Tubize, le 25 janvier 2012

Objet : Crue du Hain du 16 décembre 2011 - Observations et calibrage

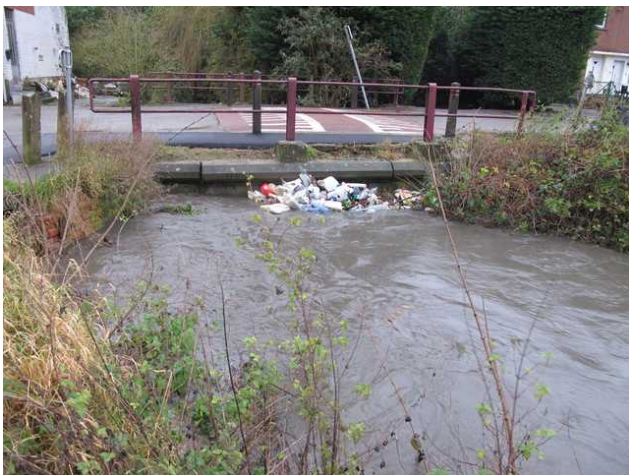
1 - rue des combattants - 10h49

Le premier pont rue des Combattants (Rogissart, Clabecq, Tubize) était à saturation de 10h41 à 11h45. Pendant cette période il n'y avait plus de tirant d'air entre la surface de l'eau et la clef de voûte (photos 1 et 7).

Actuellement, en cas de crue la disparition du tirant d'air au premier pont rue des Combattants est le premier lieu d'intervention sur le Hain dans la commune de Tubize. L'observation de la crue du 16 décembre suggère que le premier niveau de protection de la ZIT-UCB devrait être abaissé. Ainsi, l'eau s'accumulerait dans la ZIT UCB au lieu de s'accumuler en amont du premier pont de la rue des combattants.

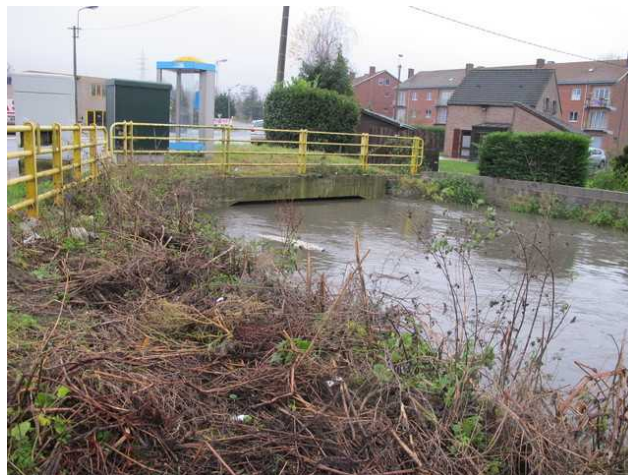
2 - rue de Clabecq (Brico) - 10h55

Le niveau de l'eau au pont de Clabecq (à hauteur du Brico) n'a pas atteint le tablier (photo 2).

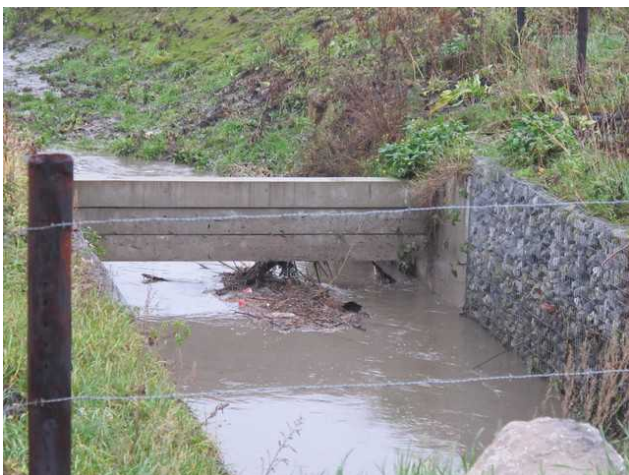
5 - ZI UCB - 11h21

L'observation directe à 11h 20 indique qu'à ce moment, la ZI UCB n'écrétait pas. En regardant bien les photos, les dépôts de boues pourraient indiquer que cette zone ait fonctionné auparavant (photo 5).

Contrairement au principe qui voudrait que l'eau doit être retenue en amont dans un dispositif organisé dans cet objectif, la ZIT UCB était hors fonctionnement alors que le pont rue des Combattants était à saturation.

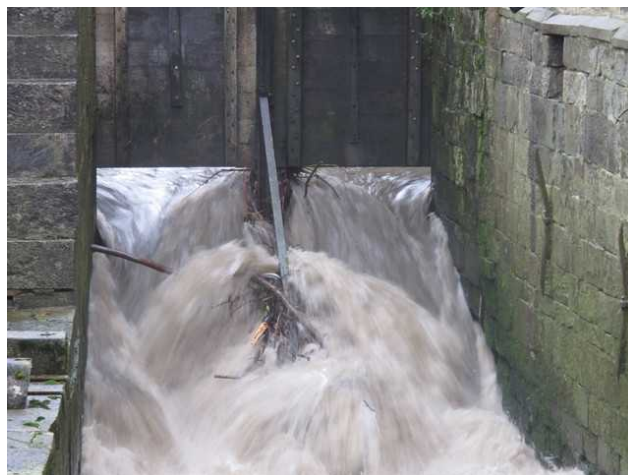
6 - Moulin banal Braine-le-château - 11h35

D'après les photos on peut estimer qu'à un moment de la crue il y a probablement eu un écrêtage au niveau de la ZIT UCB. Un second écrêtage s'est sans doute déroulé au niveau du moulin banal de Braine-le-château. Un troisième écrêtage a été observé au niveau du premier pont rue des Combattants. Notez que le hameau du 45 à Clabecq est "protégé" par ce dernier pont.
