Tubize, le 25 janvier 2012

Objet : Crue du Hain du 16 décembre 2011 - Observations et calibrage

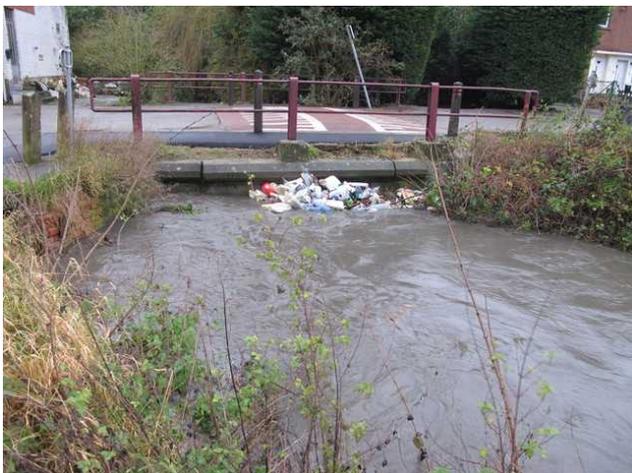
441 - rue des combattants - 10h49

Le premier pont rue des Combattants (Rogissart, Clabecq, Tubize) était à saturation de 10h41 à 11h45. Pendant cette période il n'y avait plus de tirant d'air entre la surface de l'eau et la clef de voûte (photos 1 et 7).

Actuellement, en cas de crue la disparition du tirant d'air au premier pont rue des Combattants est le premier lieu d'intervention sur le Hain dans la commune de Tubize. L'observation de la crue du 16 décembre suggère que le premier niveau de protection de la ZIT-UCB devrait être abaissé. Ainsi, l'eau s'accumulerait dans la ZIT UCB au lieu de s'accumuler en amont du premier pont de la rue des combattants.

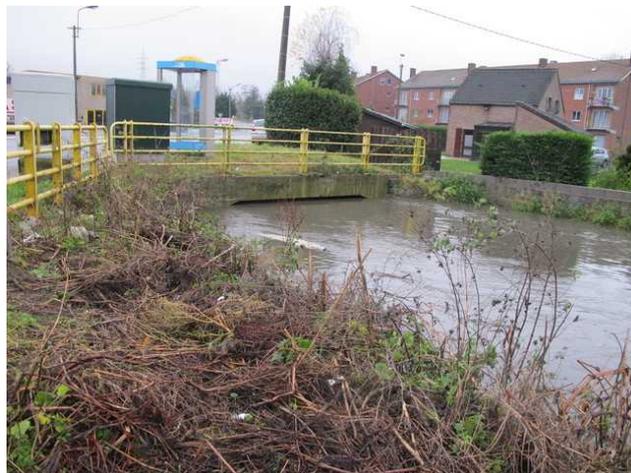
2 - rue de Clabecq (Brico) - 10h55

Le niveau de l'eau au pont de Clabecq (à hauteur du Brico) n'a pas atteint le tablier (photo 2).

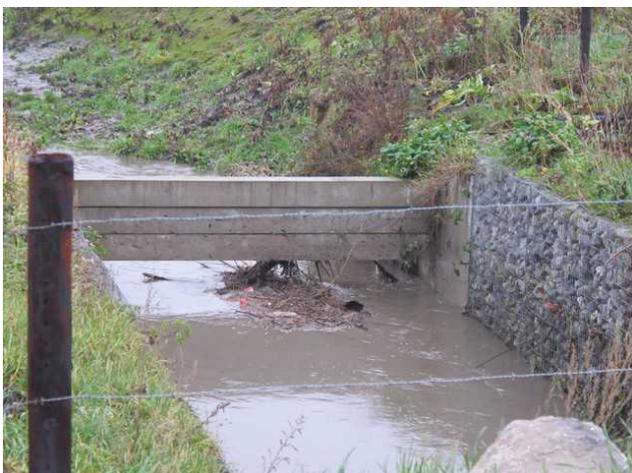
5 - ZI UCB - 11h21

L'observation directe à 11h 20 indique qu'à ce moment, la ZI UCB n'écrétait pas. En regardant bien les photos, les dépôts de boues pourraient indiquer que cette zone ait fonctionné auparavant (photo 5).

La zone d'immersion temporaire n'a donc pas joué son rôle pour éviter que le niveau d'eau n'atteigne la clef de voûte du premier pont de la rue des Combattants.

Contrairement au principe qui voudrait que l'eau doit être retenue en amont dans un dispositif organisé dans cet objectif, la ZIT UCB était hors fonctionnement alors que le pont rue des Combattants était à saturation.

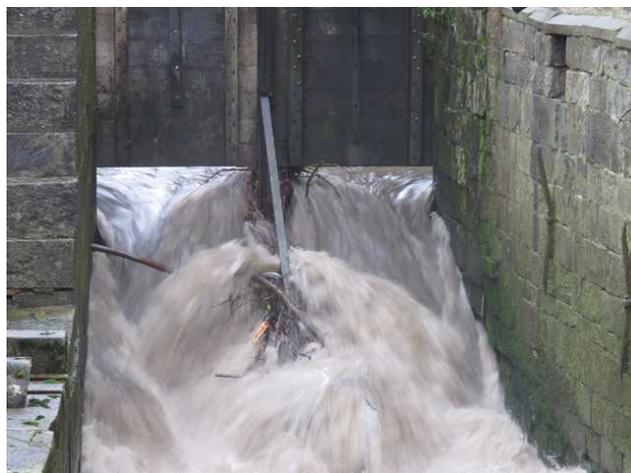
6 - Moulin banal Braine-le-château - 11h35

D'après les photos on peut estimer qu'à un moment de la crue il y a probablement eu un écrêtage au niveau de la ZIT UCB. Un second écrêtage s'est sans doute déroulé au niveau du moulin banal de Braine-le-château. Un troisième écrêtage a été observé au niveau du premier pont rue des Combattants. Notez que le hameau du 45 à Clabecq est "protégé" par ce dernier pont.
