Objet : inondations des 13 et 14 novembre 2010,

La Sennette (1/2)

Caractérisation souterraine de la rivière

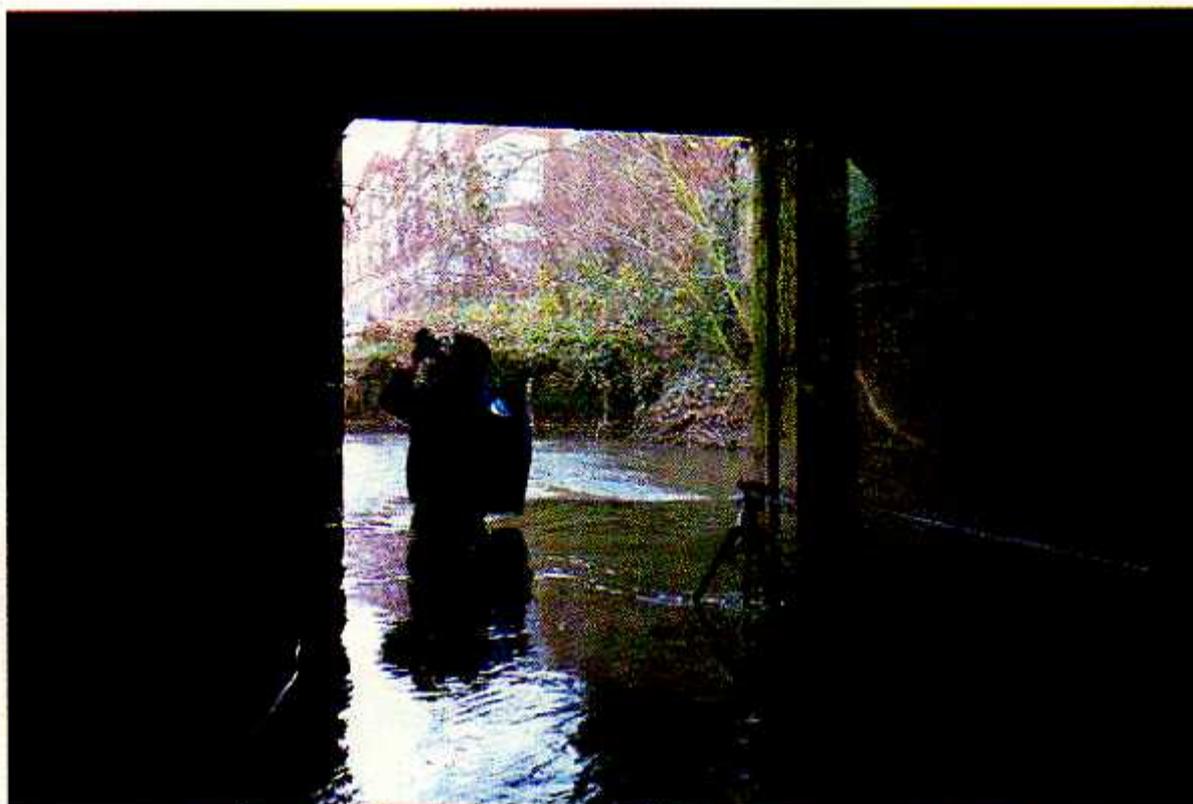
Sans être exagéré, le niveau d'eau est déjà important. La suite sera pire...

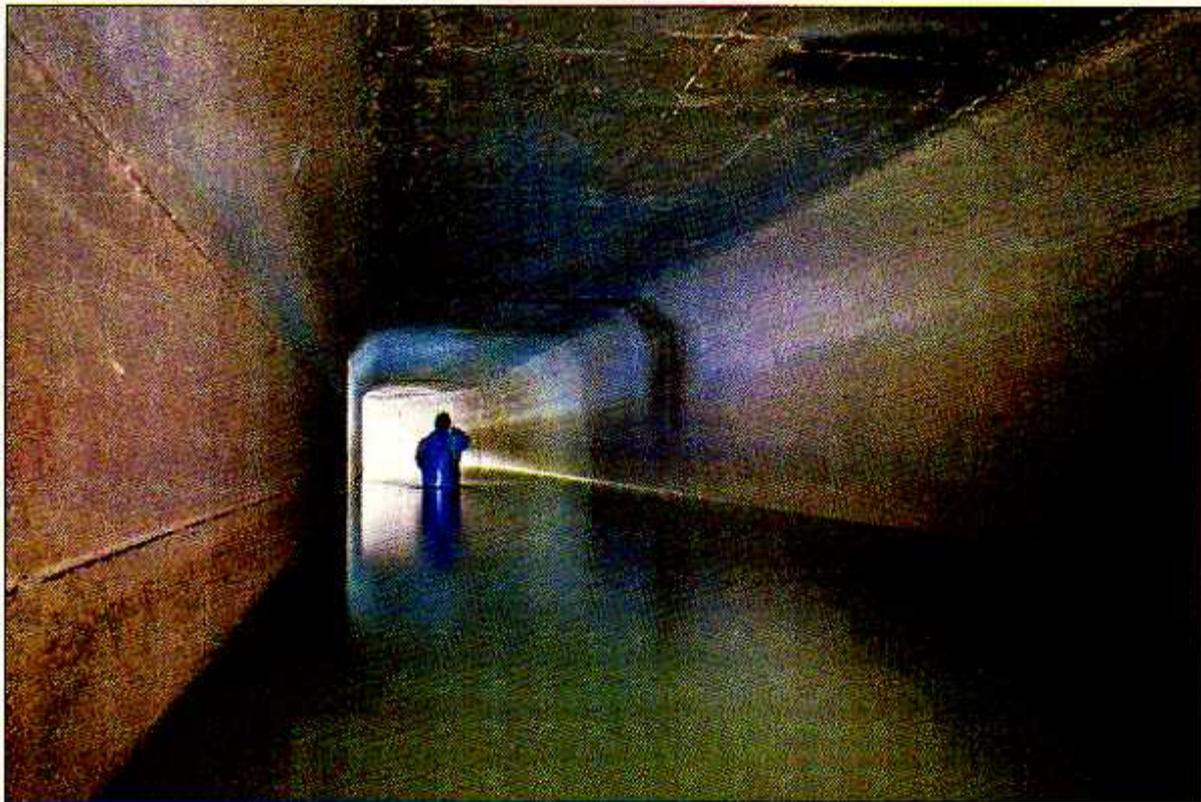
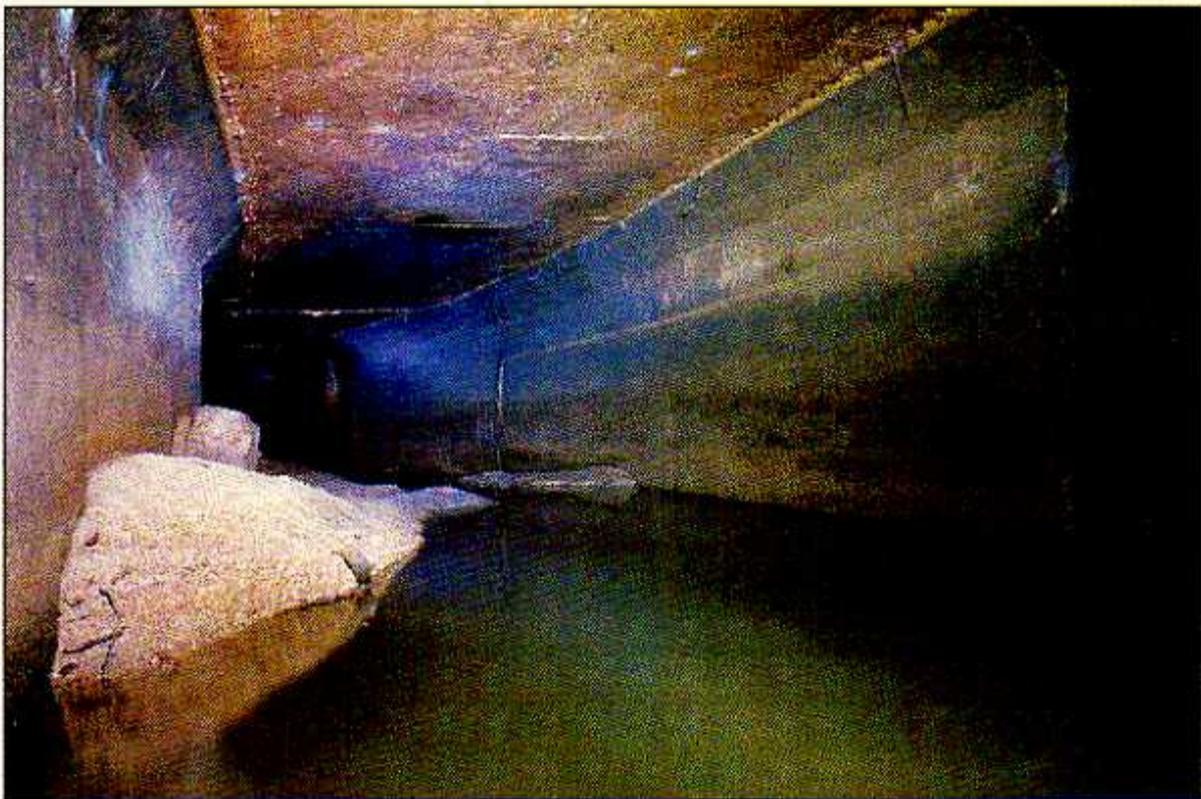
Pertuis gauche, côté canal : en partant de l'aval, il est complètement ensablé au bout de 200 mètres. Cela signifie qu'il n'y a plus qu'un seul pertuis qui fonctionne. Dans ce pertuis de gauche, présence de H2S à cause des eaux stagnantes. Impossible à visiter cause de gaz, nous avons renoncé. Ensablement impossible à grimper, c'est une patinoire. La région Wallonne a été prévenue du souci d'envasement de ce pertuis, afin d'éviter de futures inondations en amont, en cas de crues. Pour quelle action ? »

Au bout de 200m, les premiers signes d'ensablement se font sentir.

La situation de ce pertuis étant plus que préoccupante, pourriez-vous vous informer des intentions de la région Wallonne en matière de délai d'évacuation des éléments obstruant ce pertuis et plus particulièrement de l'enlèvement des boues.

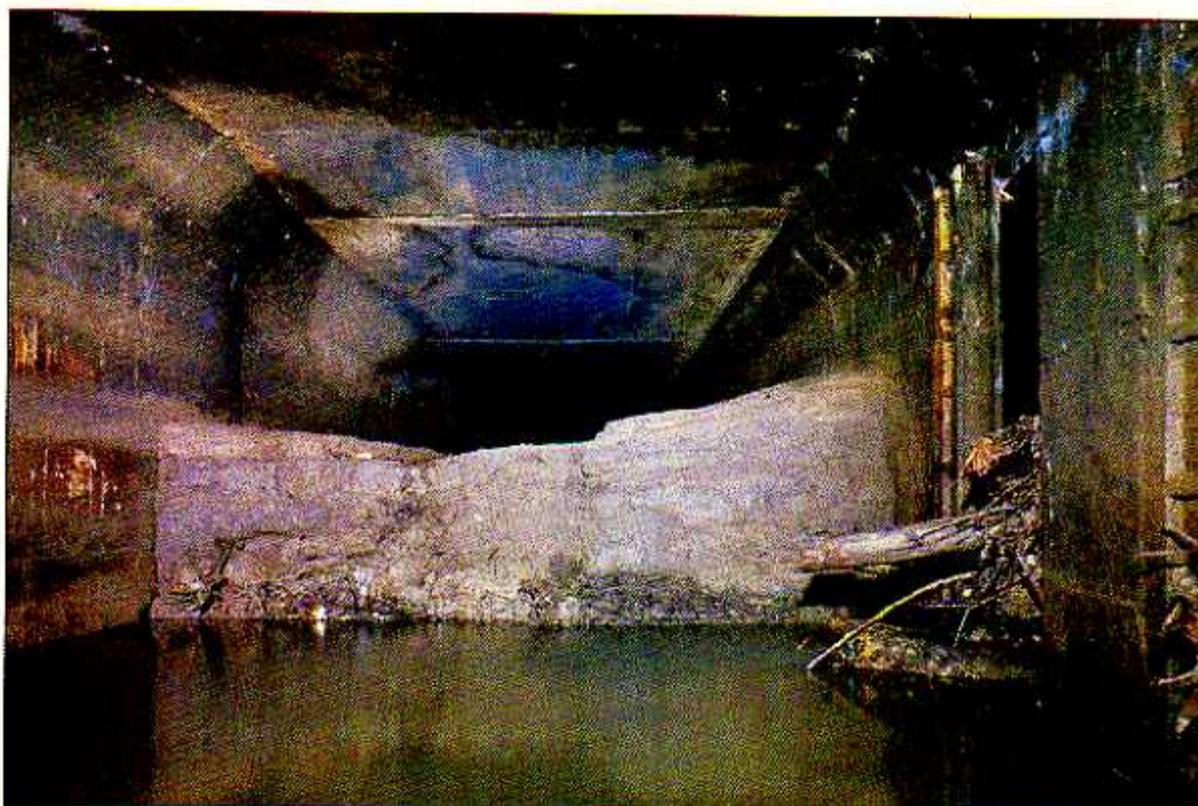
Et puis c'est la fin du voyage.

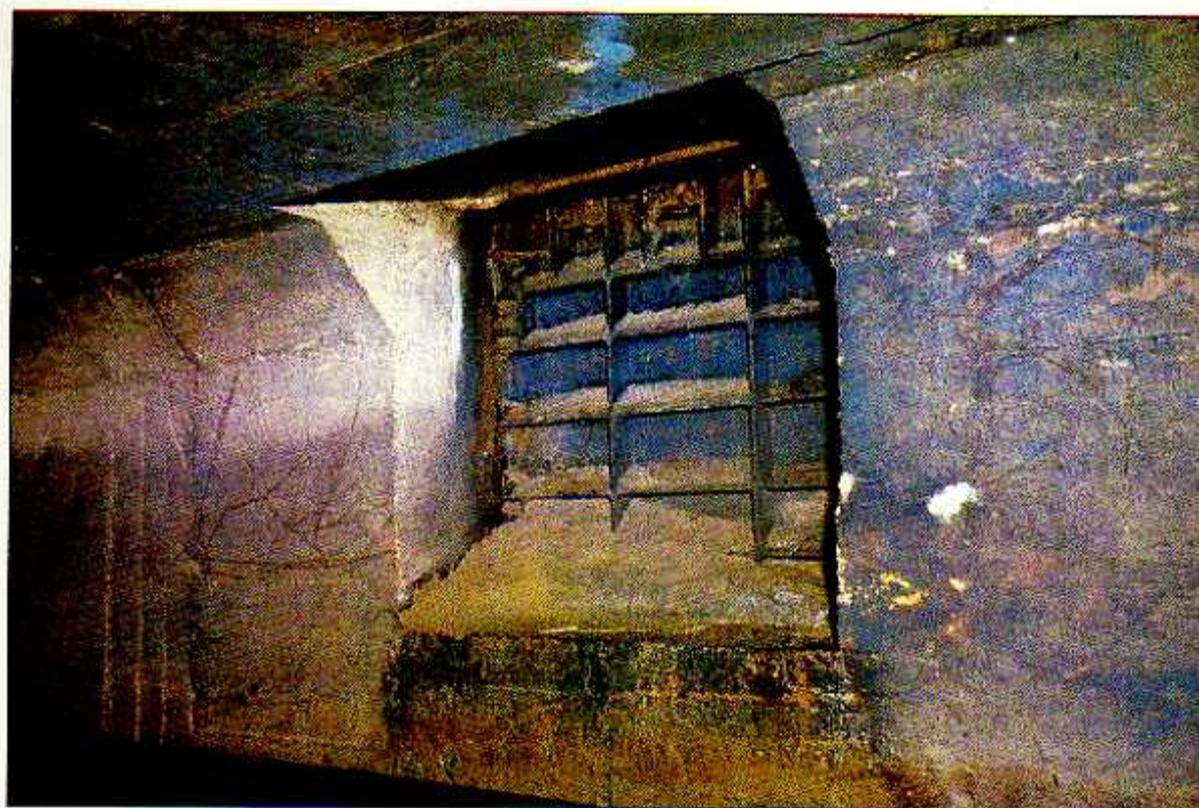
Pertuis droit : présence d'une ancienne installation des forges, sous forme d'une porte métallique. Suite à consultation des plans, il ne s'agit pas d'une prise d'eau comme nous le supposions. Il s'agit d'une vanne de rejet des eaux du laminoir. Les eaux étaient pompées dans le canal par le biais des turbines de filtration. Le tuyau de pompage des eaux de refroidissement du laminoir passe (encore probablement) sous la Sennette. Seul le rejet des eaux se faisait dans la Sennette, avec pour seul système de refroidissement un passage à ciel ouvert dans l'usine. Le plan mentionne "rejet laminoir" et "rejet HFx". Il y a donc deux vannes, nous n'en avons vu qu'une puisque nous avons été stoppés. Côté pompage, il y a une, voire deux (?) installations de turbines à filtration, dont une est certainement encore existante fin 2009. L'autre ?...

Une trappe de rejet d'eau en provenance du laminoir des Forges de Clabecq.

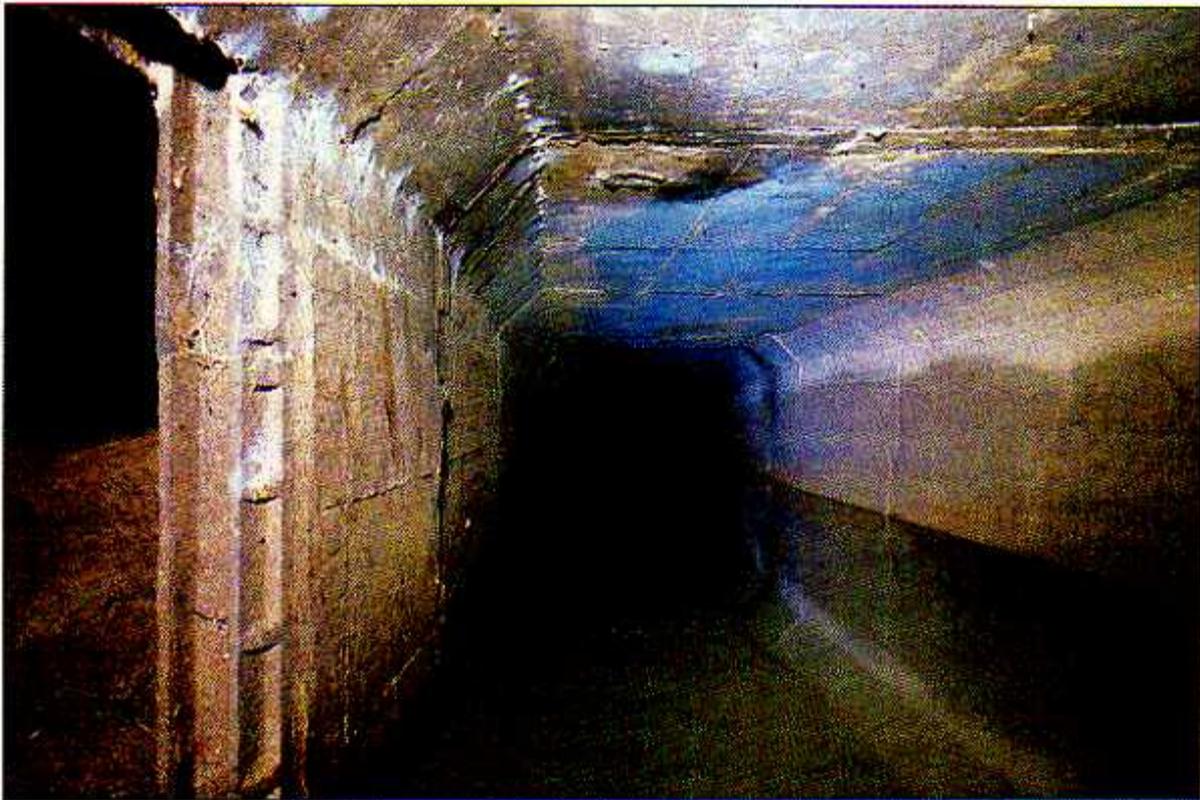
Côté Clabecq, sortie nord : Double pertuis, structure en béton à pieux emboués. Pertuis difficiles à visiter, il y a un niveau d'eau élevé, de la vase, des branchages qui obstruent. Au bout de 200 mètres, on ne peut aller plus loin, sauf mise en oeuvre d'un bateau. La cause probable est l'obstruction du pertuis par des branchages enchevêtrés ; le niveau d'eau - déjà haut - est fortement augmenté.

Plus loin, le niveau est fort élevé, c'est impraticable sans bateau.

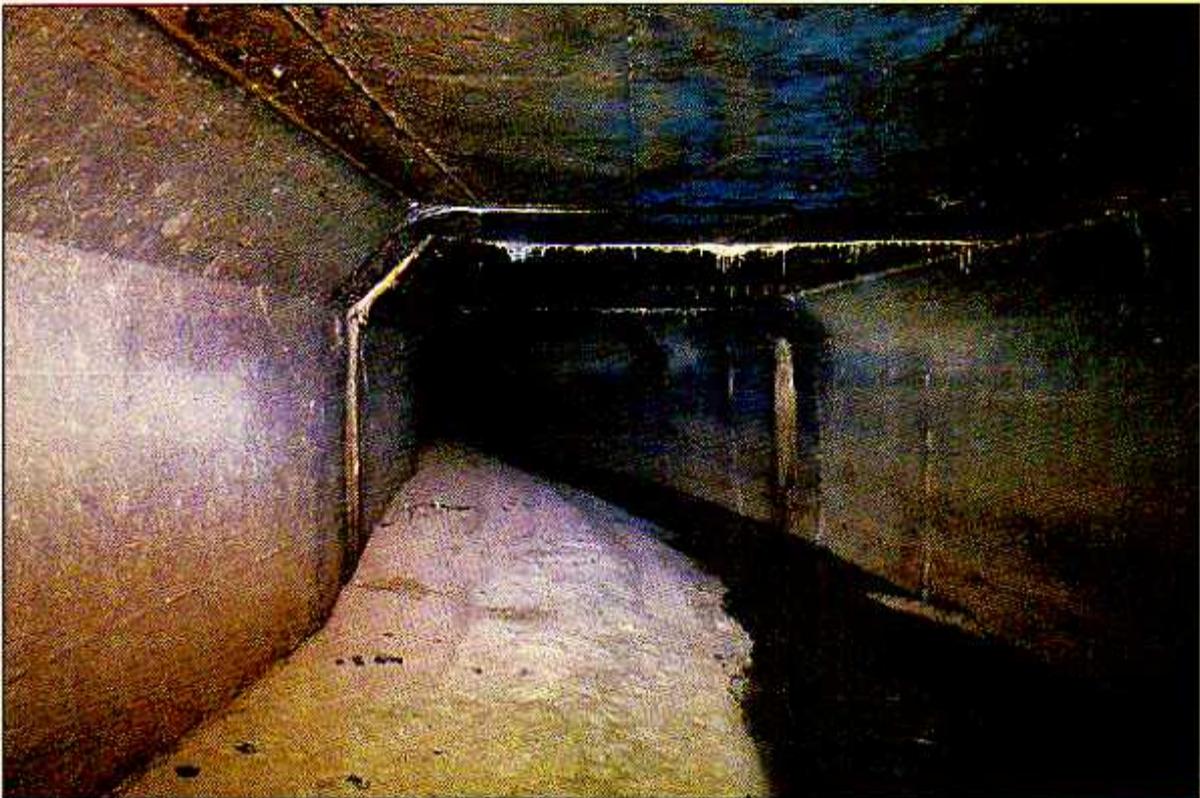
Pertuis gauche, côté canal : en partant de l'aval, il est complètement ensablé au bout de 200 mètres. Cela signifie qu'il n'y a plus qu'un seul pertuis qui fonctionne. Dans ce pertuis gauche, présence de H₂S à cause des eaux stagnantes. Impossible à visiter cause gaz, nous avons renoncé. Ensablement impossible à grimper, c'est une patinoire. La région wallonne a été prévenue du souci d'envasement de ce pertuis, afin d'éviter de futures inondations en amont, en cas de crues. Pour quelle action ?

Dans le pertuis gauche, l'envasement provoque l'apparition d'eaux stagnantes. Ces eaux sont chargées de vases, qui lorsqu'on marche dessus, lâchent beaucoup de H₂S.

Dans ce cadre il serait judicieux de faire analyser ces boues, de telle sorte que nous ayons la garantie de ne pas nous trouver avec des boues de catégorie B.

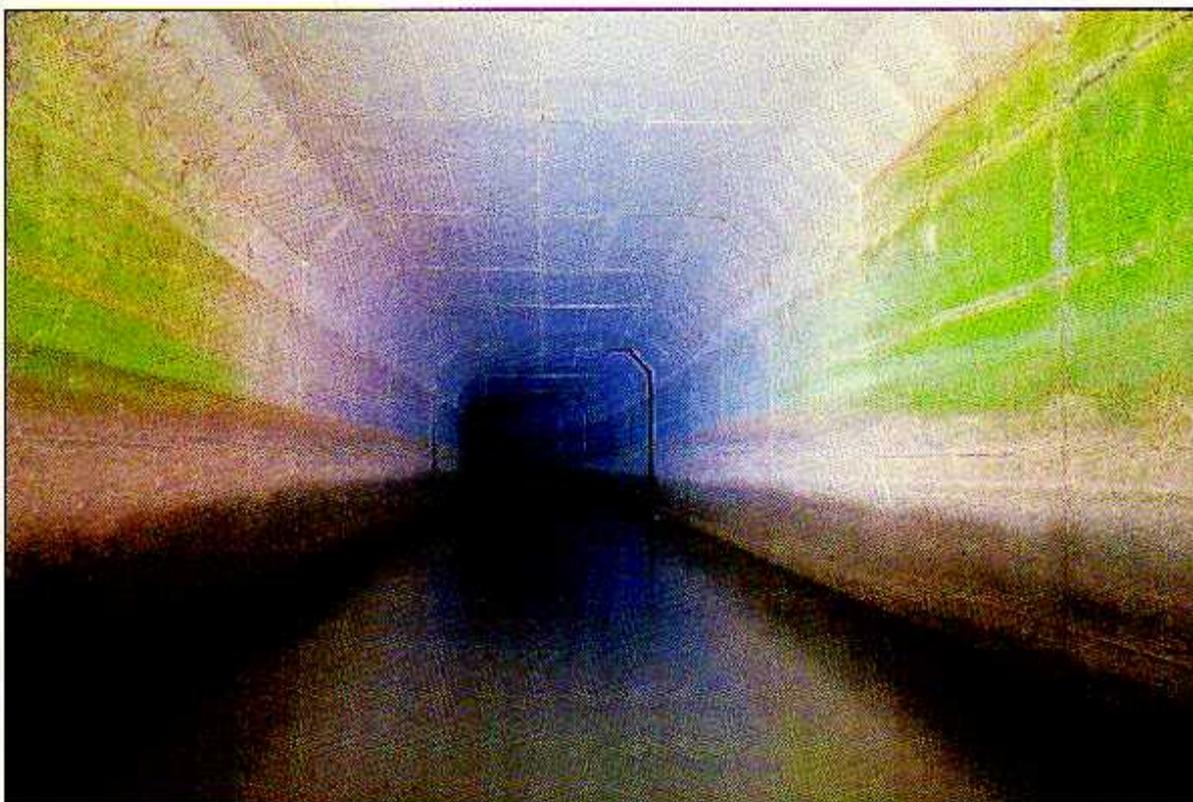
Le pertuis droite (pour garder le même côté que celui de l'entrée Clabecq, ou plus simple, pertuis côté canal) possède des eaux stagnantes. Le courant n'arrive pas à s'y engouffrer et il y a du reflux, cause ensablement plus loin. Présence de vases et fortes doses de H₂S. Non visité.

Le pertuis de droite est en eau stagnante à cause de l'envasement 3km plus loin. Le pertuis est invisible à cause des dégagements élevés de H₂S dans la vase.

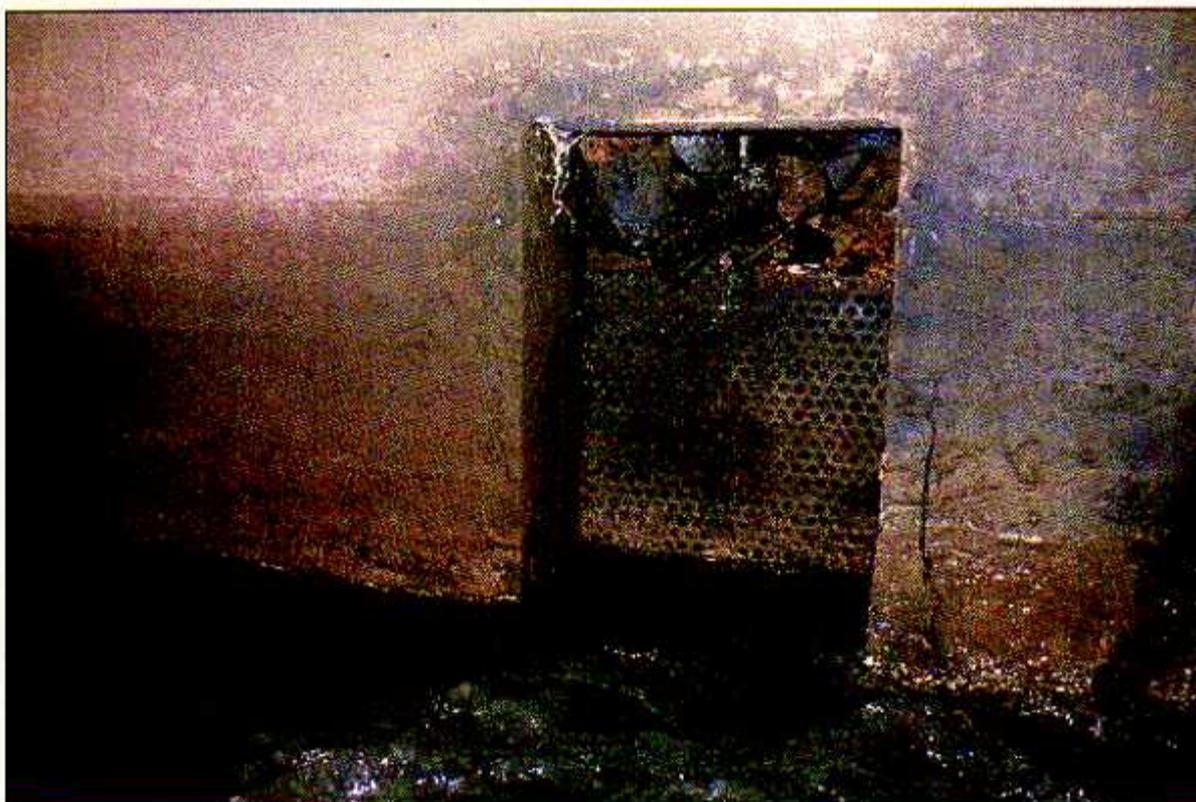
Ici, cette plaque n'est pas identifiée. A quoi servait-elle ? Eventuellement à remplir un bassin adjacent pour du pompage d'eau ? Etrange...

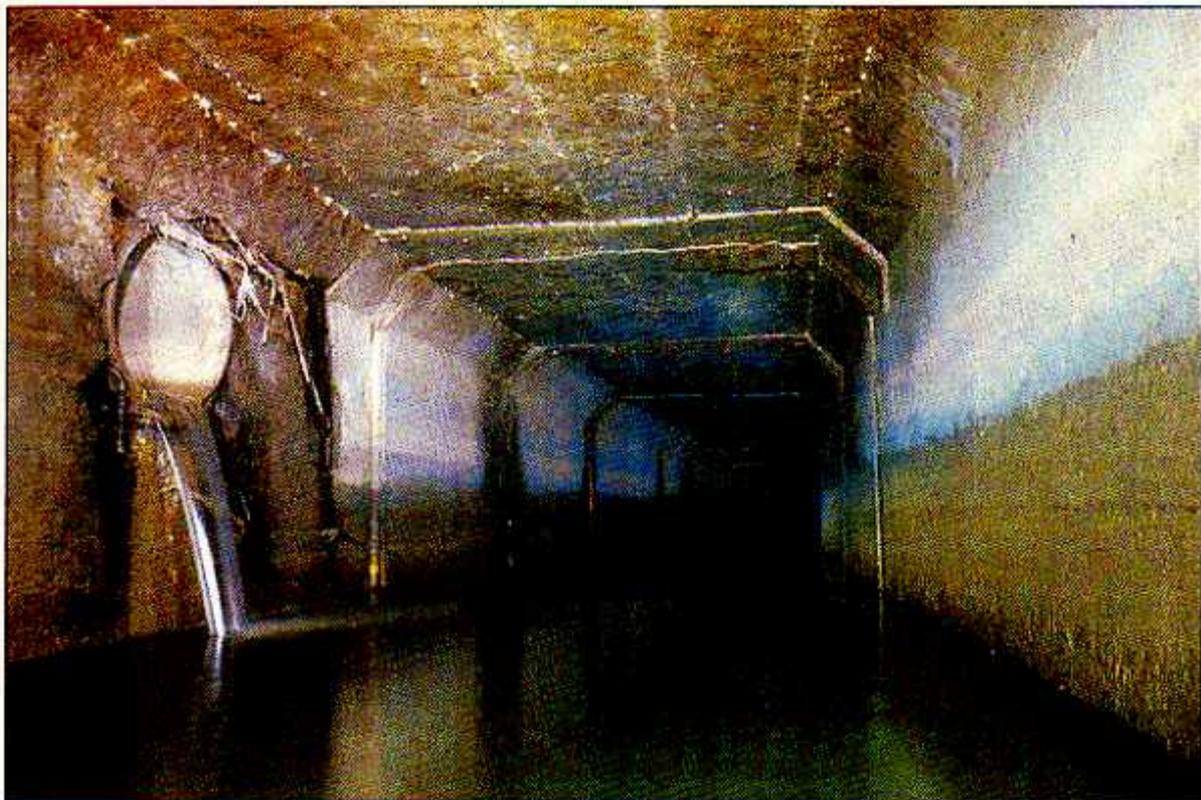
Le rejet d'un ruisseau à l'eau fort pure. C'est soit le ry de Vraimont, soit le ry Saint-Jean.
