Inondations aux quartiers du 45 et du Rogissart à Clabecq

Inondations des 13 et 14 novembre 2010

**Inondations du jeudi 4
octobre 2012 au quartier
du 45 à Clabecq**

**Inondations du 04/10/2012 au
quartier du Rogissart à Clabecq**

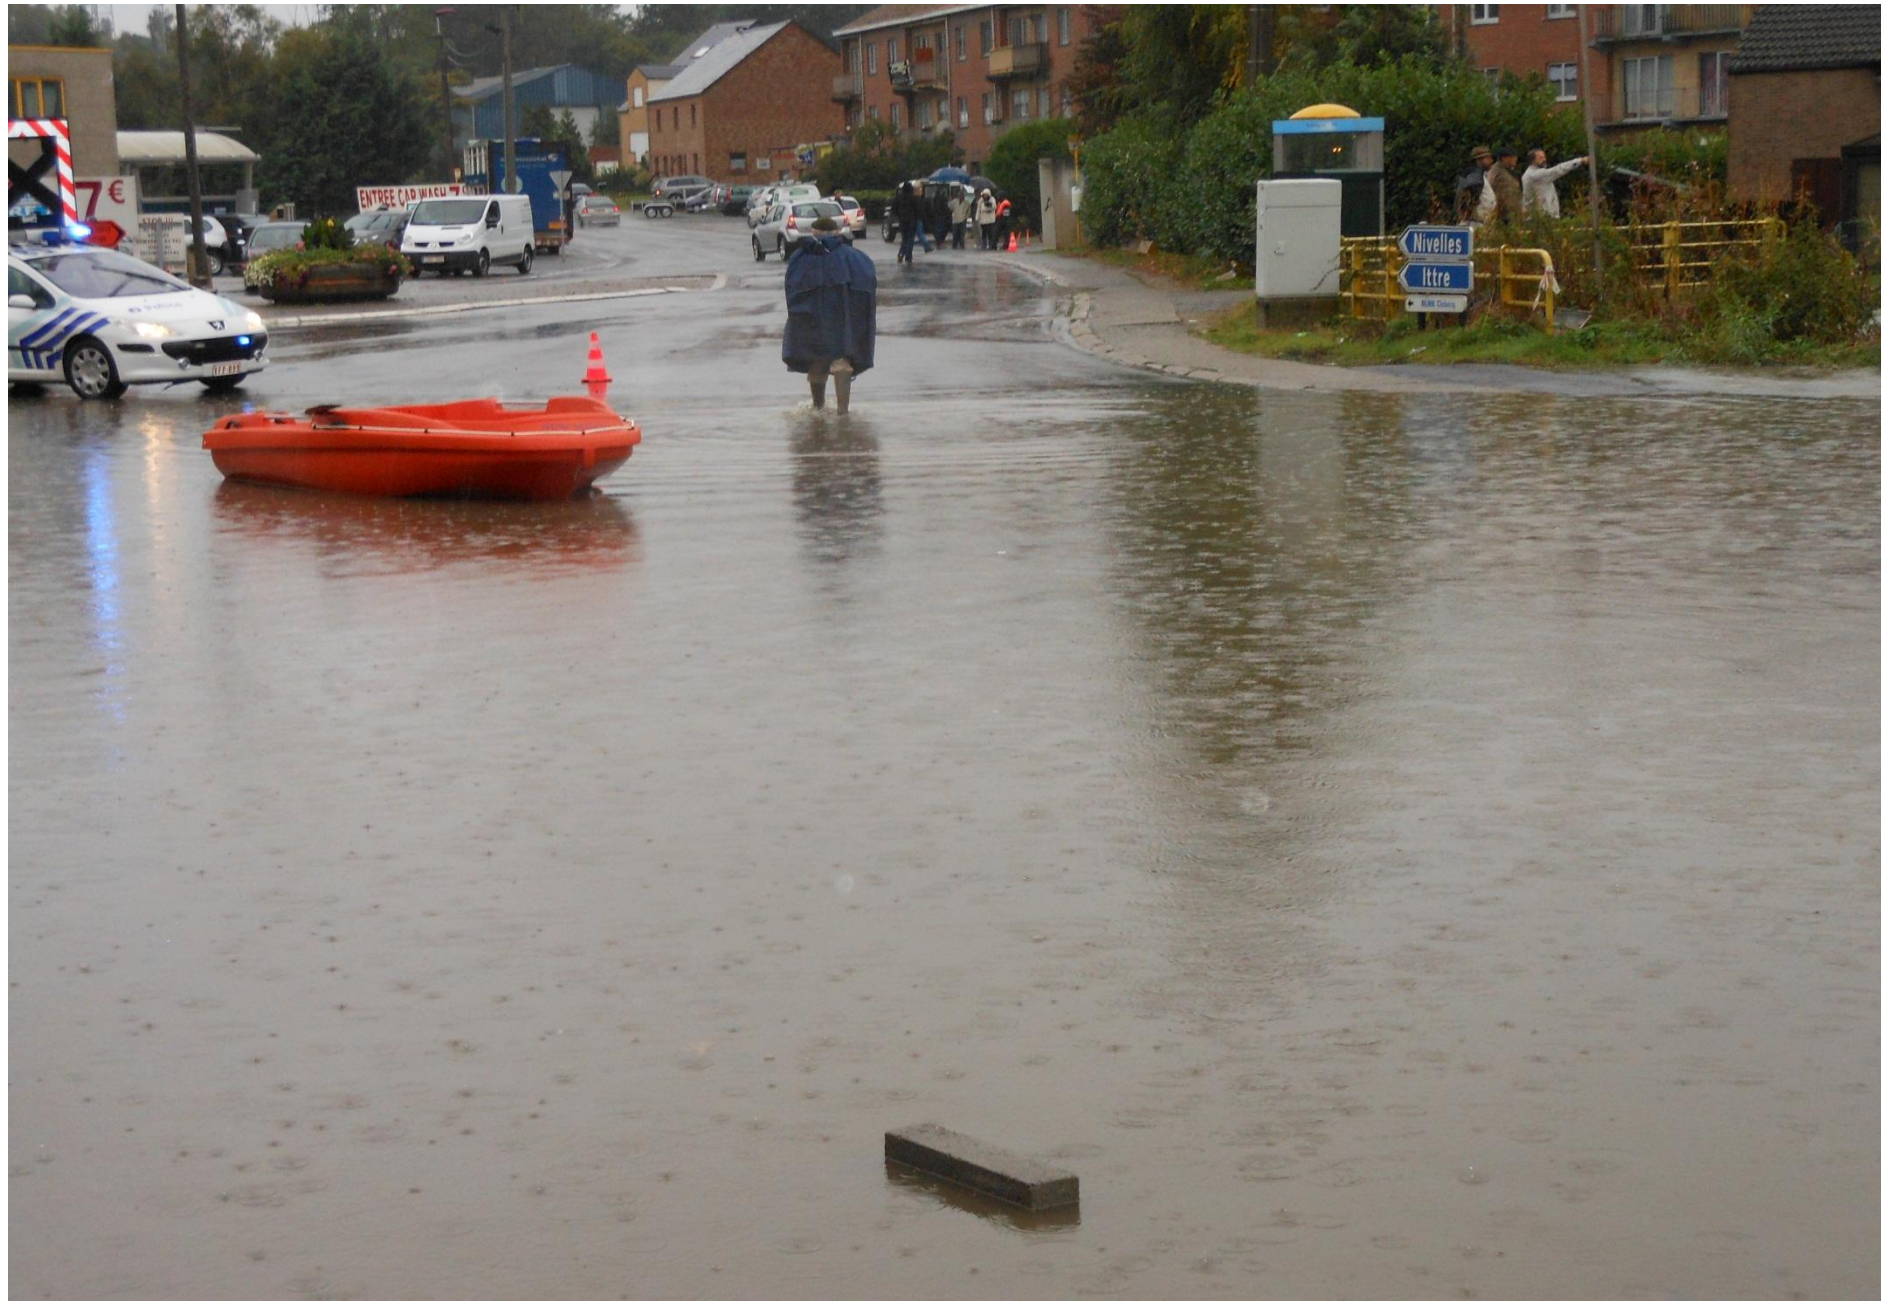
Egouts hors d'usage

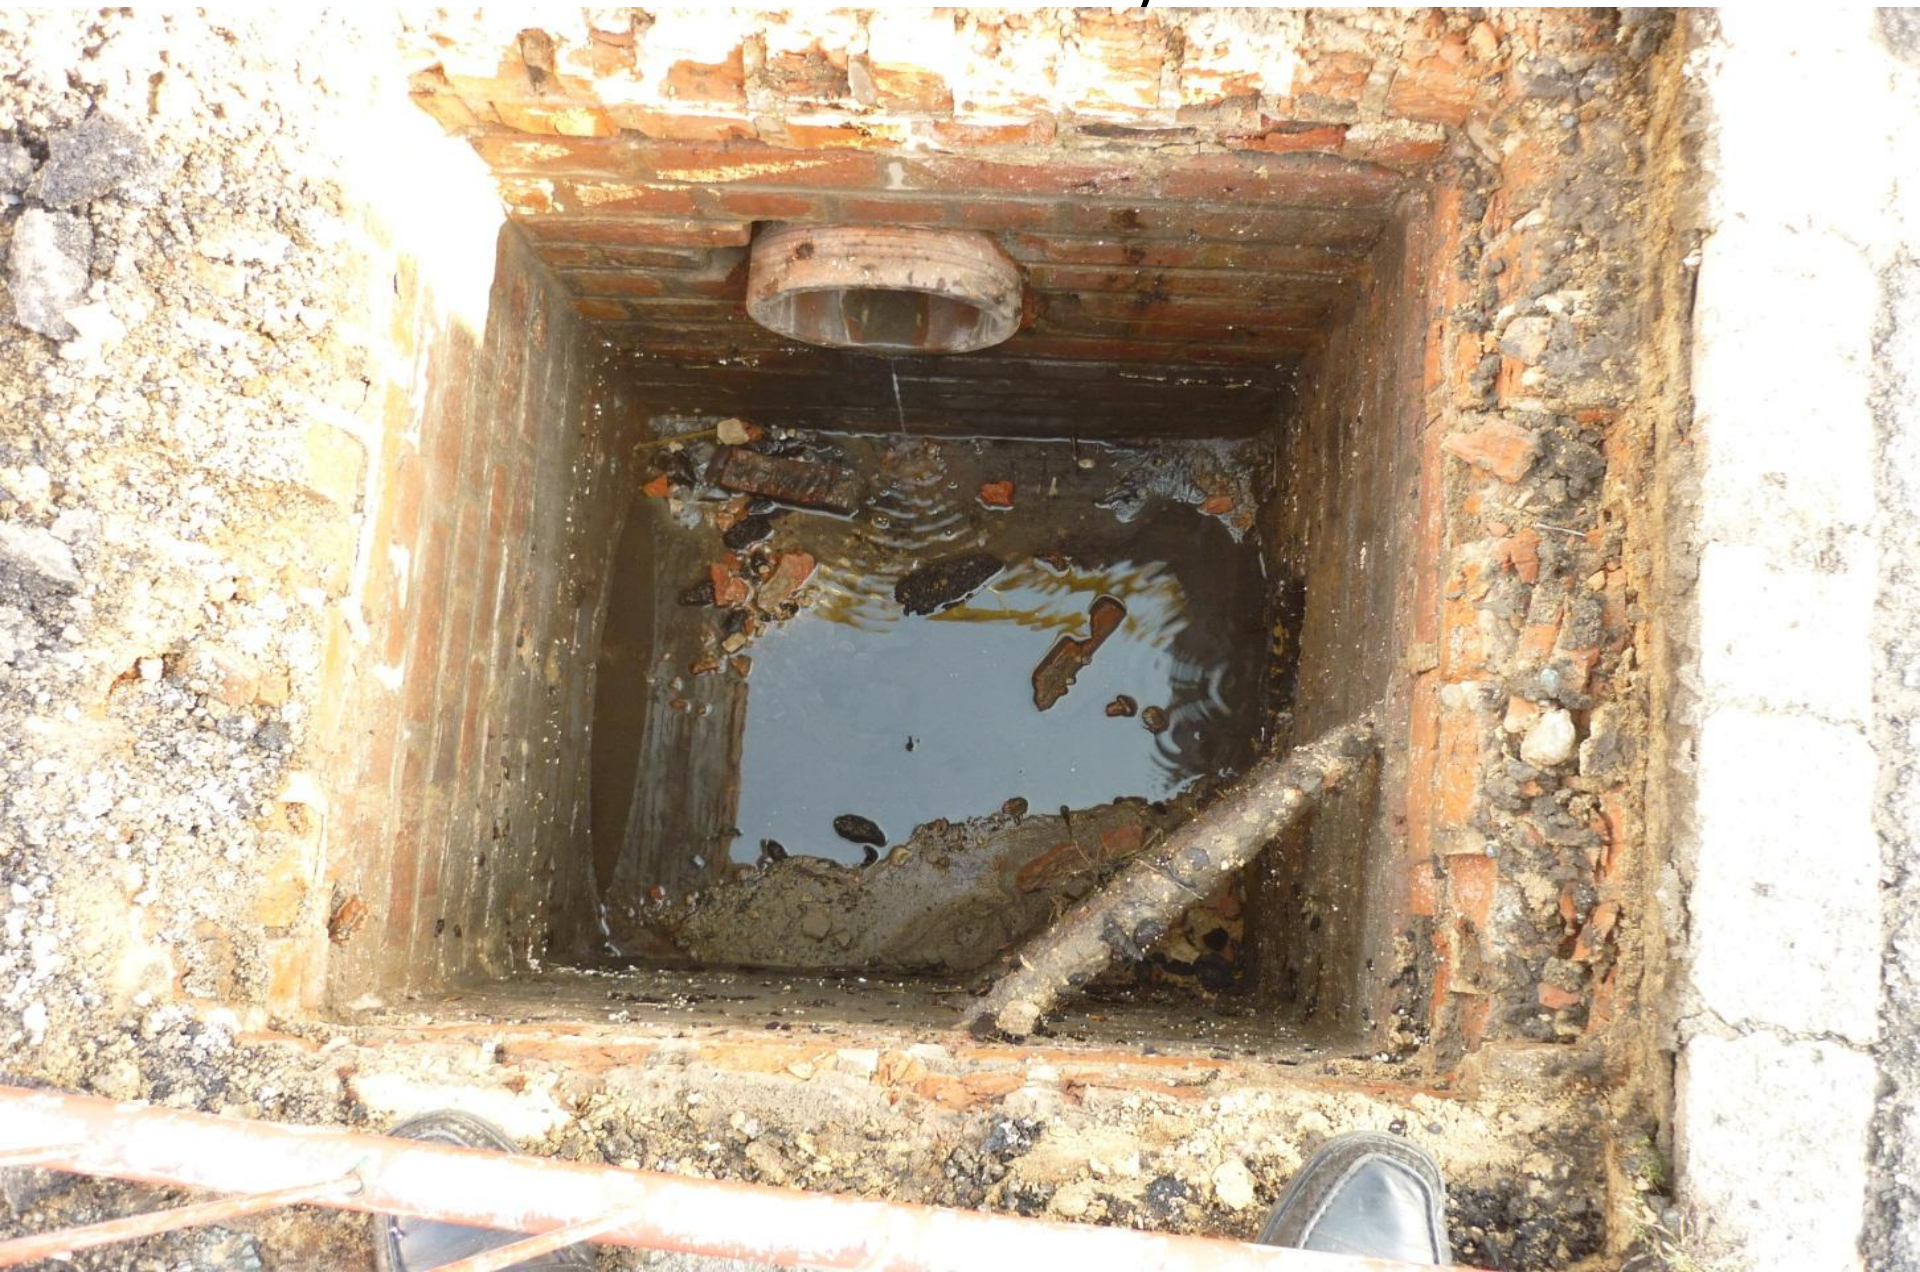
Réseau d'égouttage mal entretenu

Constatacion: réseau d'égouttage non entretenu (gestionnaire la commune)

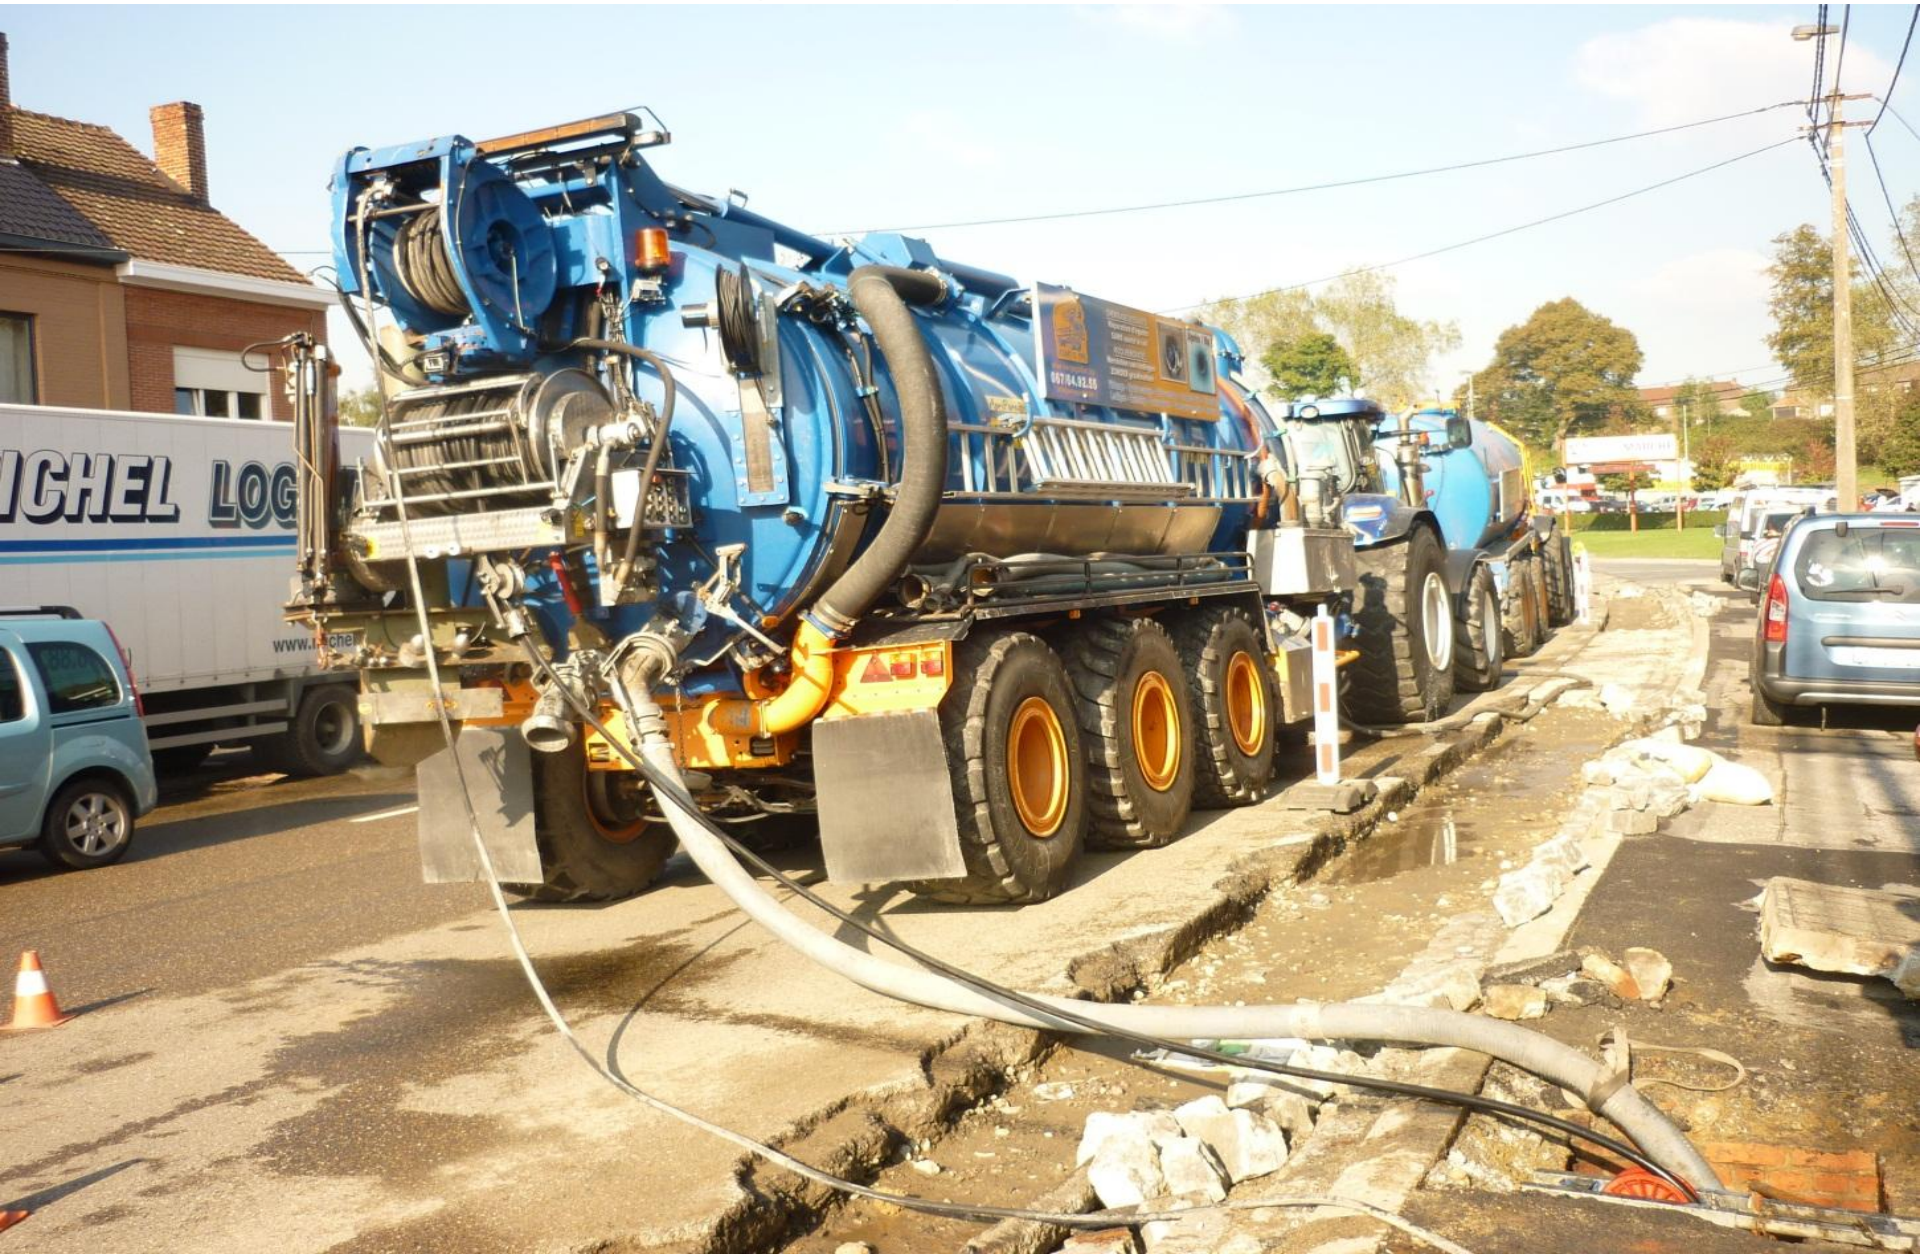
Le 09/10/2012: La Société Godart-SPRL tentant de déboucher le réseau d'égouttage Route Provinciale

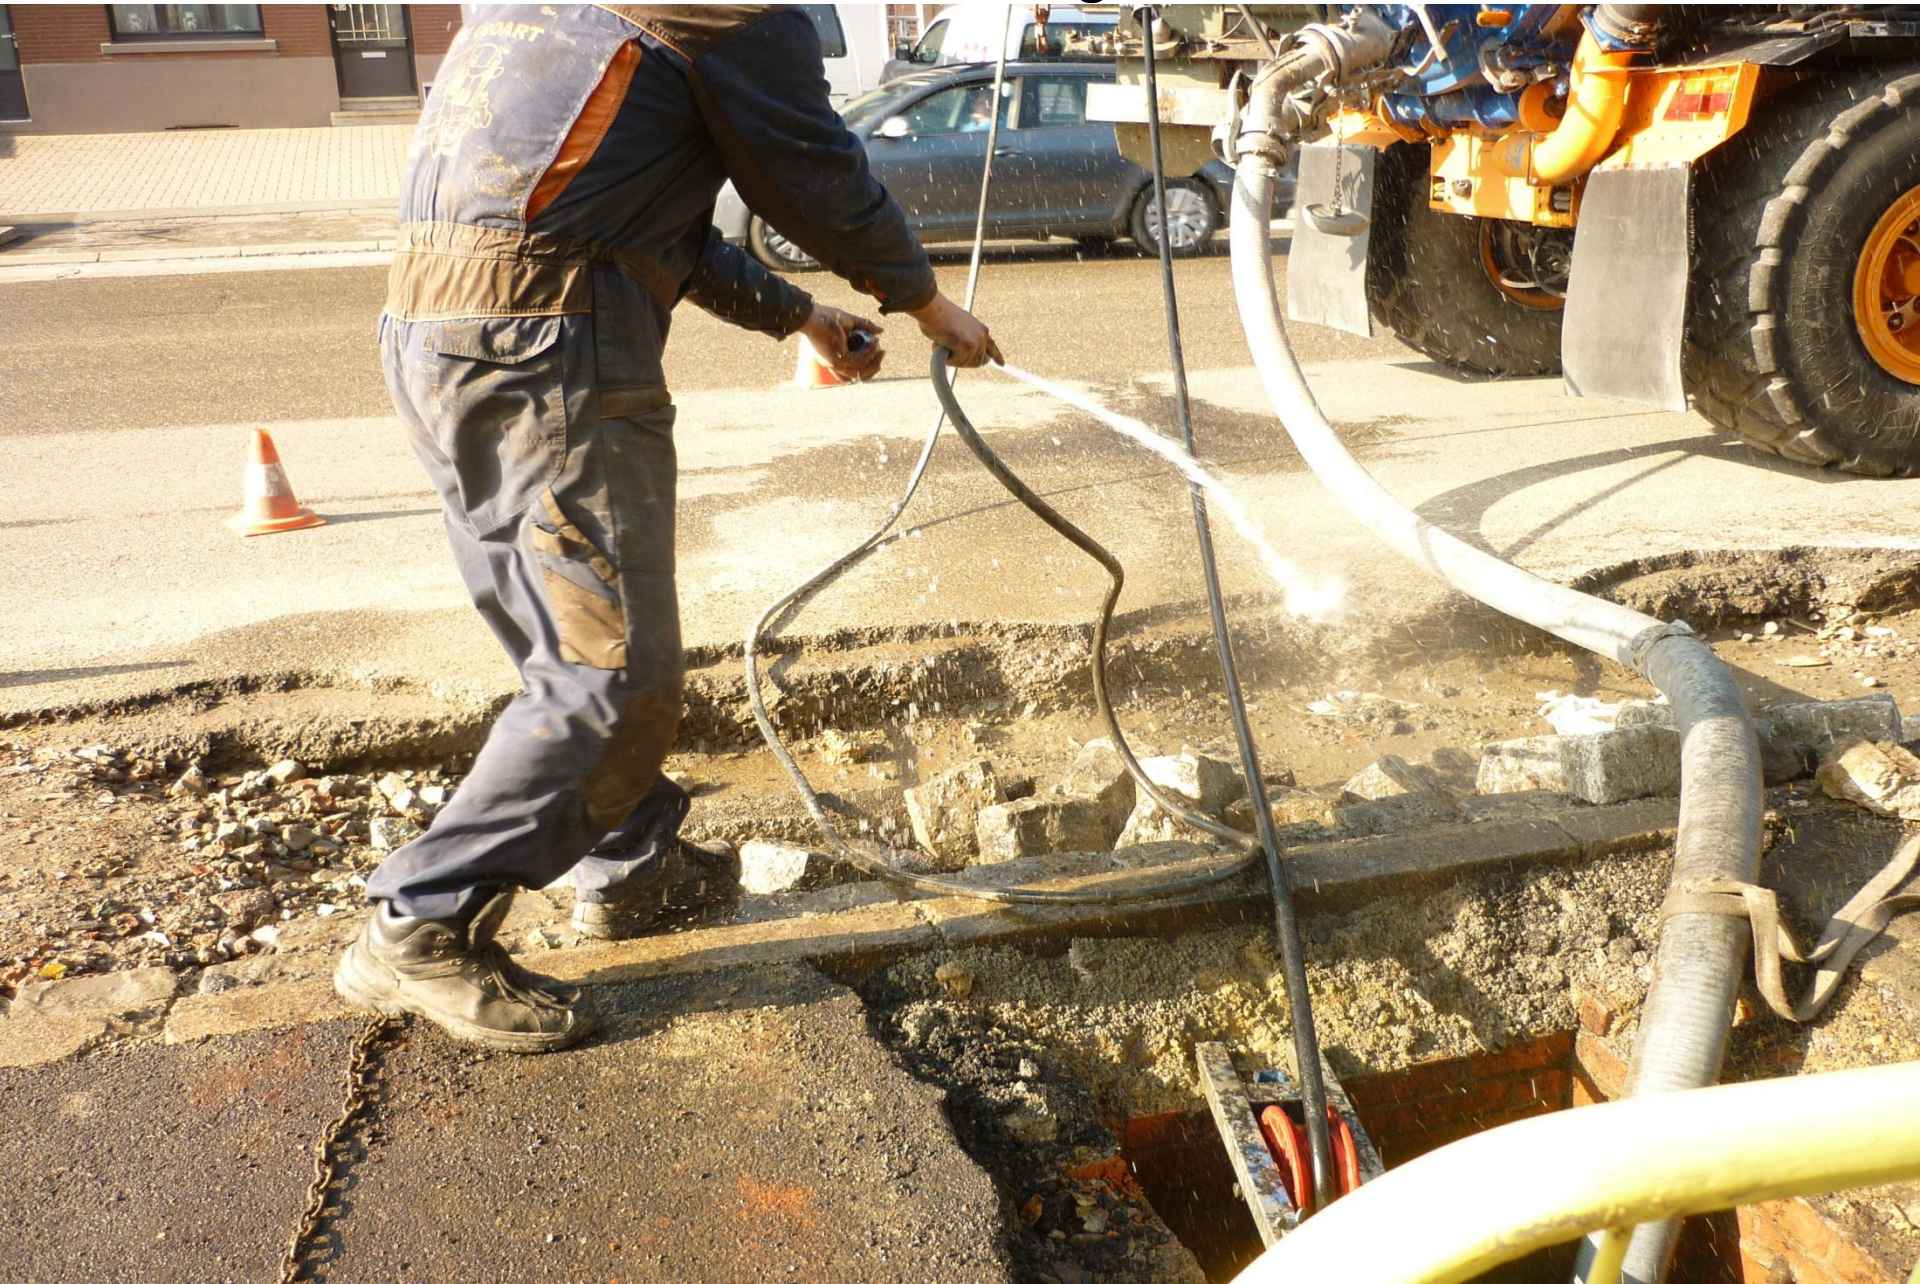
Le 09/10/2012: Un travailleur de la Société Godart-SPRL tentant de déboucher l'égout

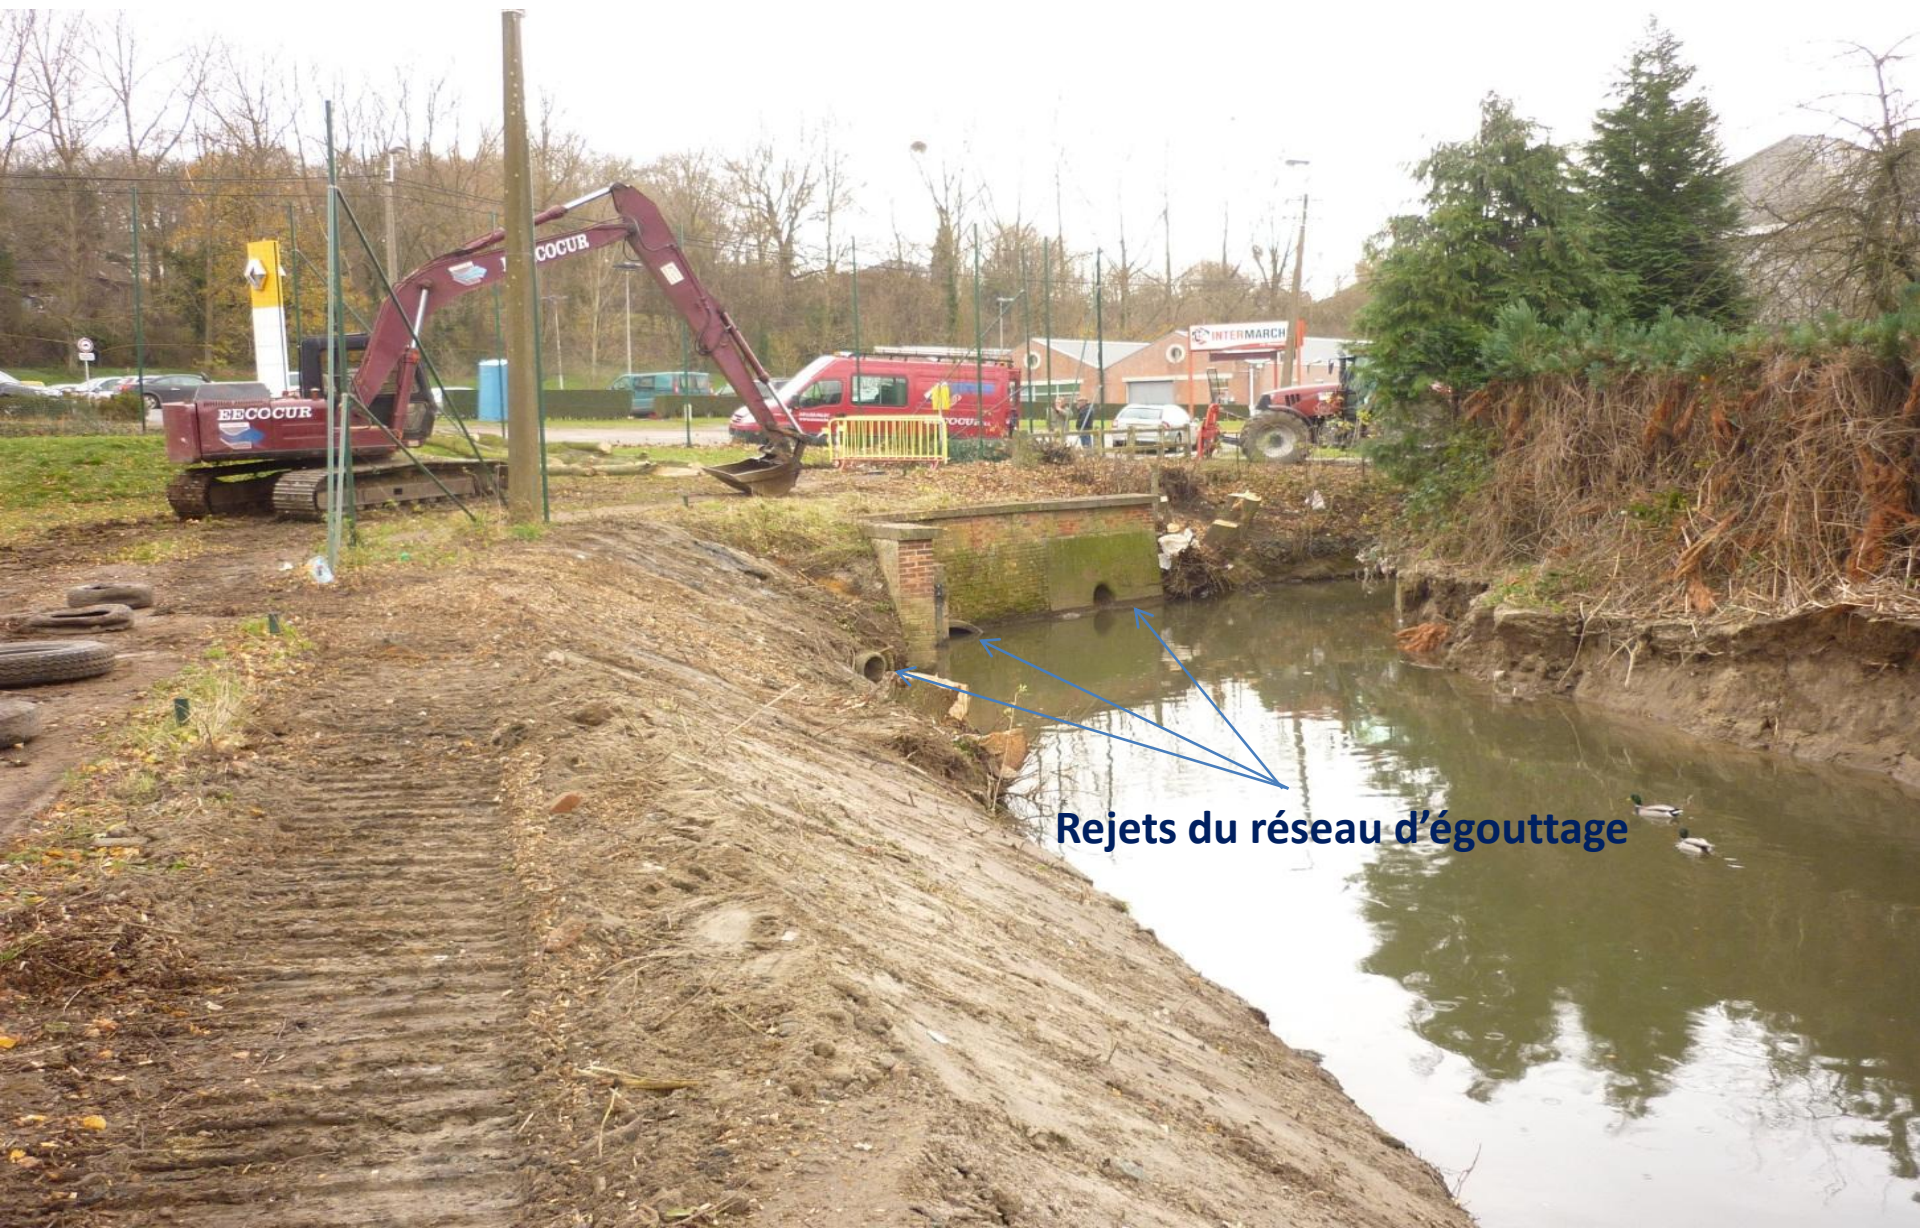
Rejets des égouts dans le Hain

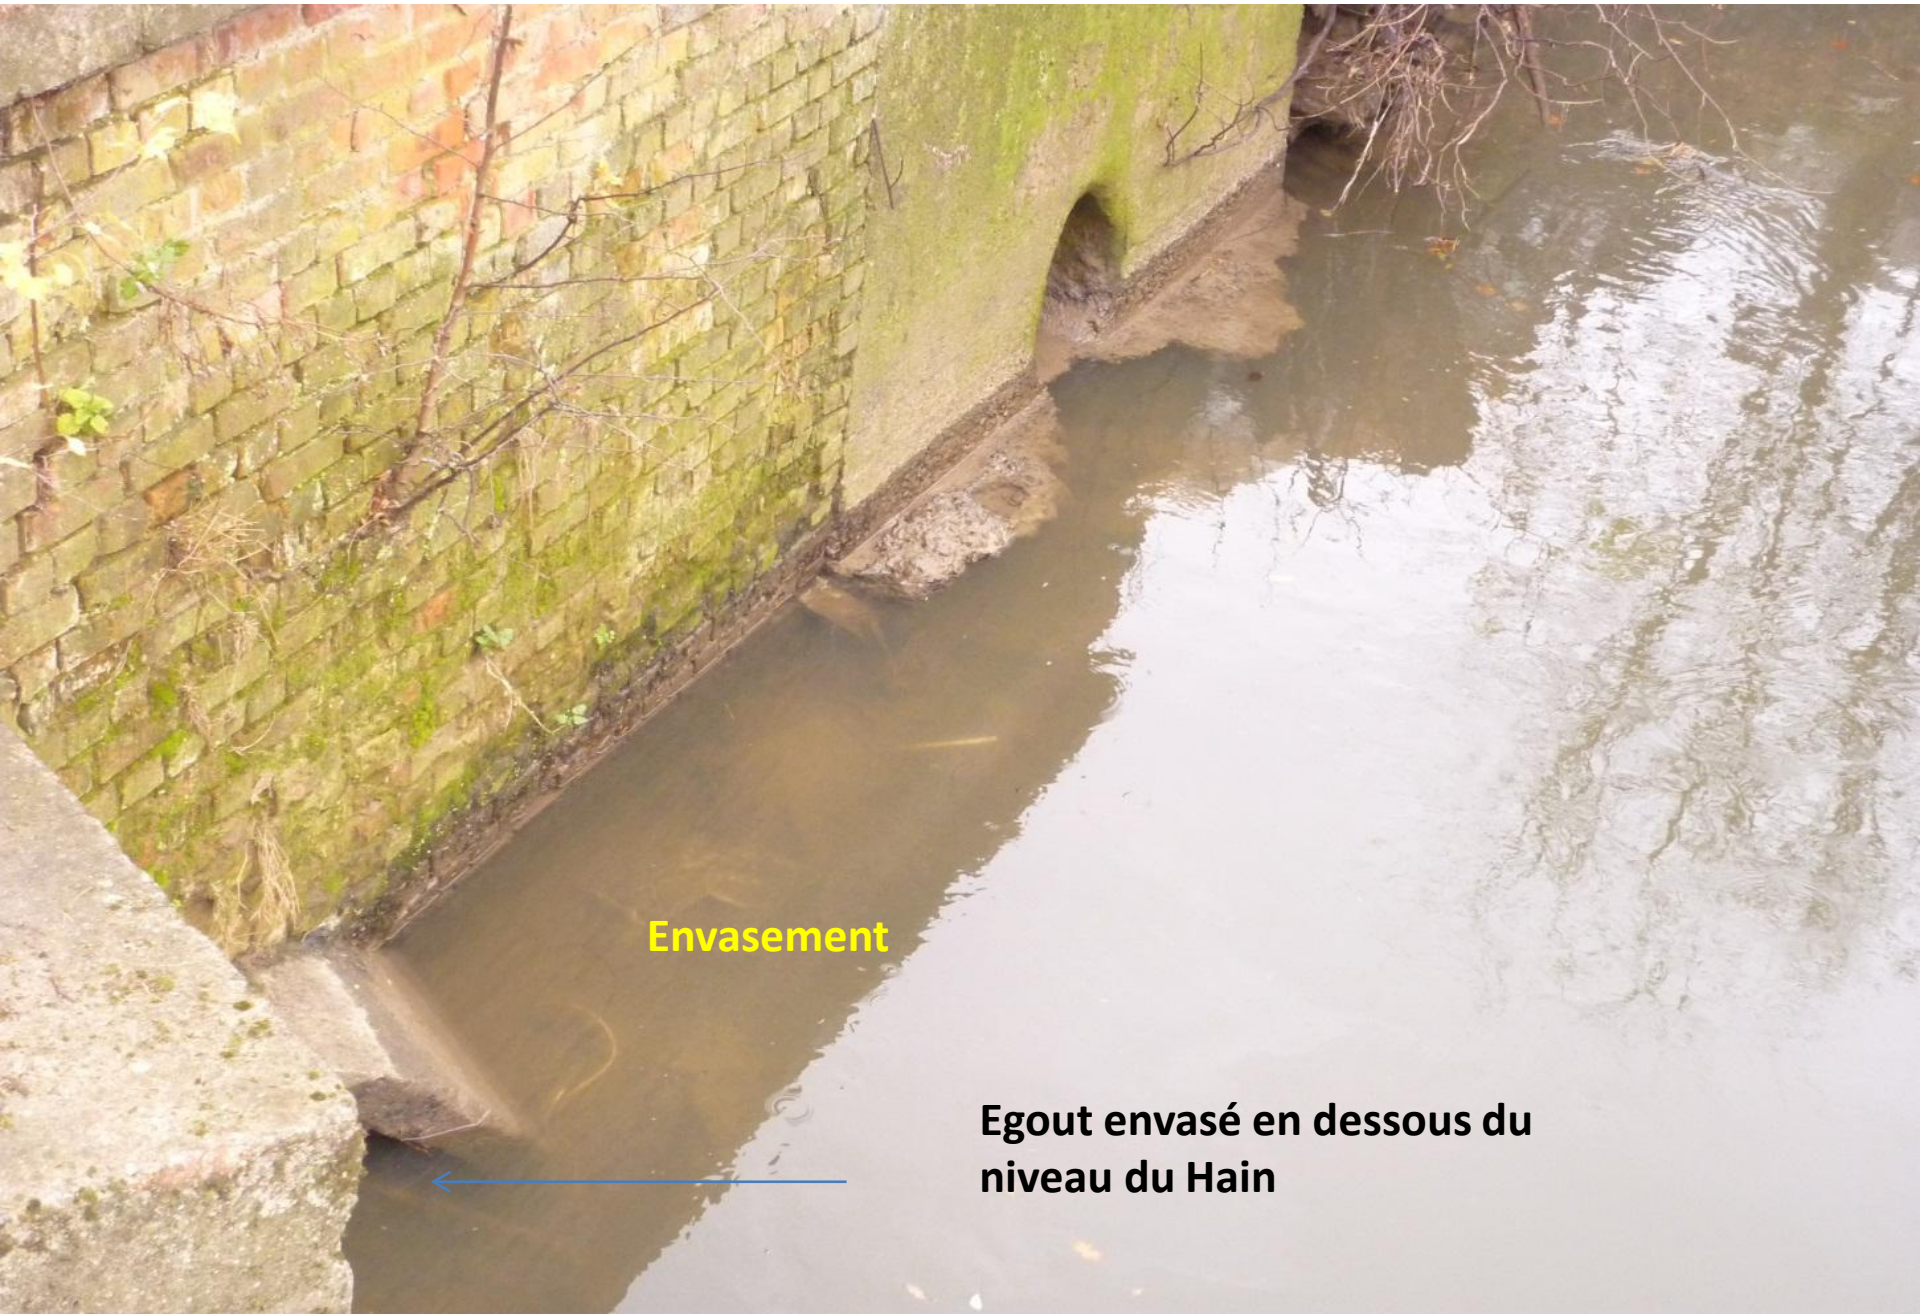
Rejets des égouts envasés à hauteur de la plaine de jeu au 45

**Egout envasé en dessous du
niveau du Hain**

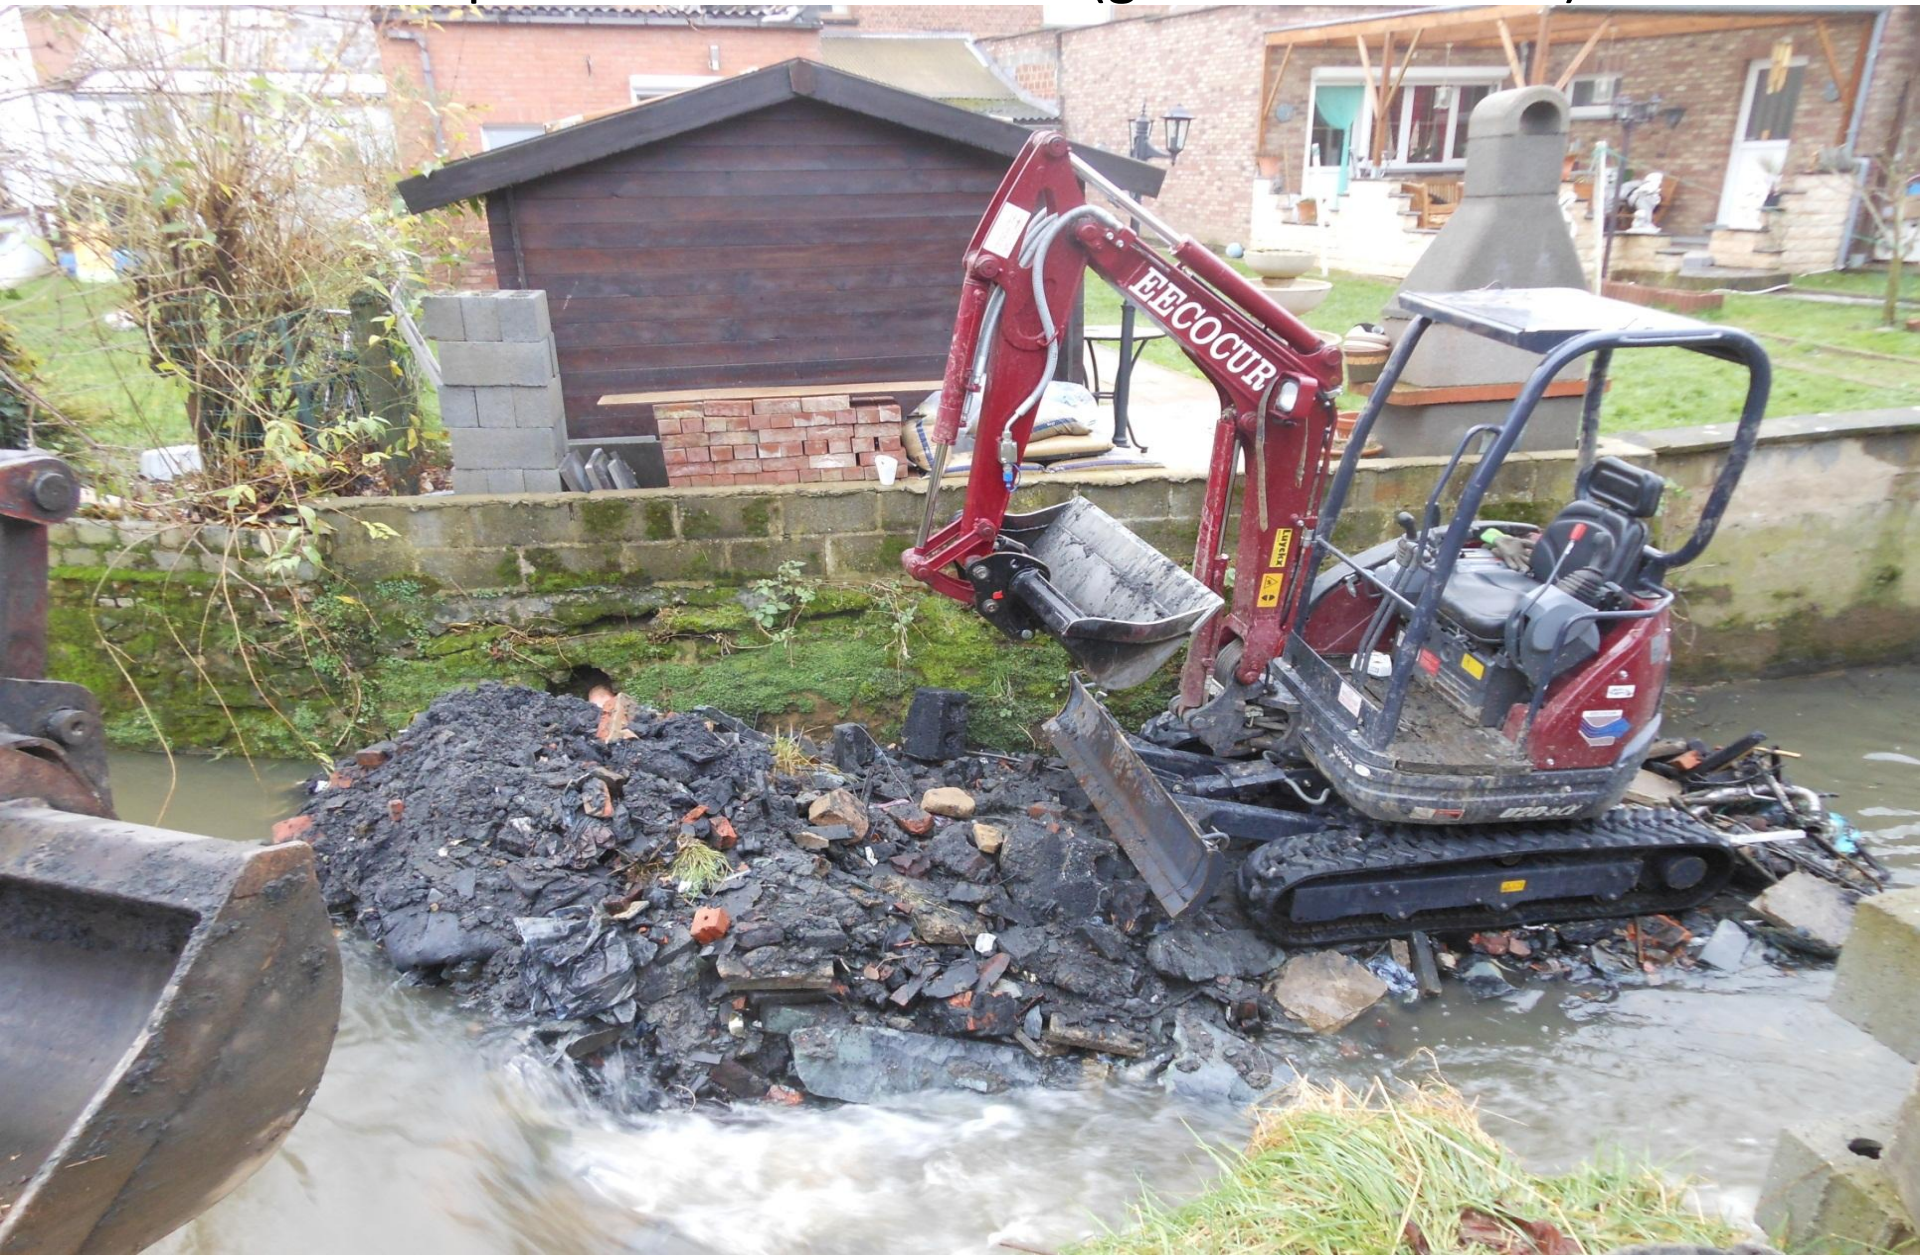
Entre les numéros 40 A et B de la Route Provinciale, le Hain est enfin curé par la société EECOCUR (gestionnaire SPW)

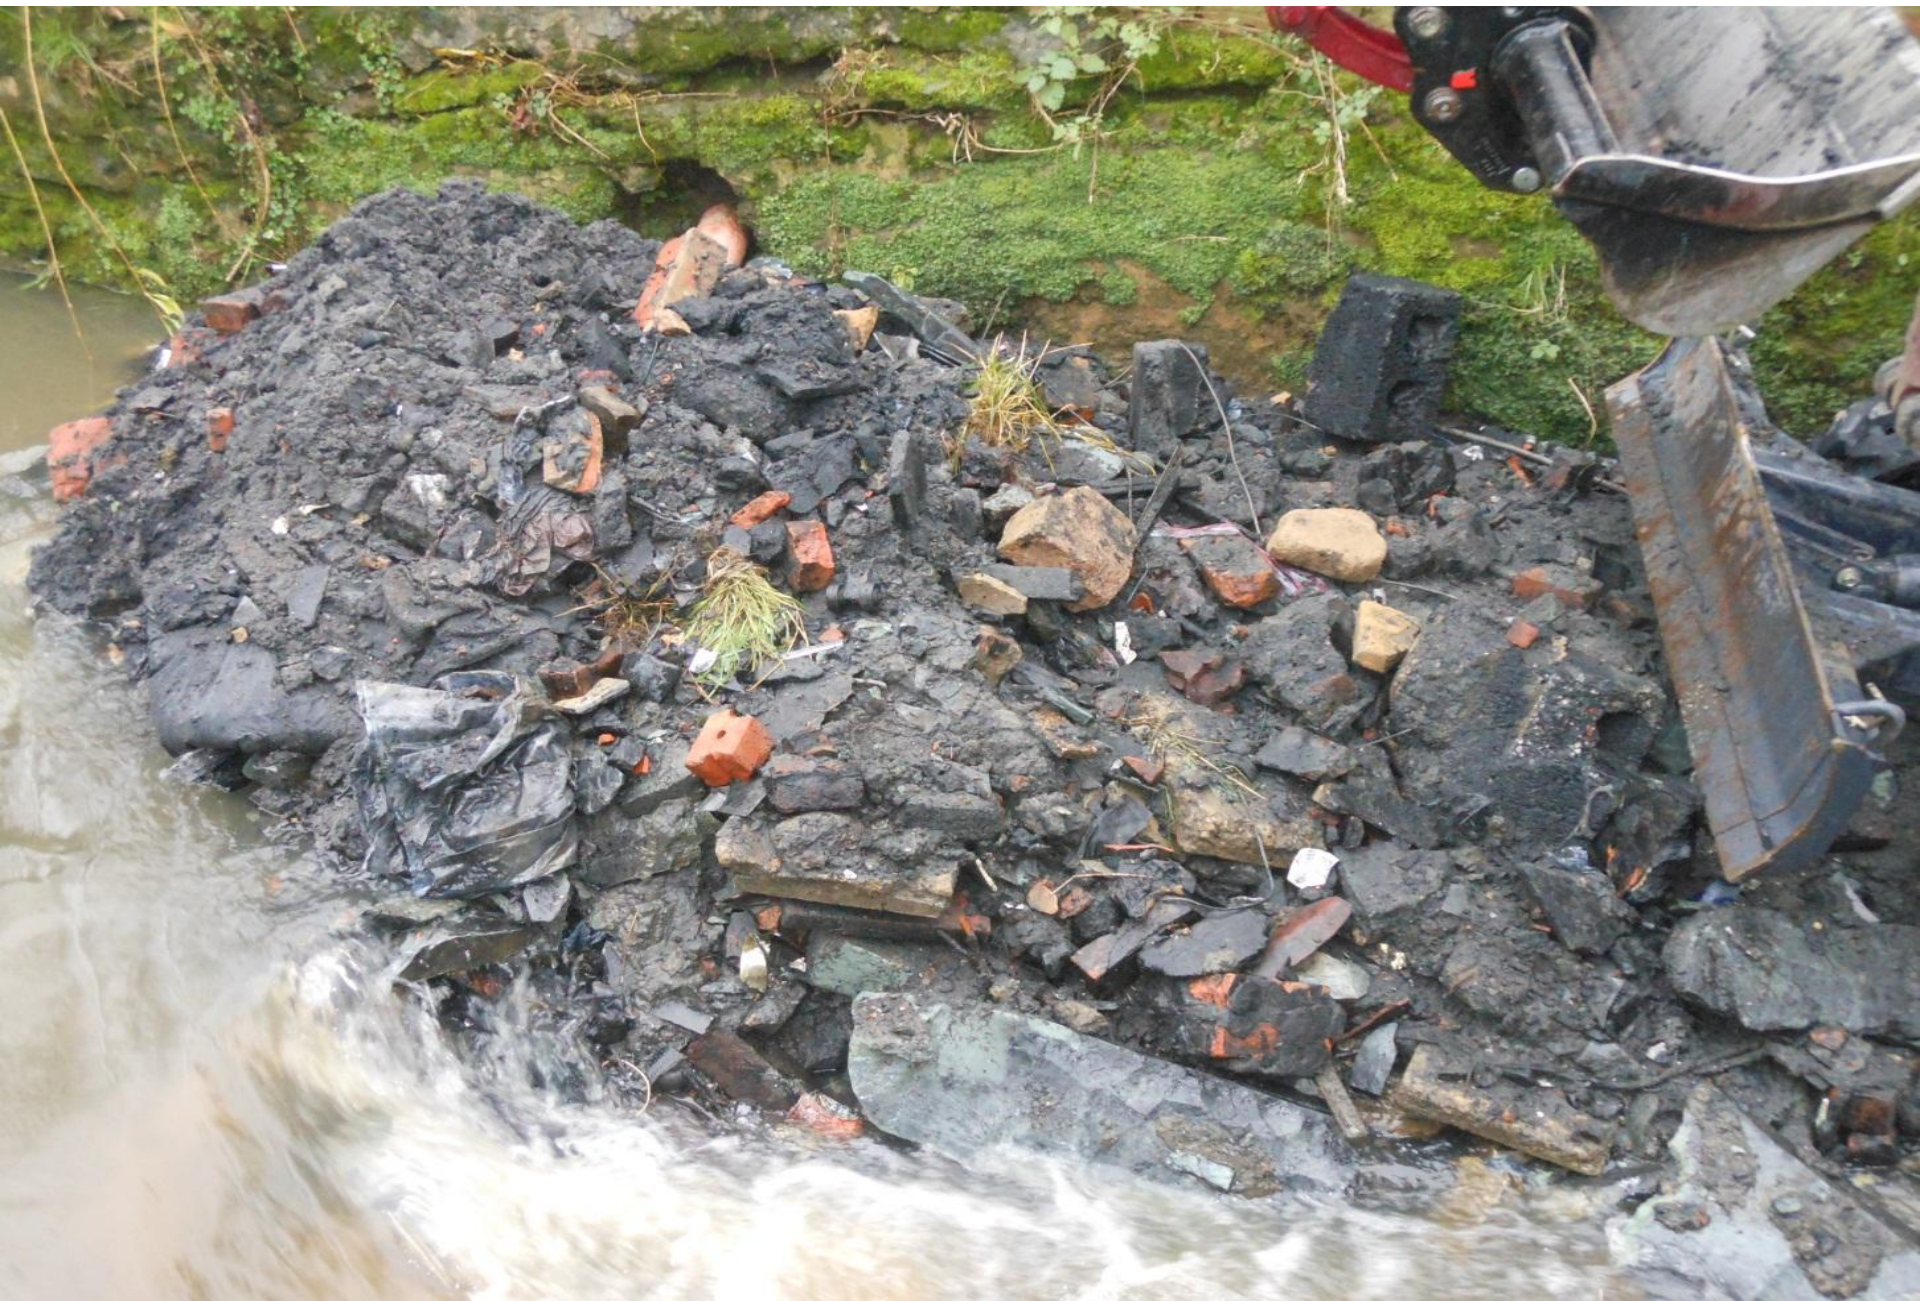
Le curage du lit du cours d'eau était plus que nécessaire

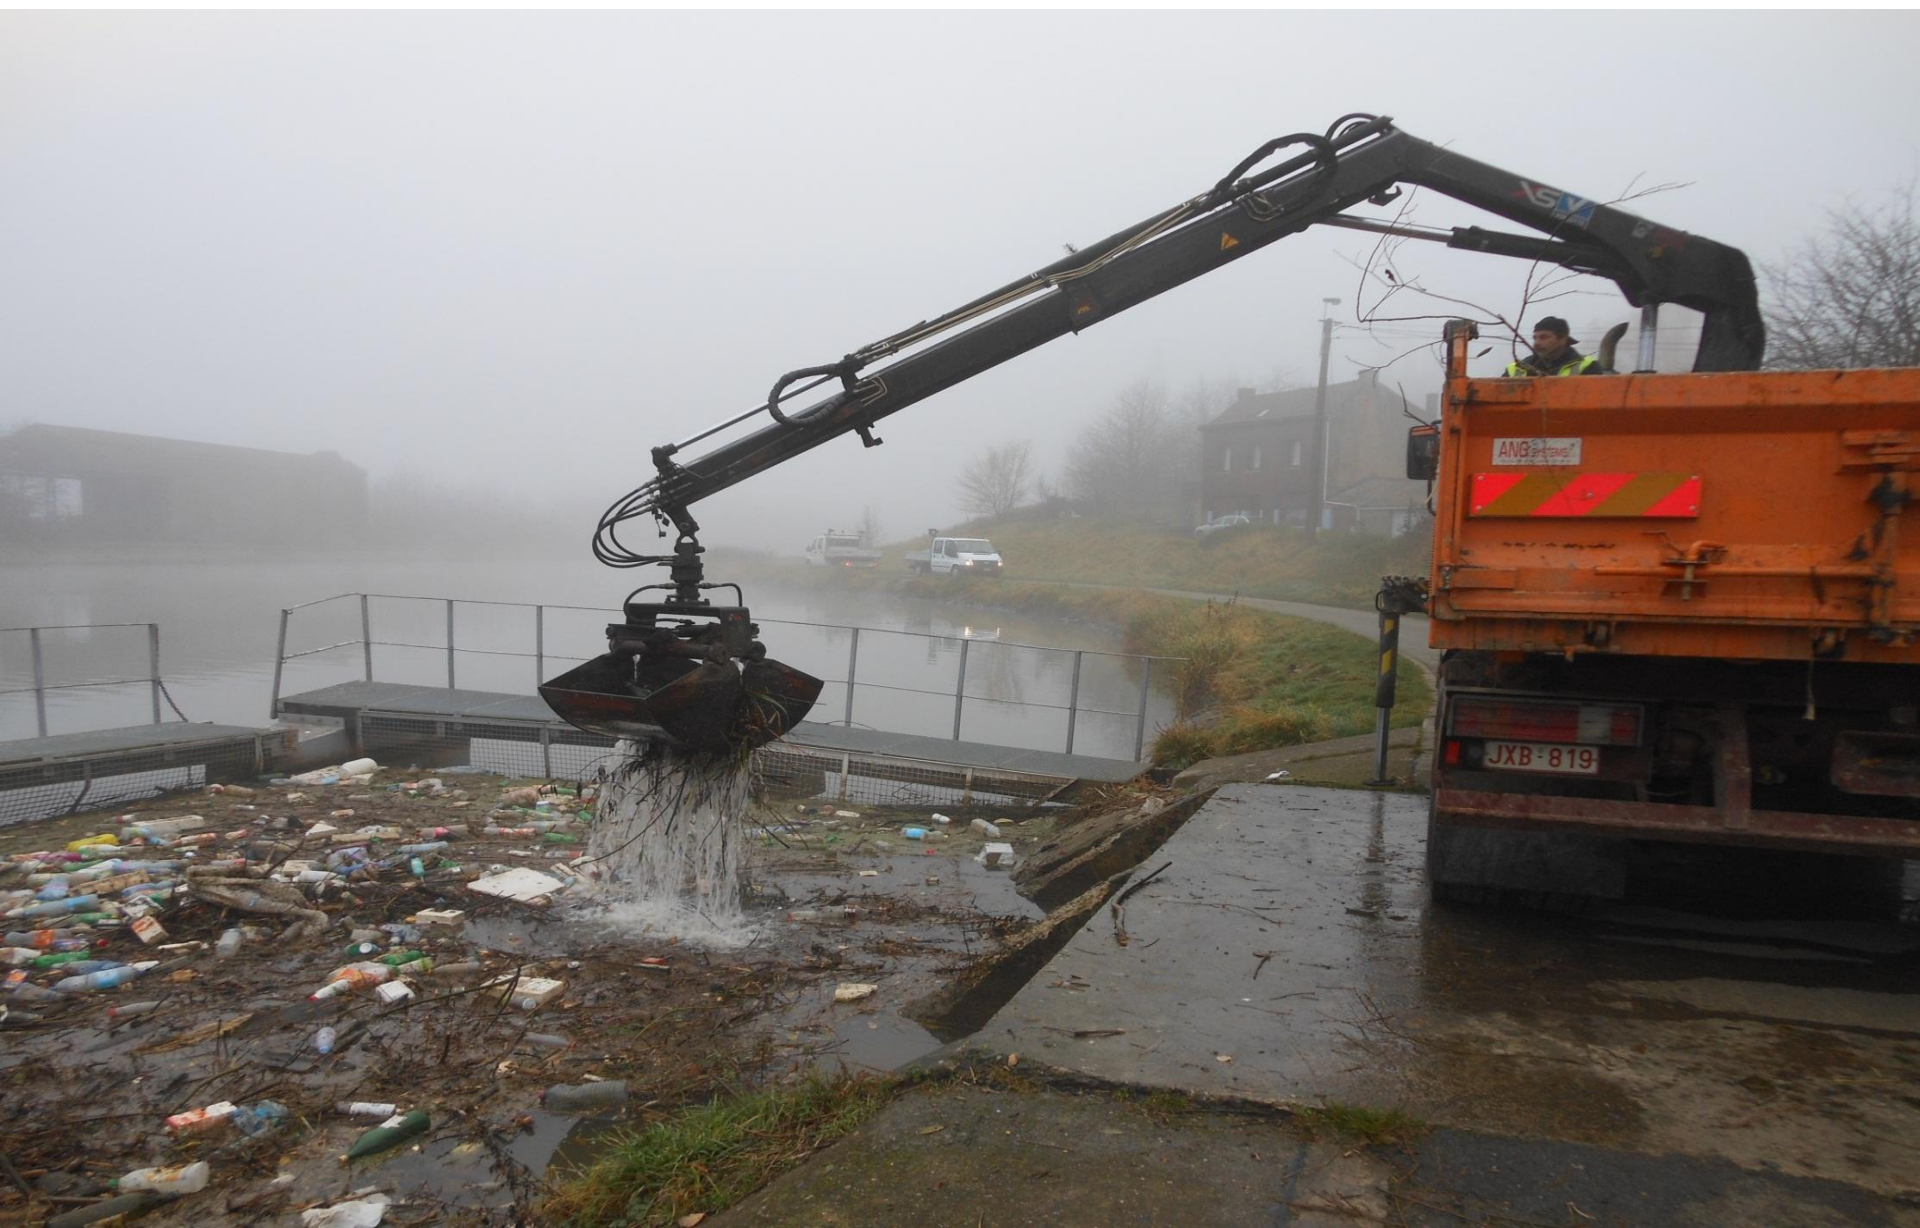
L'ouvrage à la confluence du Hain et du canal, est mal entretenu par les voies navigables, la quantité de déchets a entravé l'écoulement du Hain vers le canal

La commune de Tubize a enlevé 3 camions de déchets à la confluence du Hain et du canal (30/11/12) les voies navigables ont enlevé le reste

-Les voies navigables se doivent d'entretenir cet ouvrage régulièrement, de telle sorte que la quantité de déchets n'entrave plus l'écoulement du Hain vers le canal. Il s'agit d'une mesure de prévention contre les inondations. Les riverains se doivent de respecter la rivière en n'y jetant aucun détritrus, en agissant de la sorte les riverains participent à la prévention contre les inondations.
