Inondations aux quartiers du 45 et du Rogissart à Clabecq

Inondations des 13 et 14 novembre 2010

**Inondations du jeudi 4
octobre 2012 au quartier
du 45 à Clabecq**

**Inondations du 04/10/2012 au
quartier du Rogissart à Clabecq**

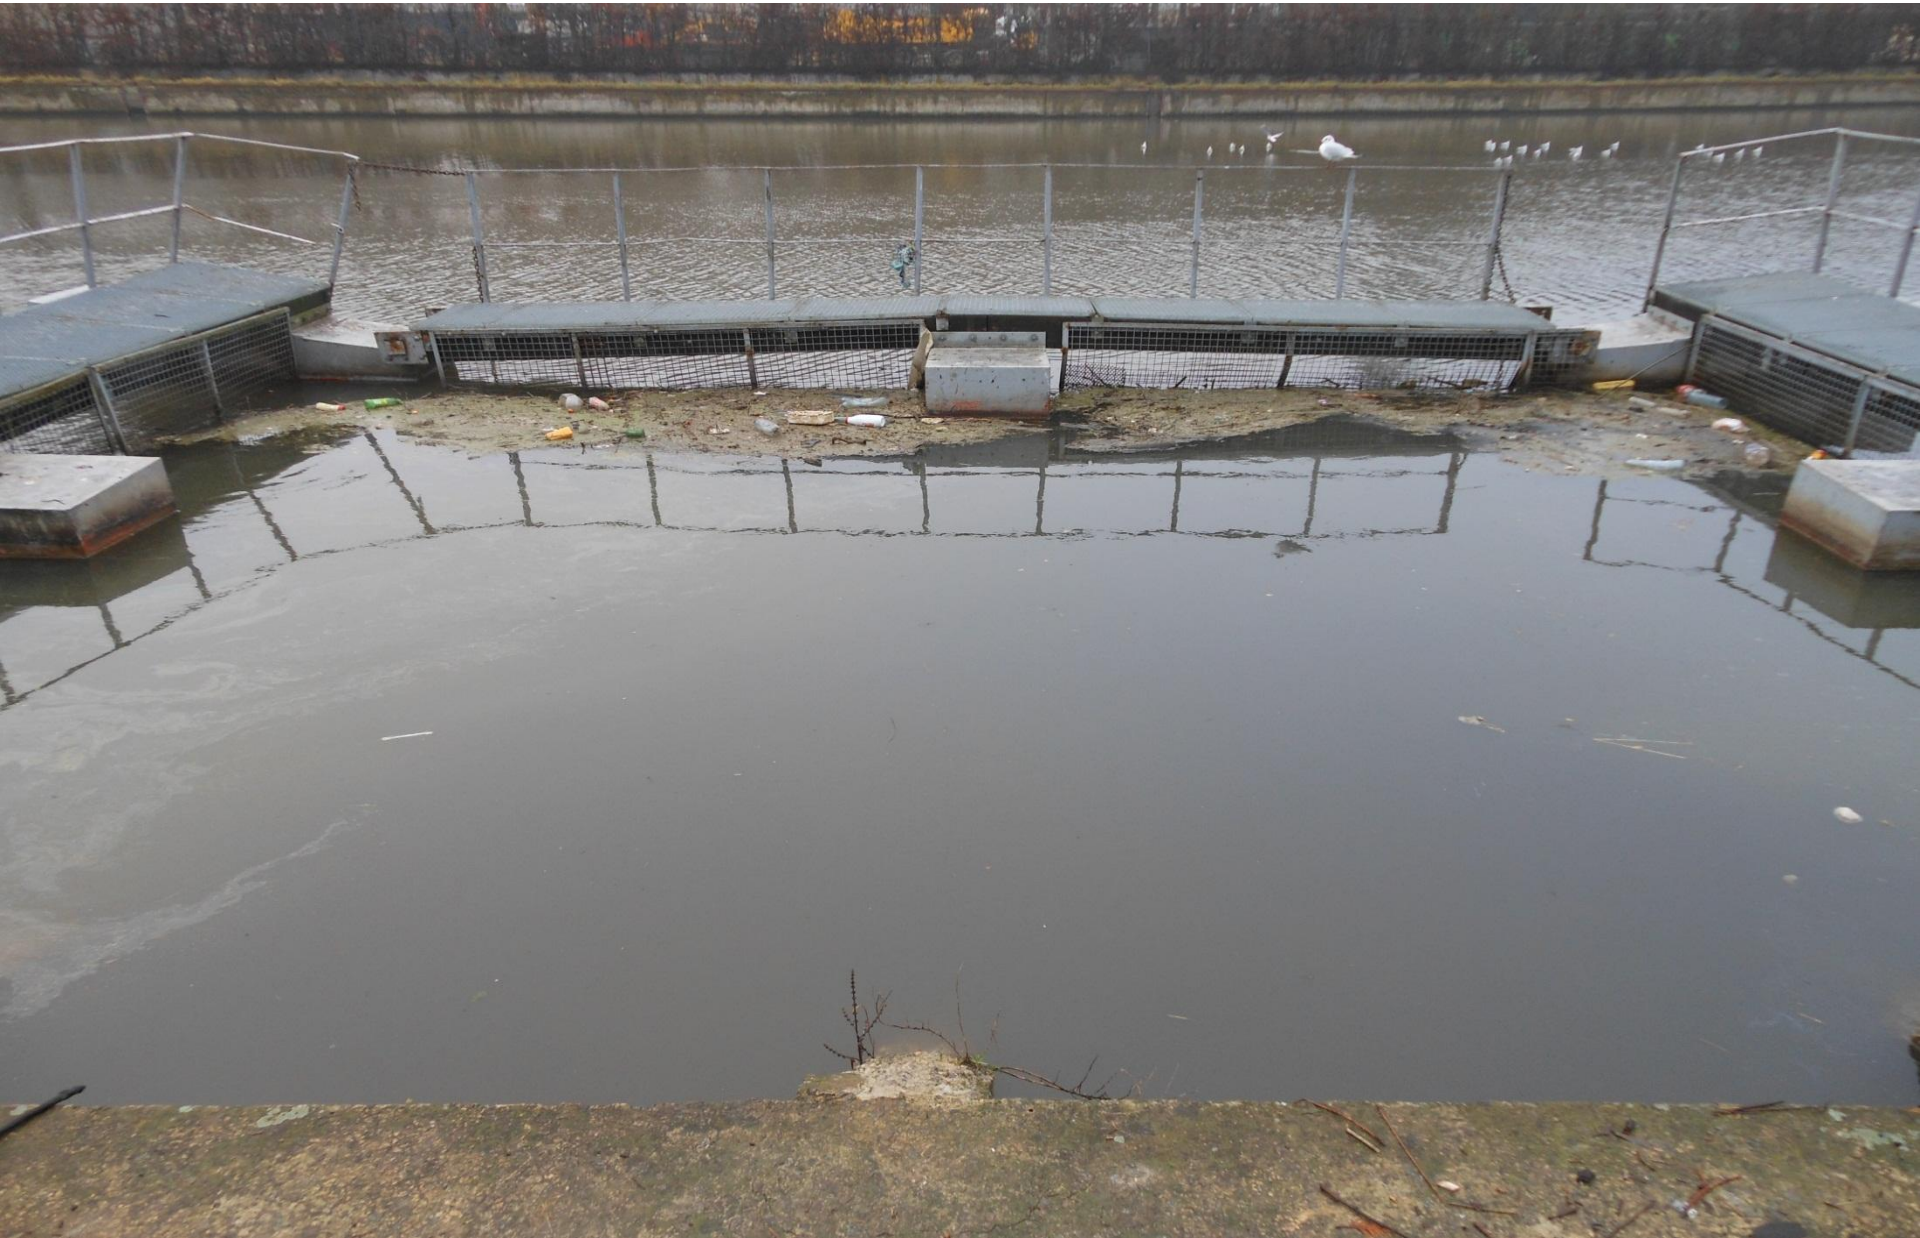
Les déchets ont enfin été enlevés par la DGO2. Le Hain peut à nouveau s'écouler librement (photo prise le 05/12/2012)

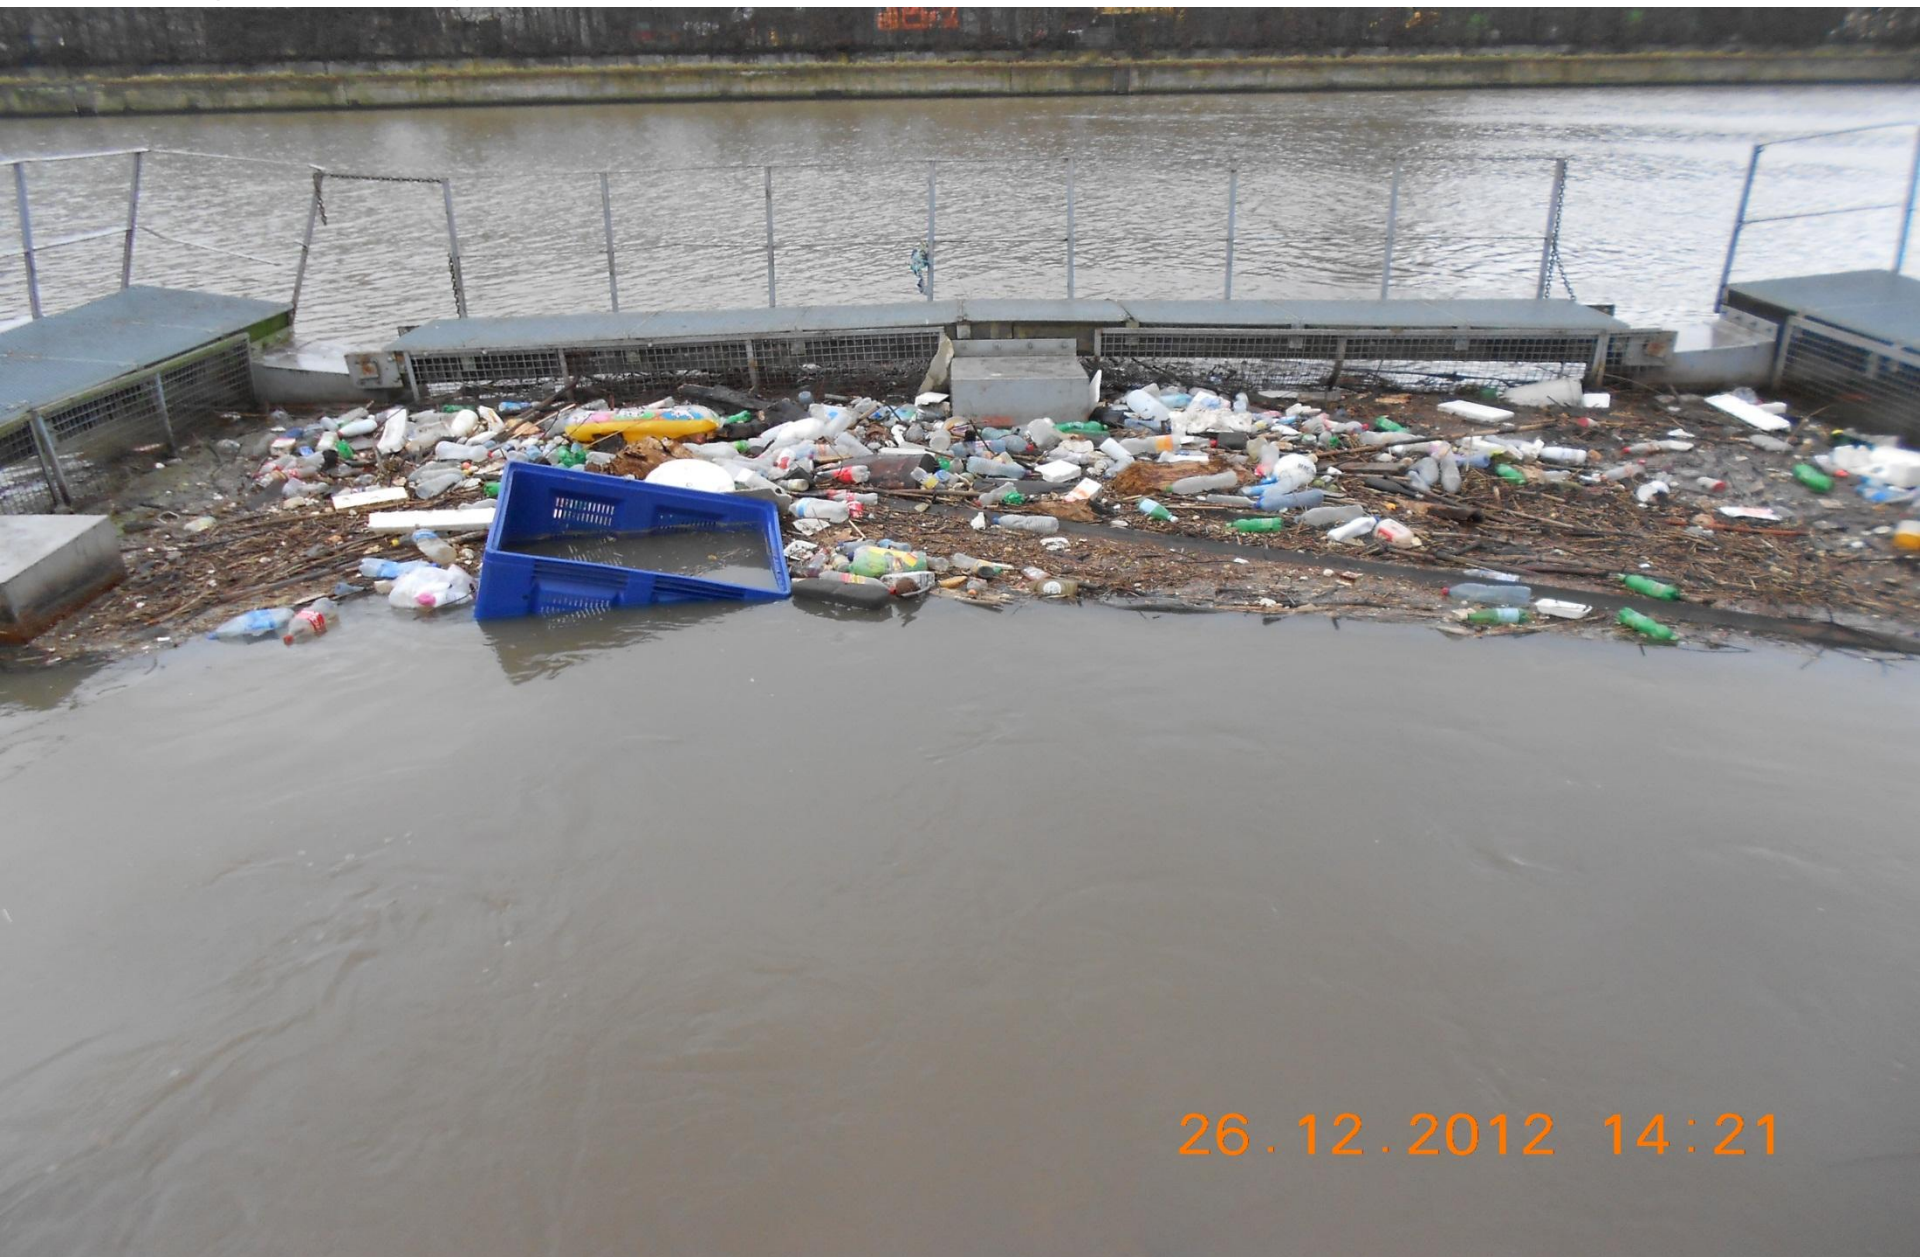
Le même endroit le 26/12/2012, soit quelques jours après que les déchets ont été enlevés

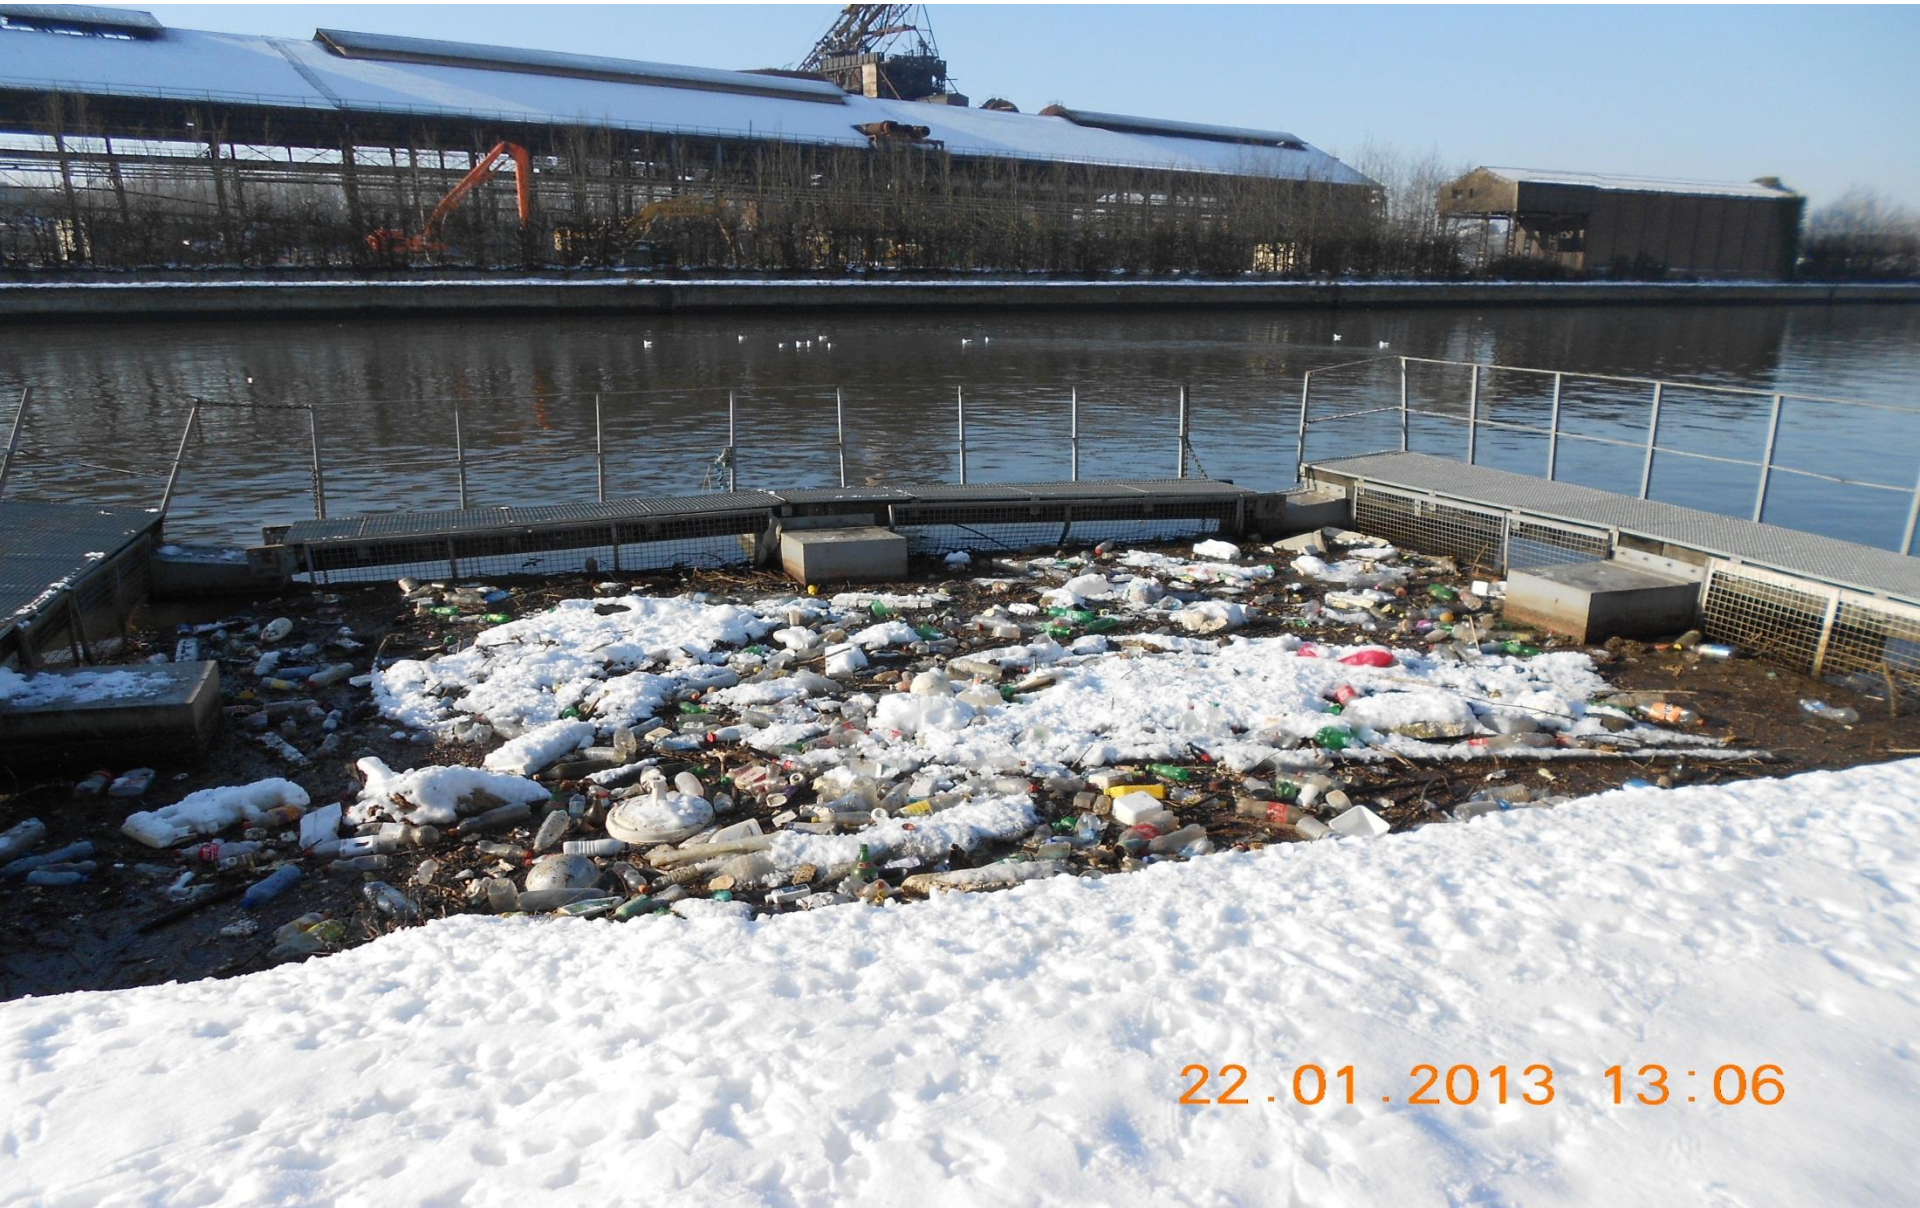
Le même endroit le 22/01/2013, ces déchets doivent être retirés beaucoup plus régulièrement par les Voies Navigables, sous peine de créer un nouveau bouchon lors d'une prochaine crue.

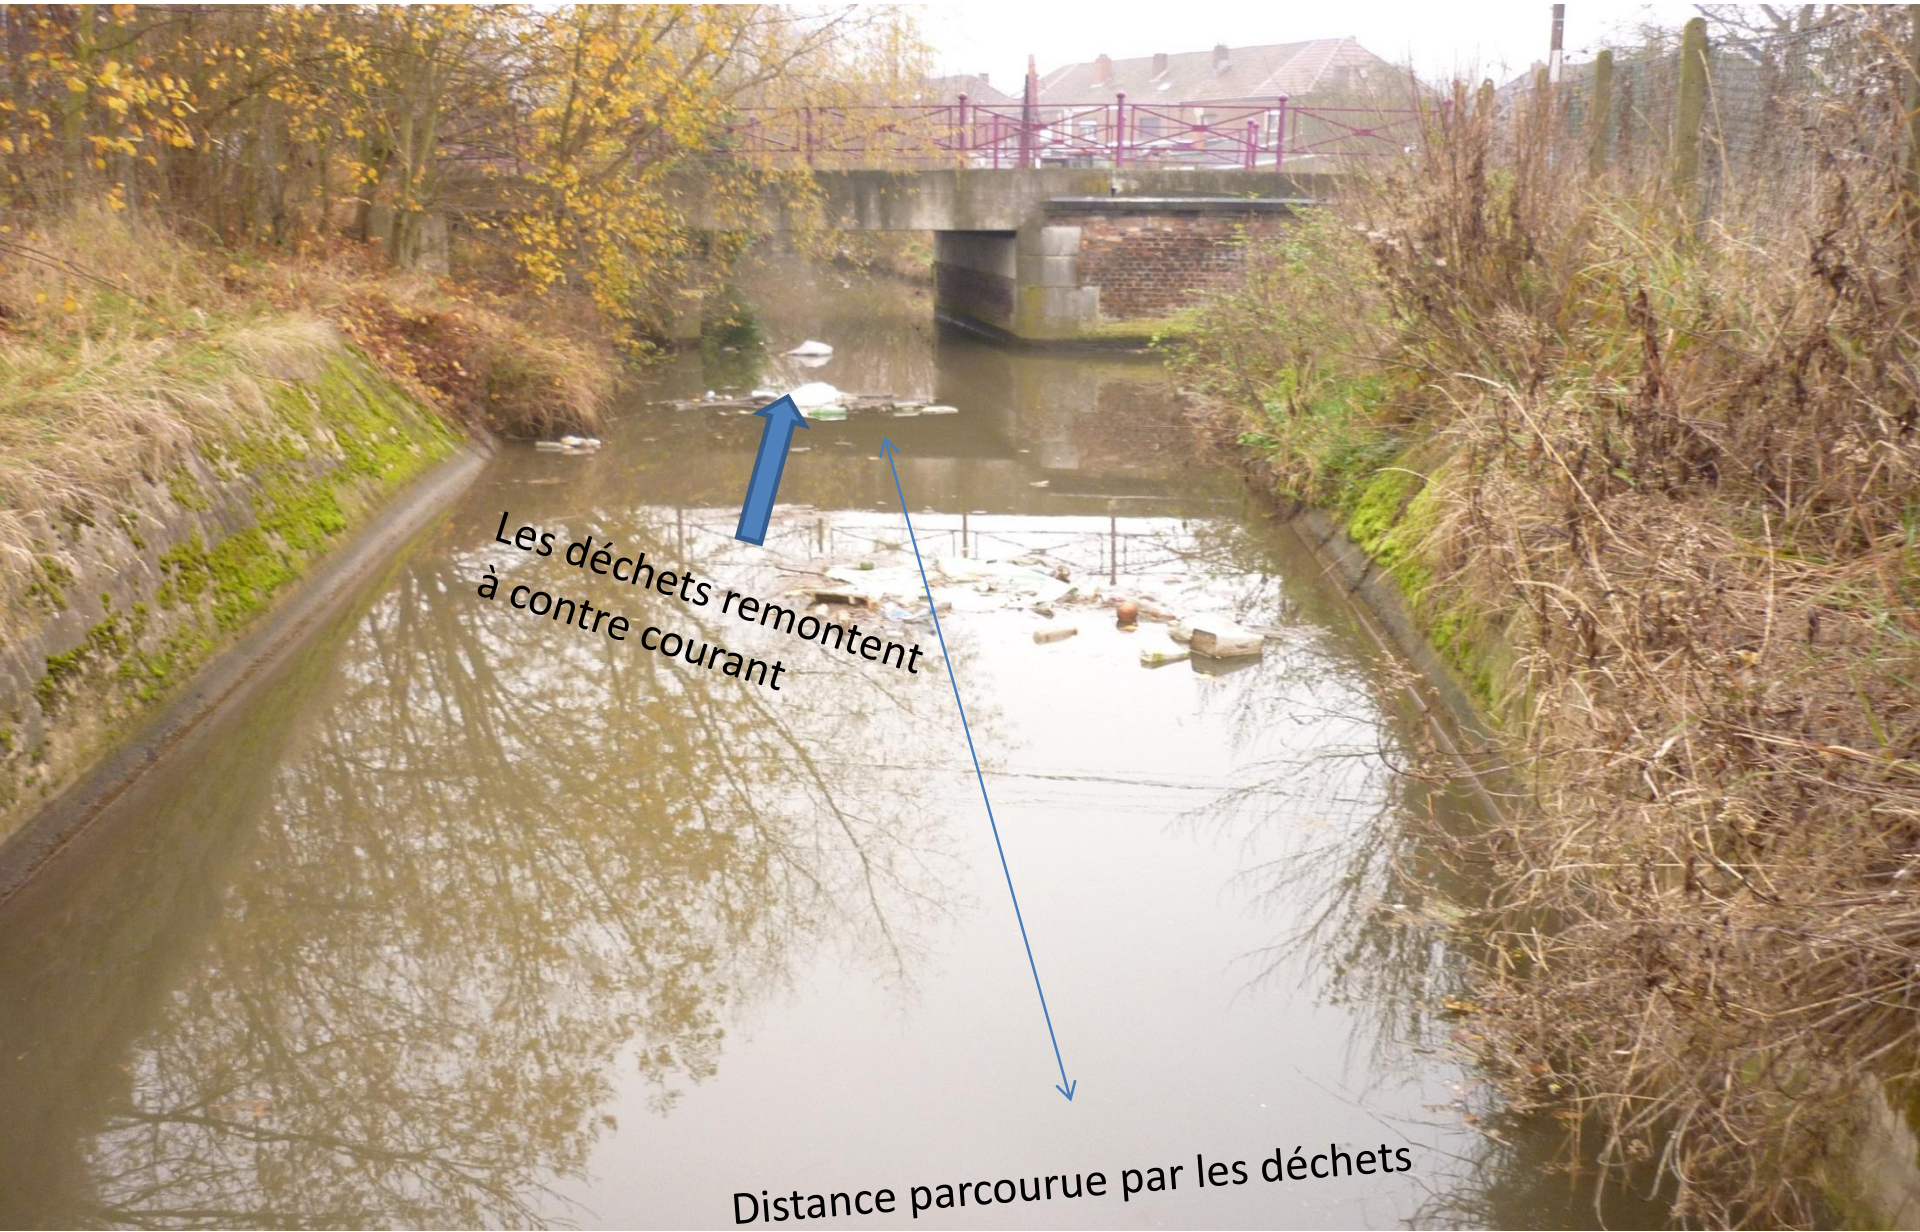
Phénomène de vases communicants à la confluence du canal et du Hain.
Suite à la pression des eaux du canal lors des bassinées montantes, le courant
du Hain et les déchets partent à contresens. Ce phénomène entrave le bon
écoulement de ce cours d'eau vers le canal

Lors des bassinées montantes les déchets remontent à contre courant vers Braine le Château

Le gabarit du pont à la confluence du Hain et du canal doit être augmenté

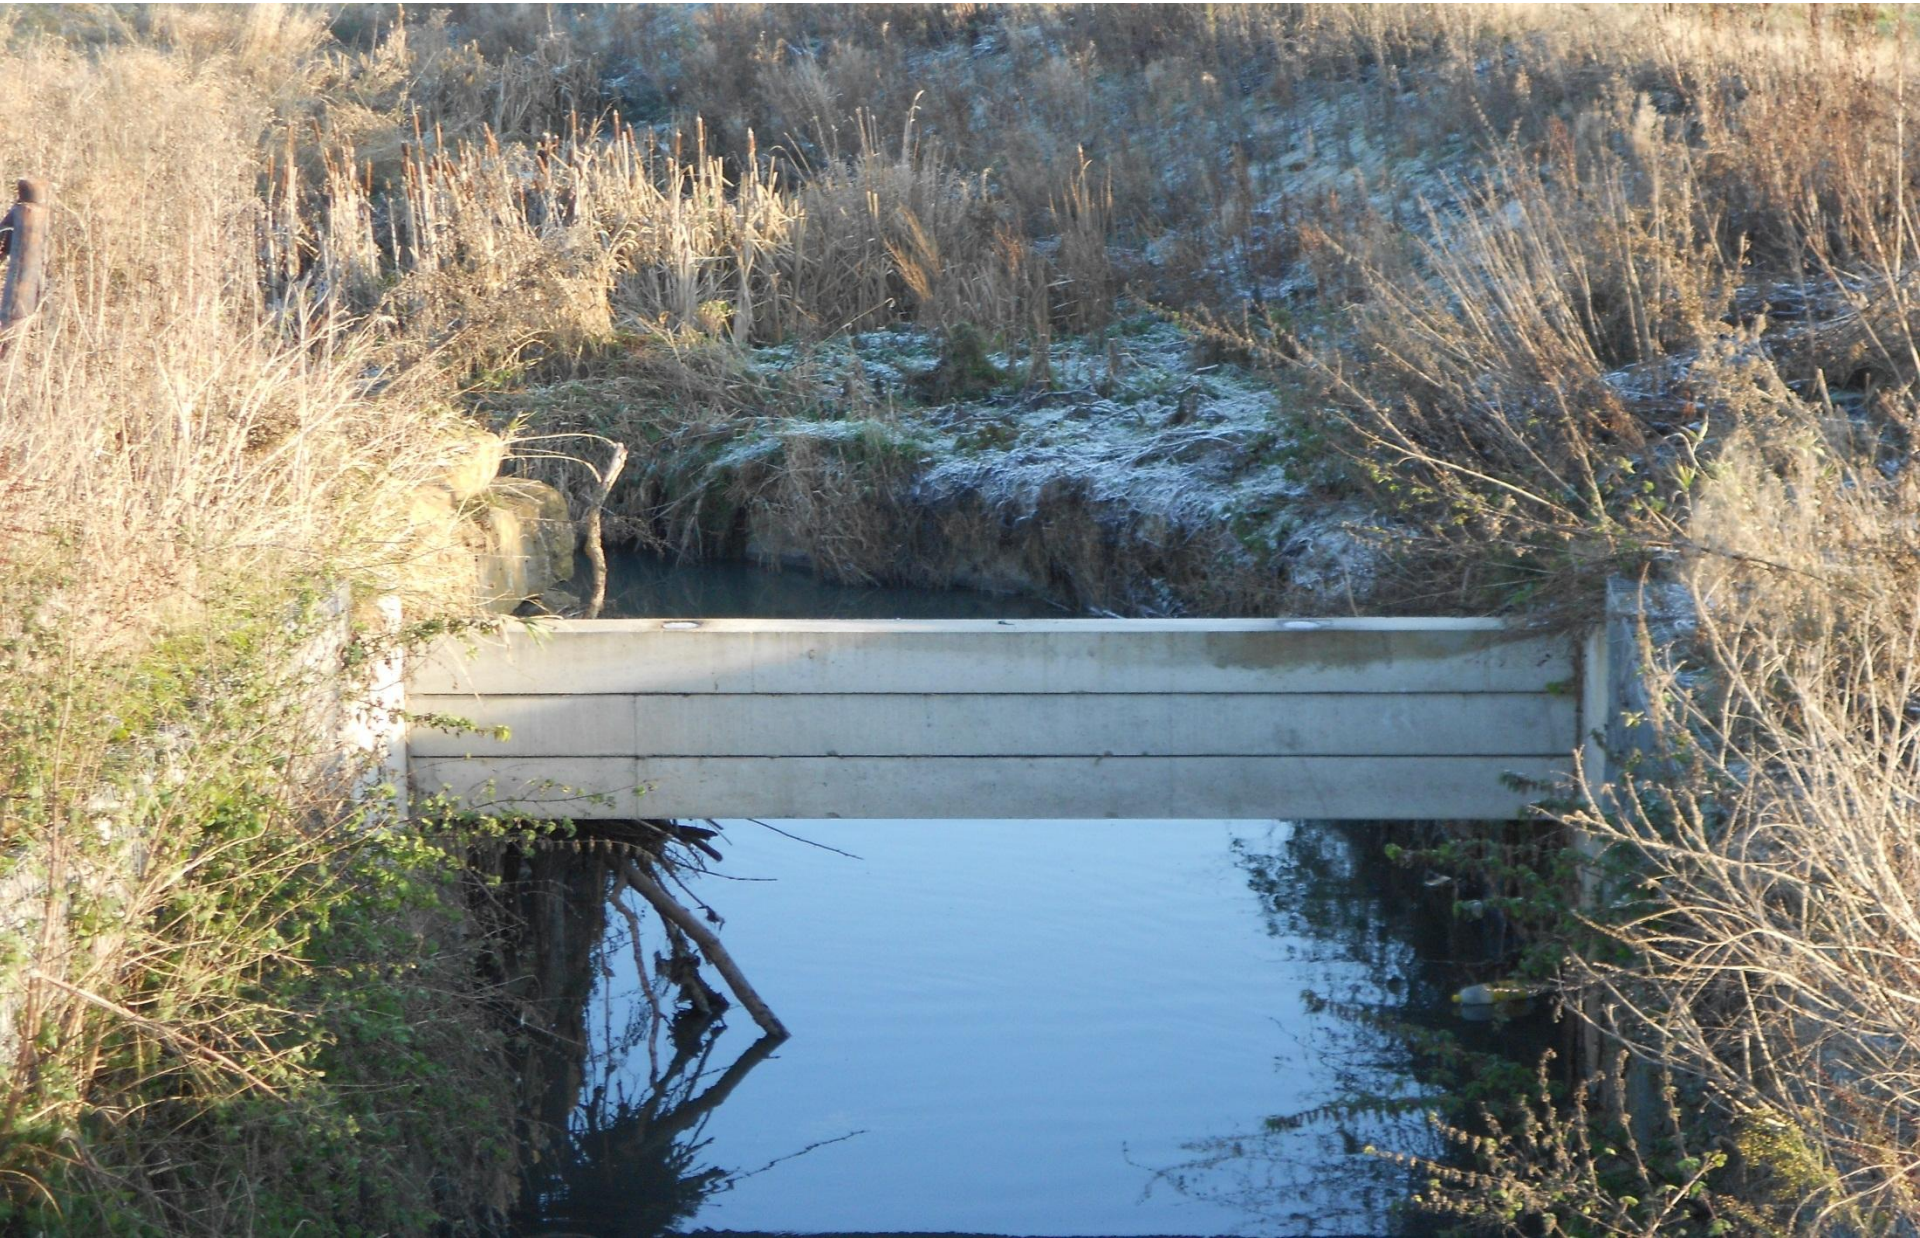
Photo 2/12/2012, du même ouvrage, vous constaterez qu'aucune modification n'a encore été apportée à cette retenue

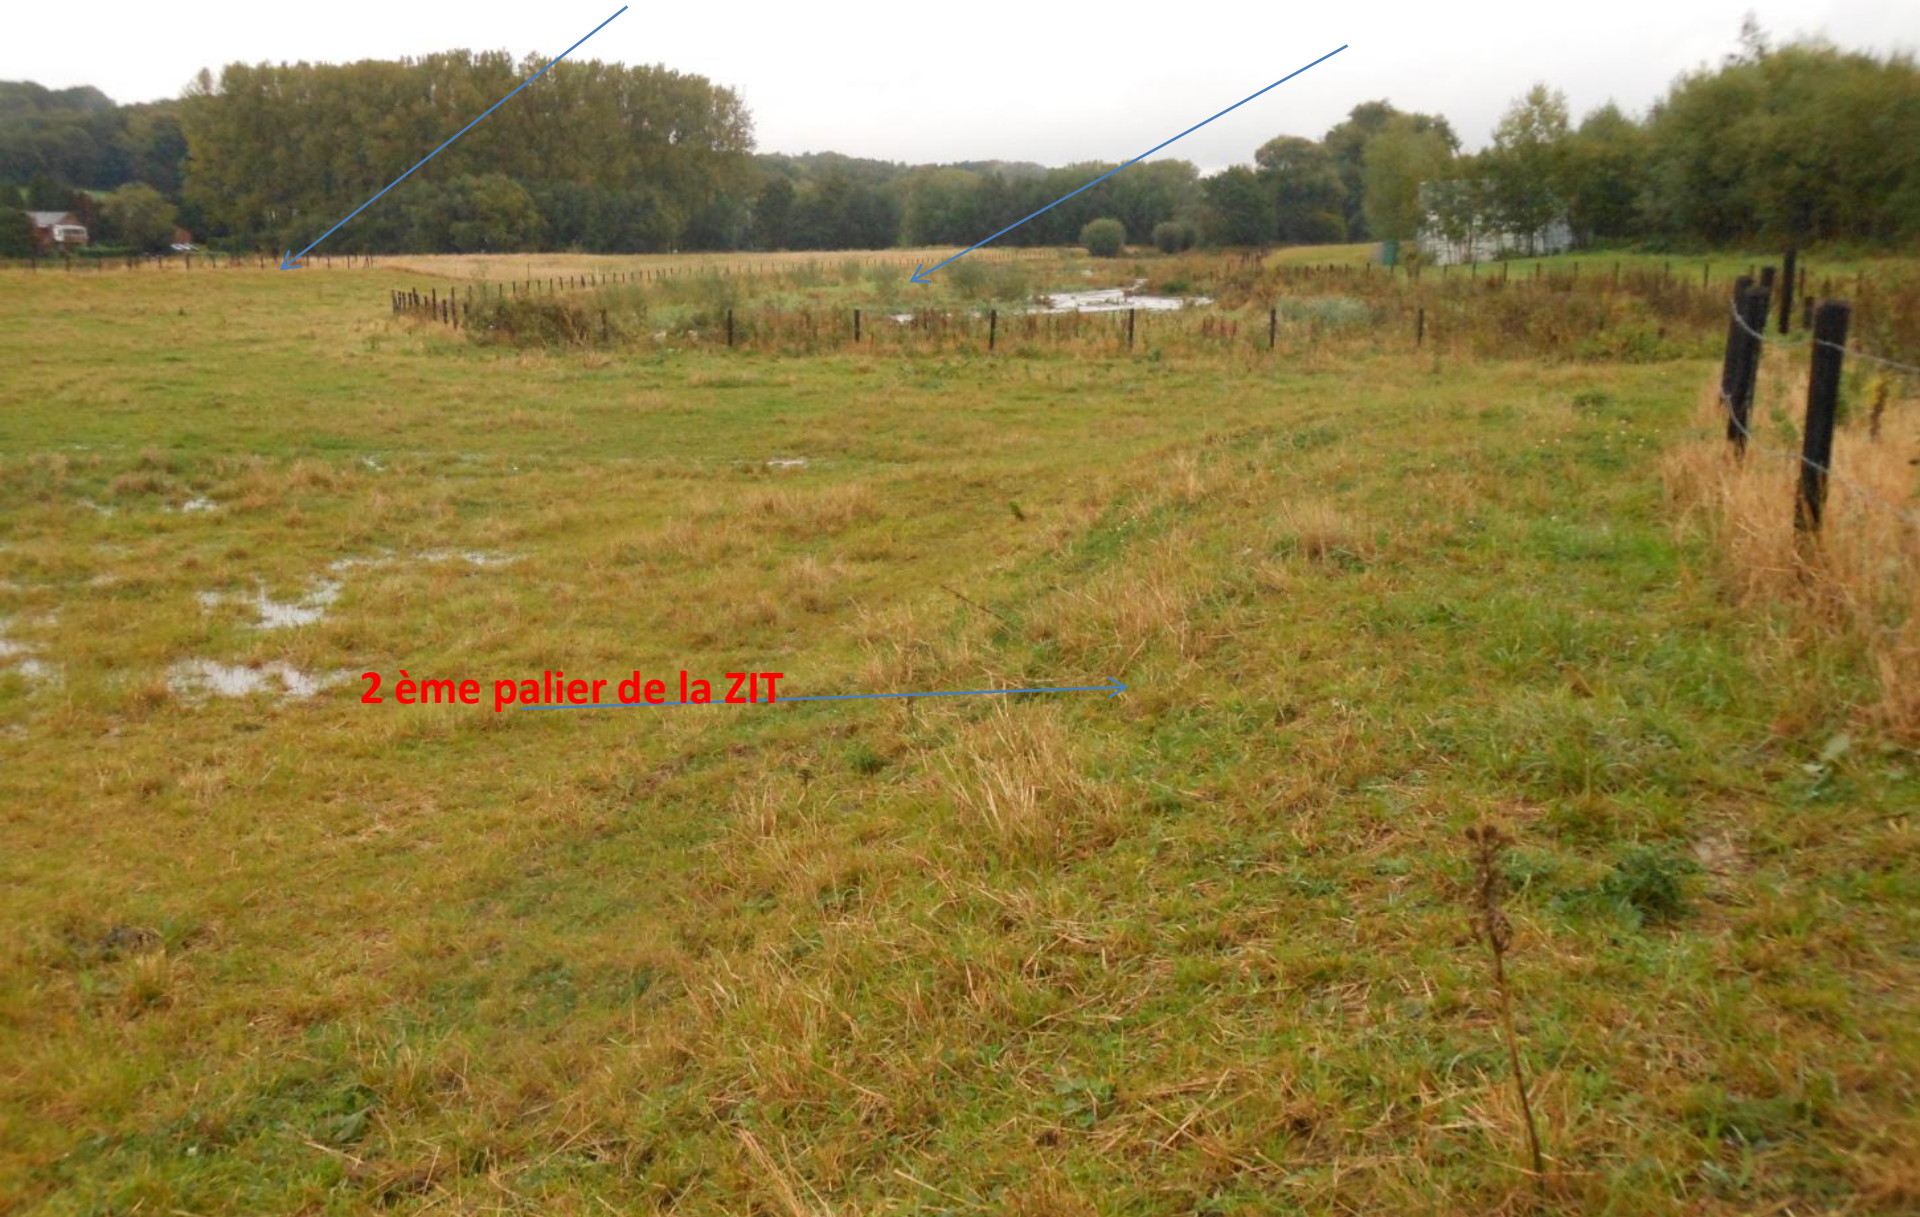
1^{er} et 2^{ème} paliers de la ZIT/UCB de Wauthier-Braine

Contrairement a ce qui a été dit dans le Betchard, cette ZIT n'a pas fonctionné et n'a pas retenu + ou - 15.000 M3, il est grand temps de recalibrer cet ouvrage

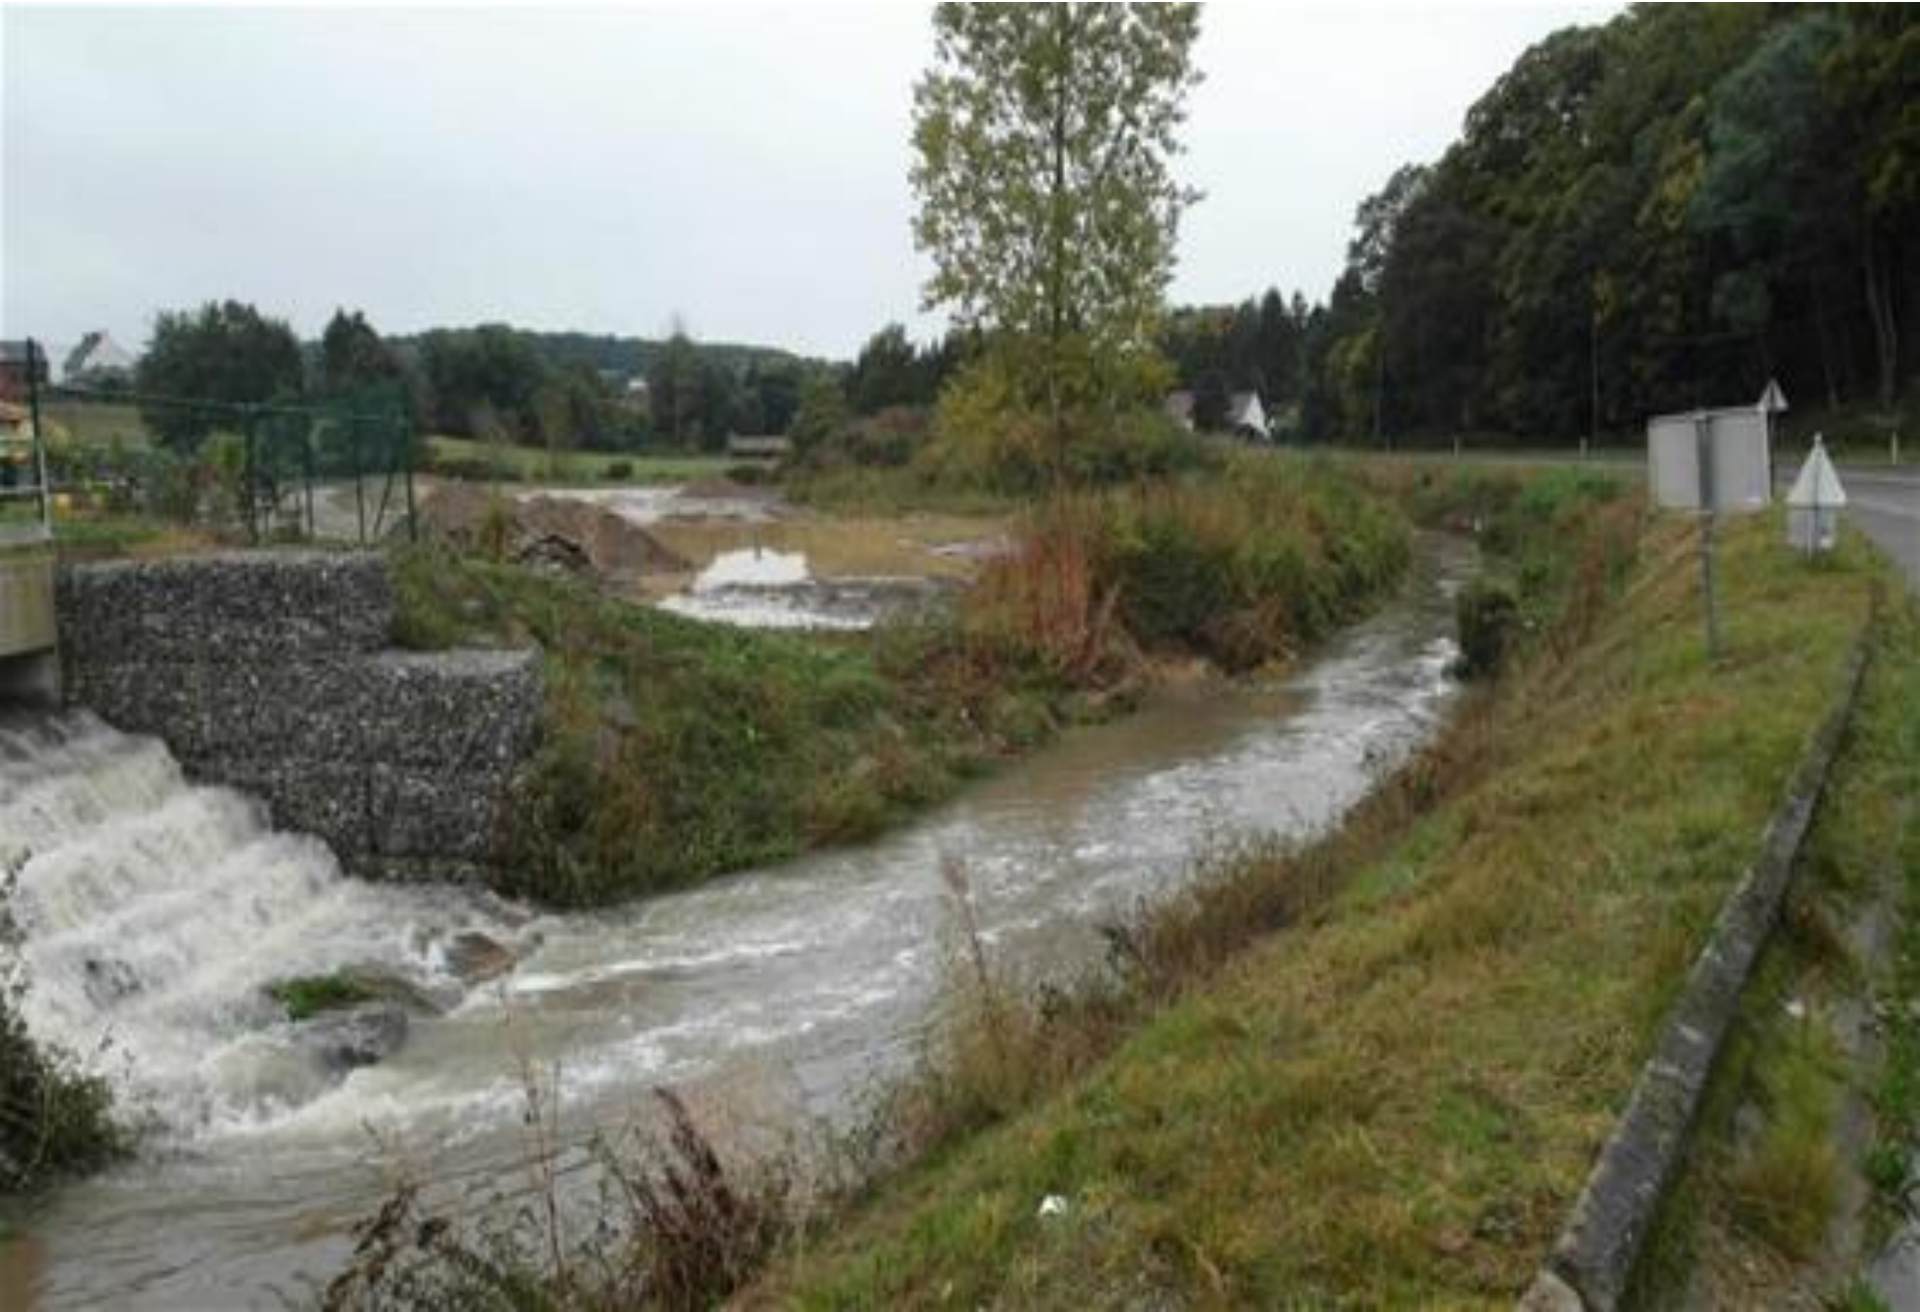
Rejets de la station d'épuration vers le Hain

Rejet important

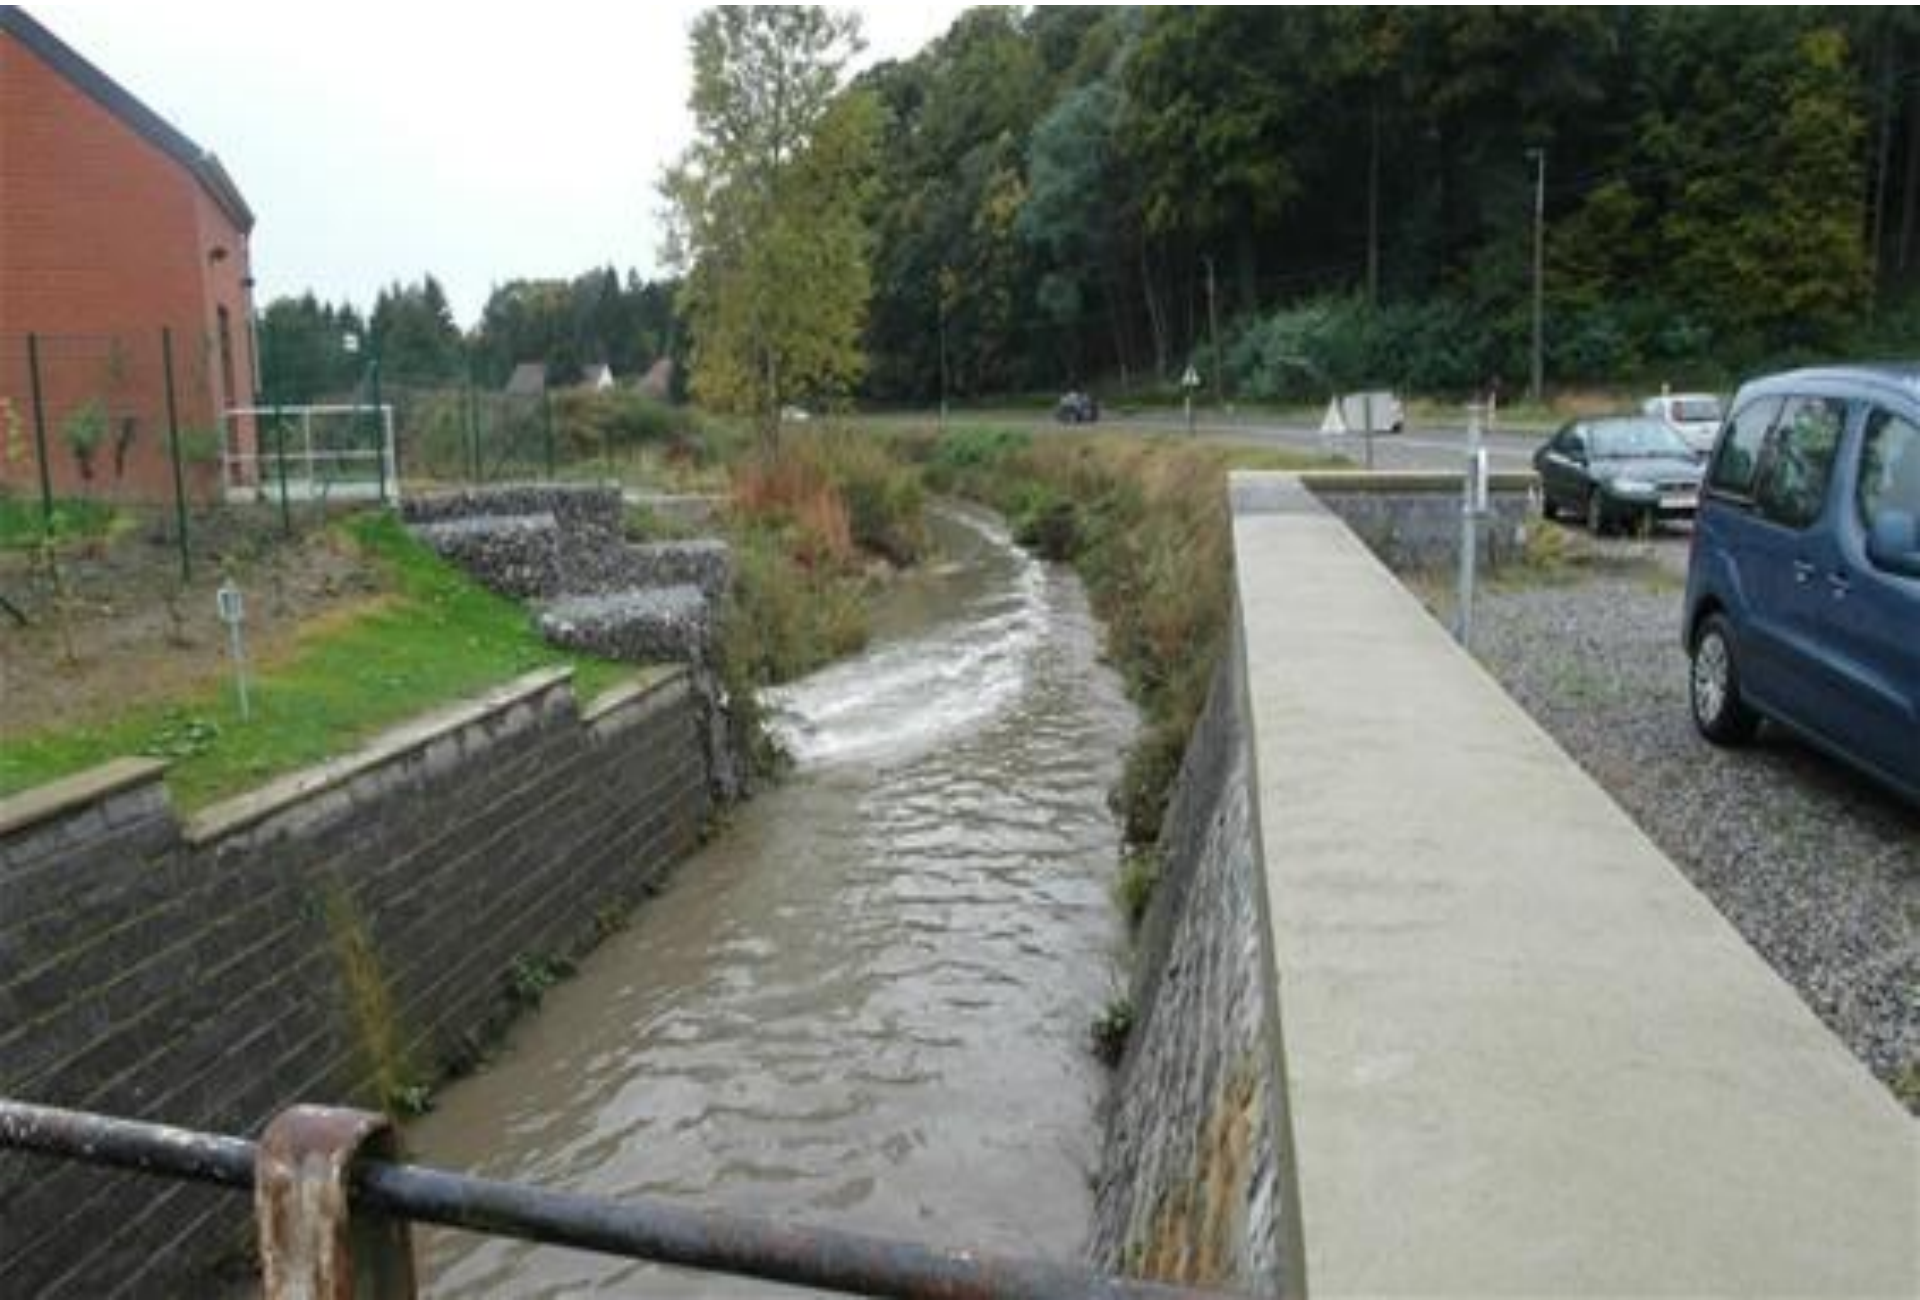
Rejet important

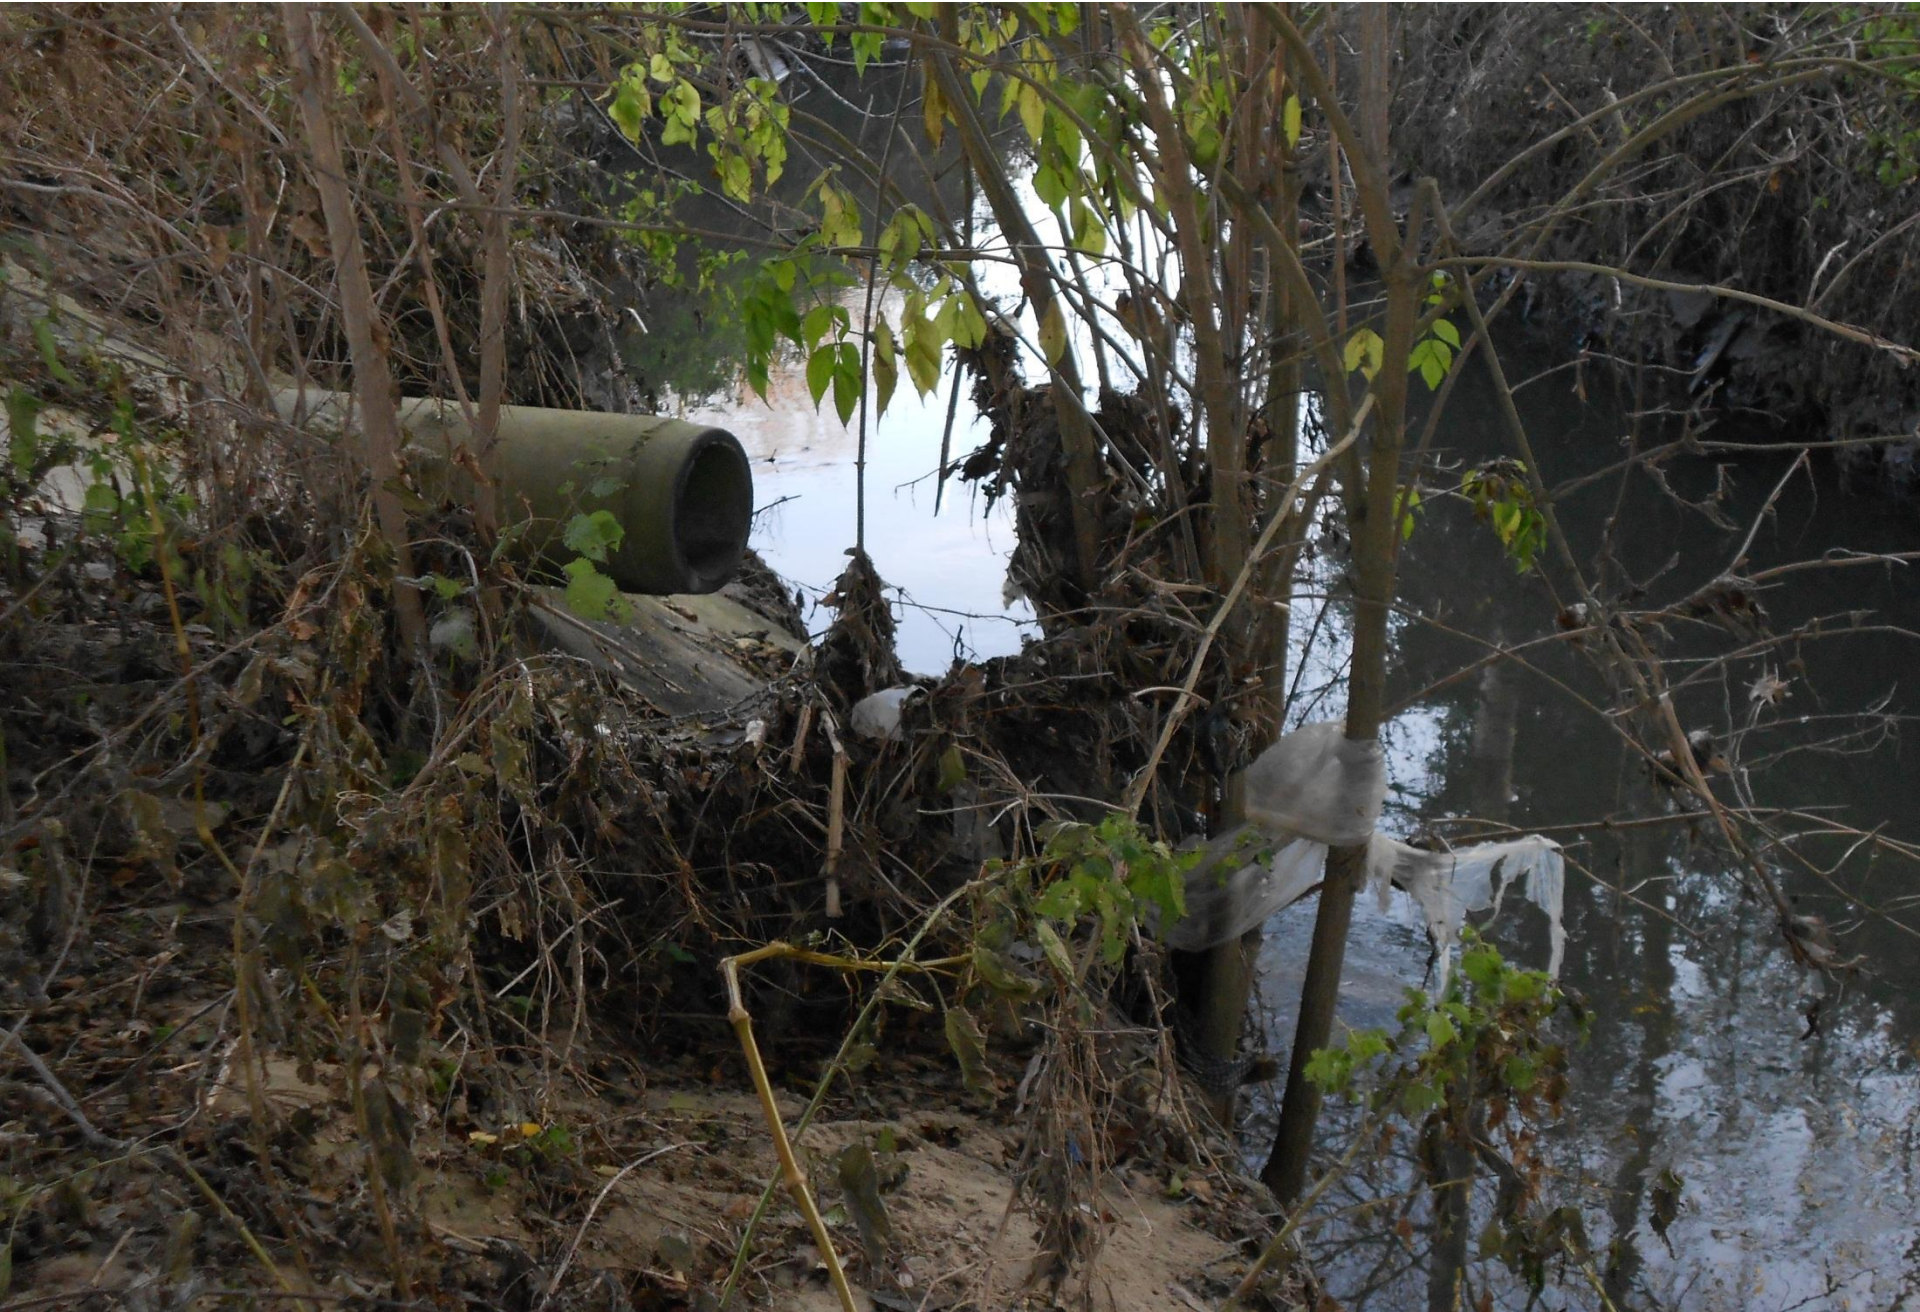
Rejet dans le Hain sous le viaduc
