Inondations aux quartiers du 45 et du Rogissart à Clabecq

Inondations des 13 et 14 novembre 2010

**Inondations du jeudi 4
octobre 2012 au quartier
du 45 à Clabecq**

**Inondations du 04/10/2012 au
quartier du Rogissart à Clabecq**

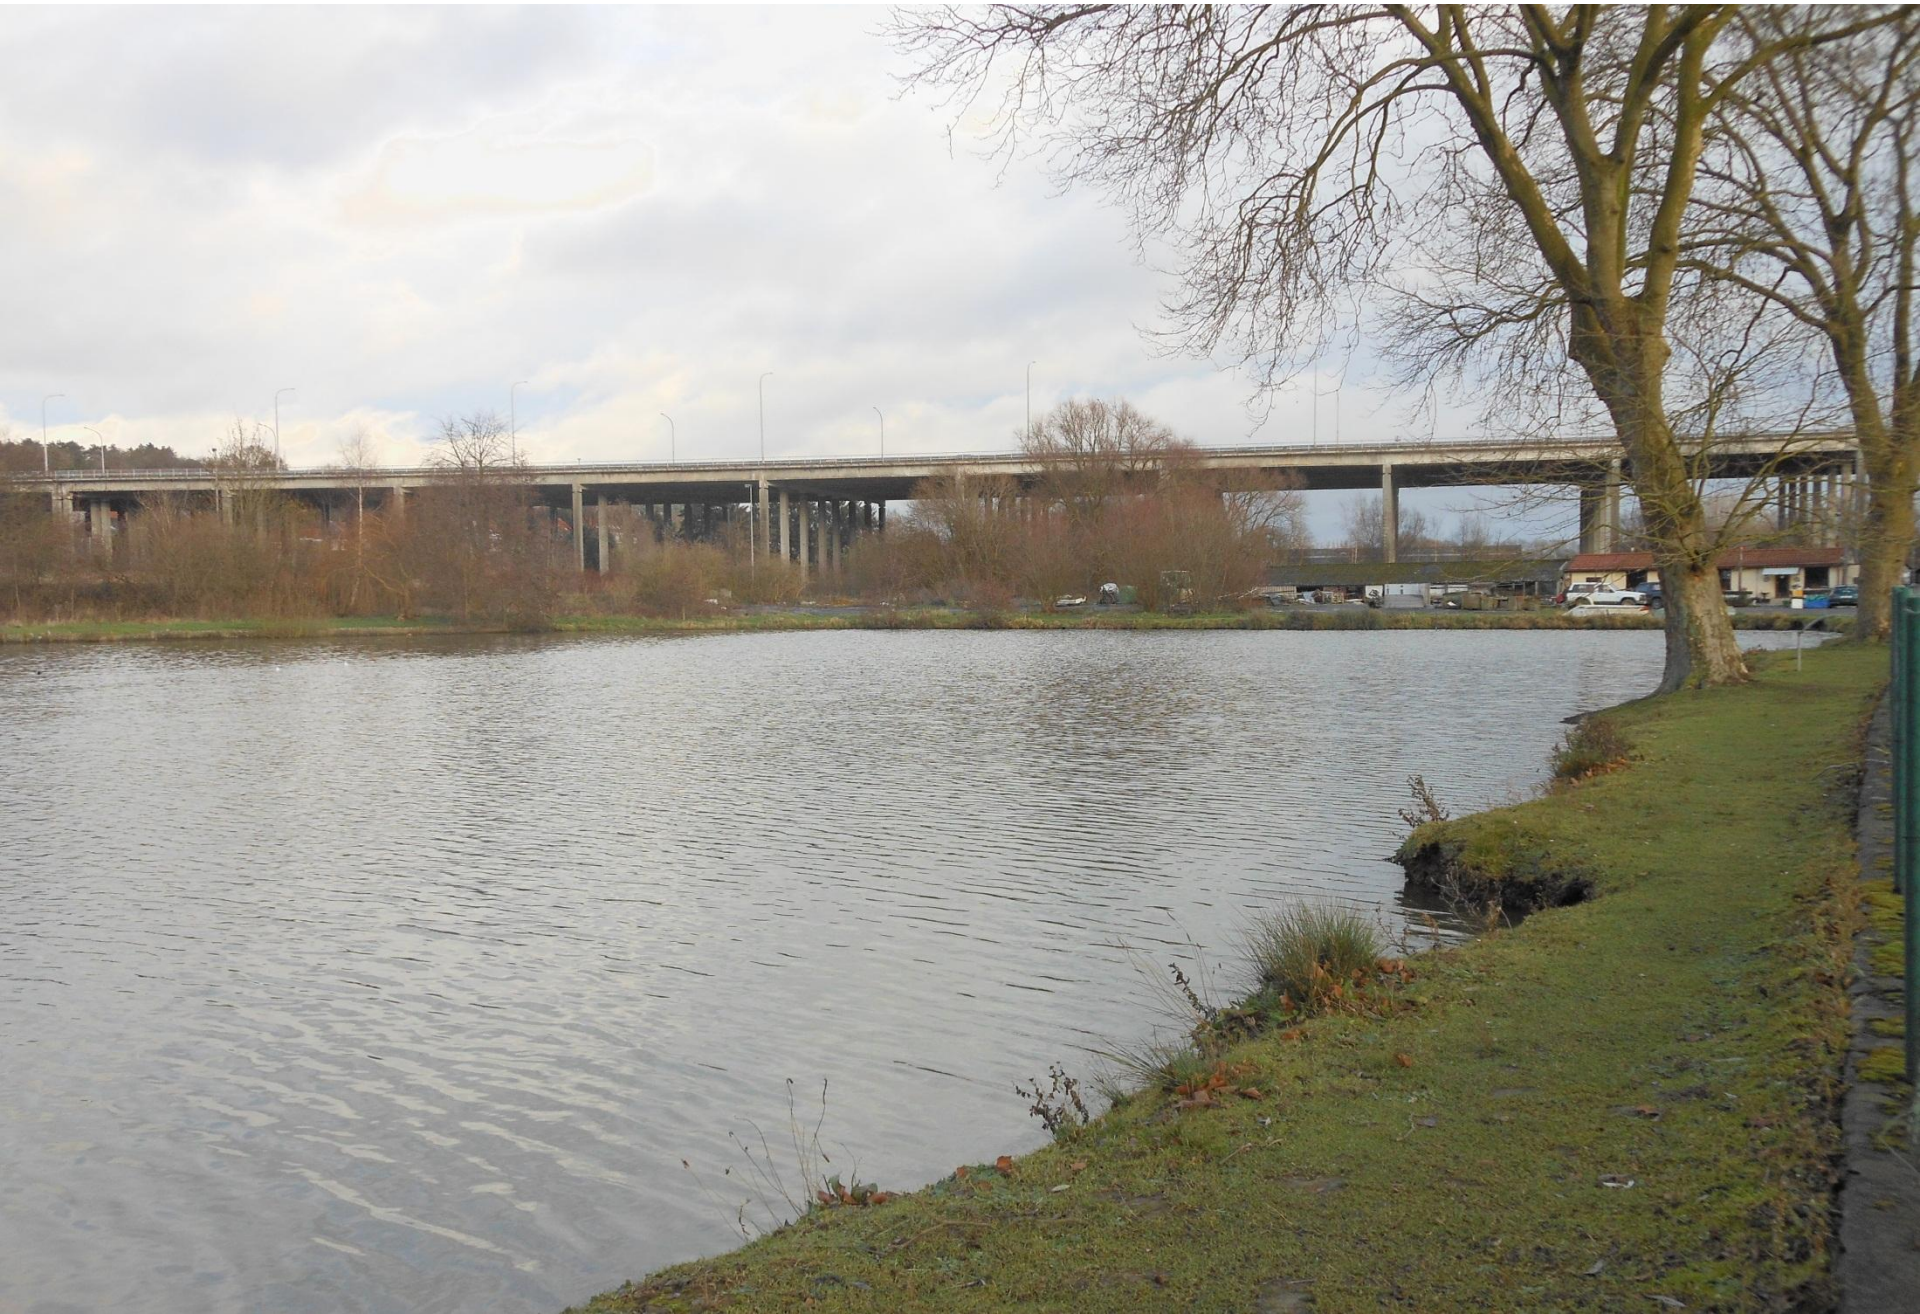
Bassin d'orage pas entretenu et complètement envasé.
(Gestionnaire les Travaux publics de la R.W.)

Plan d'eau envasé

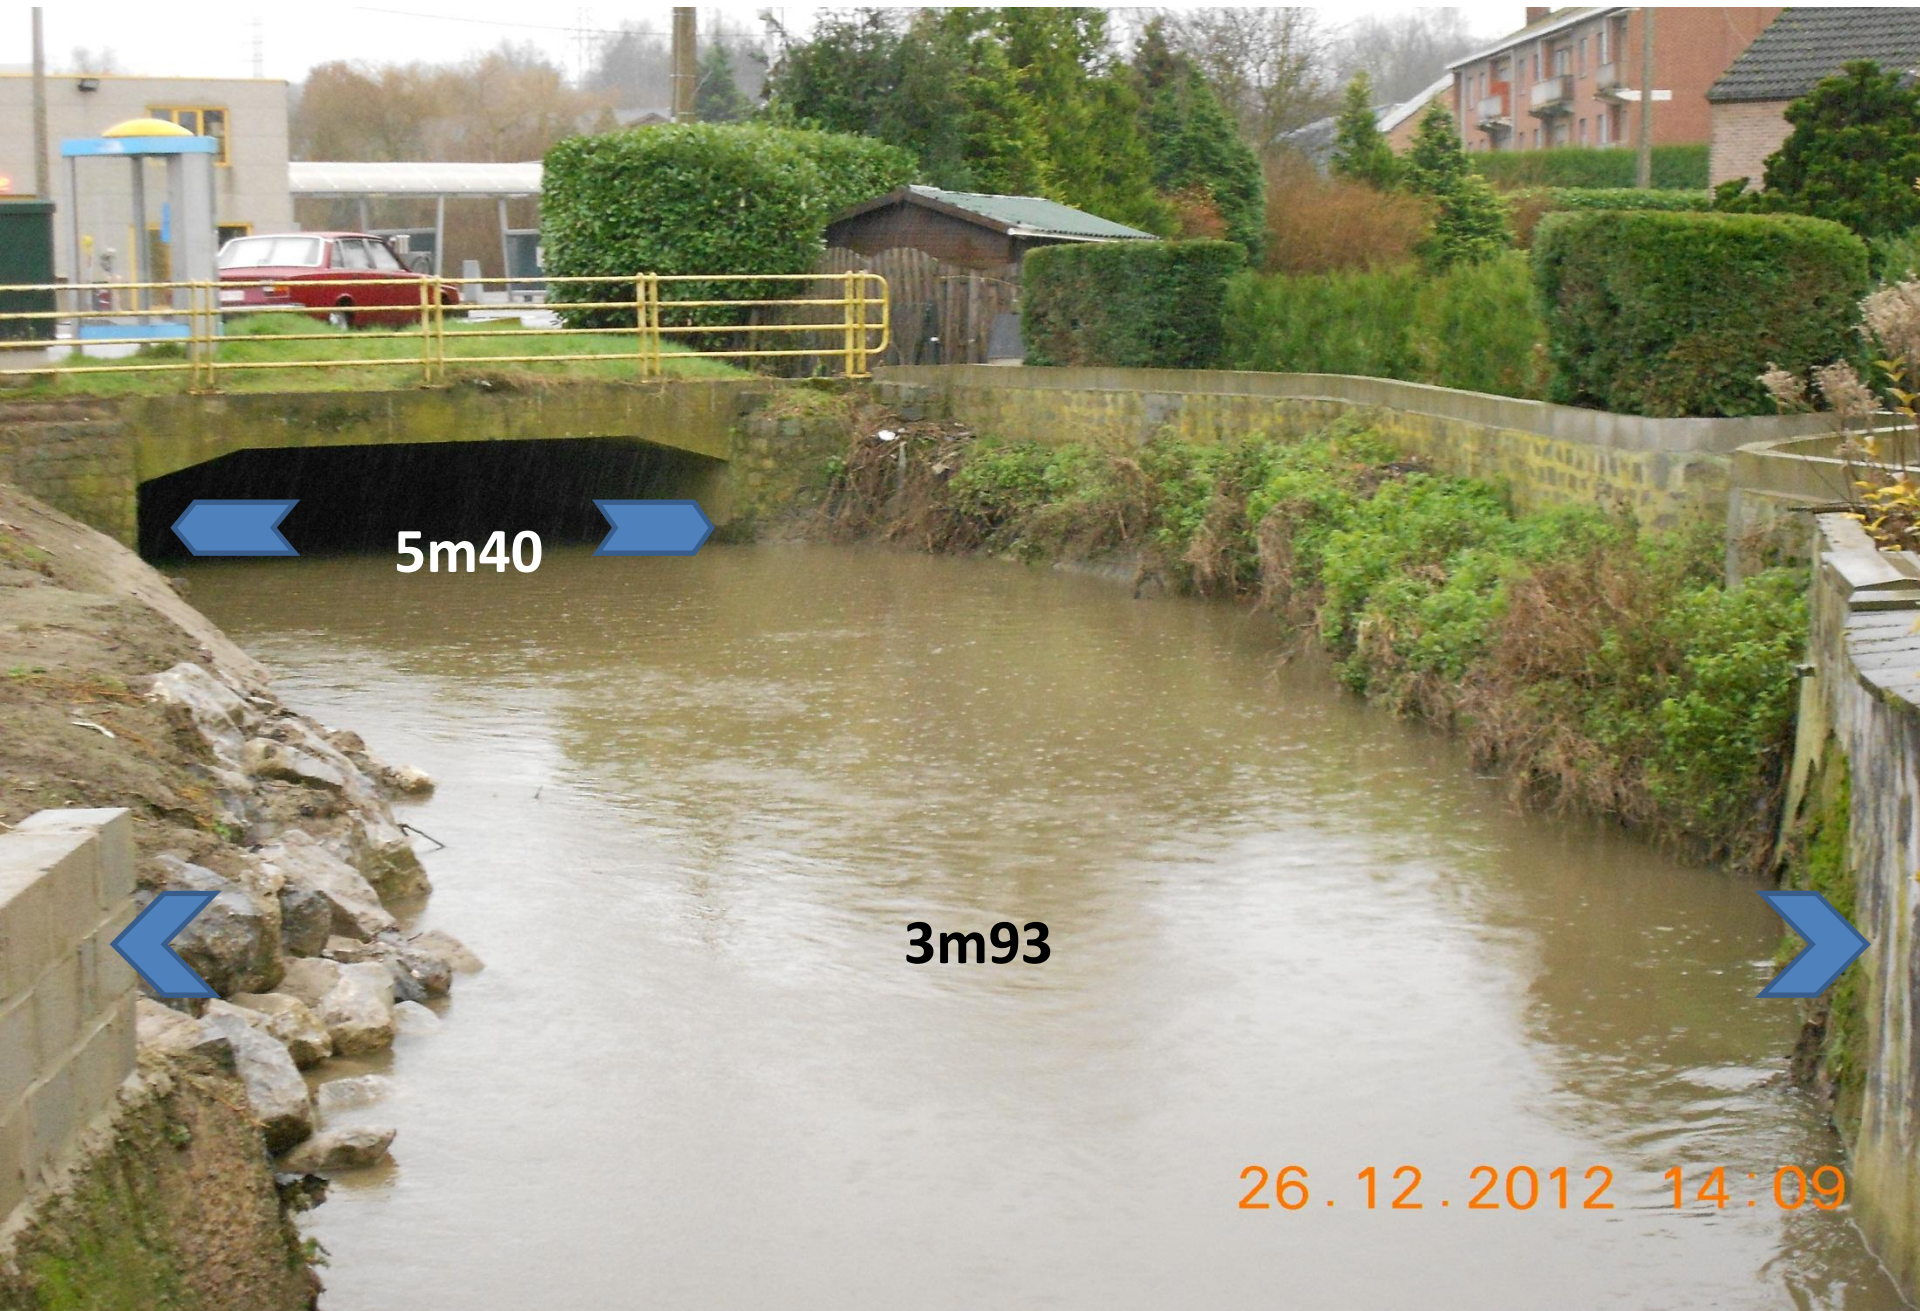
Gabarit du Pont rue de Clabecq - goulot juste après ce pont

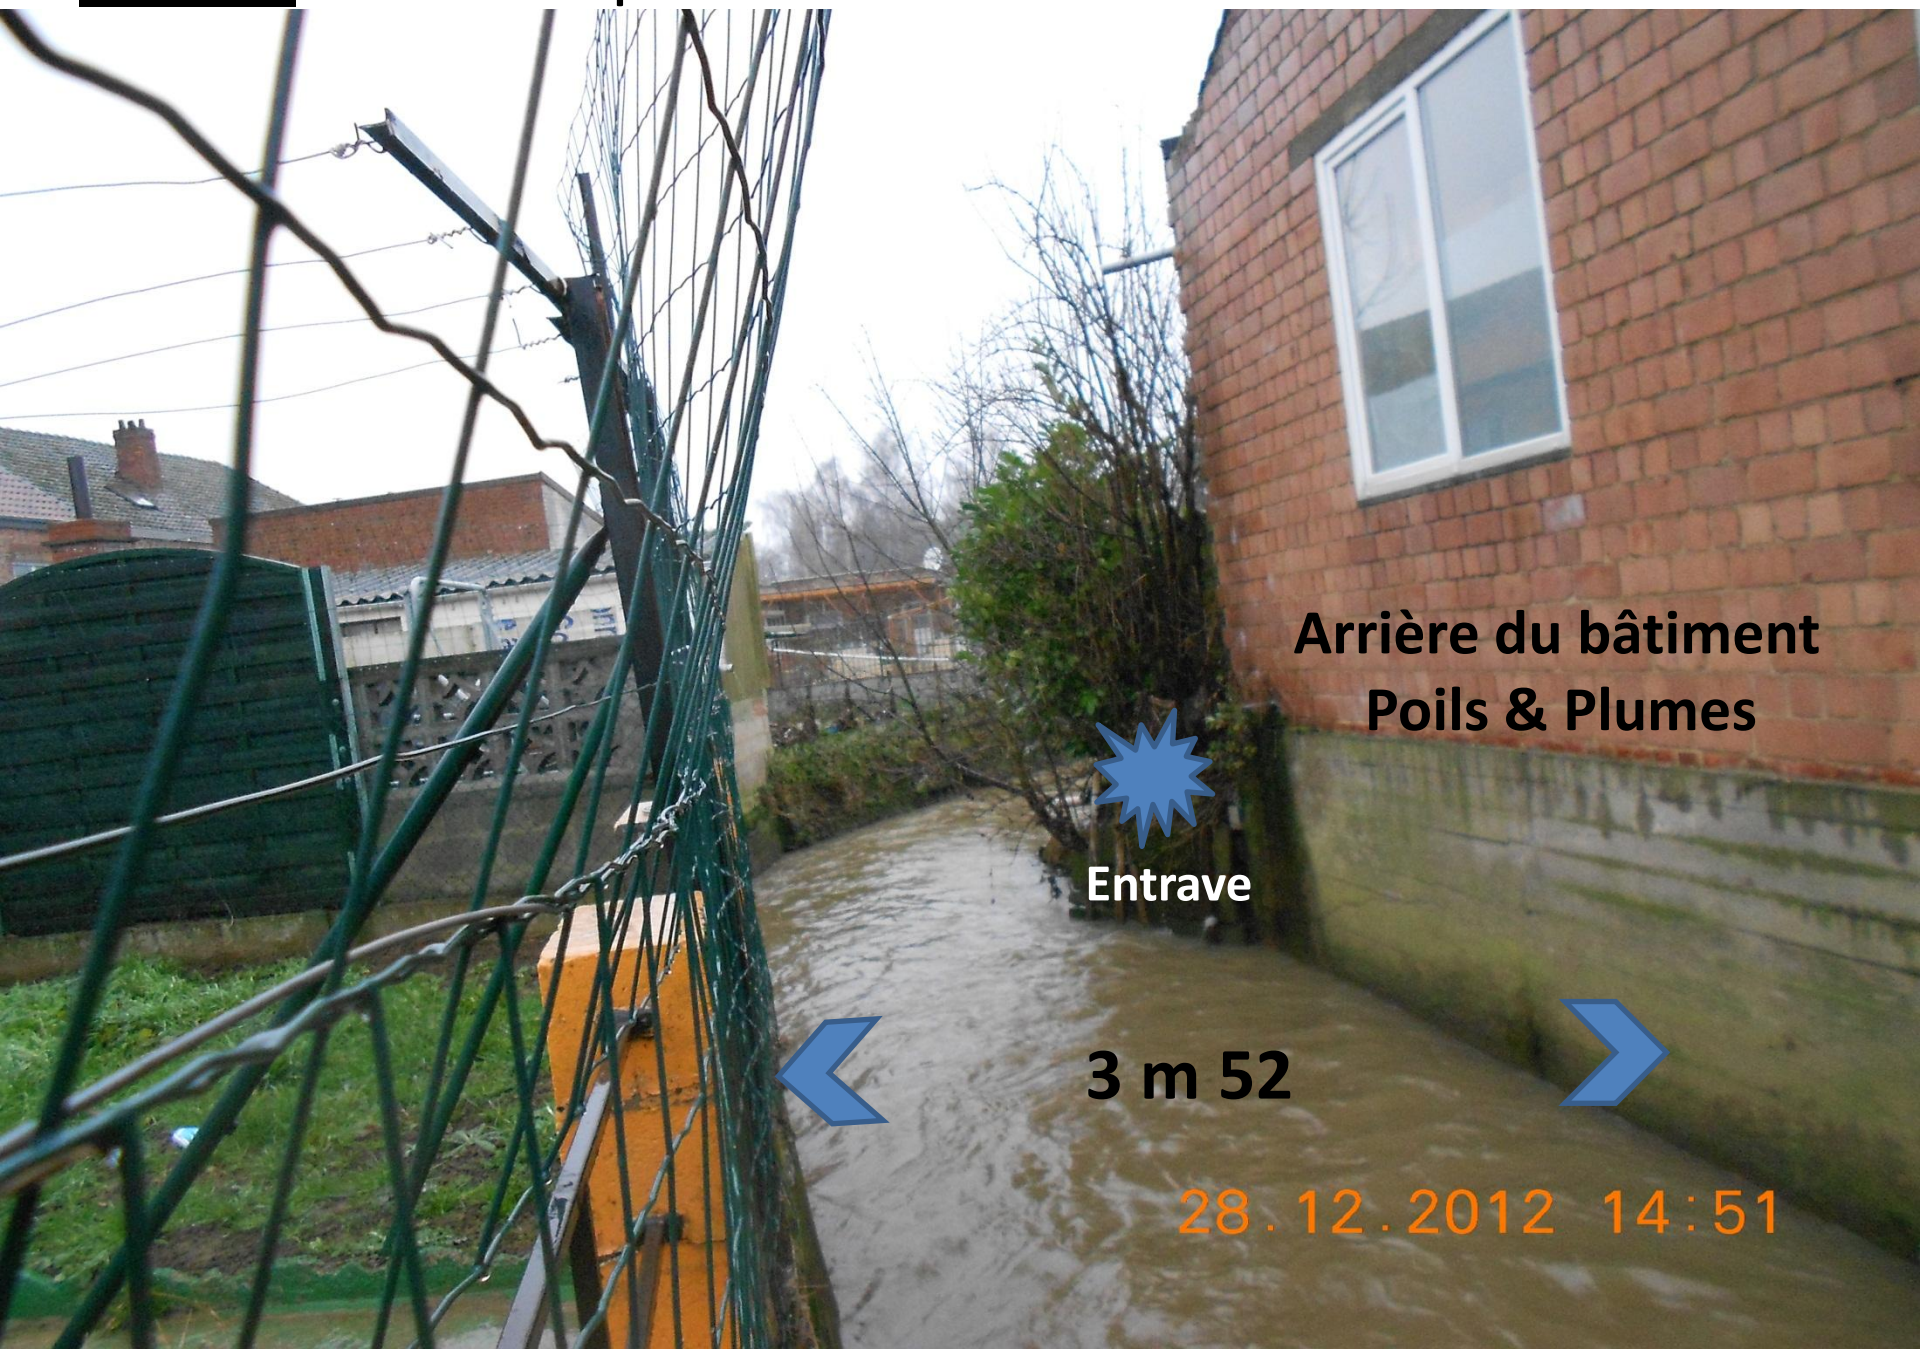
Goulet - Mesure prise à hauteur du n° 31 de l'Av. du Hain

Entrave

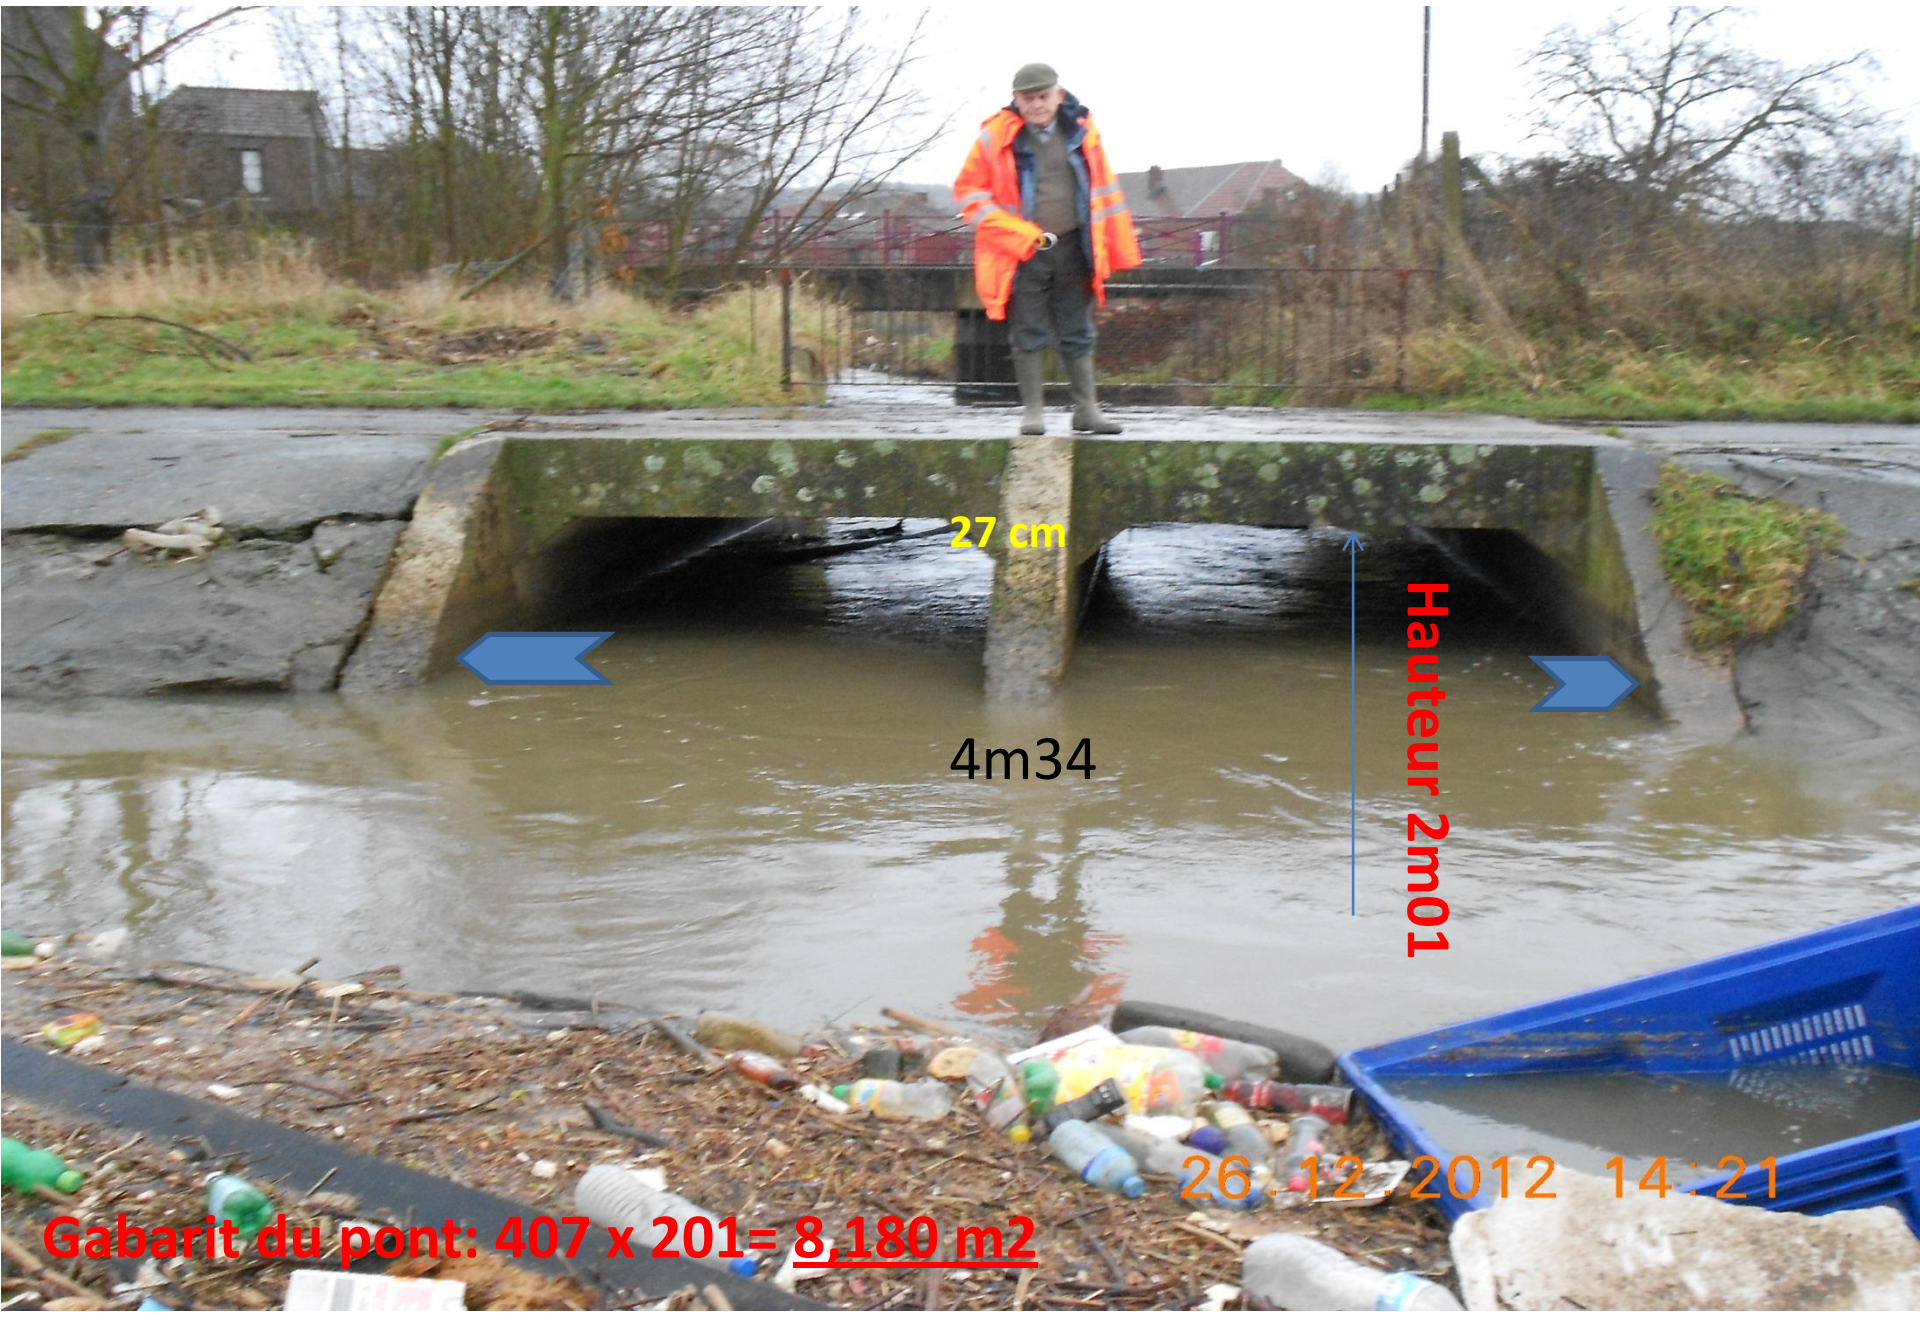
Gabarit du pont du Hain à sa sortie dans le canal

Gabarit du pont: $407 \times 201 = 8,180 \text{ m}^2$

- Une étude approfondie devrait-êre réalisée sur ce tronçon
- Le gabarit du pont en aval (8,180 M2 à la confluence Hain/canal) devrait au moins être aussi important que le gabarit du pont en amont. (9,280 M2 rue de Clabecq)
- Le(s) goulet(s) d'étranglement sur ce tronçon devraient être supprimés et ceci pour éviter tout débordement à cet(s) endroit(s)
