Tubize, le 30/01/2016

Objet : Achonfosse / Lutte contre les inondations / Travaux actuellement en cours à l'angle de la rue du Stierbecq et de la rue de l'Europe.

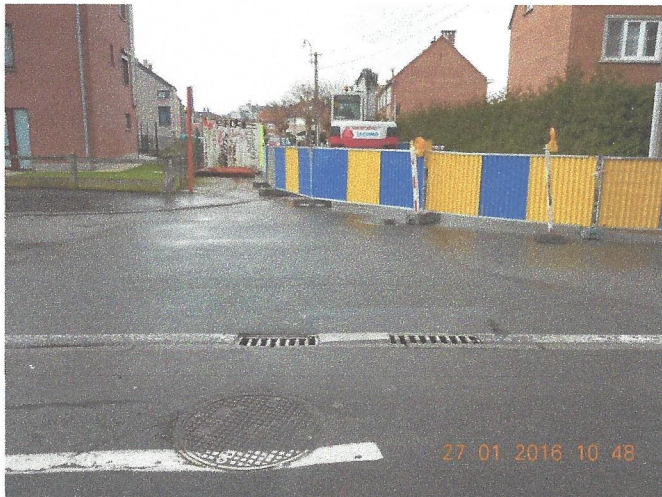
Travaux en cours à l'angle de la rue du Stierbecq et de la rue de l'Europe. (En face du n°45)

La voirie a été ouverte à cet endroit et a fait apparaître le réseau d'égouttage, réseau qui devrait également dans cette zone accueillir le cours d'eau l'Achonfosse.

- Que vous profitiez de l'ouverture de la voirie pour étudier de façon approfondie la problématique des débordements de l'Achonfosse dans cette zone.
- Que vous étudiez les solutions pouvant être envisagées en termes de prévention contre les inondations pour que l'Achonfosse puisse passer sans entrave dans la zone de la rue du Stierbecq et de la rue de l'Europe.
- Pouvoir obtenir le plan du réseau souterrain (avec si possible le gabarit du tuyau de fuite) menant l'Achonfosse jusqu'à la Senne.
- Connaître les autres endroits de notre commune qui posent problème pour les riverains du fait d'un réseau d'égouttage qui au fil du temps est devenu vétuste et inadapté .

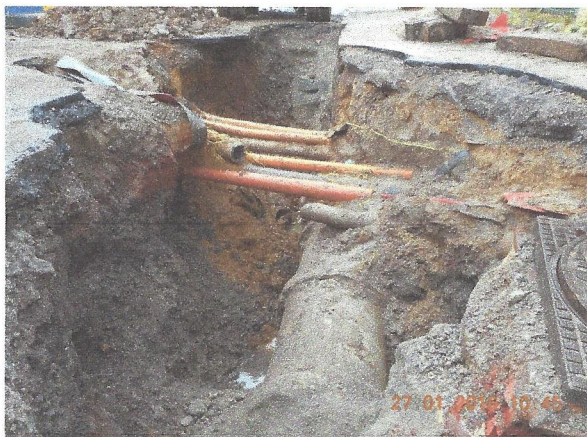
Réseau d'égouttage partant vers la rue de l'Europe. Il y a régulièrement des problèmes d'égouttage à cet endroit.

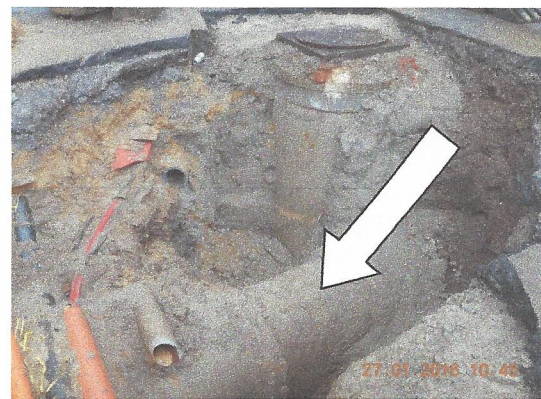
Les mesures intérieures de ce tuyau ovale sont de 80 cm x 60 cm.

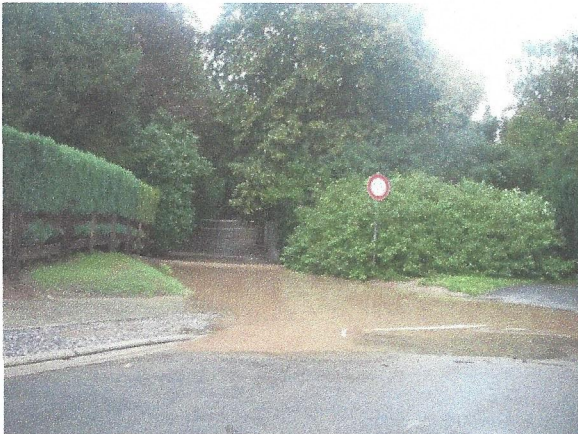
Débordement dans le cul sac de la rue du Midi. (au niveau du chemin montant vers la Chée. d' Hondzocht). (23/08/2011)

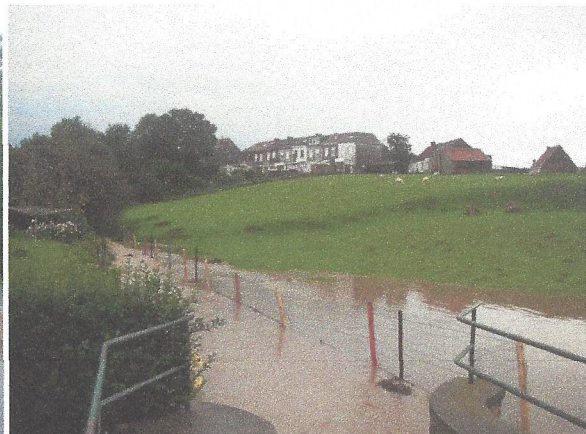
Situation de l'Achonfosse à l'arrière des maisons de la rue du Midi et de la rue de la Briqueterie.

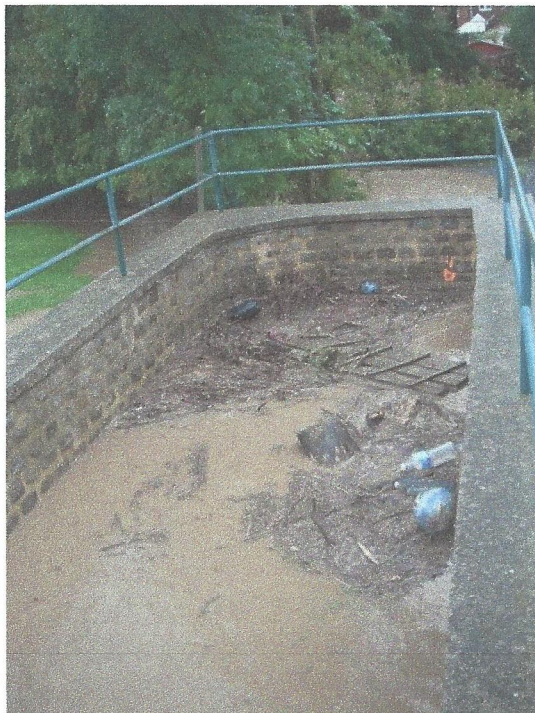
Ouvrage sur l'Achonfosse au bout de la rue de la Briqueterie. (23/08/2011)

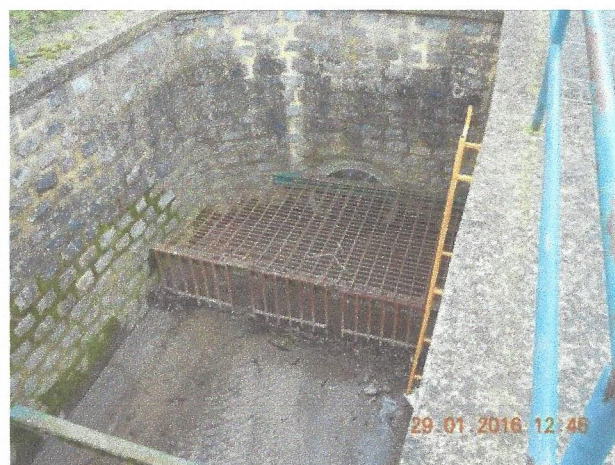
Le diamètre du tuyau de fuite de cet ouvrage est 70 cm.

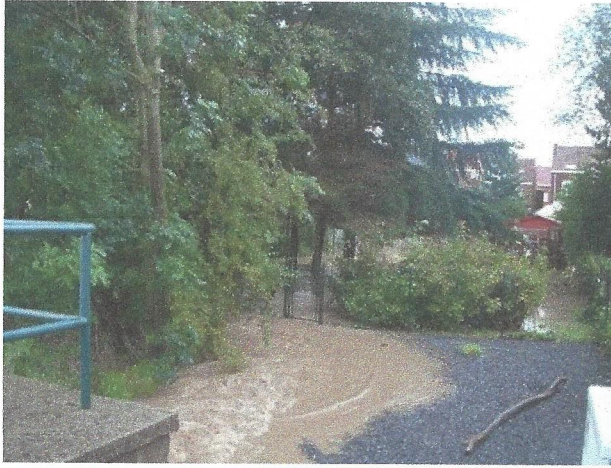
L'Achonfosse juste après l'ouvrage, débordant dans les jardins vers la rue du Stierbecq. (23/08/2011)

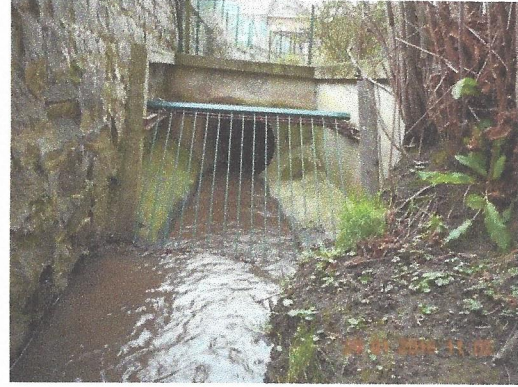
Pertuis de l'Achonfosse sous un jardin à l'arrière d'une maison de la rue du Stierbecq. Le diamètre de ce pertuis fait 75 cm.

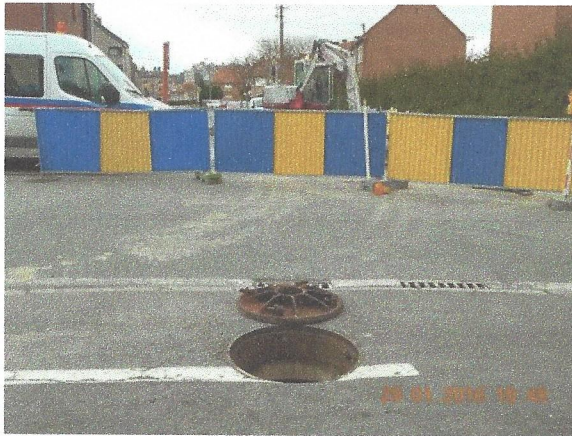
Rue du Stierbecq, taque sous laquelle coule l'Achonfosse. (En face du n°45)

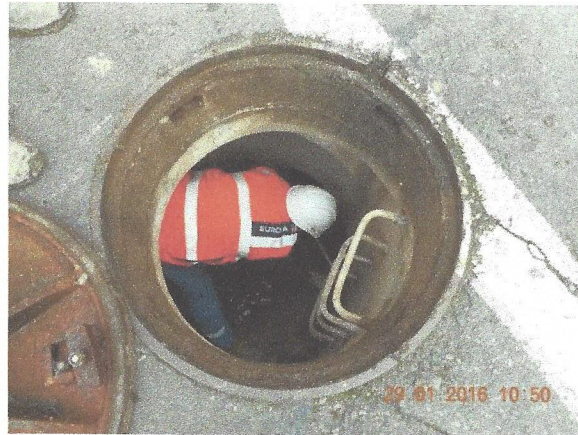
Le diamètre du tuyau de fuite de l'Achonfosse sous cette taque est de + ou - 75 cm.

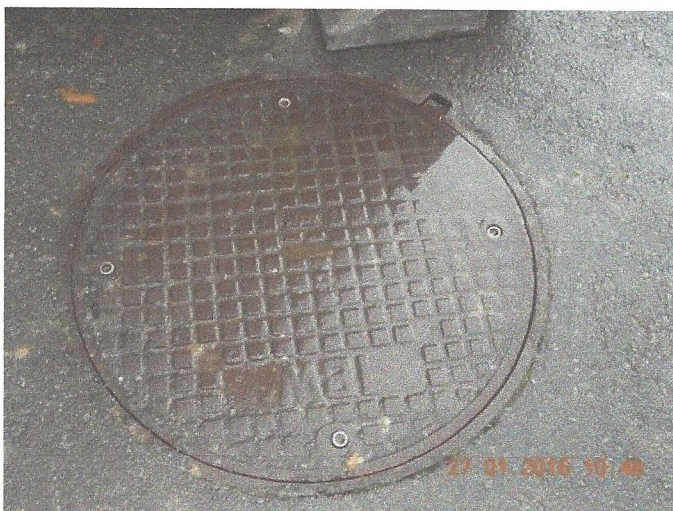
Vu la violence des débits de l'Achonfosse, les services techniques ont été contraints de boulonner cette taque. Bonne preuve qu'il y a d'énormes problèmes de pression.

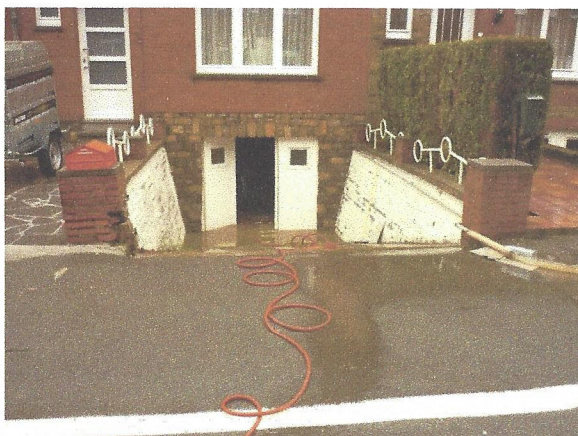
Garage complètement sous eau rue du Stierbecq.

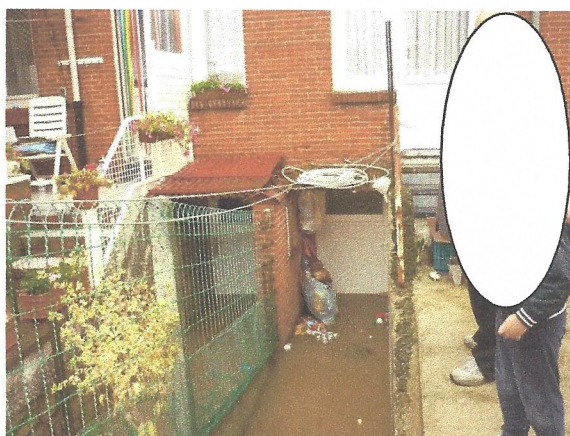
Atmosphère de désolation. (23/08/2011)
