Mardi 29 juillet 2014

- Inondations au Rogissart et au hameau du 45 à Clabecq**
- Alerte de crue sur les biefs Ronquières/Ittre et Ittre/LembEEK du canal de Charleroi-Bruxelles**

Préambule: notre analyse de la crue du Hain du 9 juillet 2014.

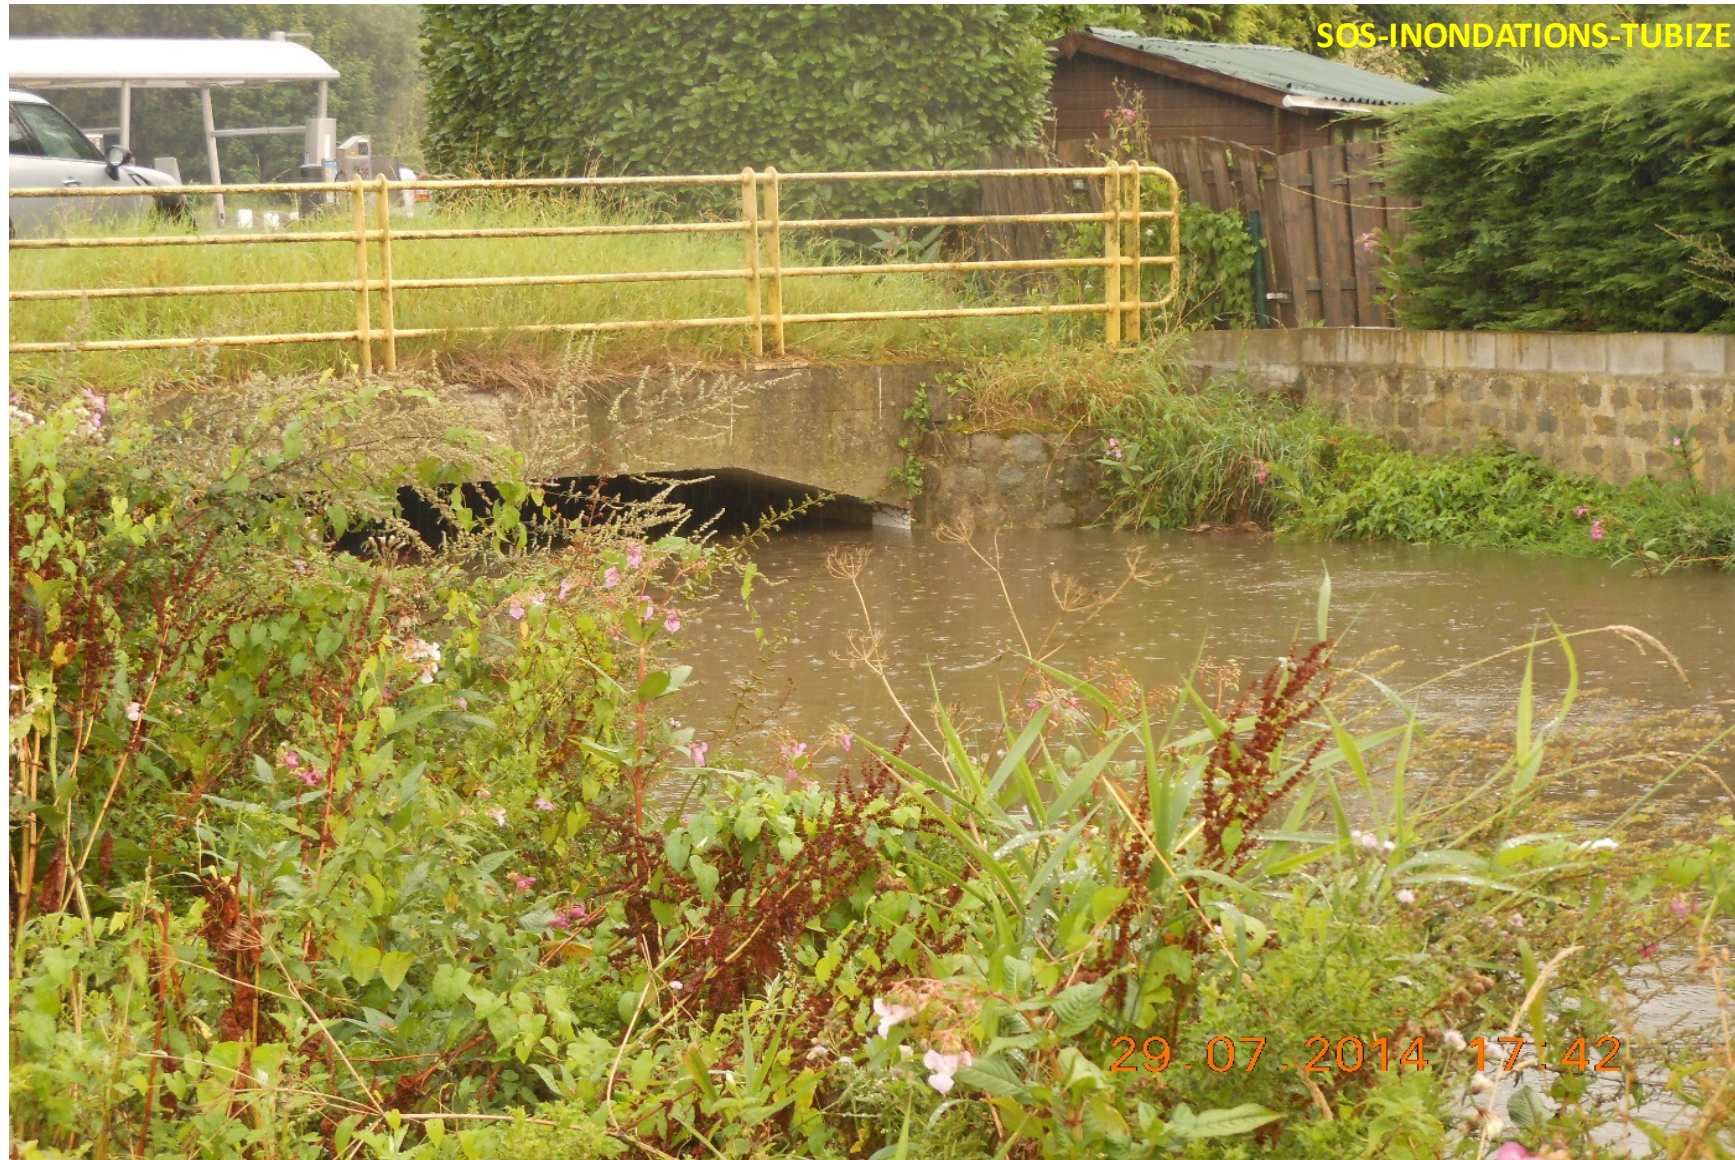
Situation du pont (rue de Clabecq) à 17h42.

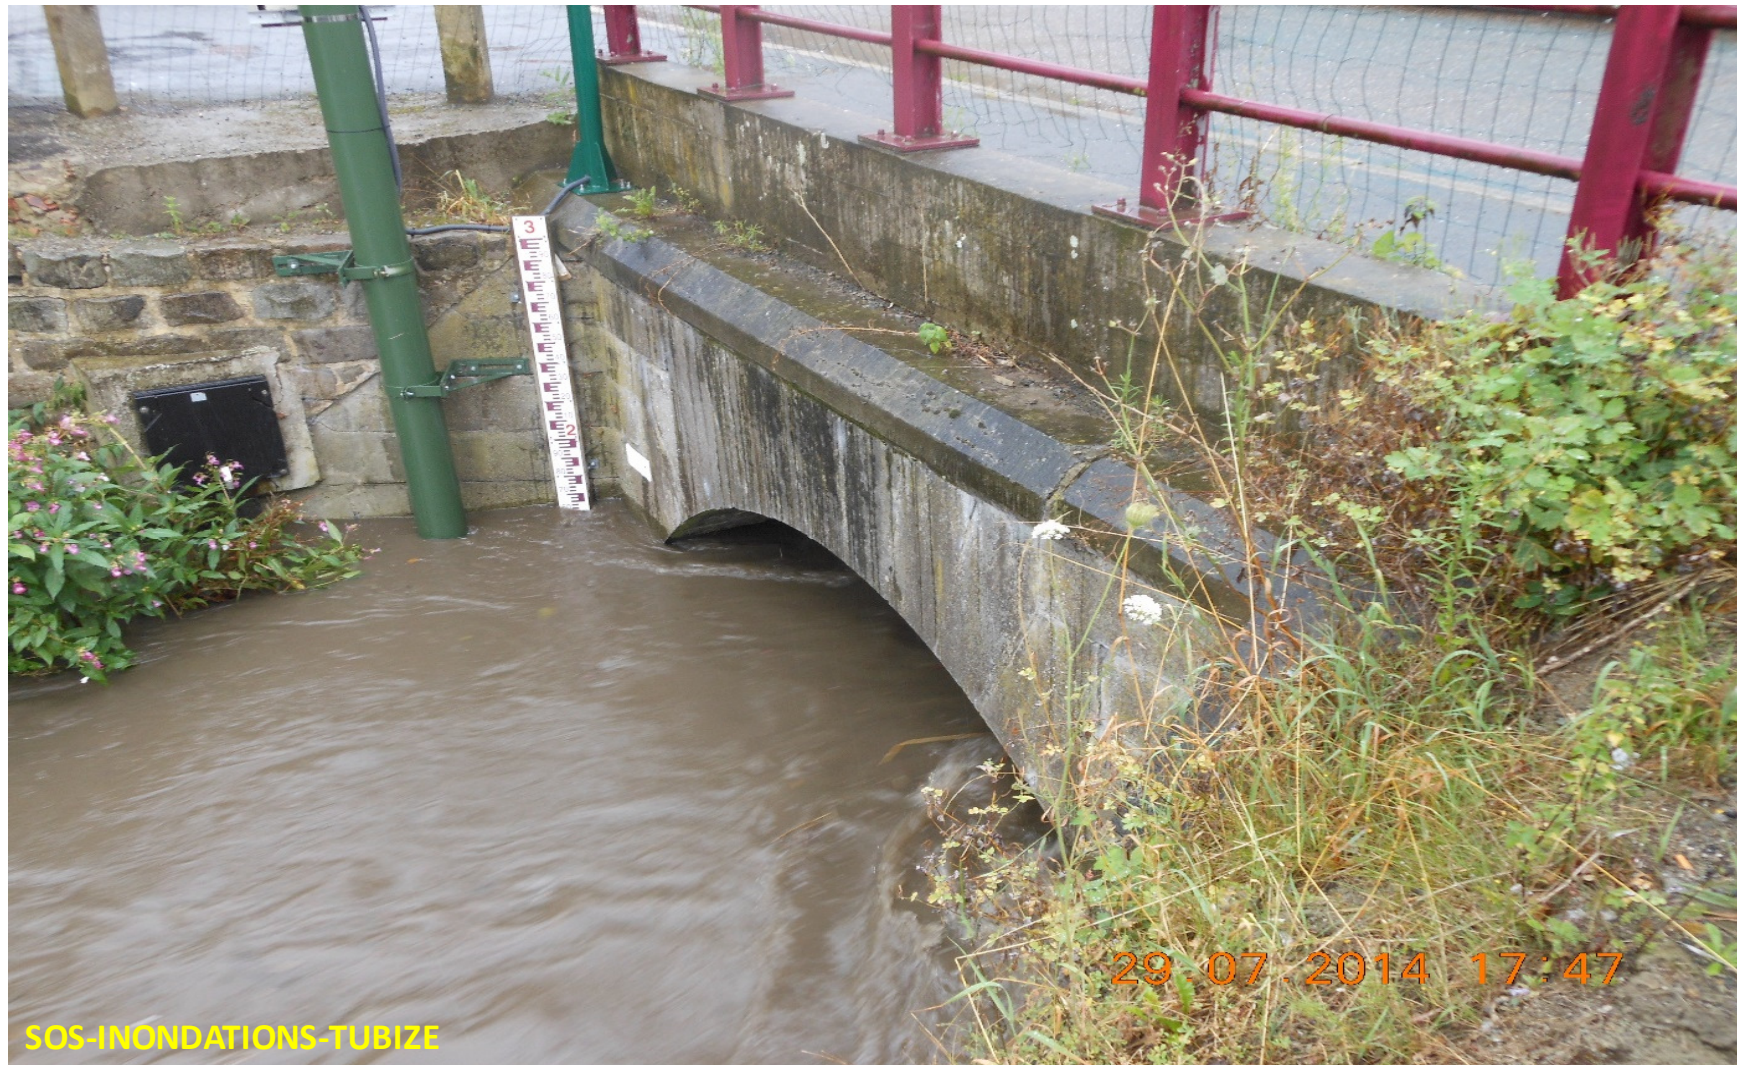
Situation du 2^{ème} pont de la rue des Combattants à 17h47.
(le limnimètre indique 1M58)

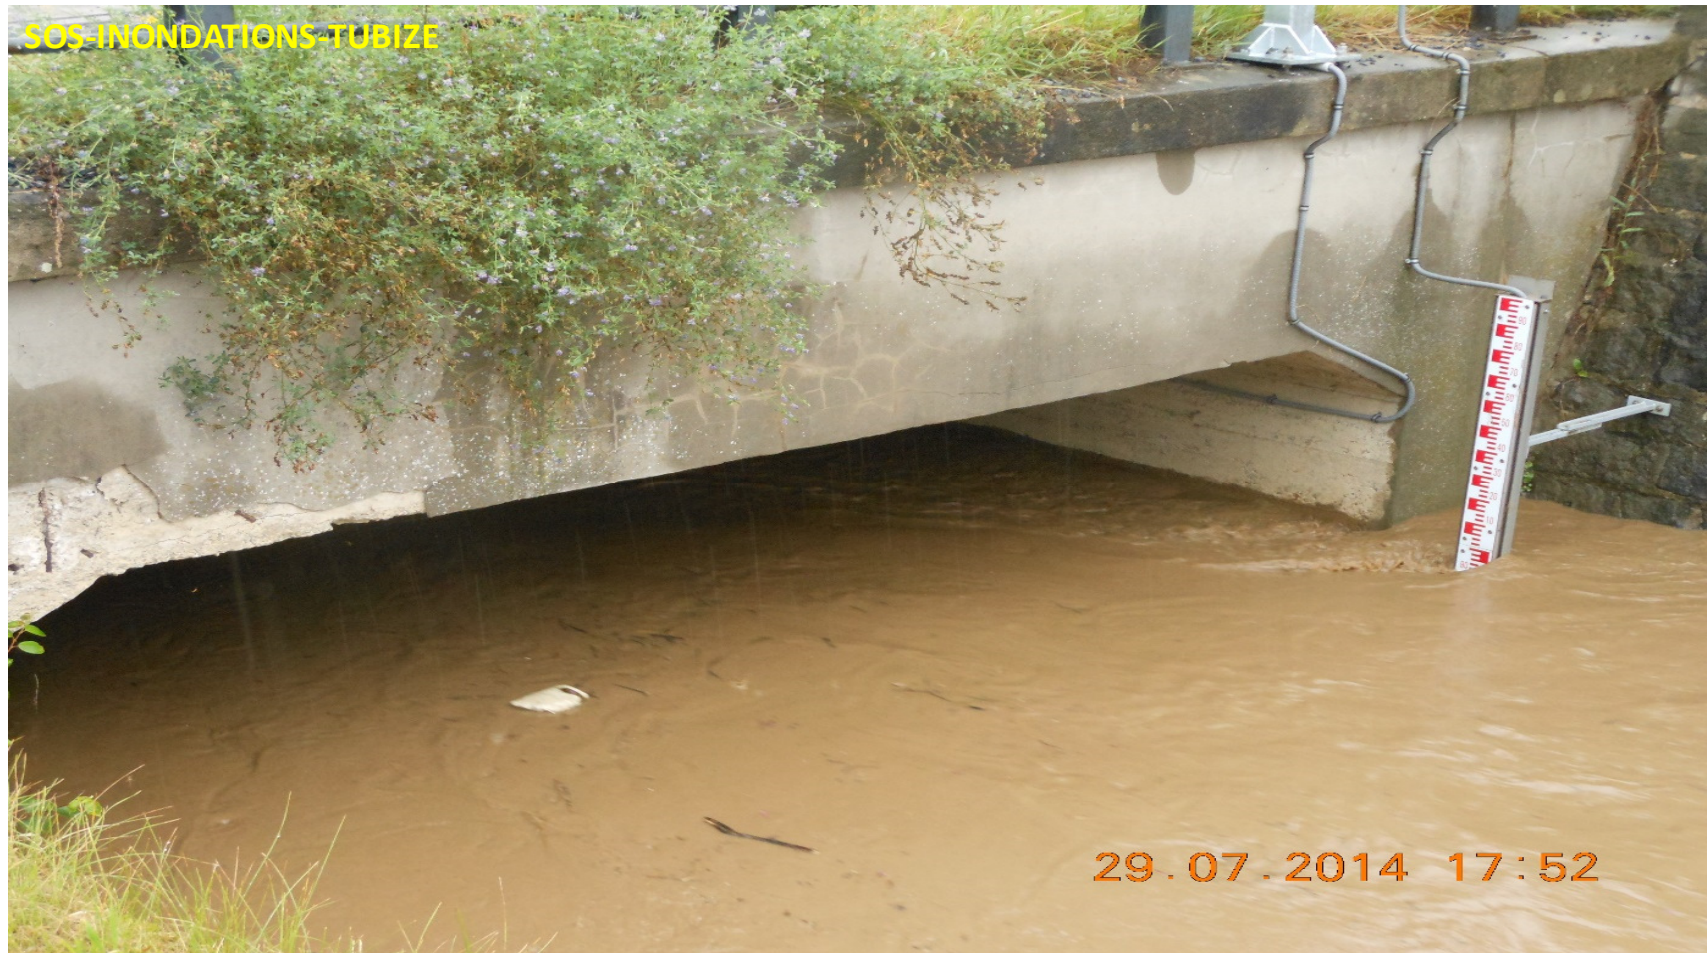
Situation du pont rue de la Potterree, à hauteur du rejet de la station d'épuration de Braine le Château à 17h52. (le limnimètre indique (aqualim) 1M90 et 13,824M3/S

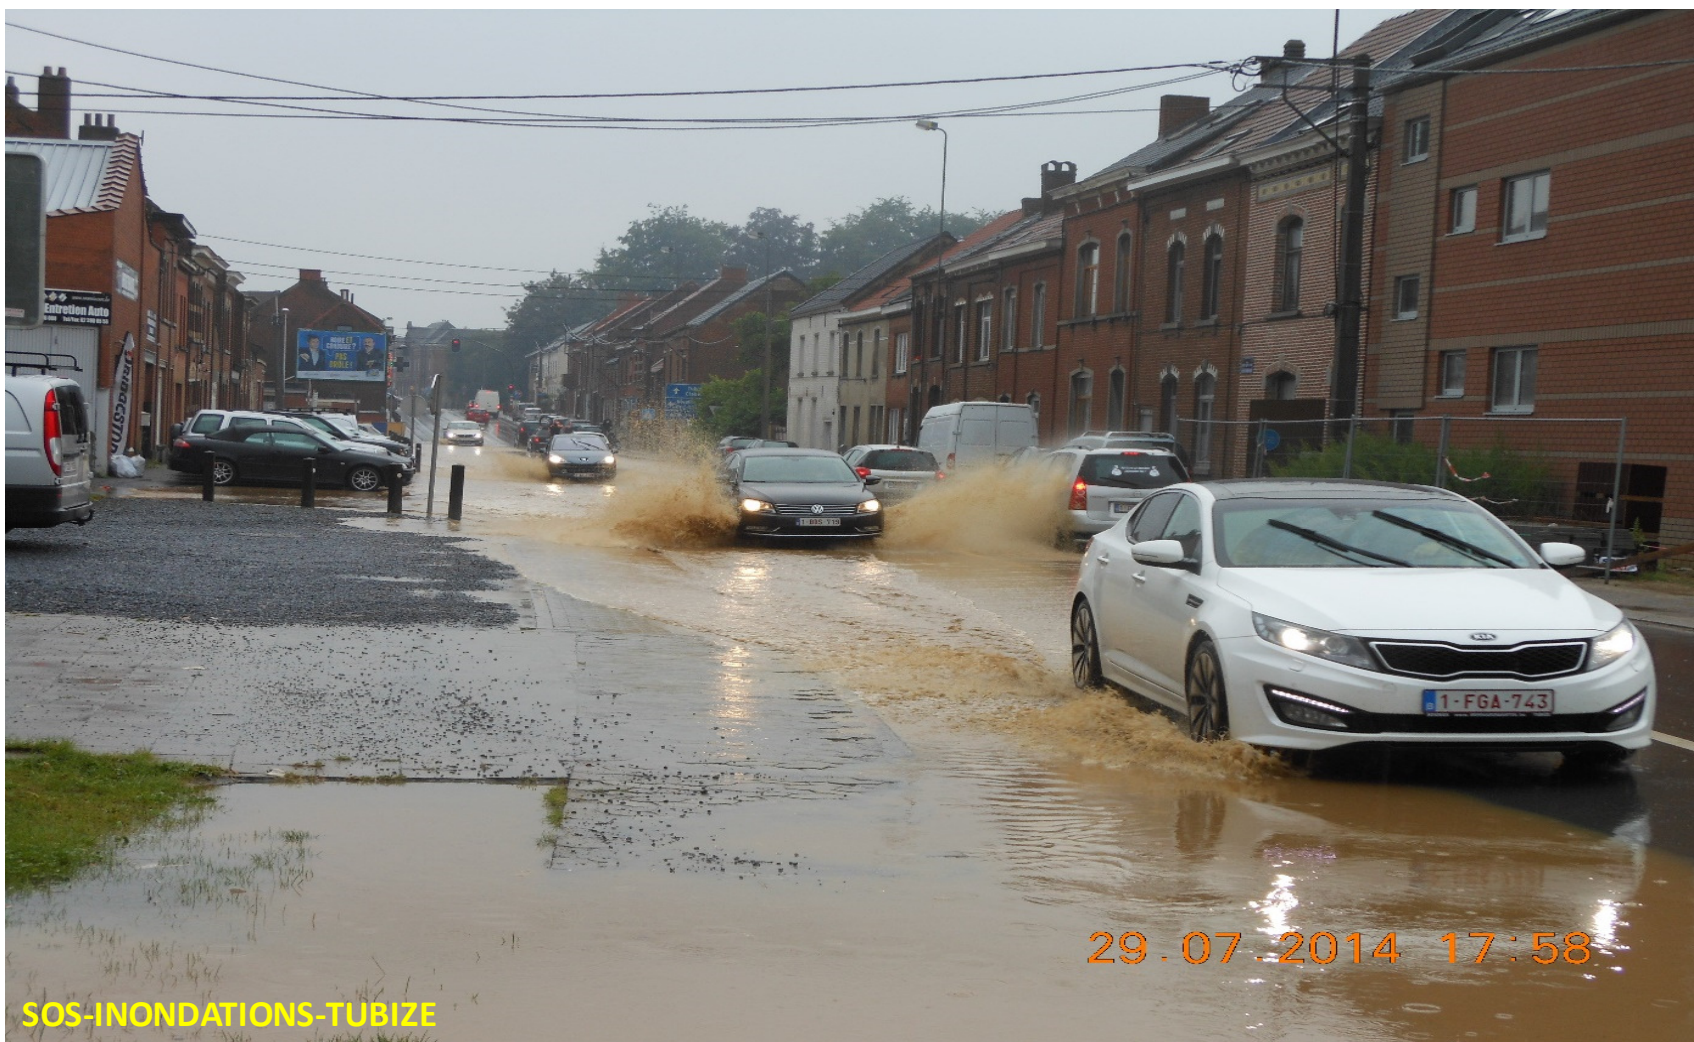
Situation à la rue des Comtes Robiano à 17h 59, juste après le carrefour de Braine le Château. (le Hain déborde)

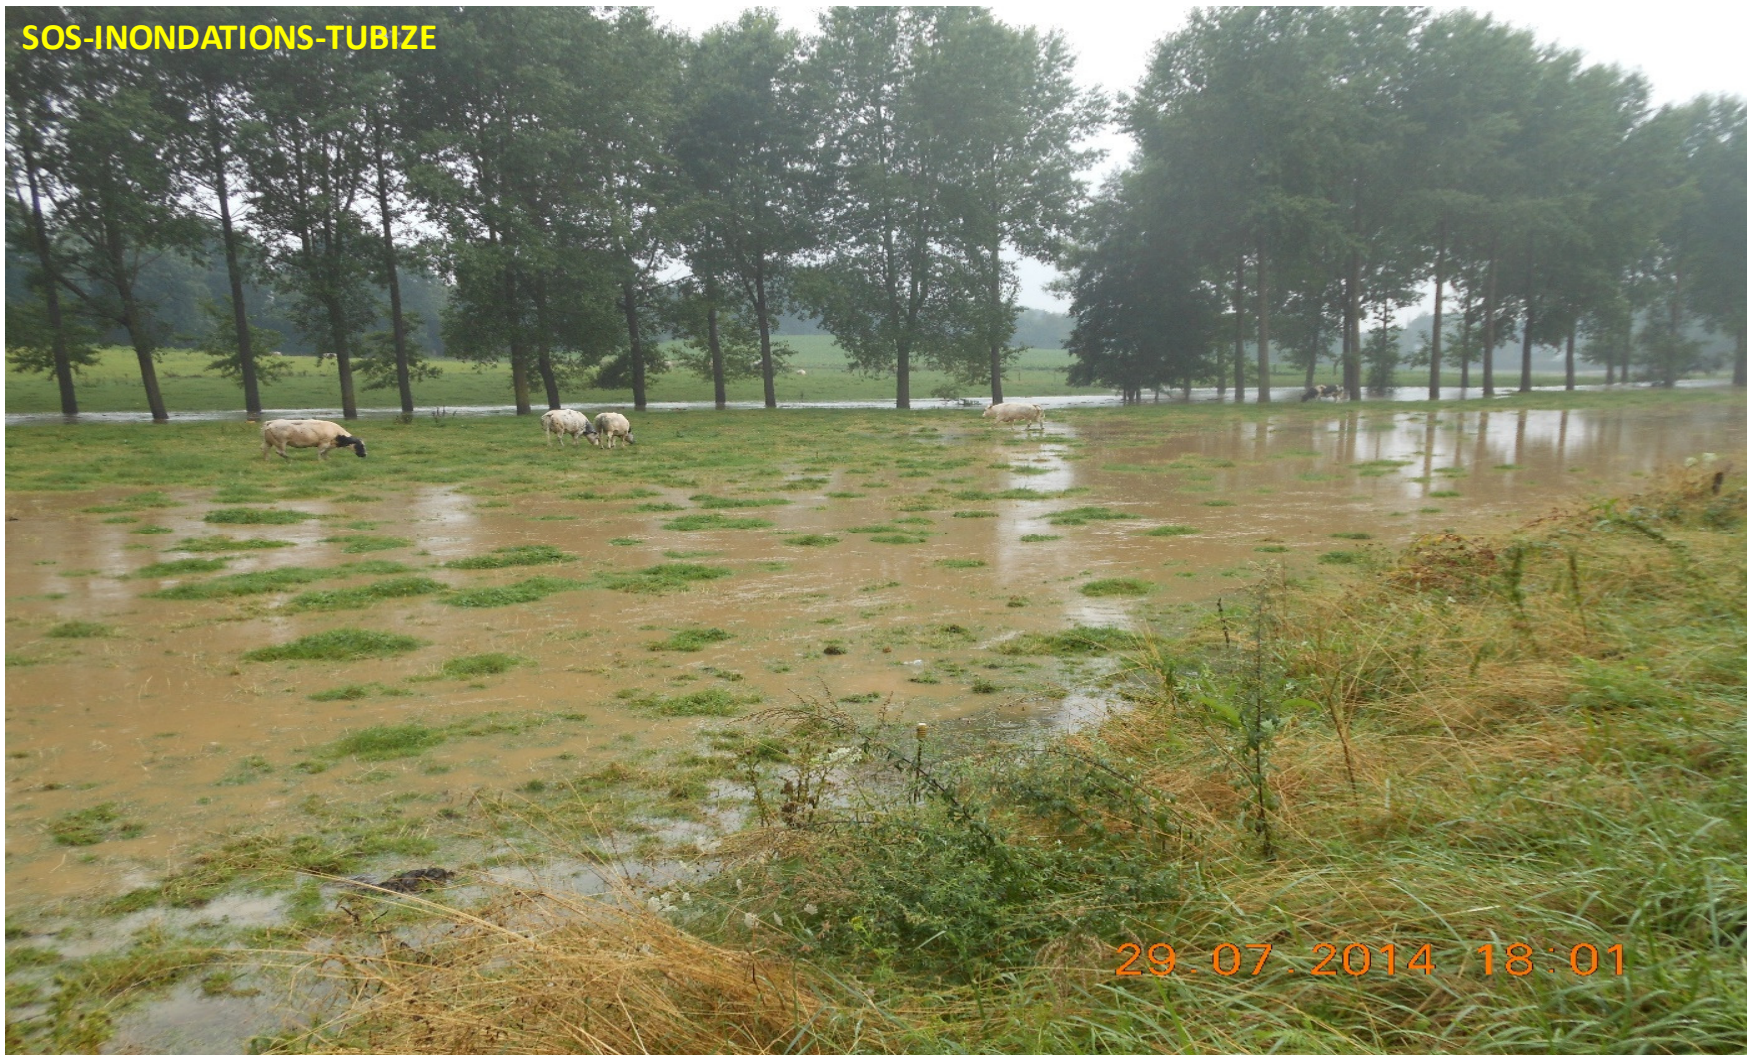
Prairies sous eau, rue des Comtes Robiano (18h01). Ces prairies seraient, après aménagement de très précieuses Zones d'Immersion Temporaire.

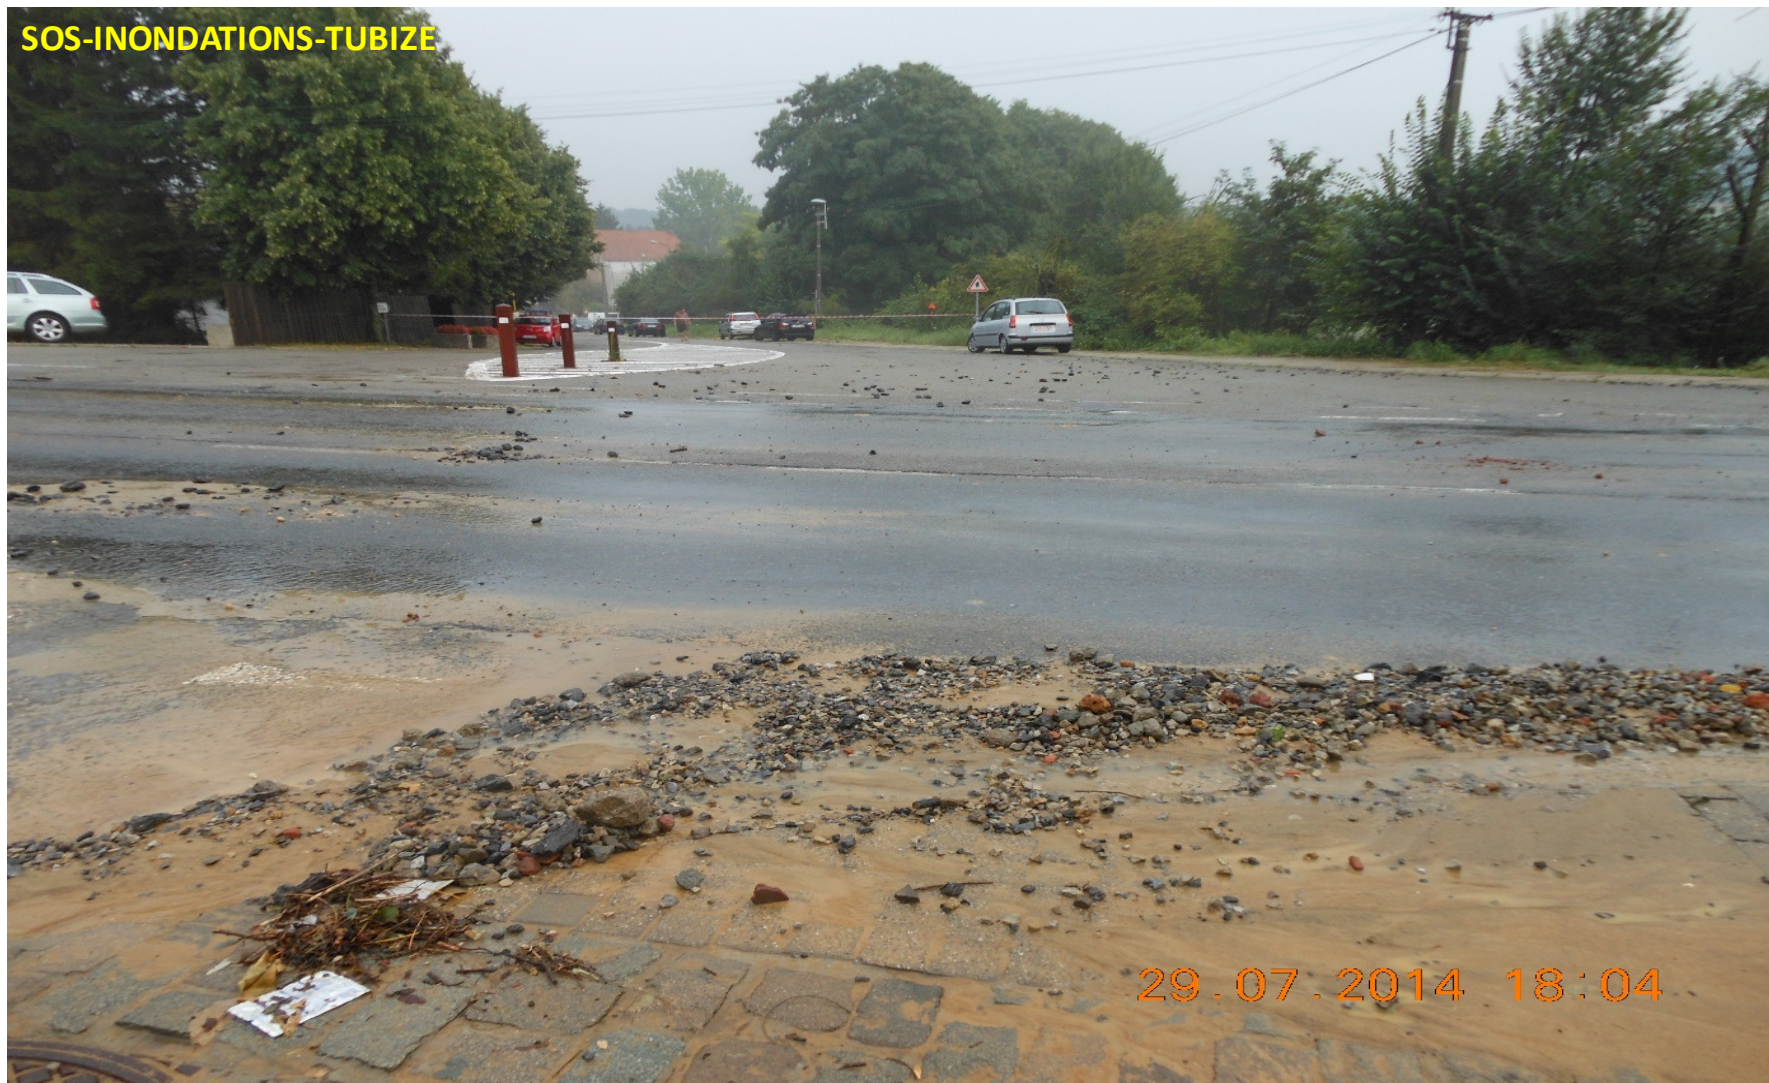
Carrefour de la rue des Comtes Robiano et de la rue du Mont Saint Pont à Wauthier Braine (18h04). Les terres et cailloux au sol démontrent l'intensité des précipitations.

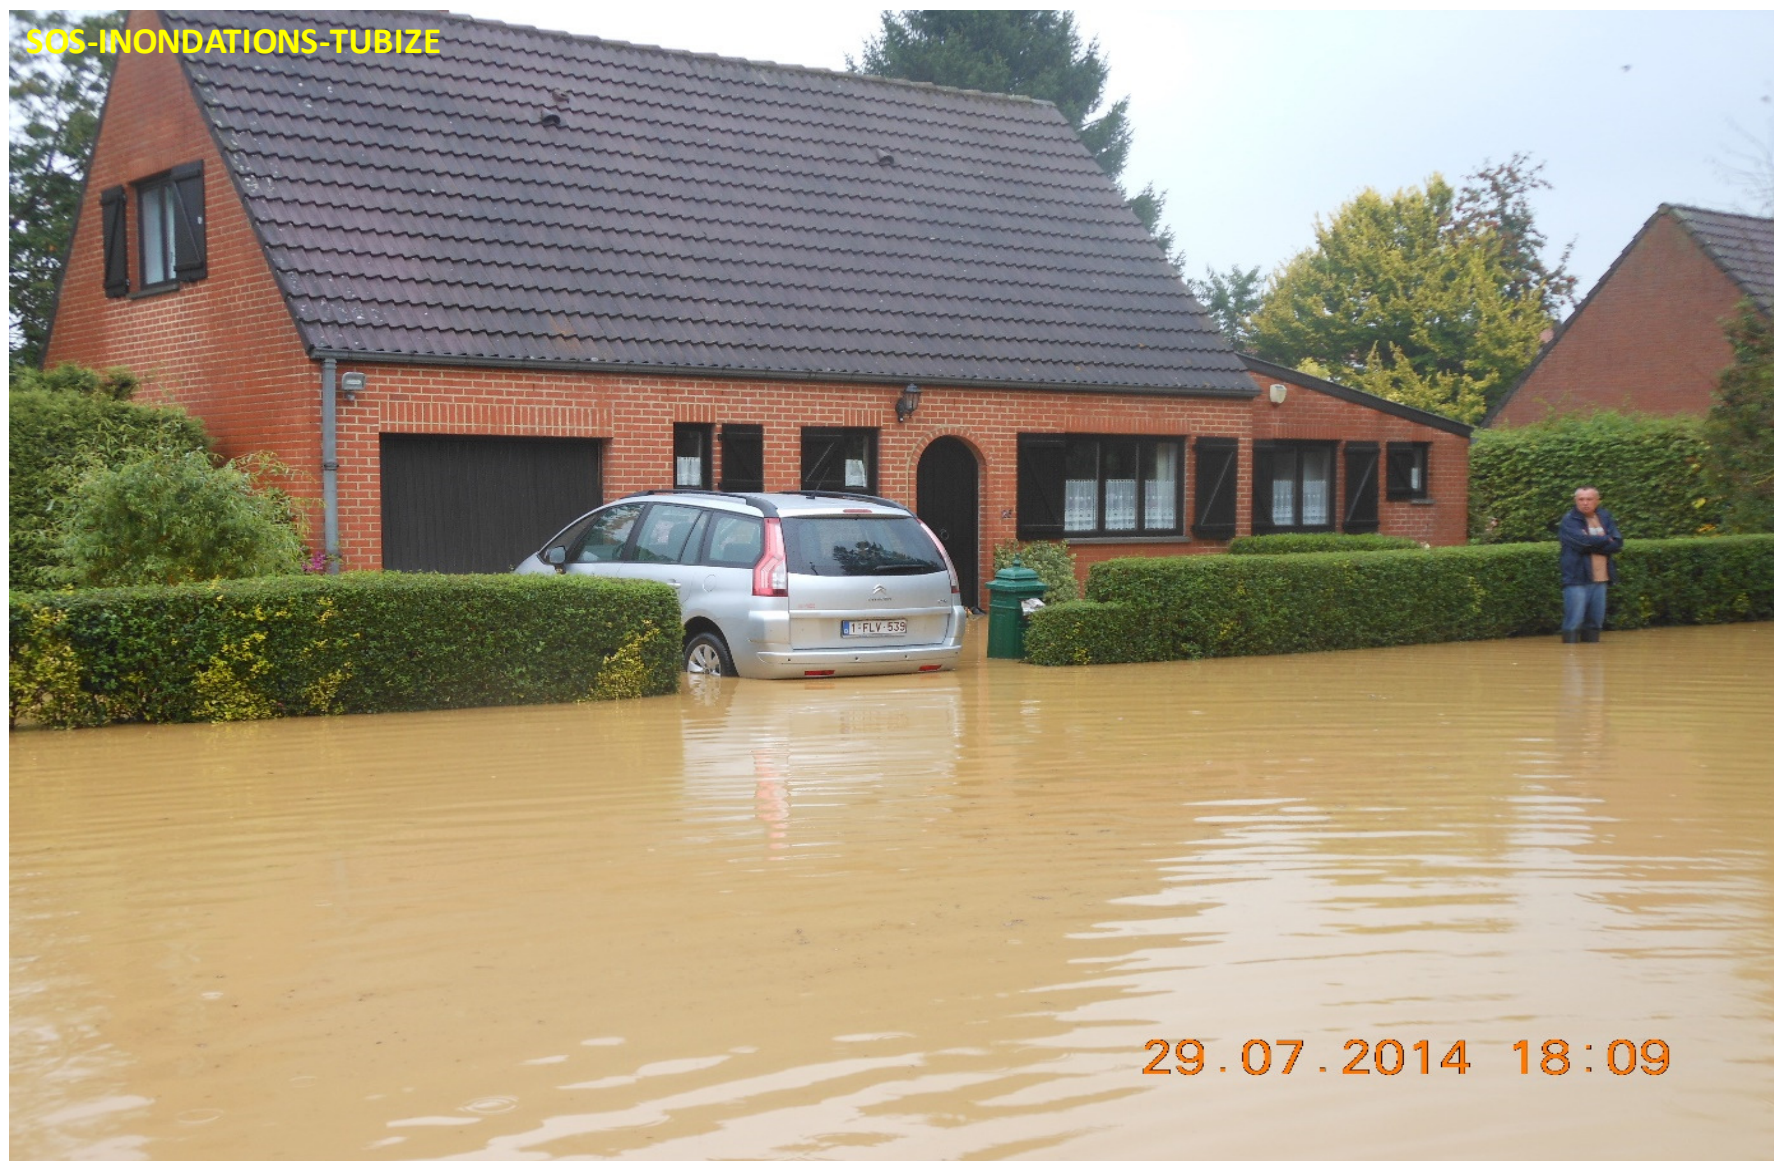
Inondations à la rue du Mont Saint Pont à Wauthier Braine. (18h09)

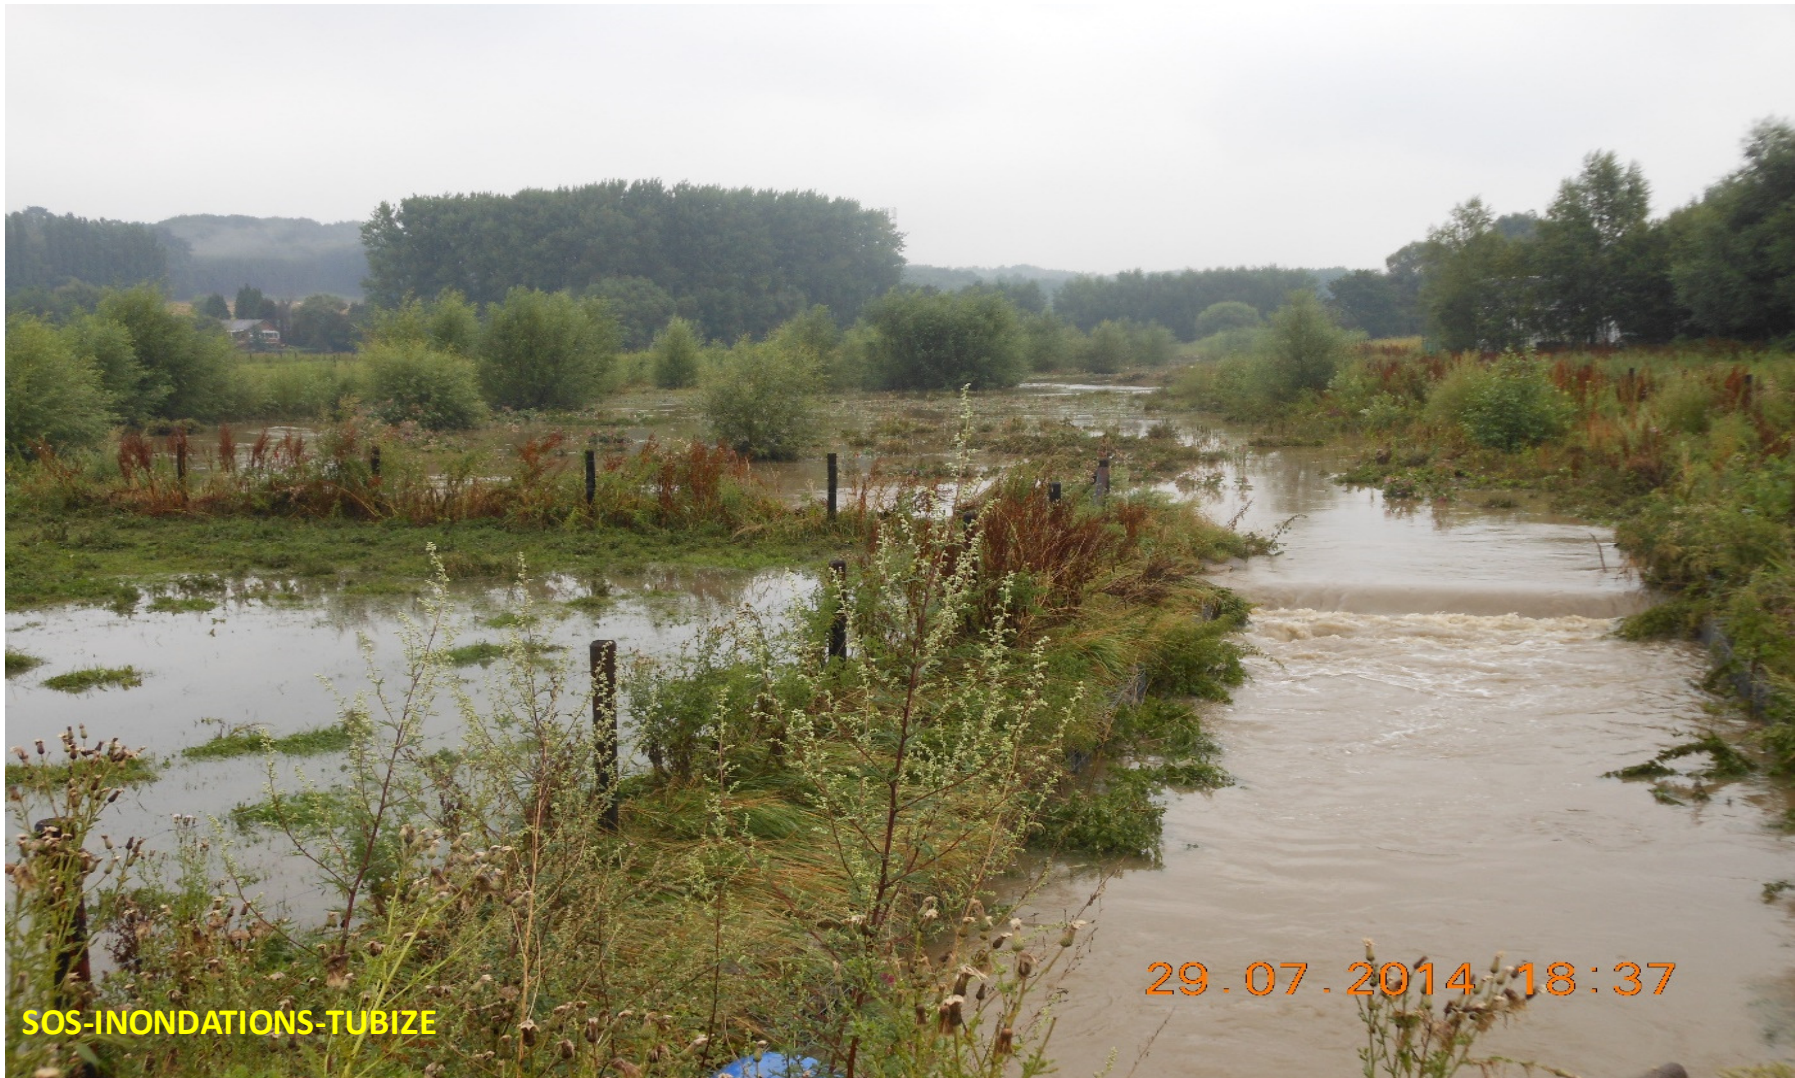
Situation à la Zone d'immersion temporaire UCB. La hauteur des berges de la ZIT permet de retenir beaucoup plus d'eau. Le SPW doit rapidement revoir la situation à ce barrage ...

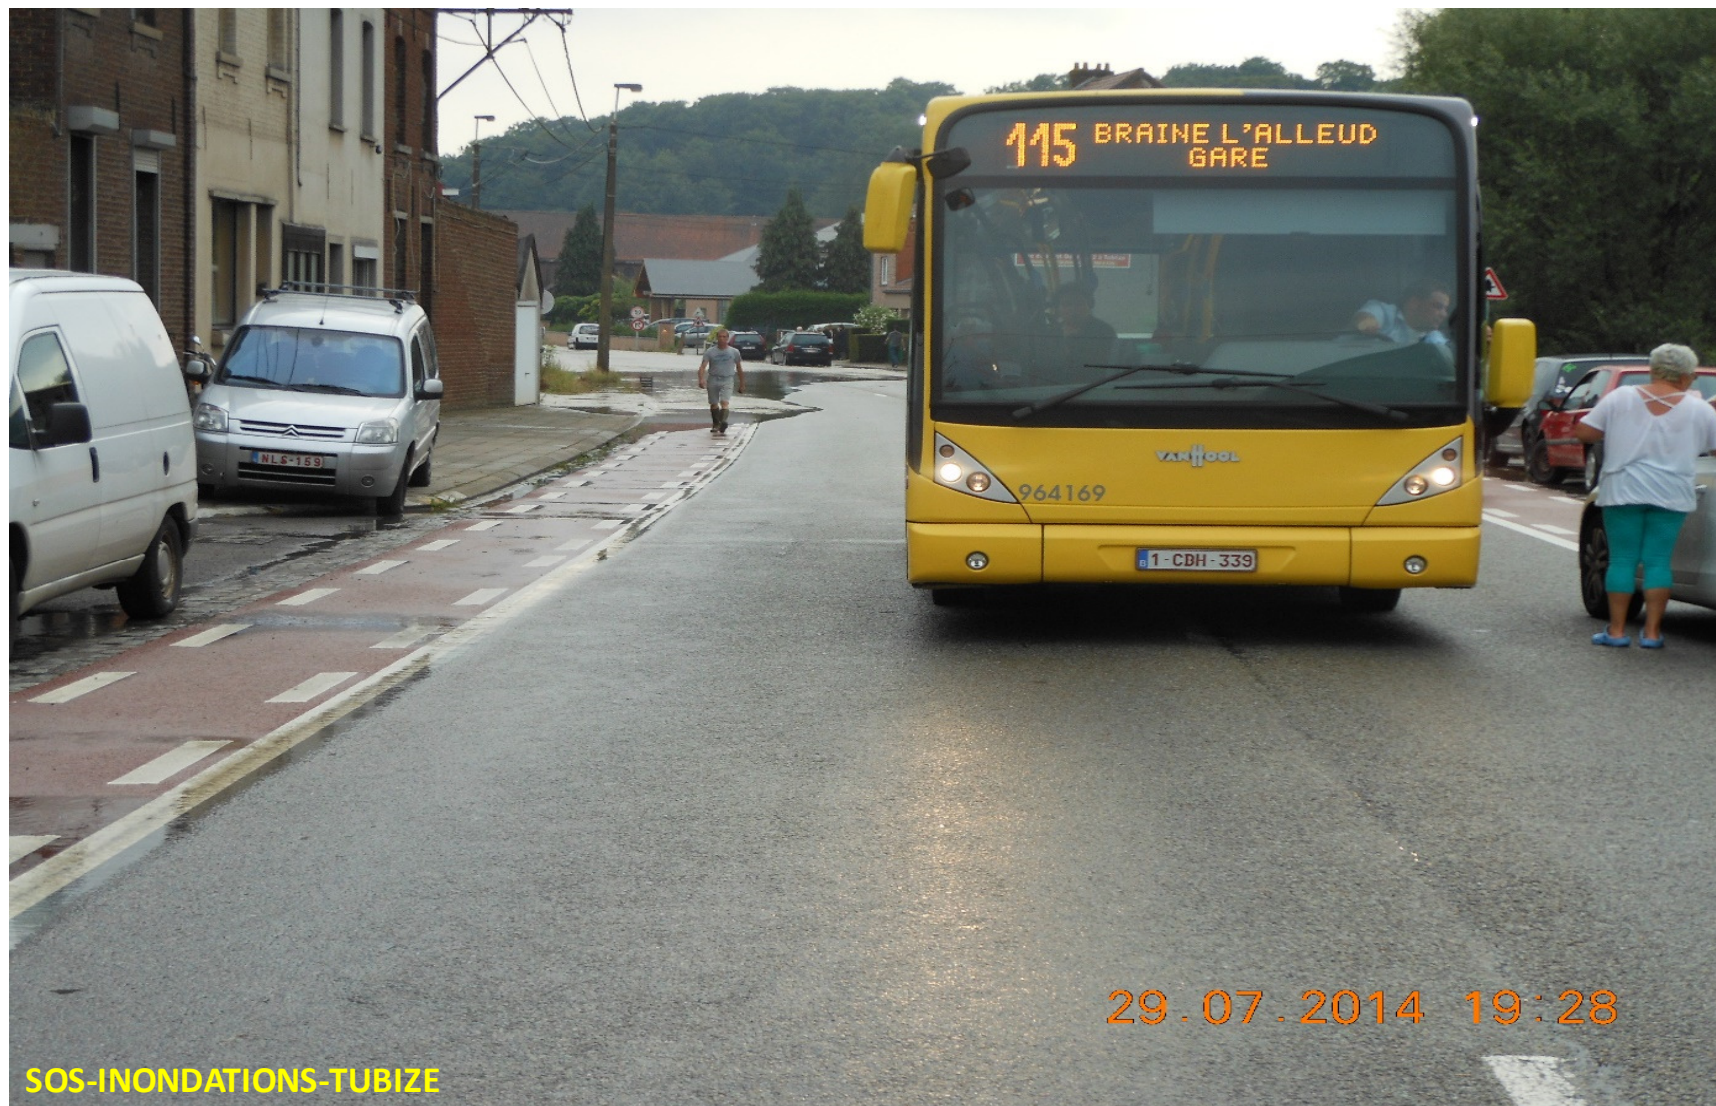
Route Provinciale barrée à 19h28.

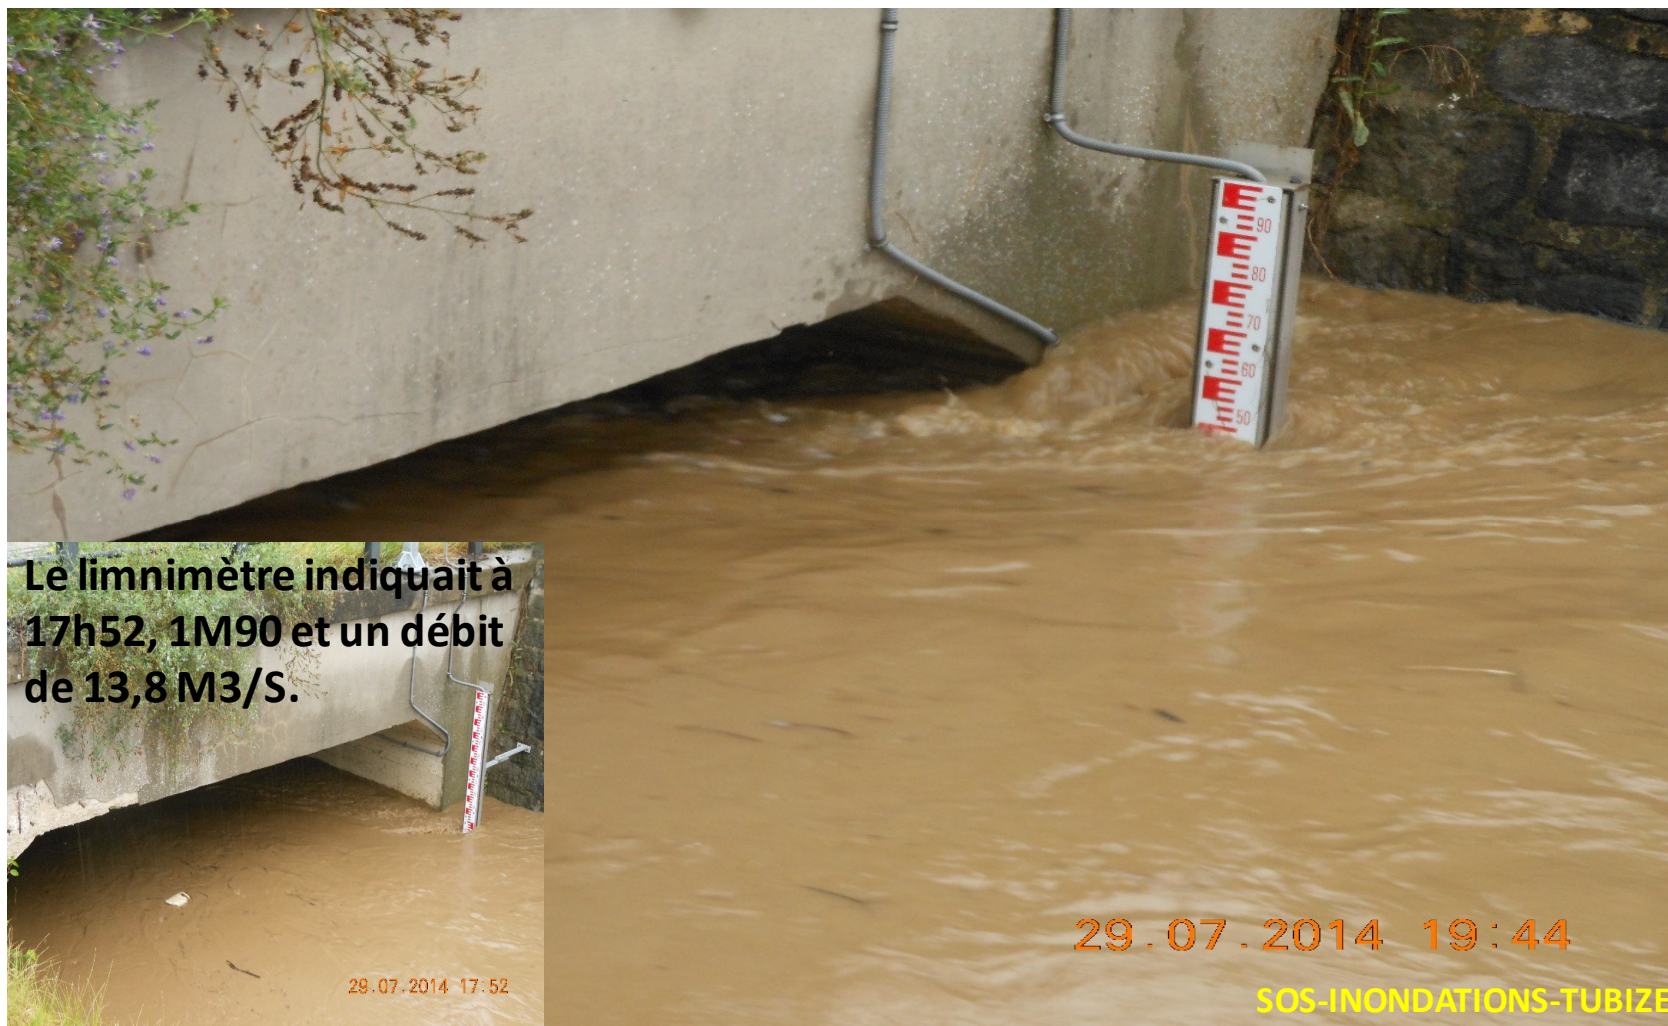
Situation du pont à hauteur du rejet de la station d'épuration de Braine le Château à 19h44. L'échelle du limnimètre indique 2M45, soit 55 cm de plus qu'à 17h52. Le débit à ce moment est de + ou - 21,5 M3/S.

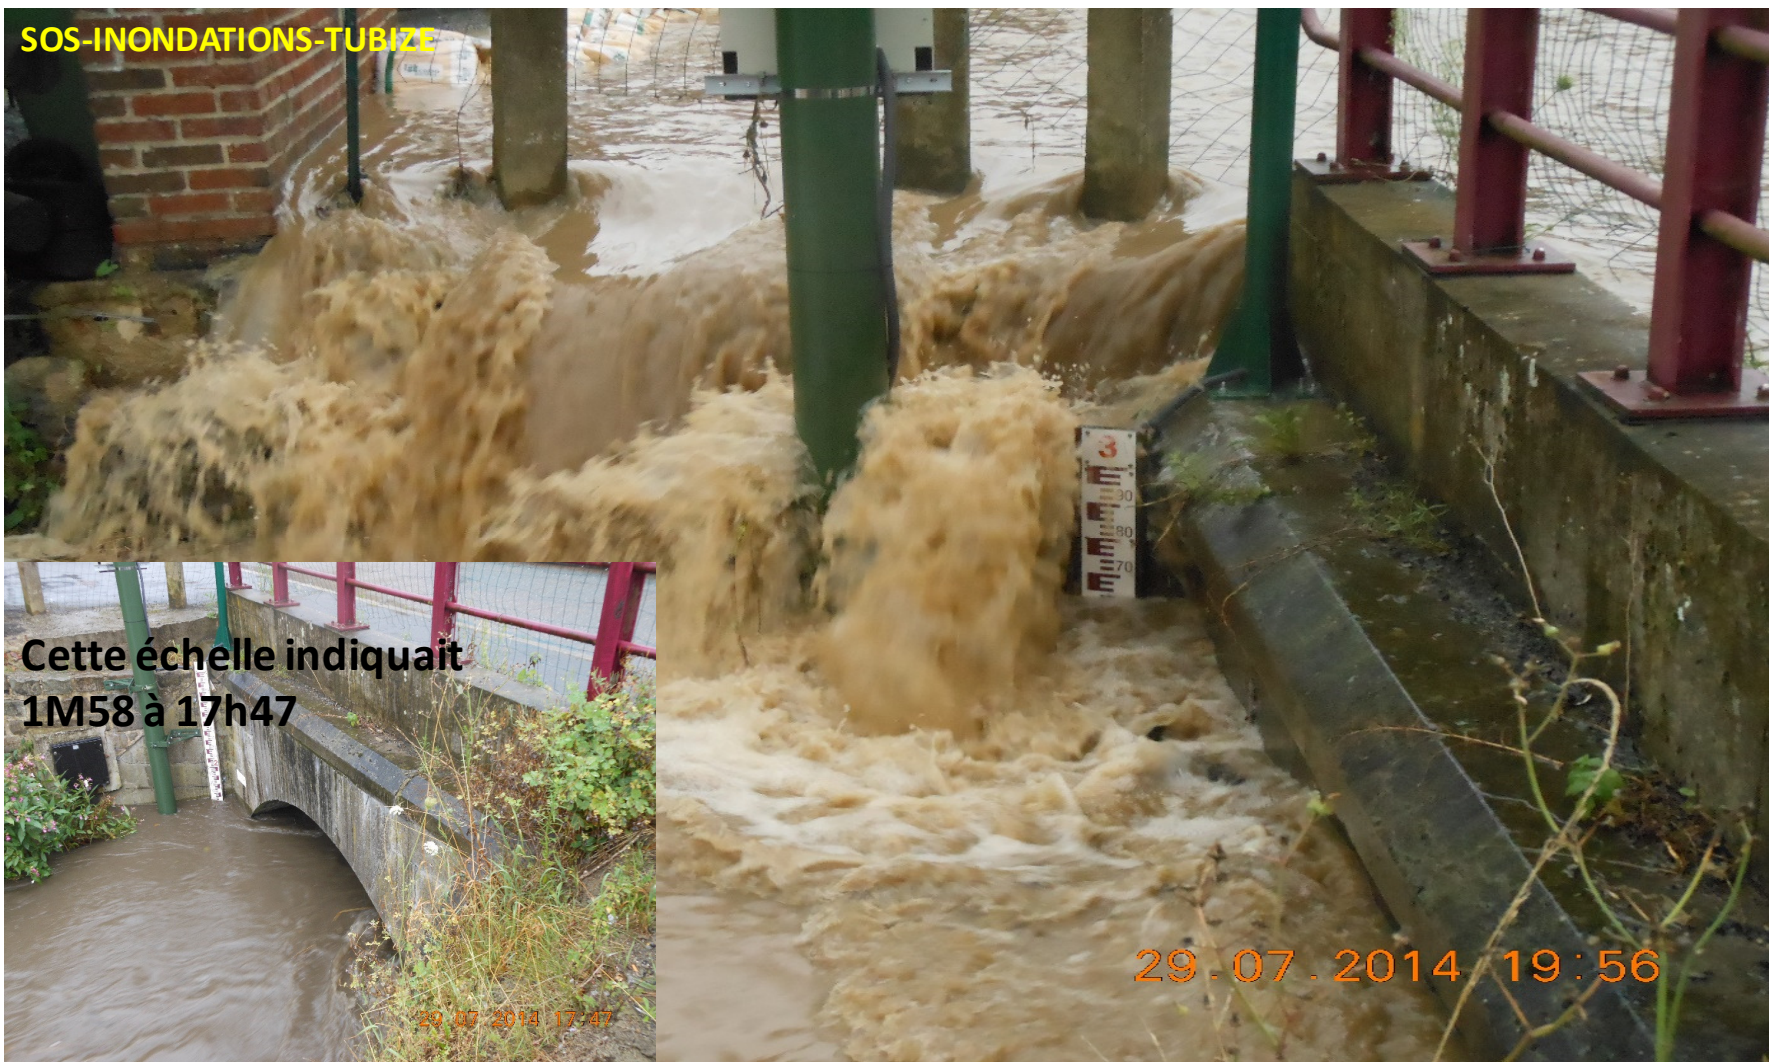
2^{ème} pont à la rue des Combattants à 19h56. L'échelle indique 2M60, soit une montée d'eau de 1M02 en 2h09.

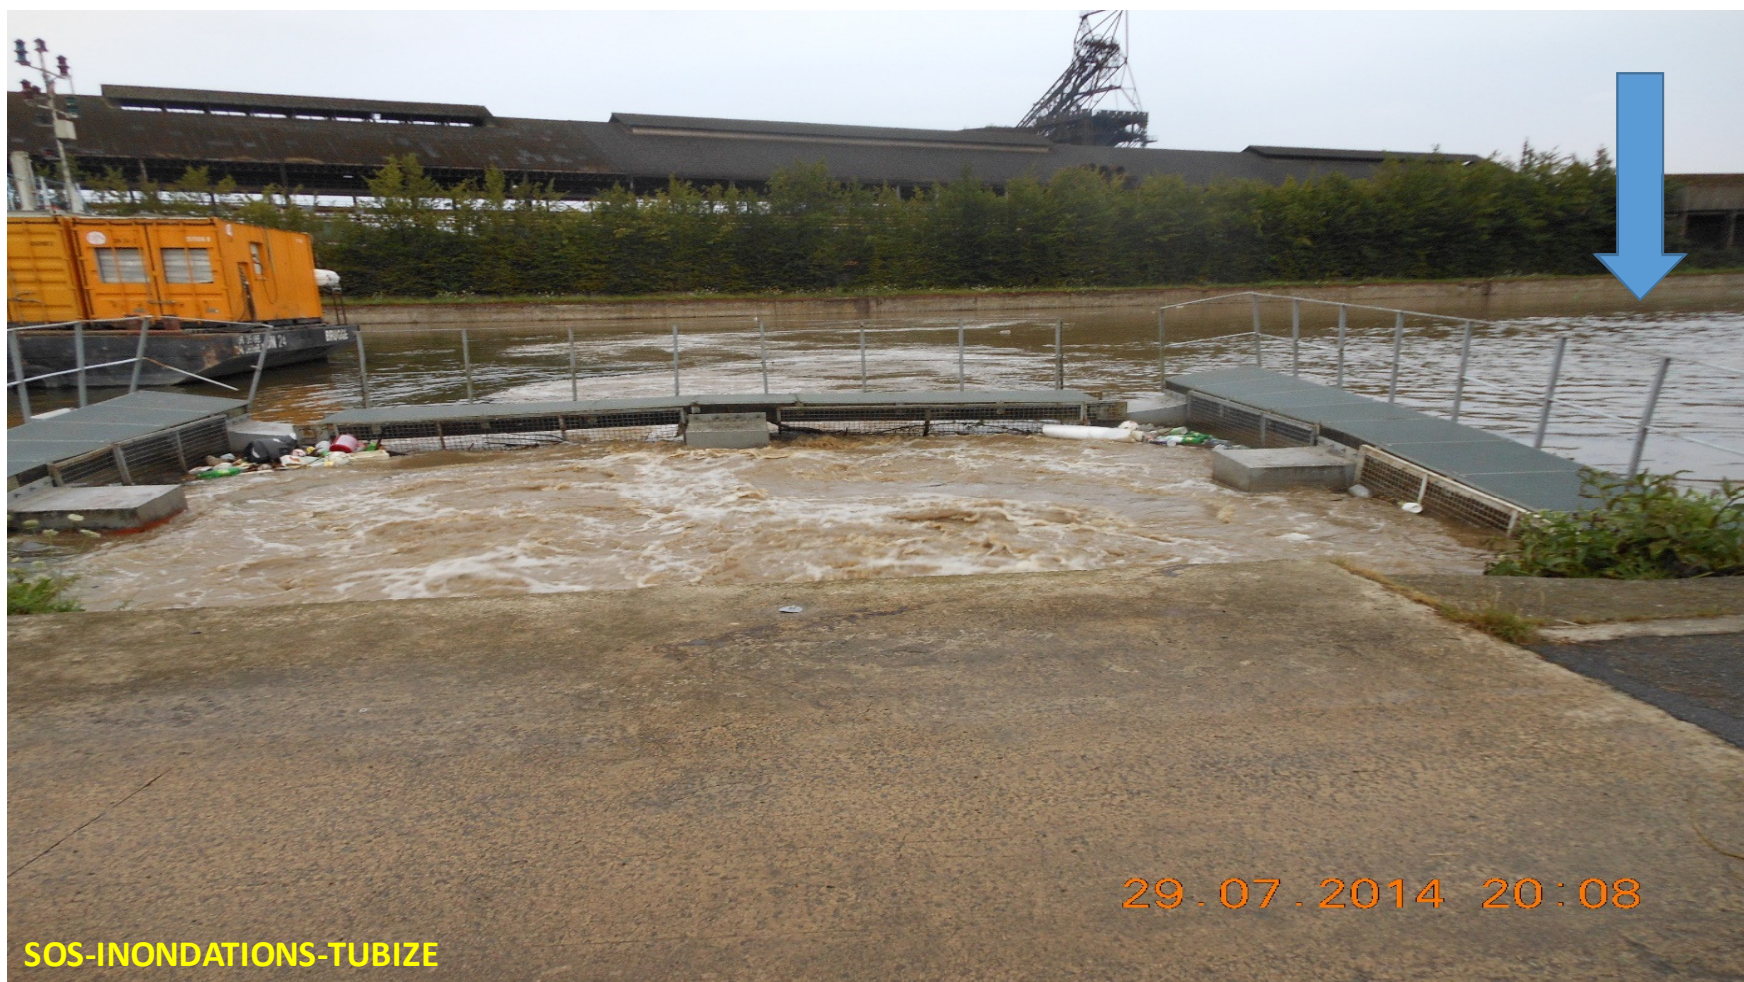
Confluence Hain/canal à 20h08 à Clabecq. Vous constaterez que le niveau du canal est très haut, pour rappel un niveau d'eau important, ne facilite pas la sortie du Hain à sa confluence avec le canal.
