Mardi 29 juillet 2014

- Inondations au Rogissart et au hameau du 45 à Clabecq**
- Alerte de crue sur les biefs Ronquières/Ittre et Ittre/LembEEK du canal de Charleroi-Bruxelles**

Préambule: notre analyse de la crue du Hain du 9 juillet 2014.

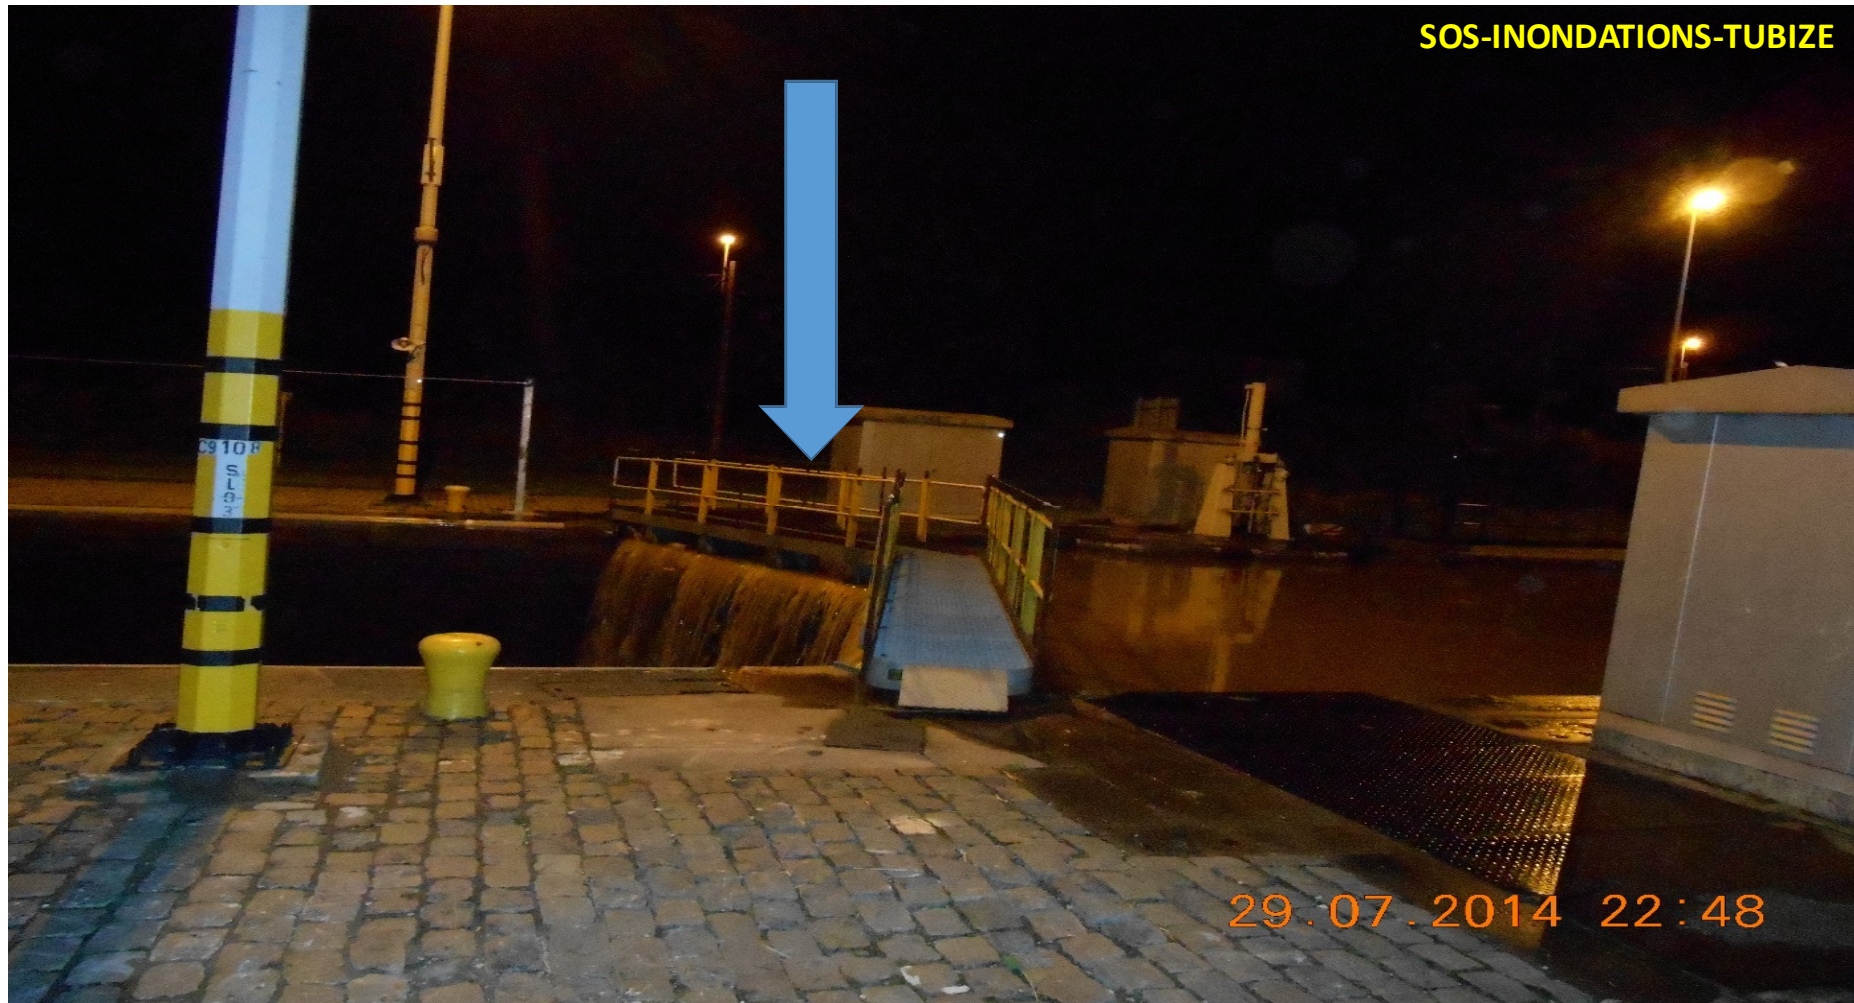
Vous constaterez que l'eau du canal déborde à 22h48 à la première porte de l'écluse de Lembeek. Le niveau du canal est super haut.
Question: Pourquoi l'éclusier n'ouvre t-il pas pour libérer l'eau ?

- En cas d'alerte de crue, diminuer le niveau du canal pour augmenter sa capacité de réception d'eau.
- Que les responsables des voies d'eau navigables (Wallonnes, Flamandes et Bruxelloises) et plus particulièrement le personnel affecté aux écluses soient préalablement et prioritairement informés des niveaux d'alerte de crue de la Samme et du Hain, par exemple par transmetteur d'alarme sur GSM.

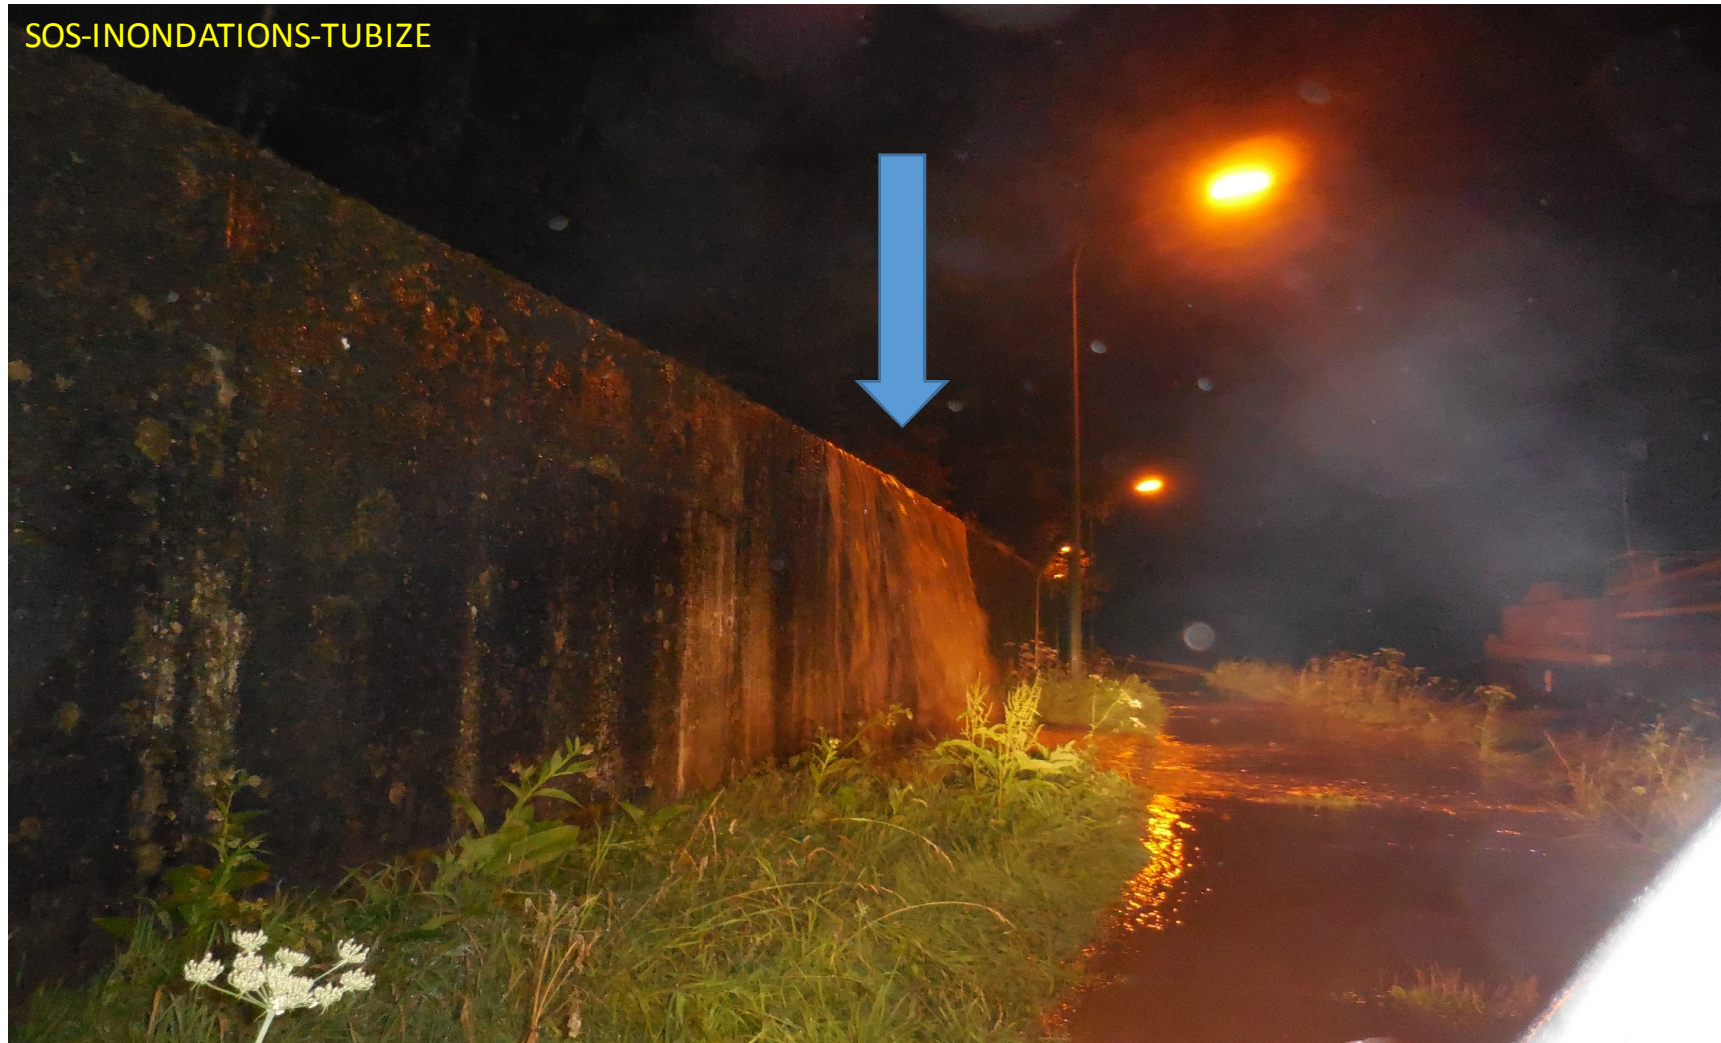
La Sennette qui déborde au dessus du mur (23h) juste en aval de l'écluse d'Ittre.

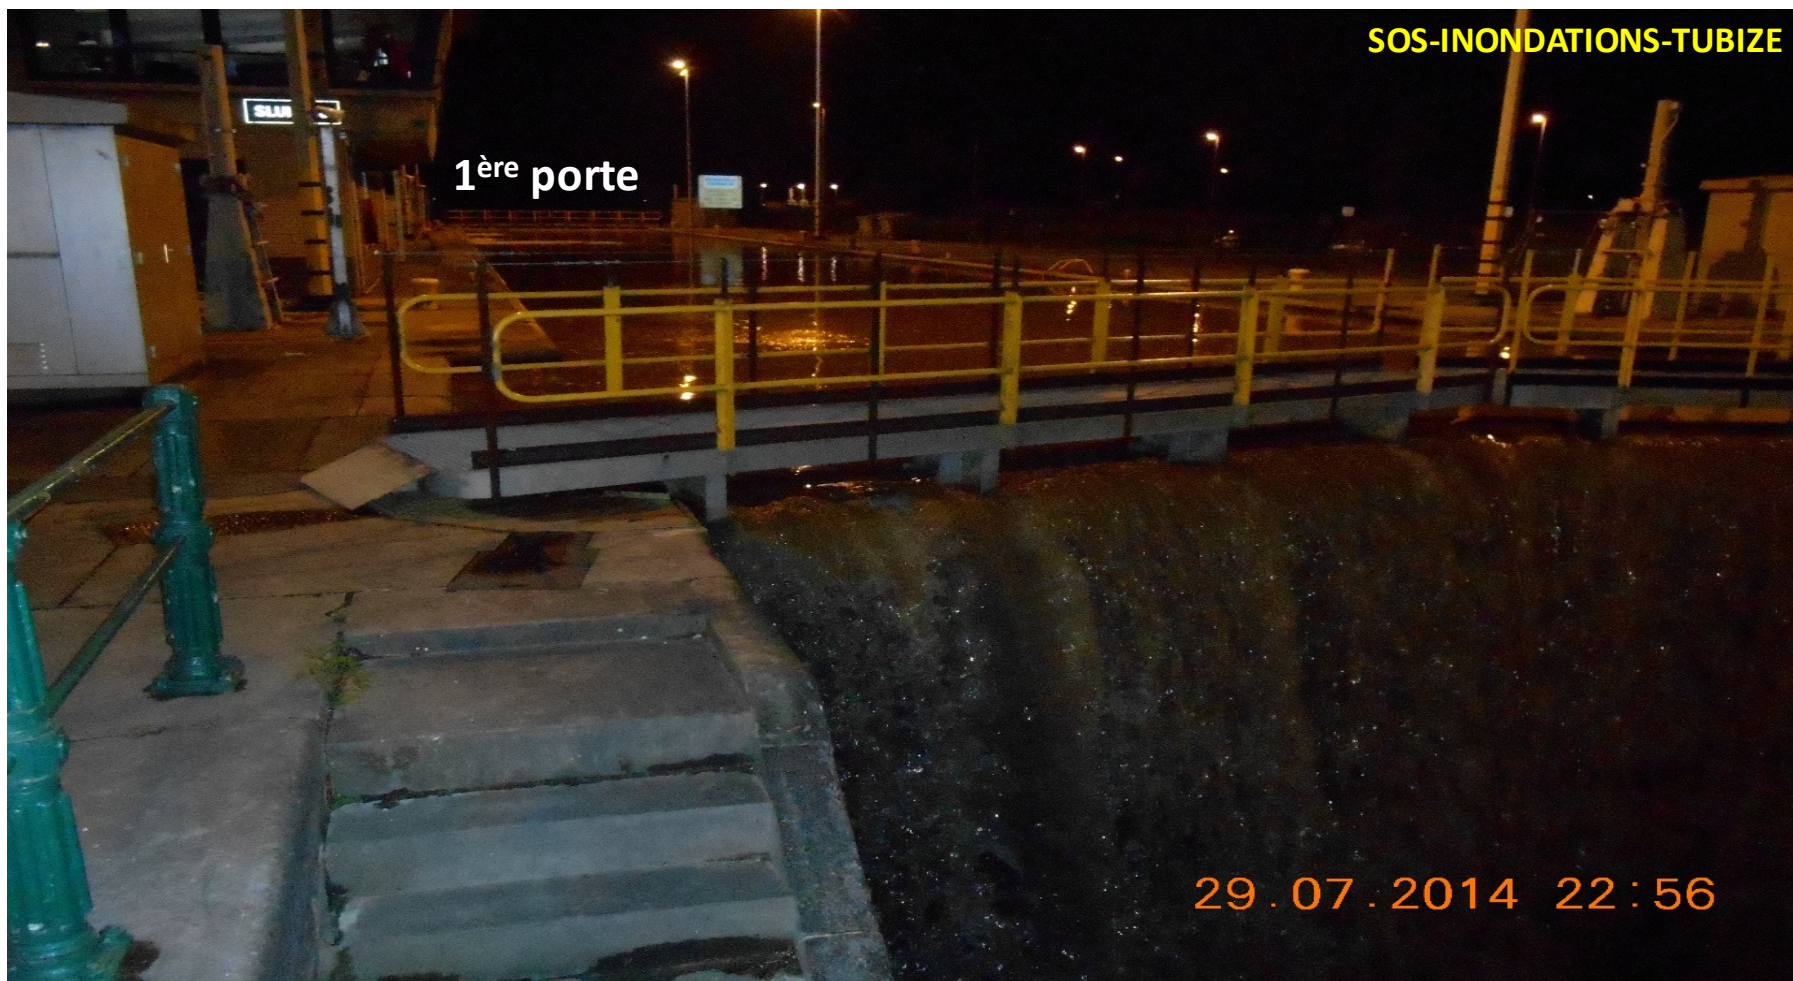
L'écluse de Lembeek à 22h56. Pour rappel un niveau d'eau important, sur le bief Ittre/Lembeek ne facilite pas la sortie du Hain à sa confluence avec le canal.

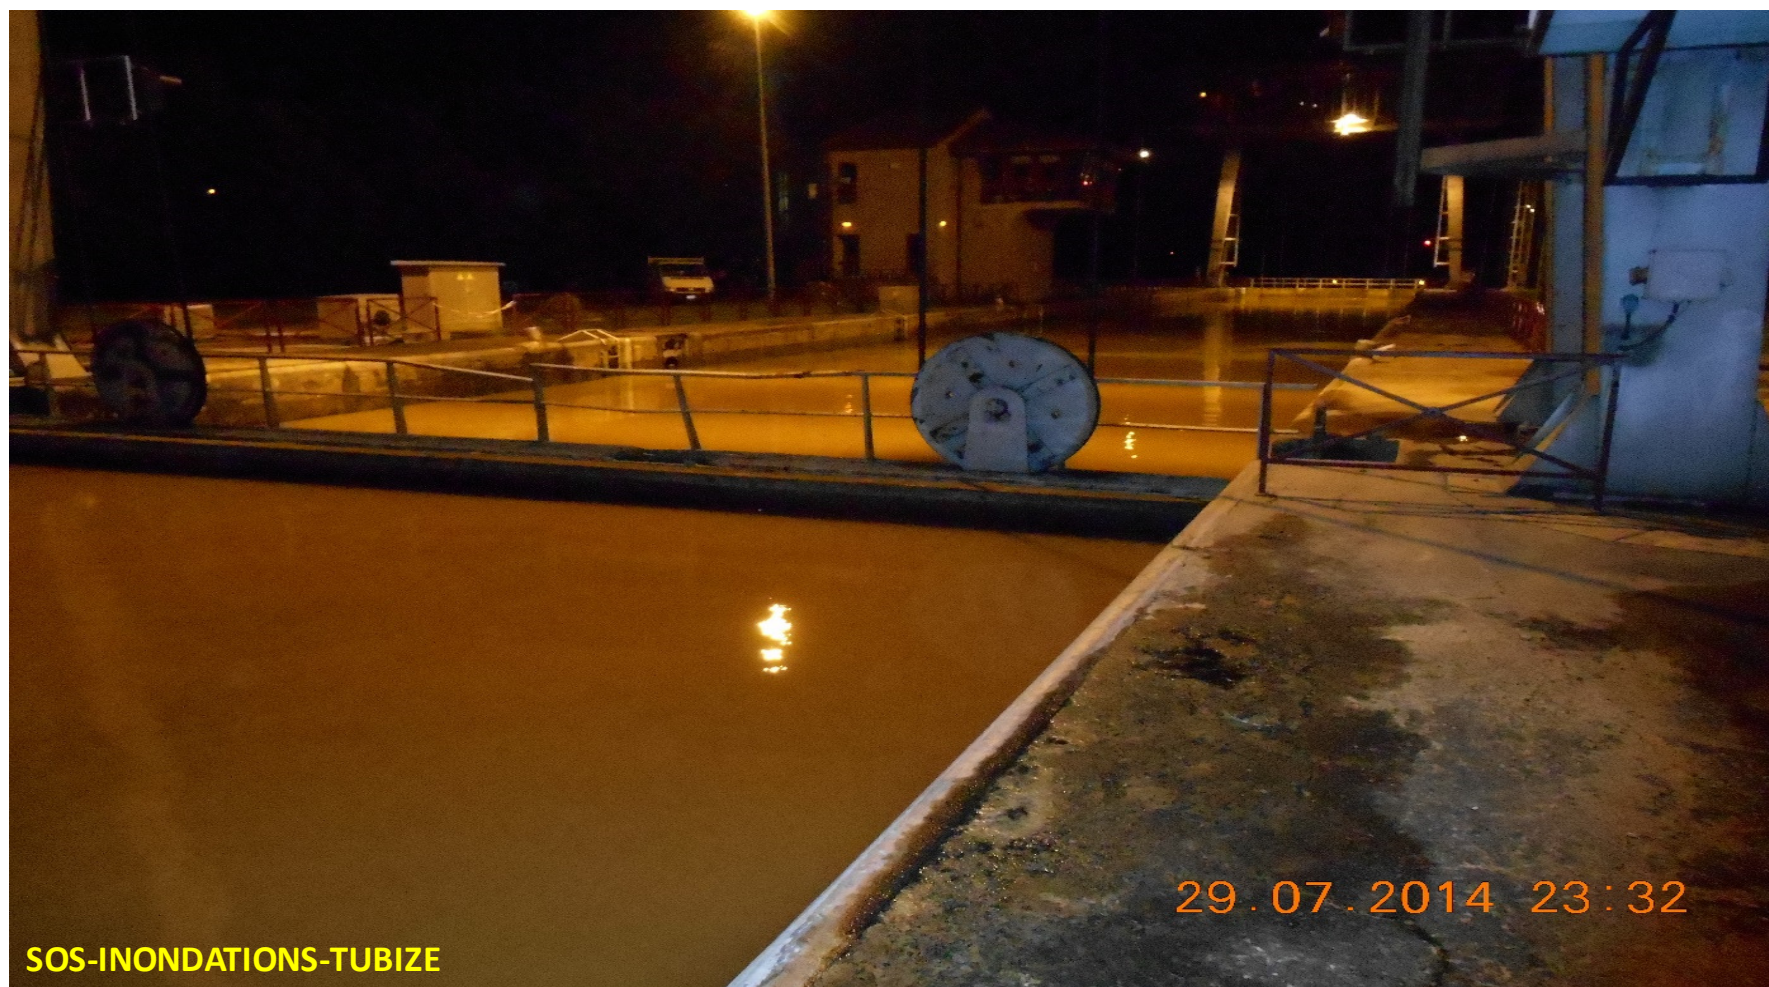
L'écluse d'Ittre à 23h32, le niveau sur le bief en amont est également super haut. Le bief Ronquières/Ittre est soumis à rude épreuve par le torrent (+ de 22 M³/S) que déverse la Samme.

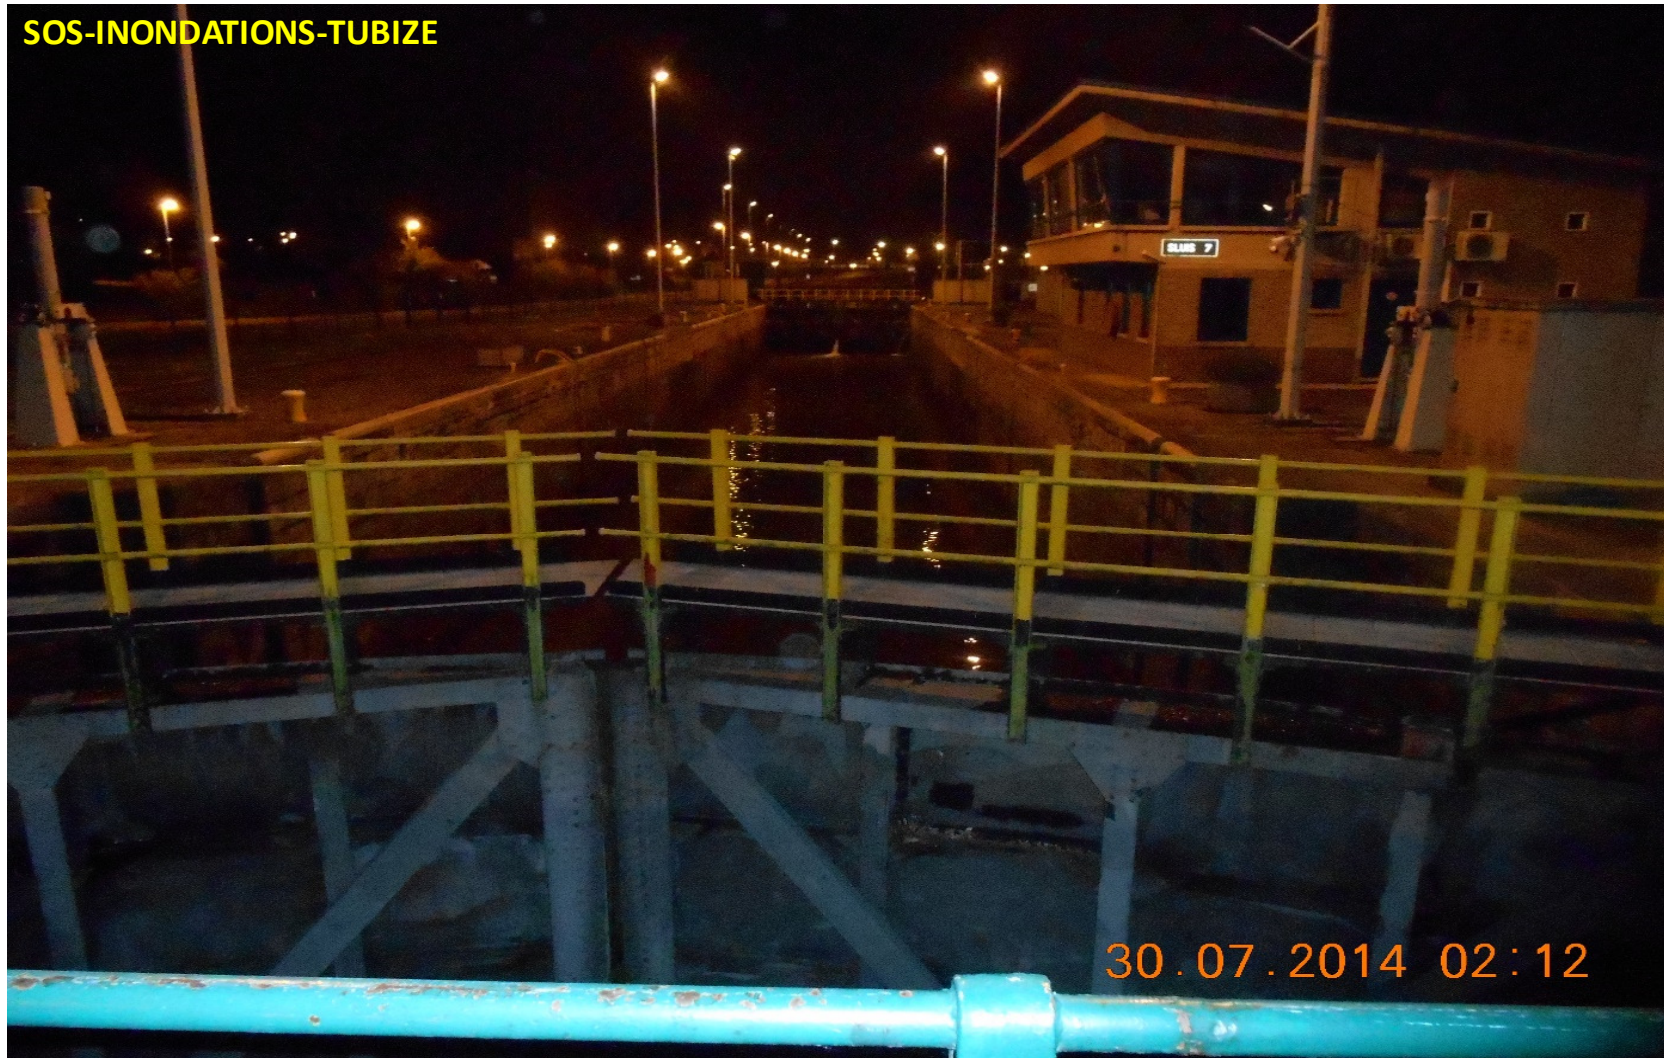
L'écluse de Hal à 2h12, pas d'éclusier présent et pas de bassinées régulières

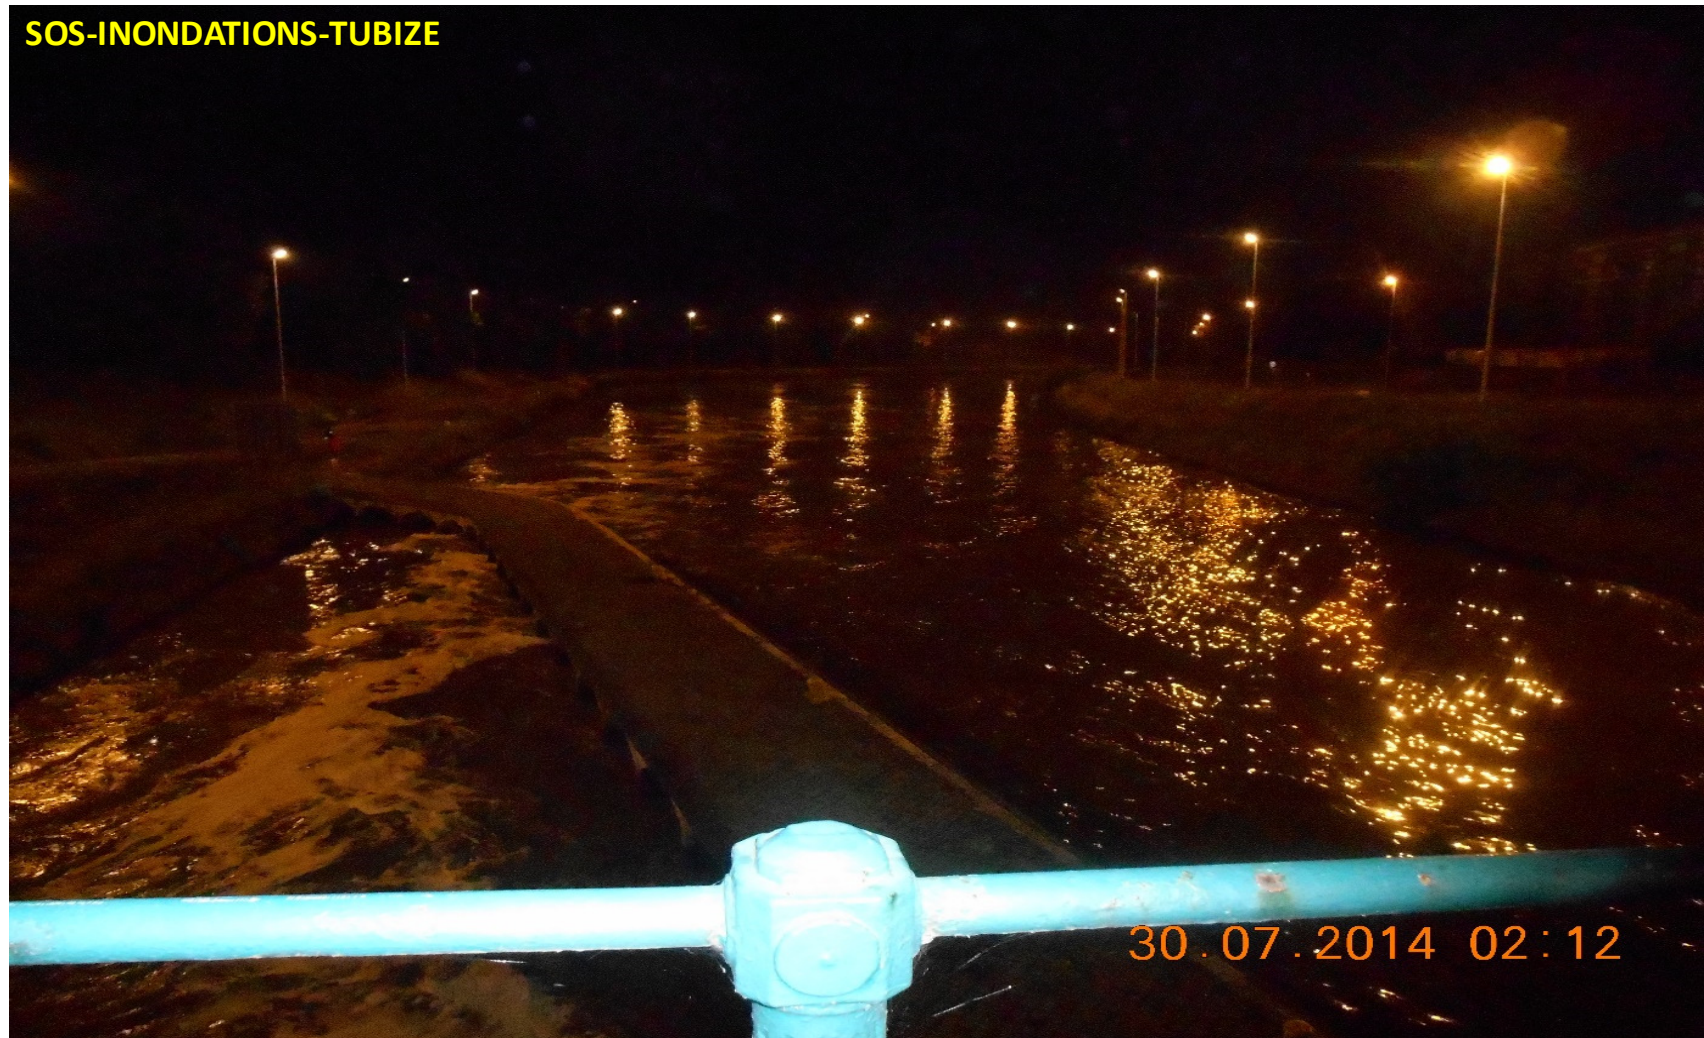
Les by-pass fonctionnent. Il y a de la place pour évacuer d'avantage d'eau en aval de l'écluse de Hal.

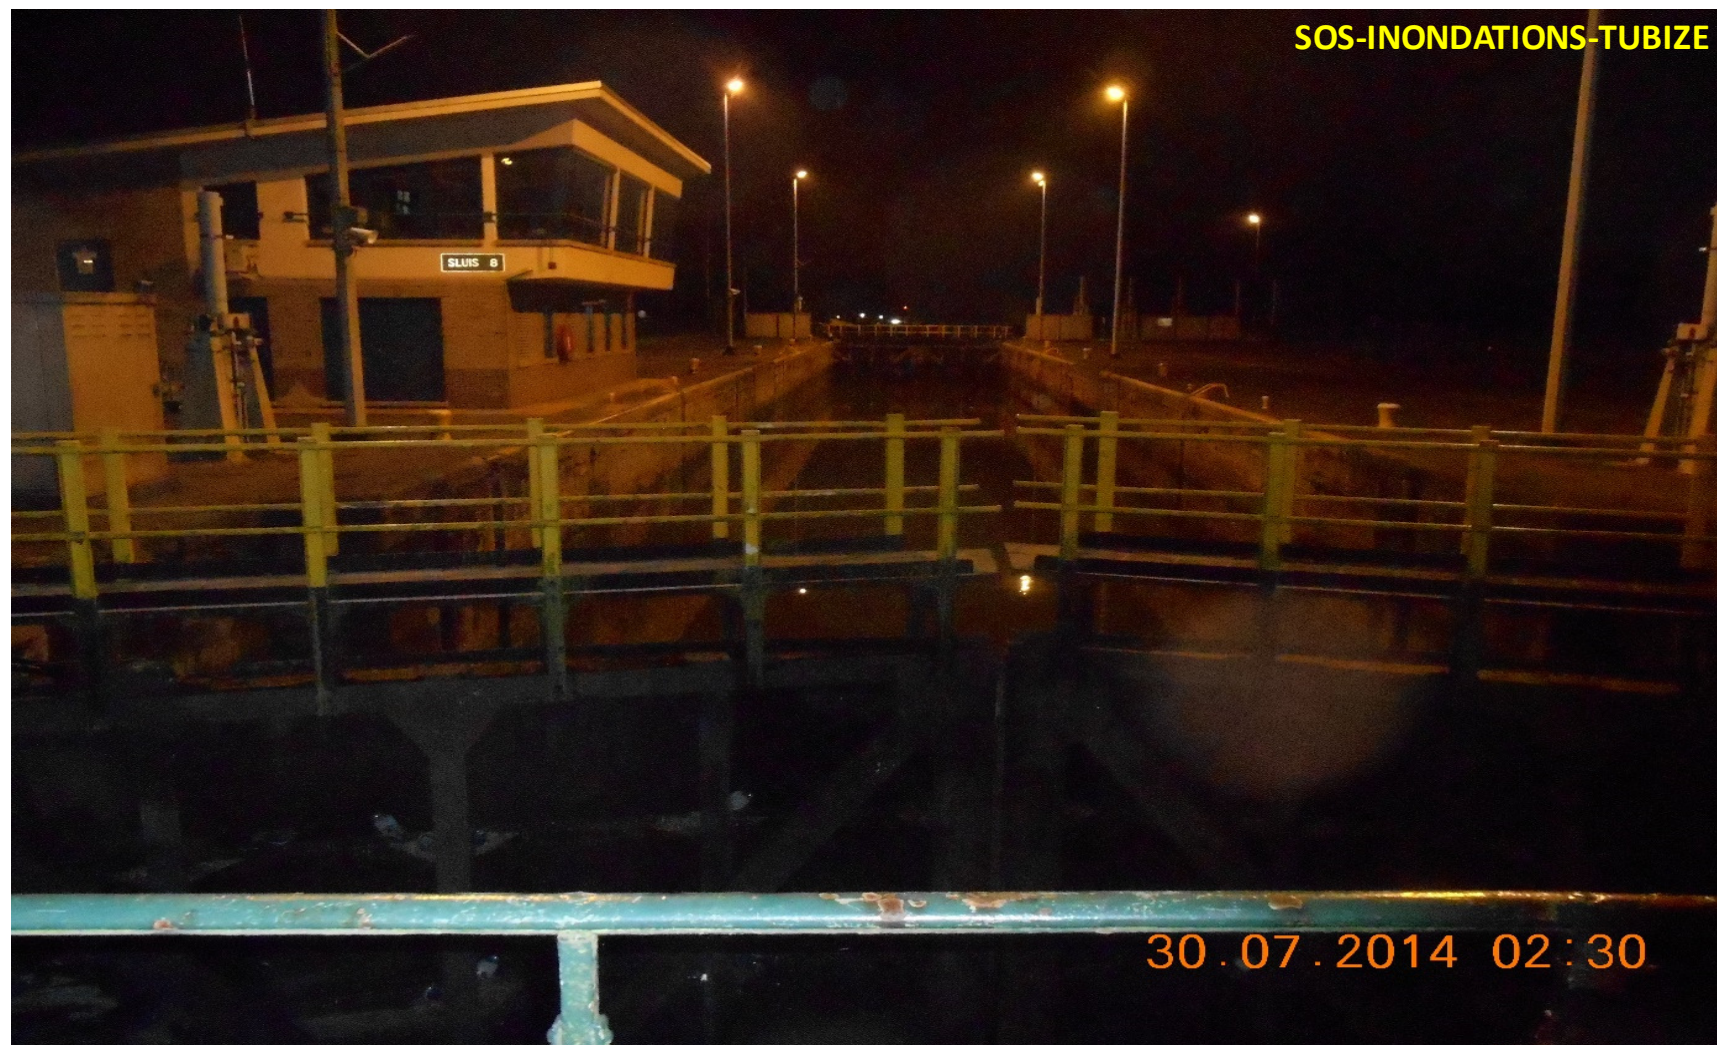
L'écluse de Lot à 2h30, pas d'éclusier présent et pas de bassinées régulières.

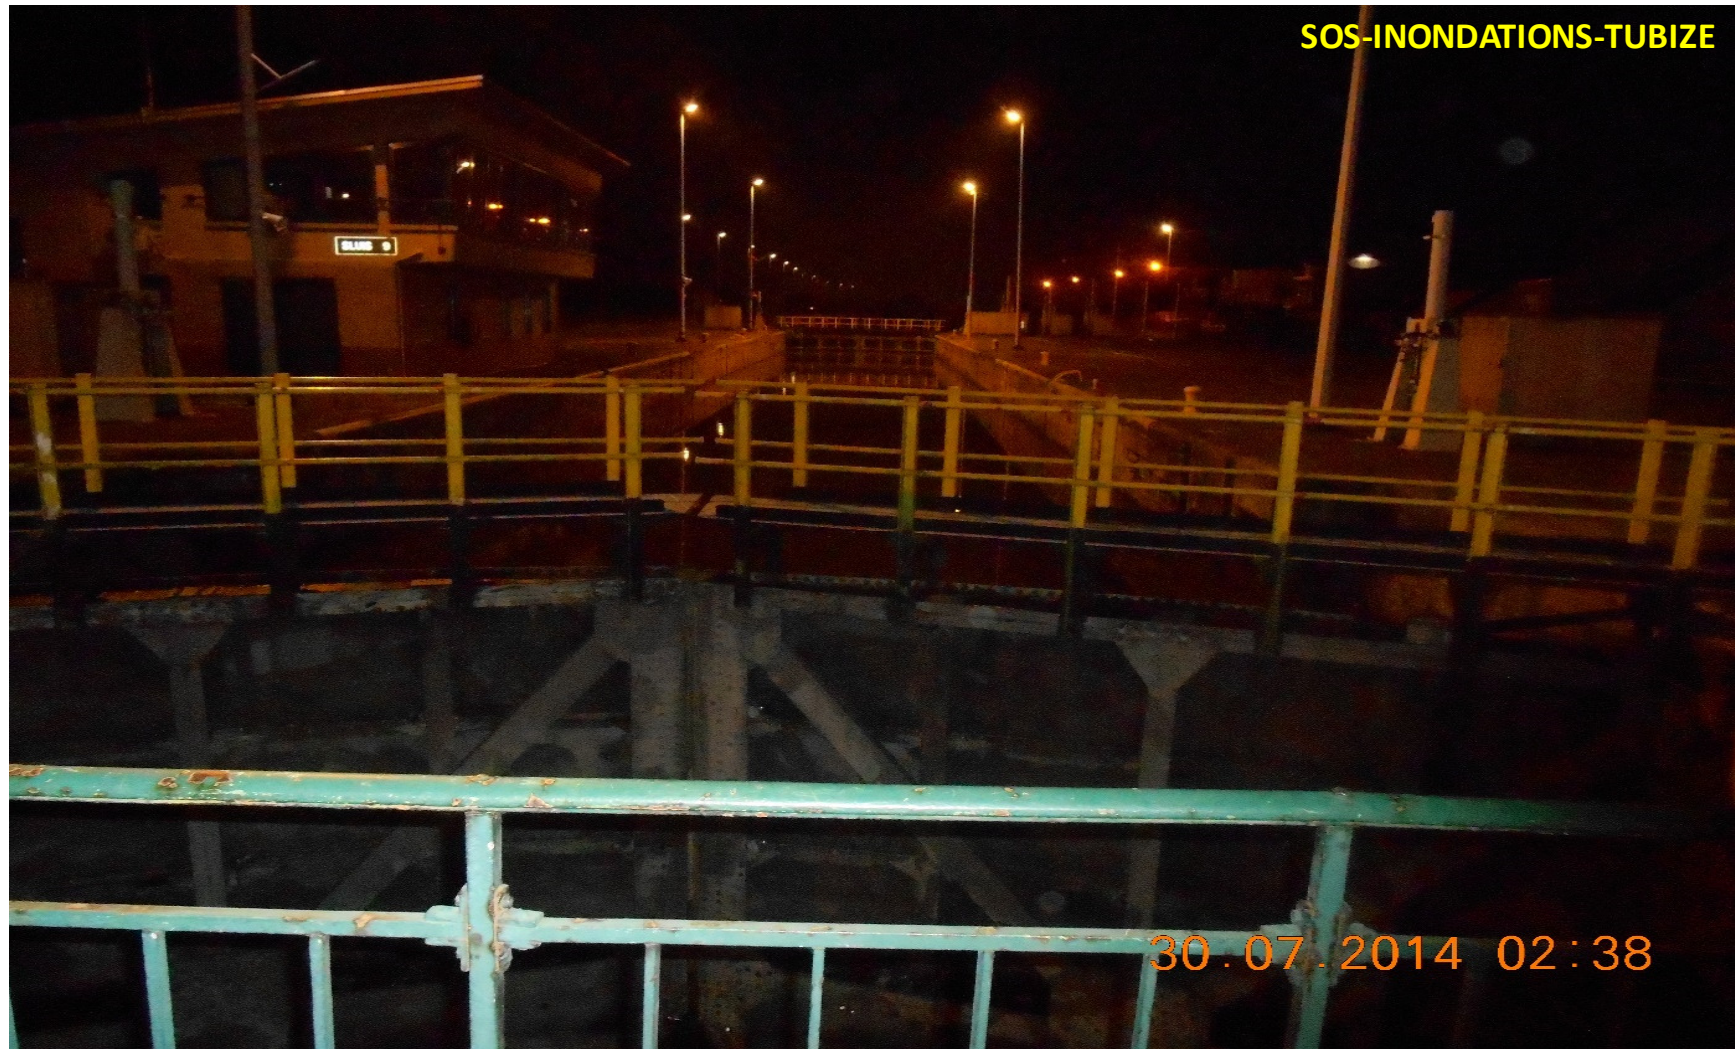
L'écluse de Ruisbroek à 2h38, pas d'éclusier présent et pas de bassinées régulières.

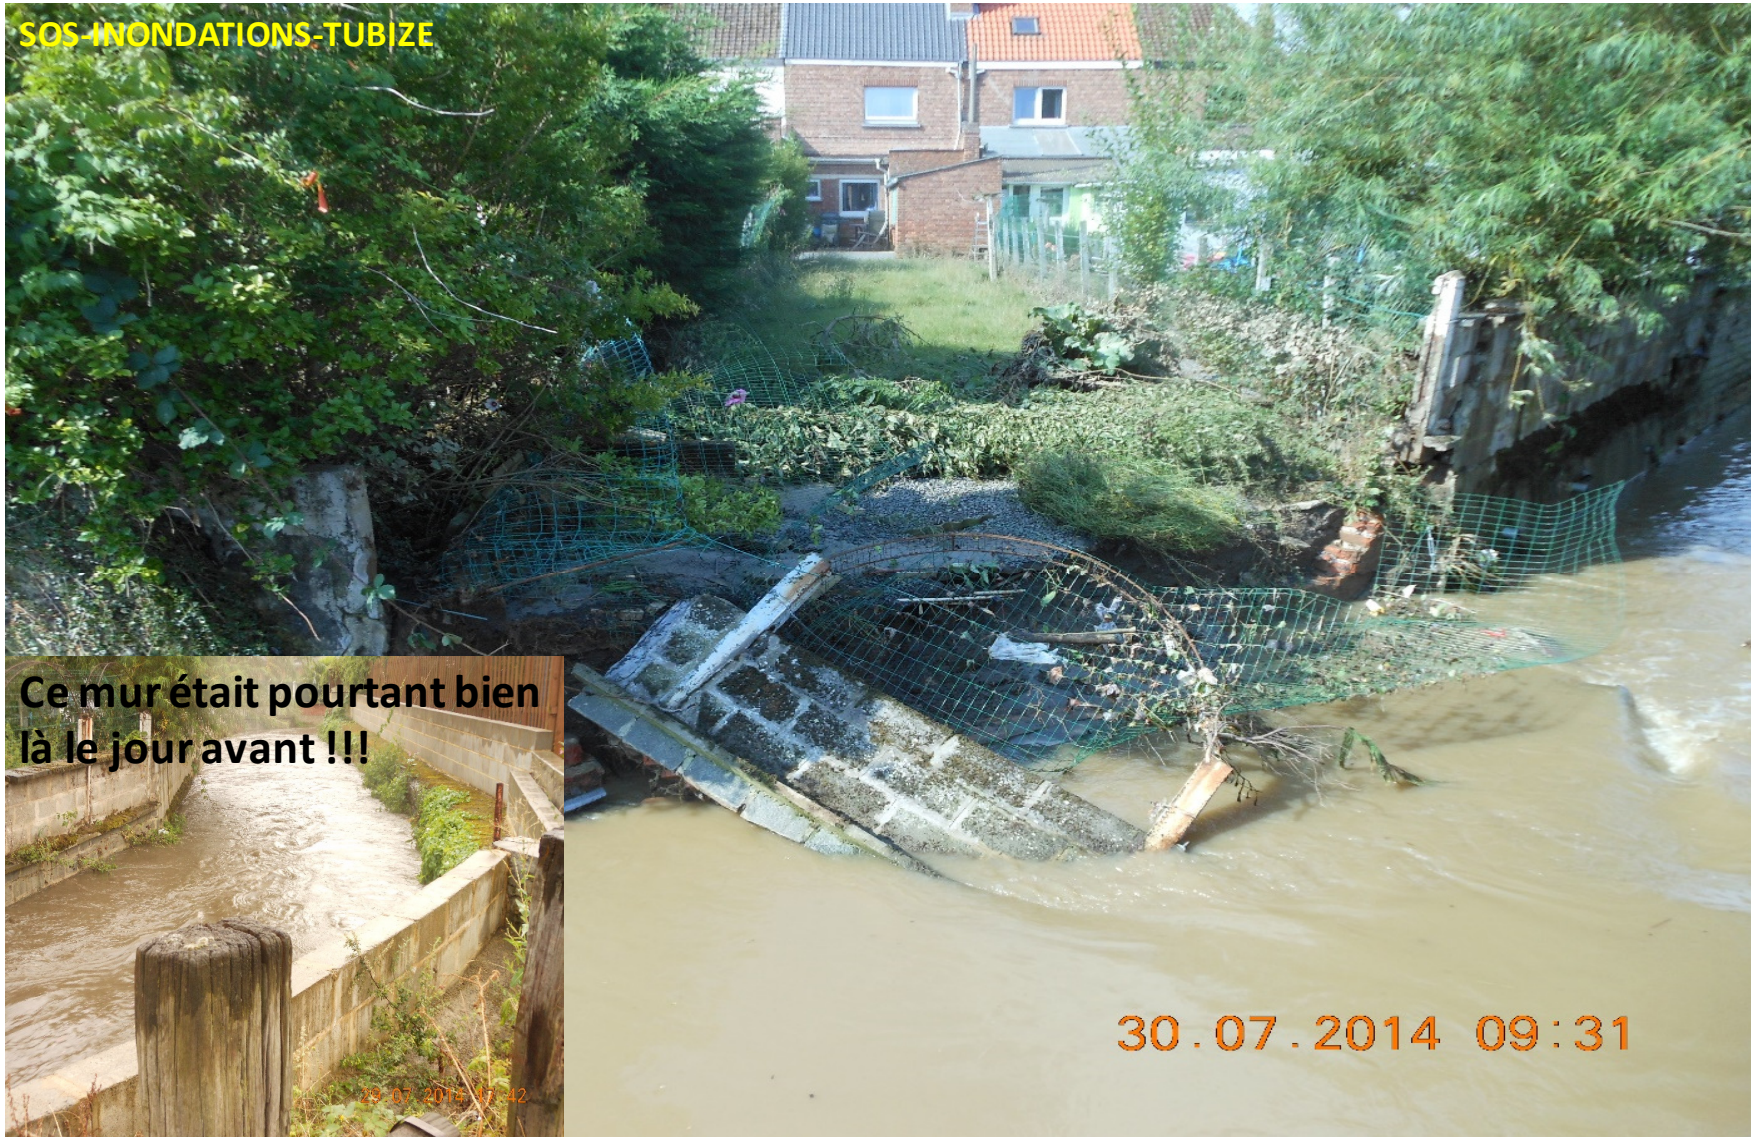
Un mur s'est affaissé dans le Hain.

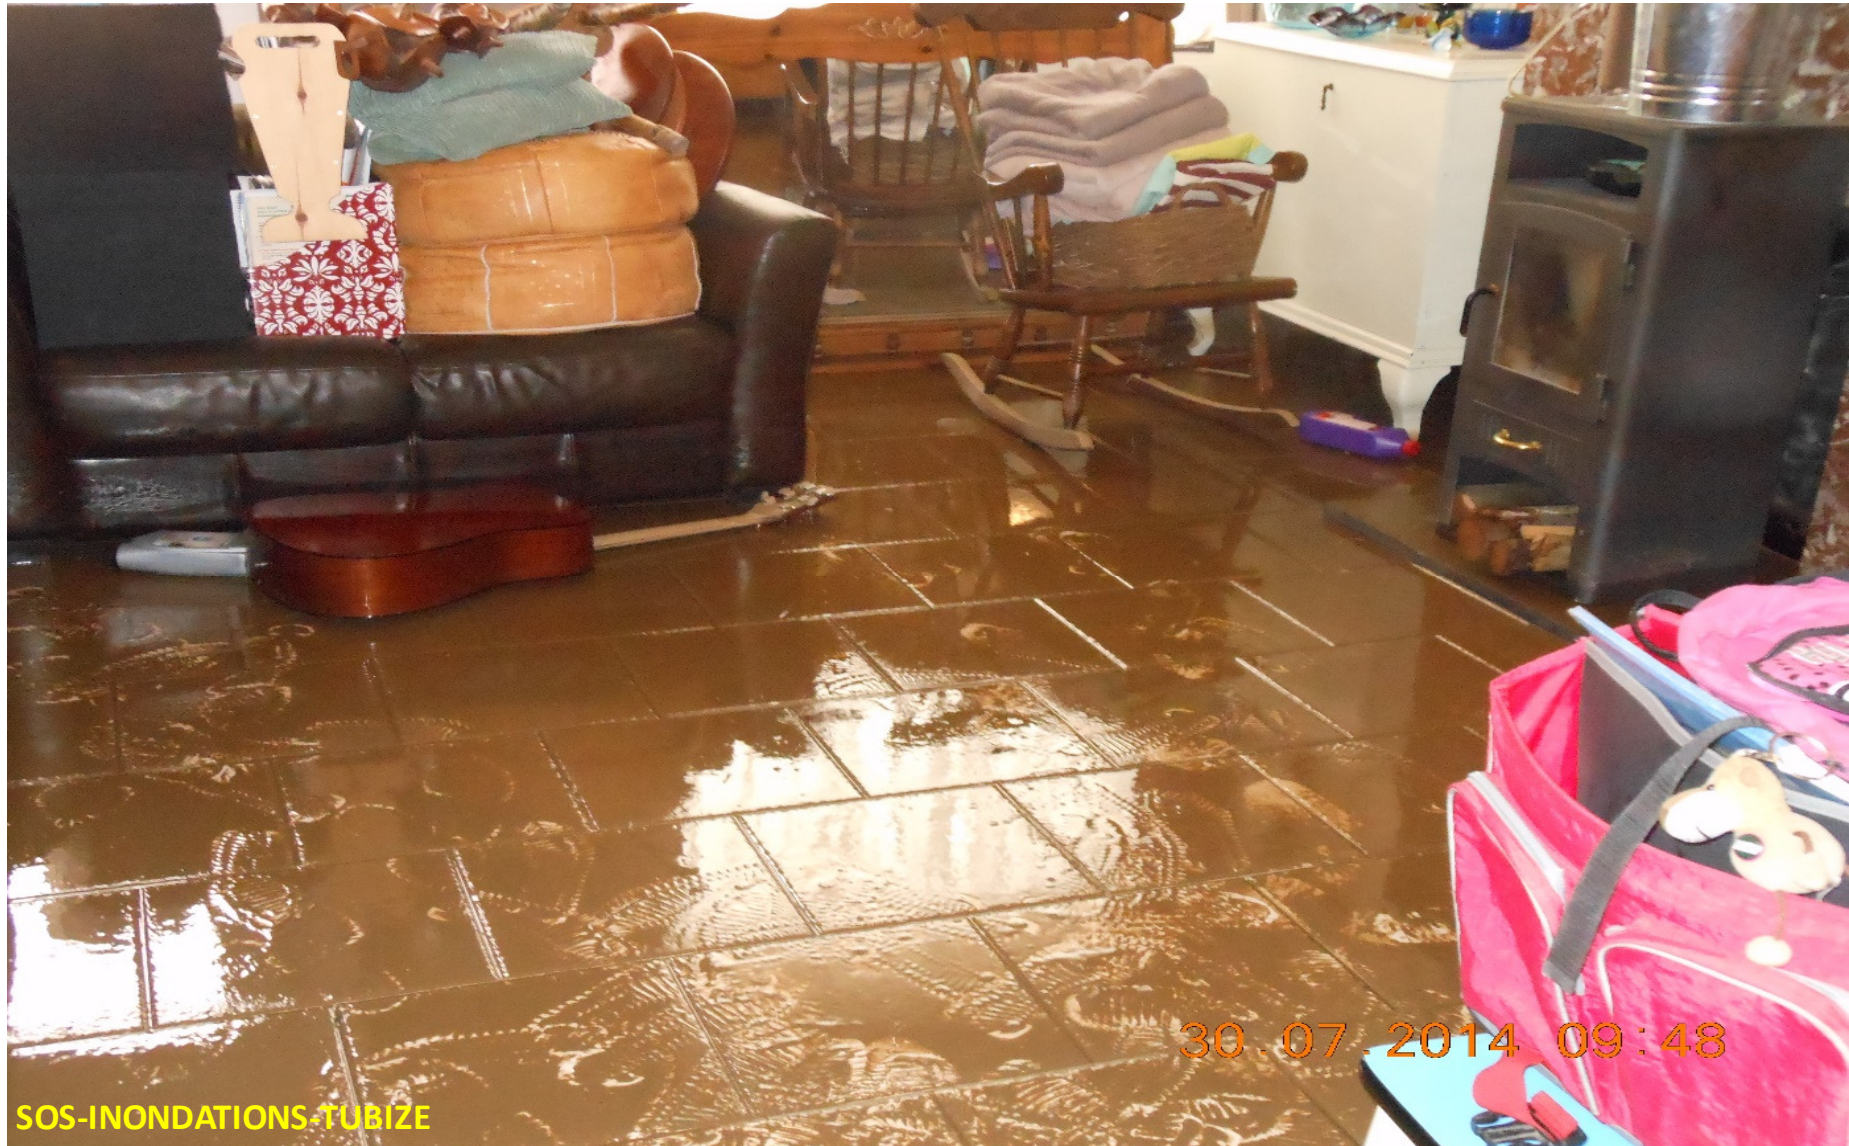
Que de dégâts.

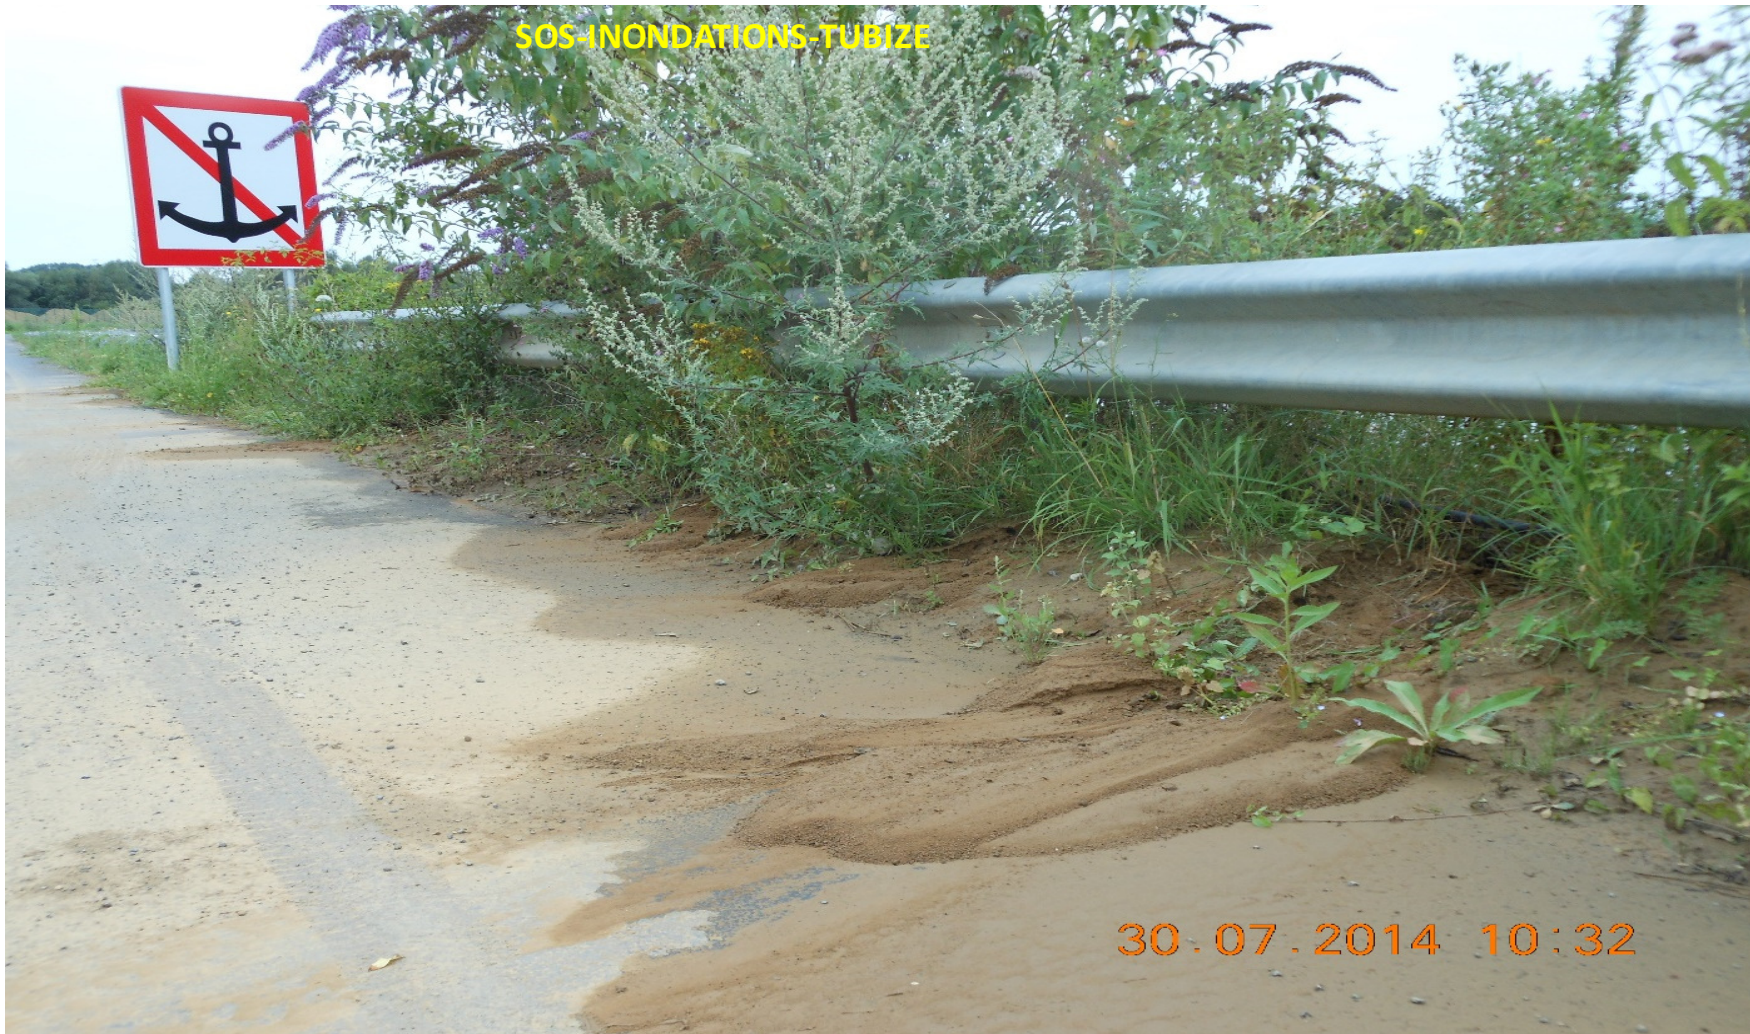
SOS-Inondations-Tubize a trouvé des traces de débordement du canal, en rive gauche, à proximité du port de Clabecq.

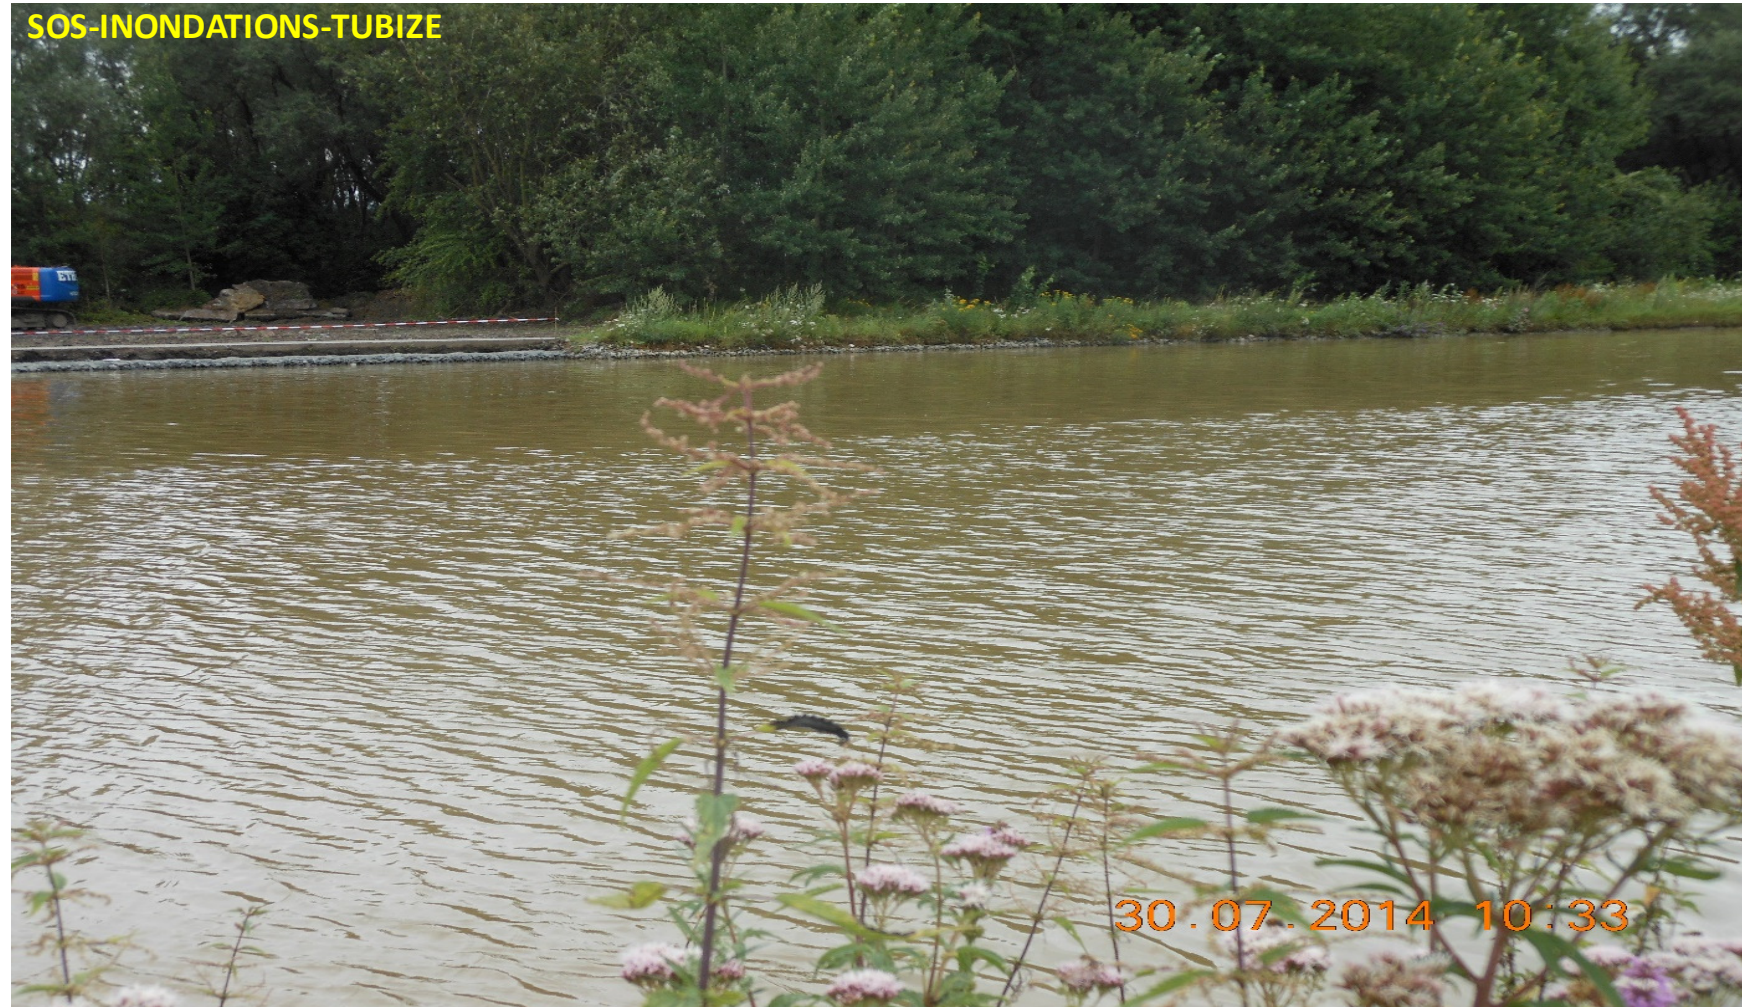
Toujours un niveau très haut sur le bief Ittre/LembEEK (30/07/2014-10h33)
Question: Pourquoi l'écluser de LembEEK ne baisse t-il pas le niveau du bief du canal Ittre/LembEEK ?
