Mardi 29 juillet 2014

- Inondations au Rogissart et au hameau du 45 à Clabecq**
- Alerte de crue sur les biefs Ronquières/Ittre et Ittre/LembEEK du canal de Charleroi-Bruxelles**

Préambule: notre analyse de la crue du Hain du 9 juillet 2014.

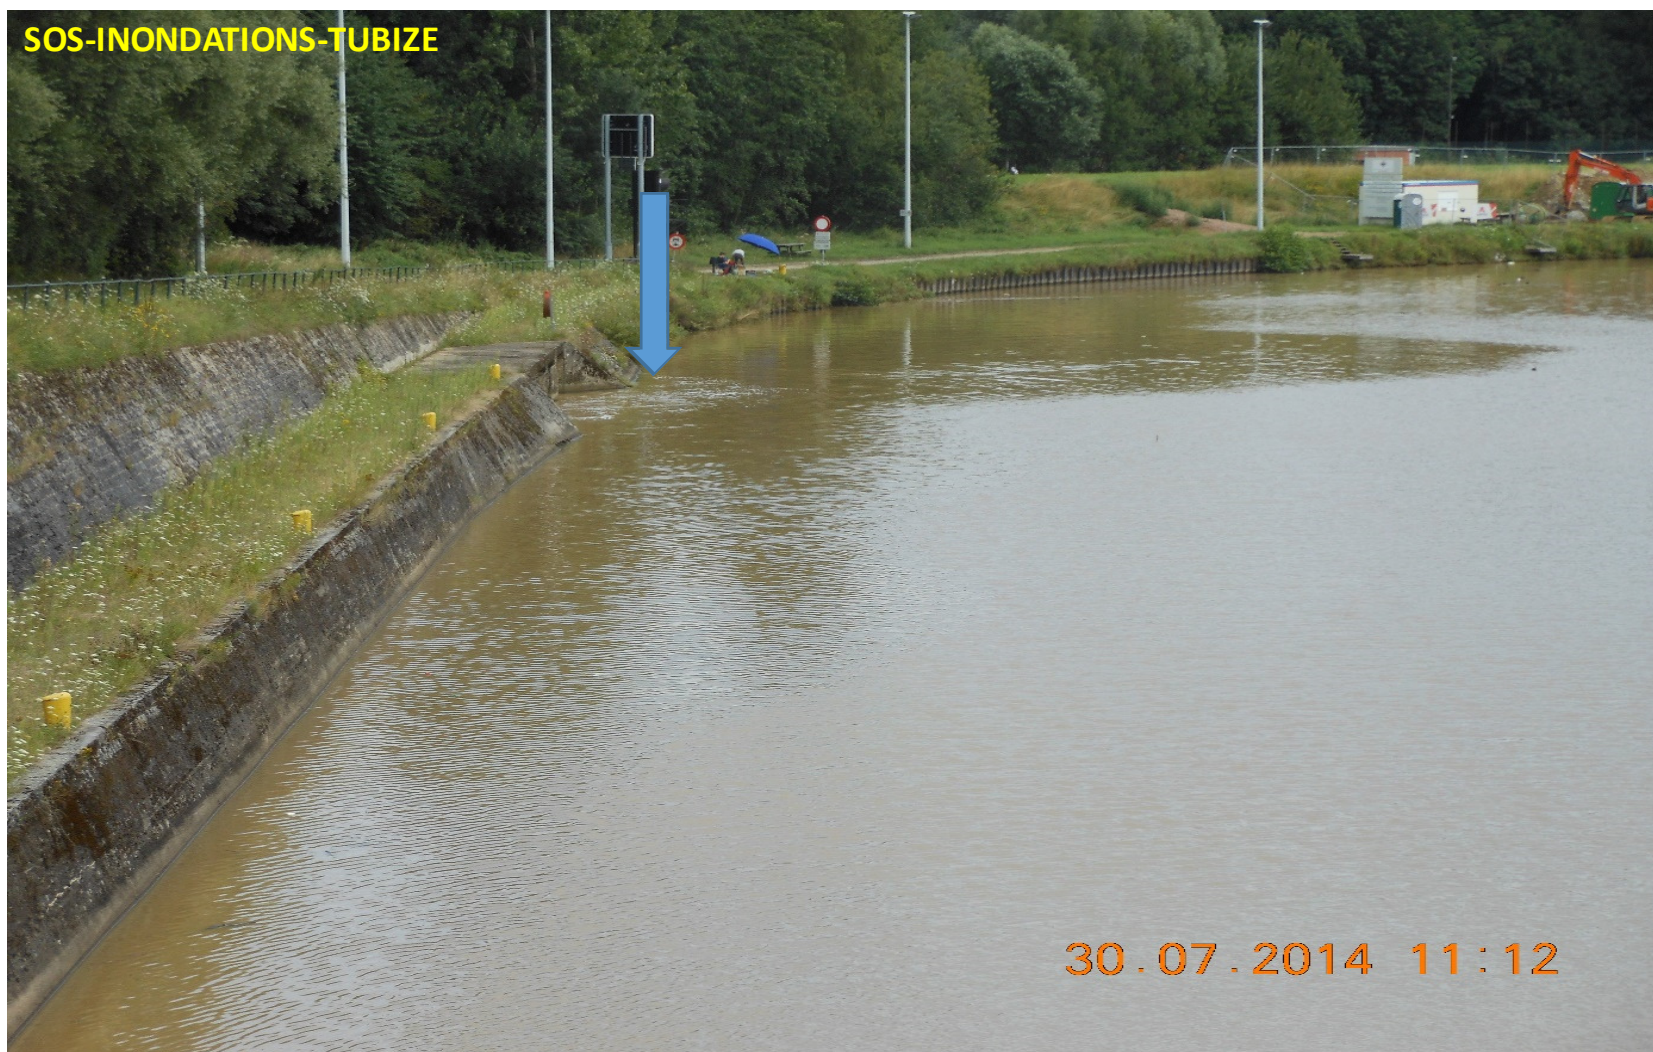
Situation en aval de l'écluse de Lembeek le 30/07/2014 à 11h12, vous constaterez que le by-pass est à peine ouvert. Question: pourquoi l'éclusier de Lembeek ne fait il pas baisser le niveau haut du bief Ittre/Lembeek situé en amont ?

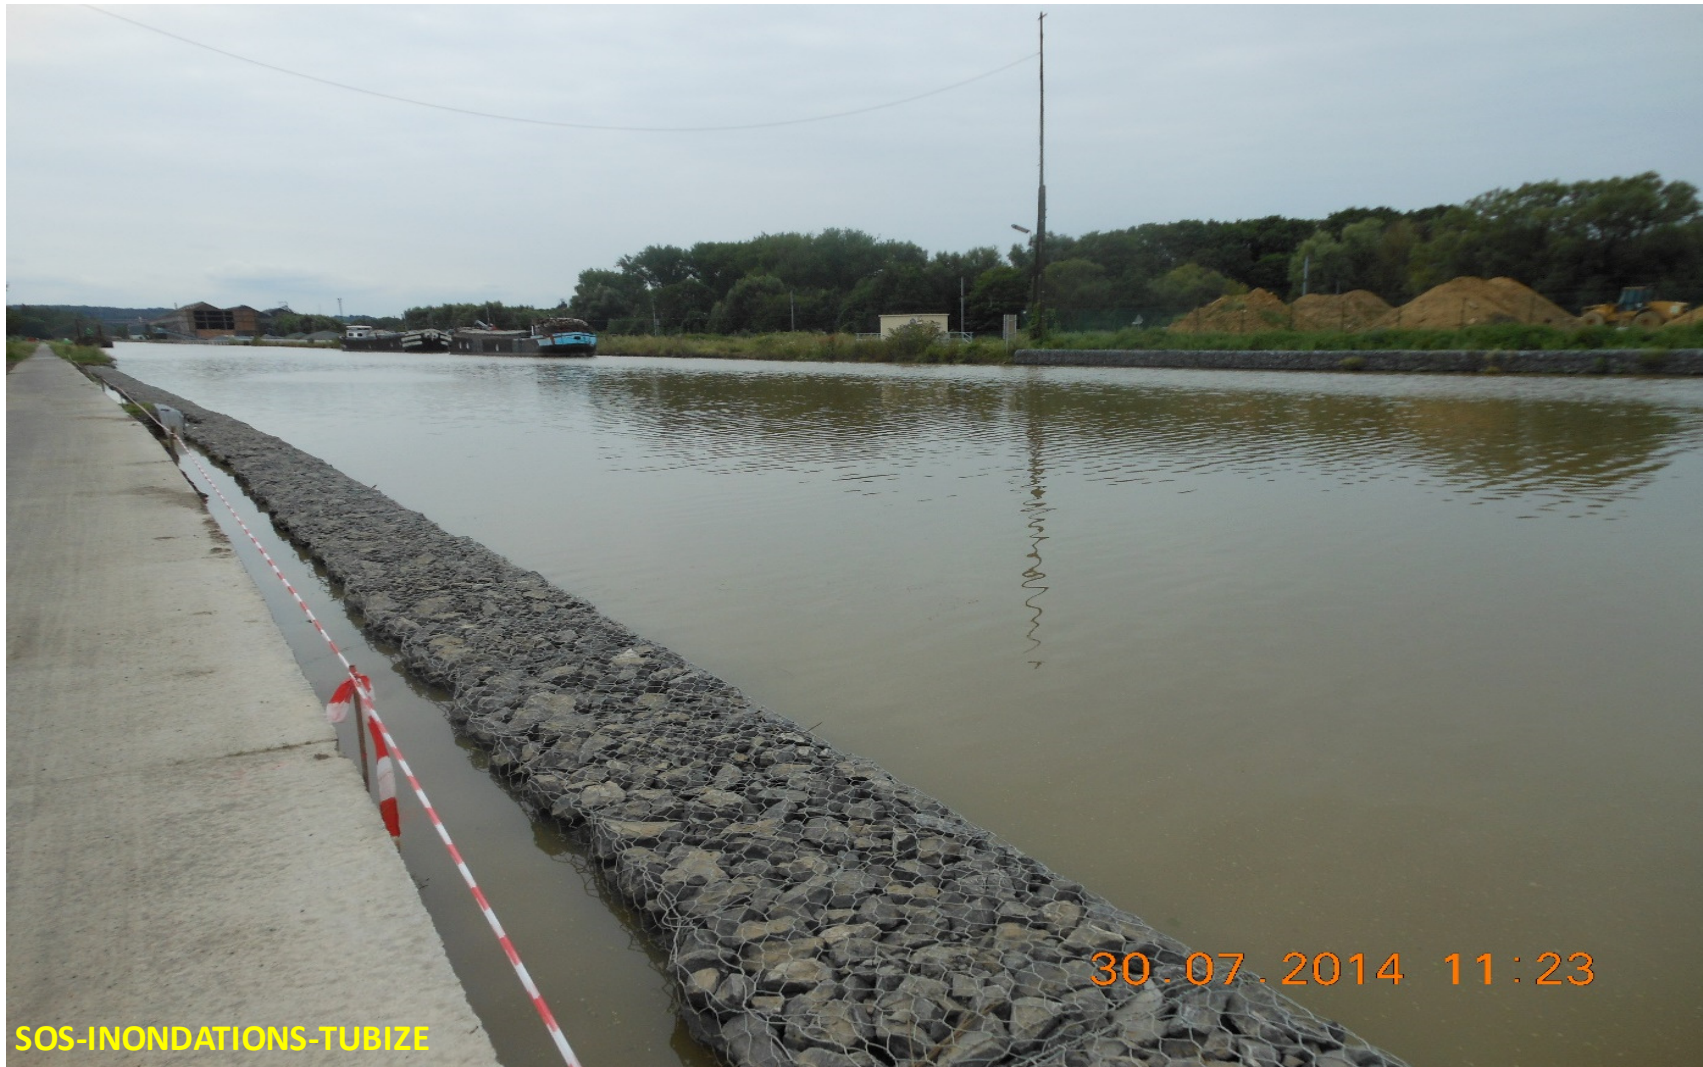
Niveau super haut du canal le 30/07/2014 à 11h23, à hauteur des bassins du Vraimont à Clabecq. Vous constaterez que les gabions ne sont pas étanches et même s'ils sont surélevés ils ne protégeront pas, en cas de débordement, les habitations situées en contrebas. (rue des Déportés)

- Des constructions de digues (comme à Lot et Ruisbroek) pour protéger les habitations situées en dessous du niveau du canal.
- Augmentation des capacités de turbinage ou des by-pass des écluses, et ceci pour pouvoir libérer plus rapidement les eaux des biefs vers la mer.

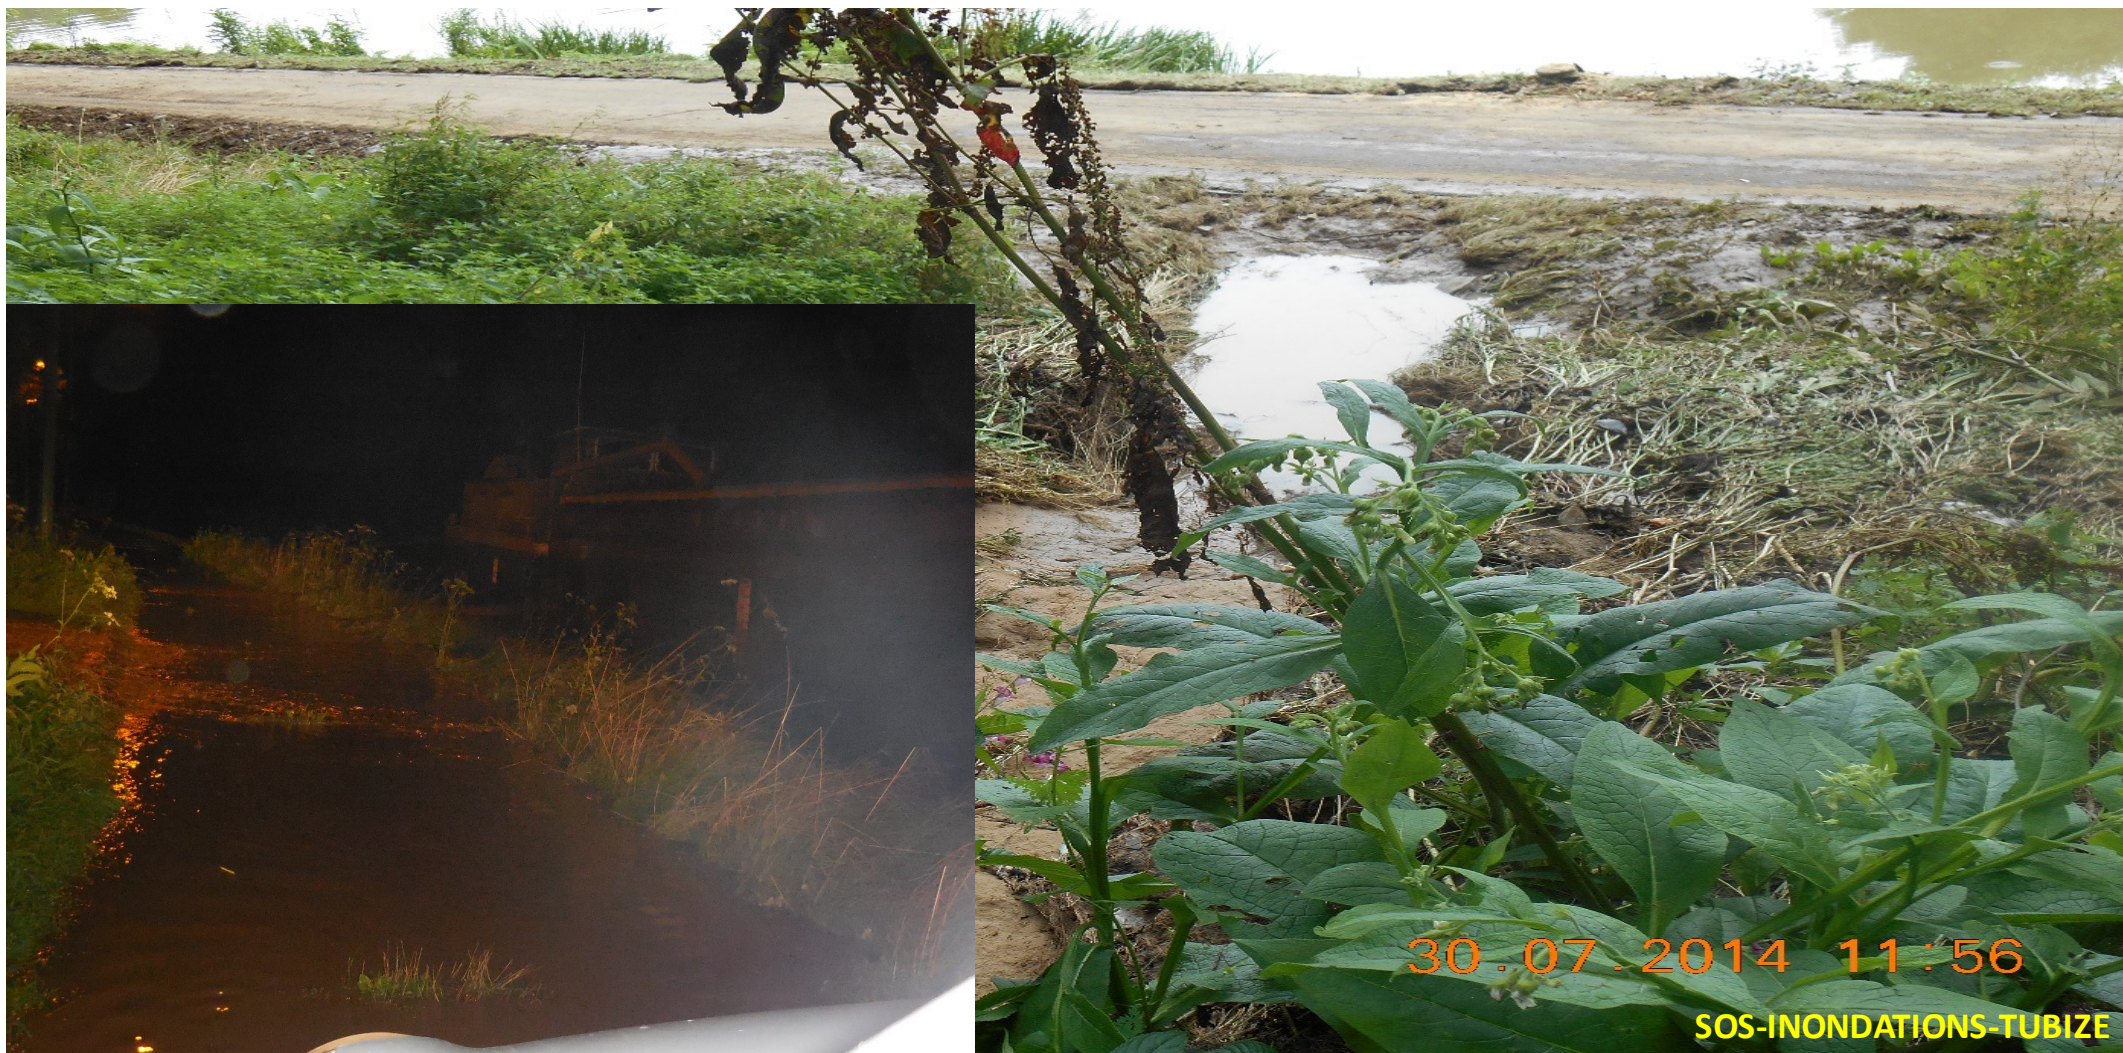
Entrée des deux pertuis de la Sennette à Oisquercq. Remarquez qu'une partie du pertuis de droite a été condamnée. Nous constatons que la Sennette a débordé dans le canal en amont de l'entrée de ce pertuis, nous demandons par conséquent à la Direction des cours d'eau non navigables de remettre les deux pertuis en service

Endroit sérieusement érodé, suite au débordement de la Sennette dans le canal.

- Remise en service totale des deux pertuis de la Sennette à Oisquercq.
- Que des instructions précises soient données (DGO3) aux éclusiers (Ronquières et Lembeek) pour qu'ils baissent immédiatement le niveau du canal lorsque la Samme et le Hain atteignent un débit de X? M³/S. (à définir par les gestionnaires de façon préventive)
- Terminer rapidement les travaux actuellement en cours sur les deux rives du canal, en aval des bassins du Vraimont et du Port de Clabecq. Le fait de relever hermétiquement ces berges permettra d'éviter les débordements du canal que nous avons connus les 13 et 14 novembre 2010 et qui ont dévasté de très nombreuses habitations. (débordement vers la rue des Déportés et le centre de Tubize)

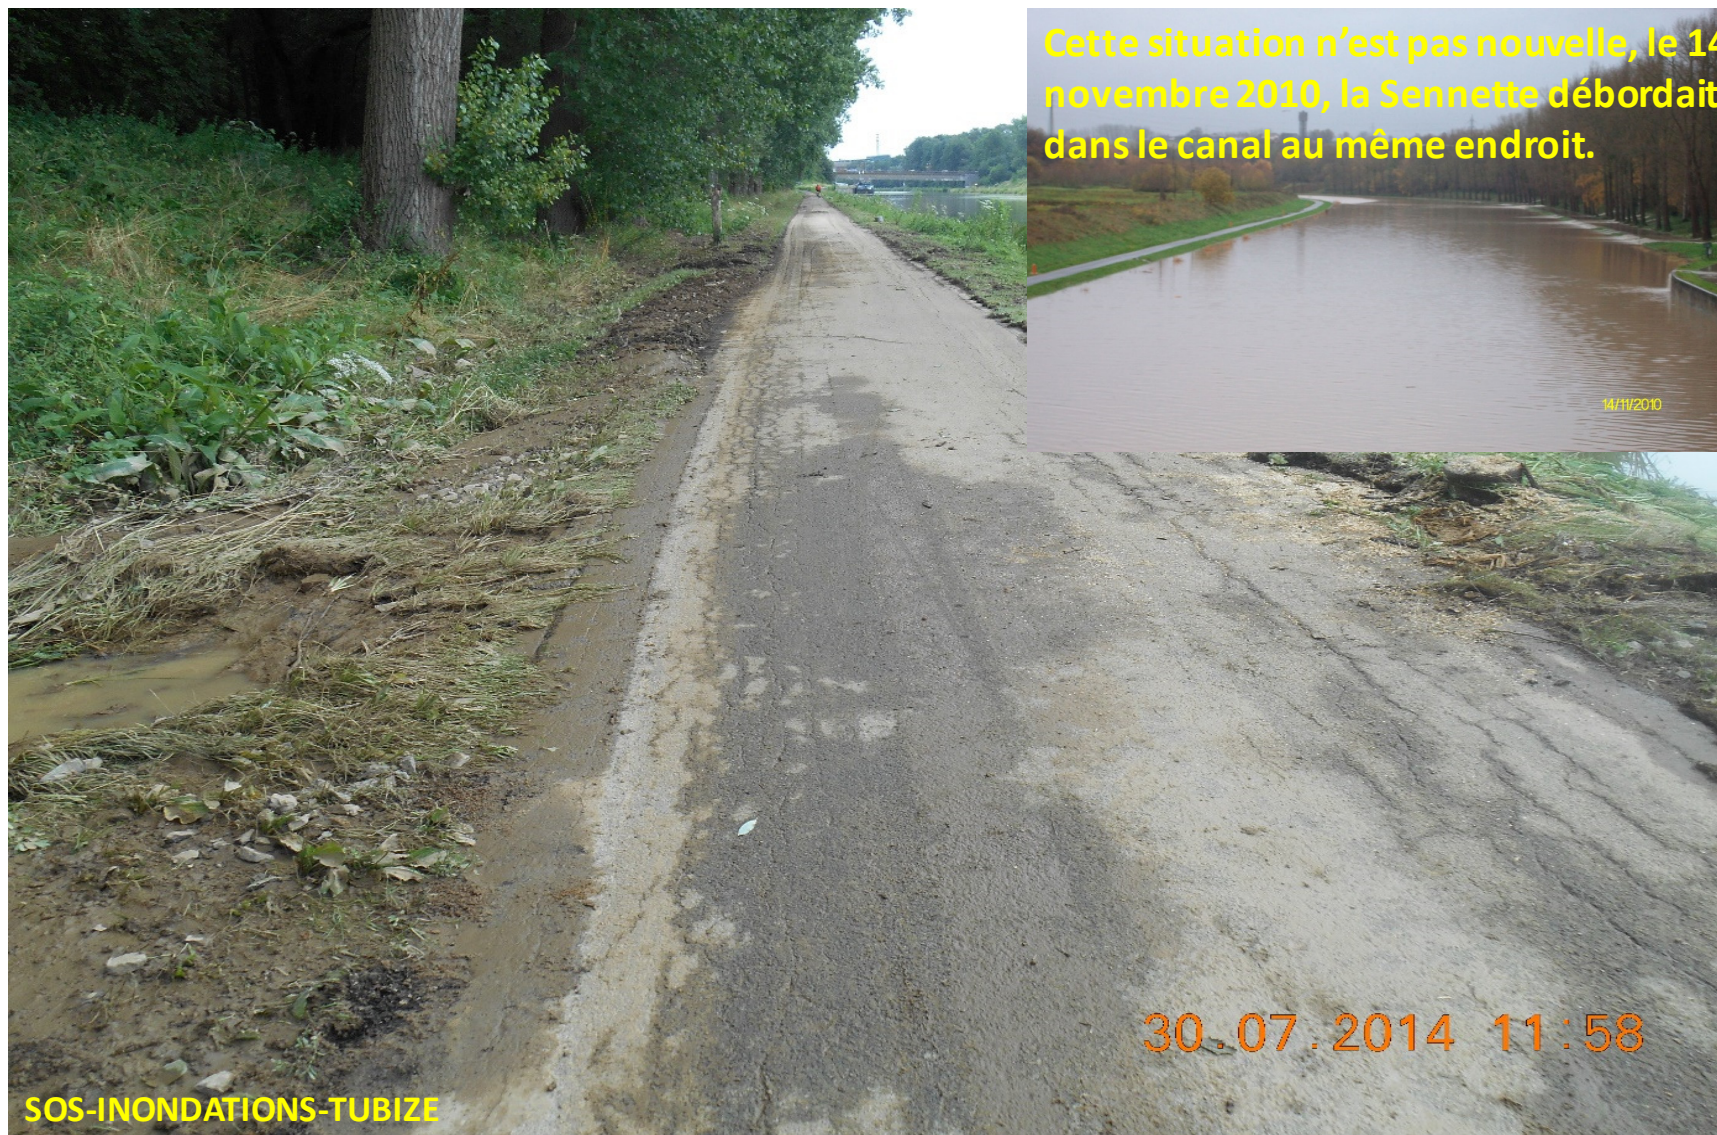
Stigmates du débordement de la Sennette dans le canal.
