Tubize, le 25 janvier 2012

Objet : Crue du Hain du 16 décembre 2011 - Observations et calibrage

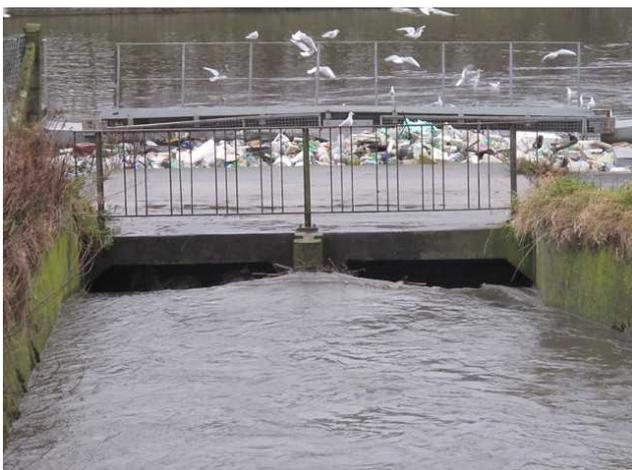
2 - rue de Clabecq (Brico) - 10h55

Le niveau de l'eau au pont de Clabecq (à hauteur du Brico) n'a pas atteint le tablier (photo 2).
