Inondations aux quartiers du 45 et du Rogissart à Clabecq

Inondations des 13 et 14 novembre 2010

**Inondations du jeudi 4
octobre 2012 au quartier
du 45 à Clabecq**

**Inondations du 04/10/2012 au
quartier du Rogissart à Clabecq**

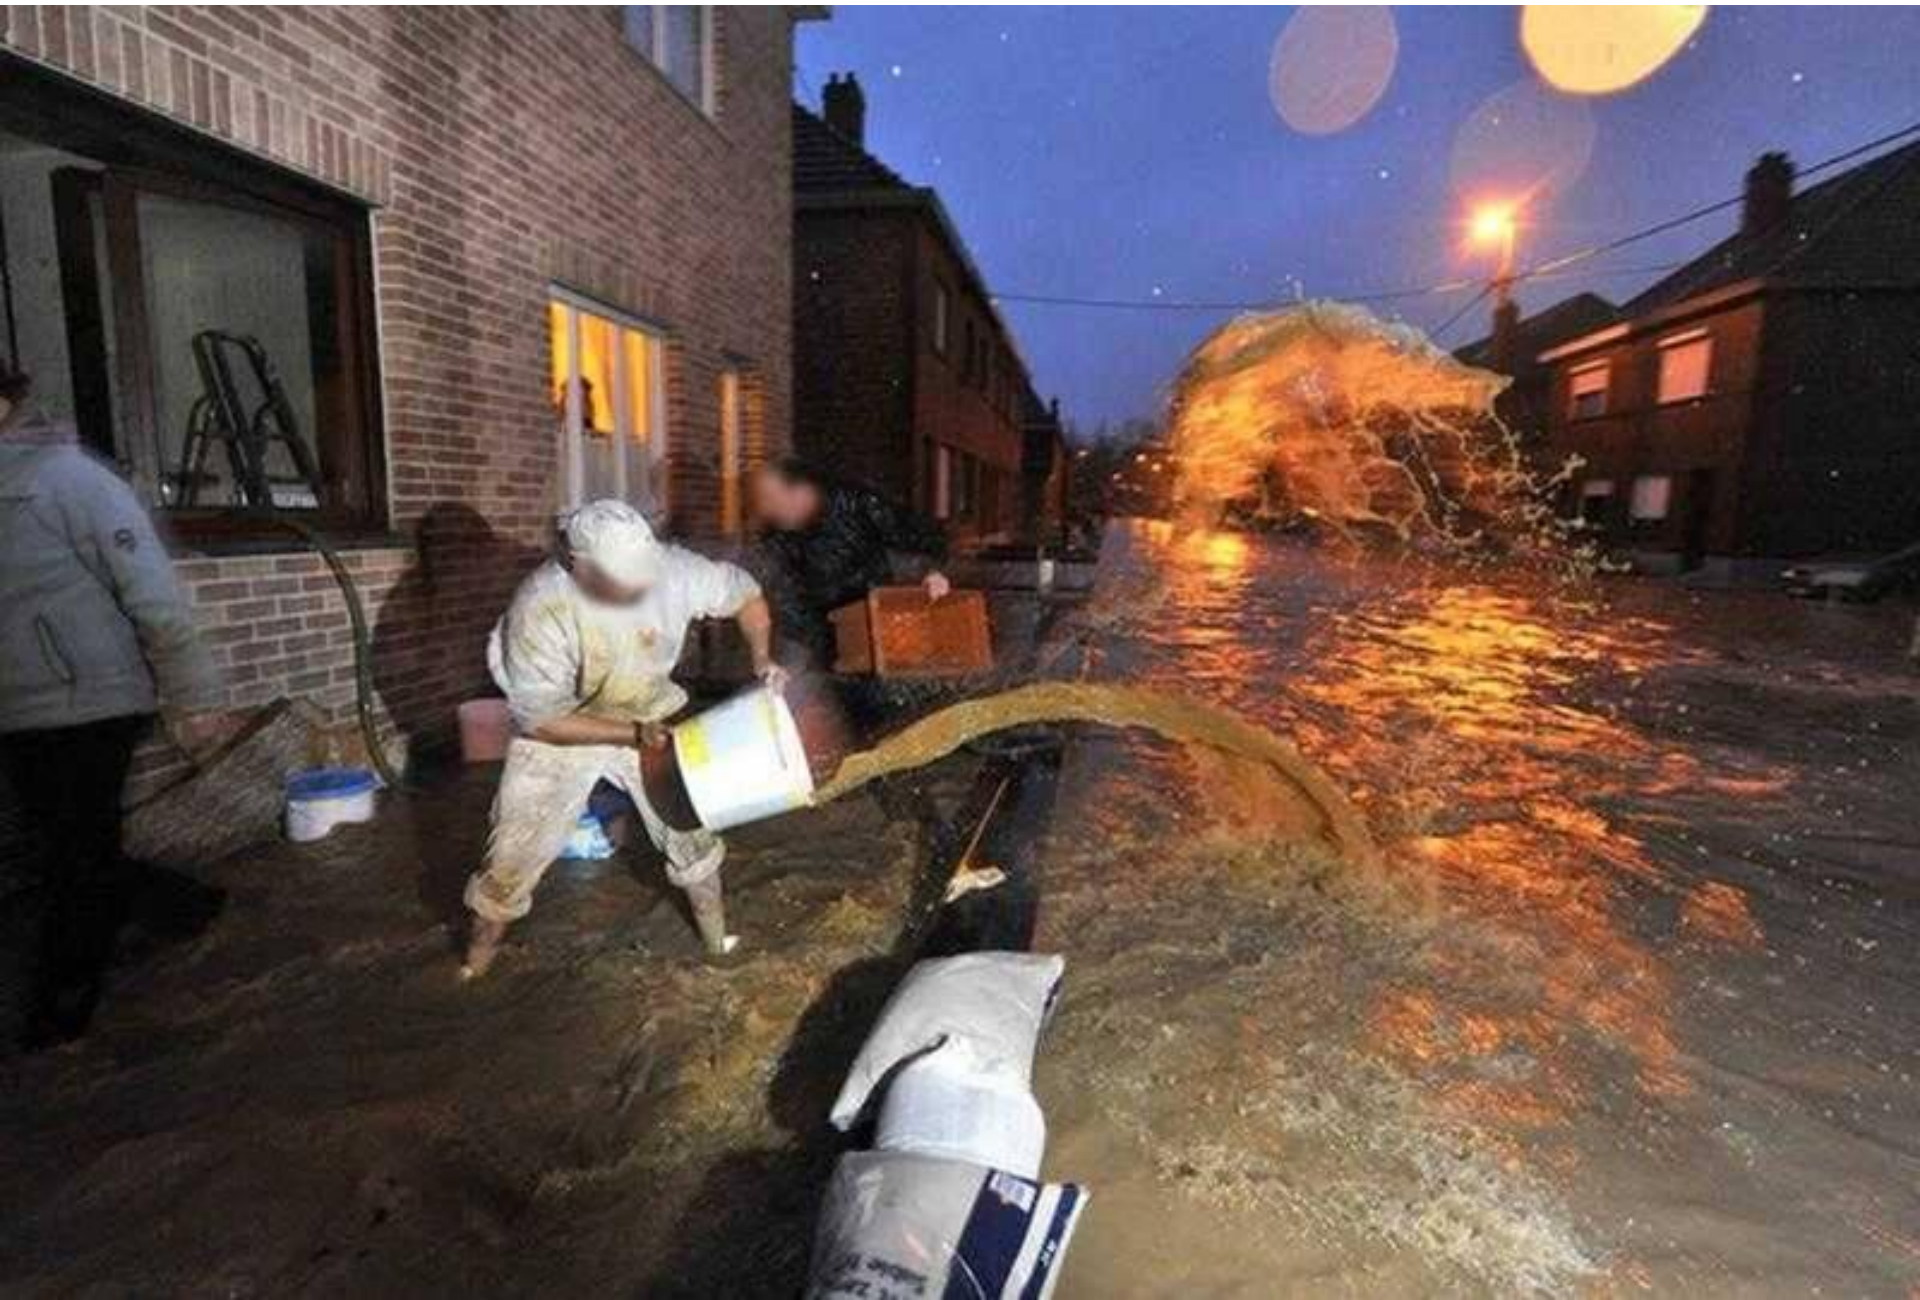
Le Hain en régime torrentiel, cette rivière a inondé des dizaines d'habitations au 45 à Clabecq et a largement contribué à faire déborder les eaux du canal

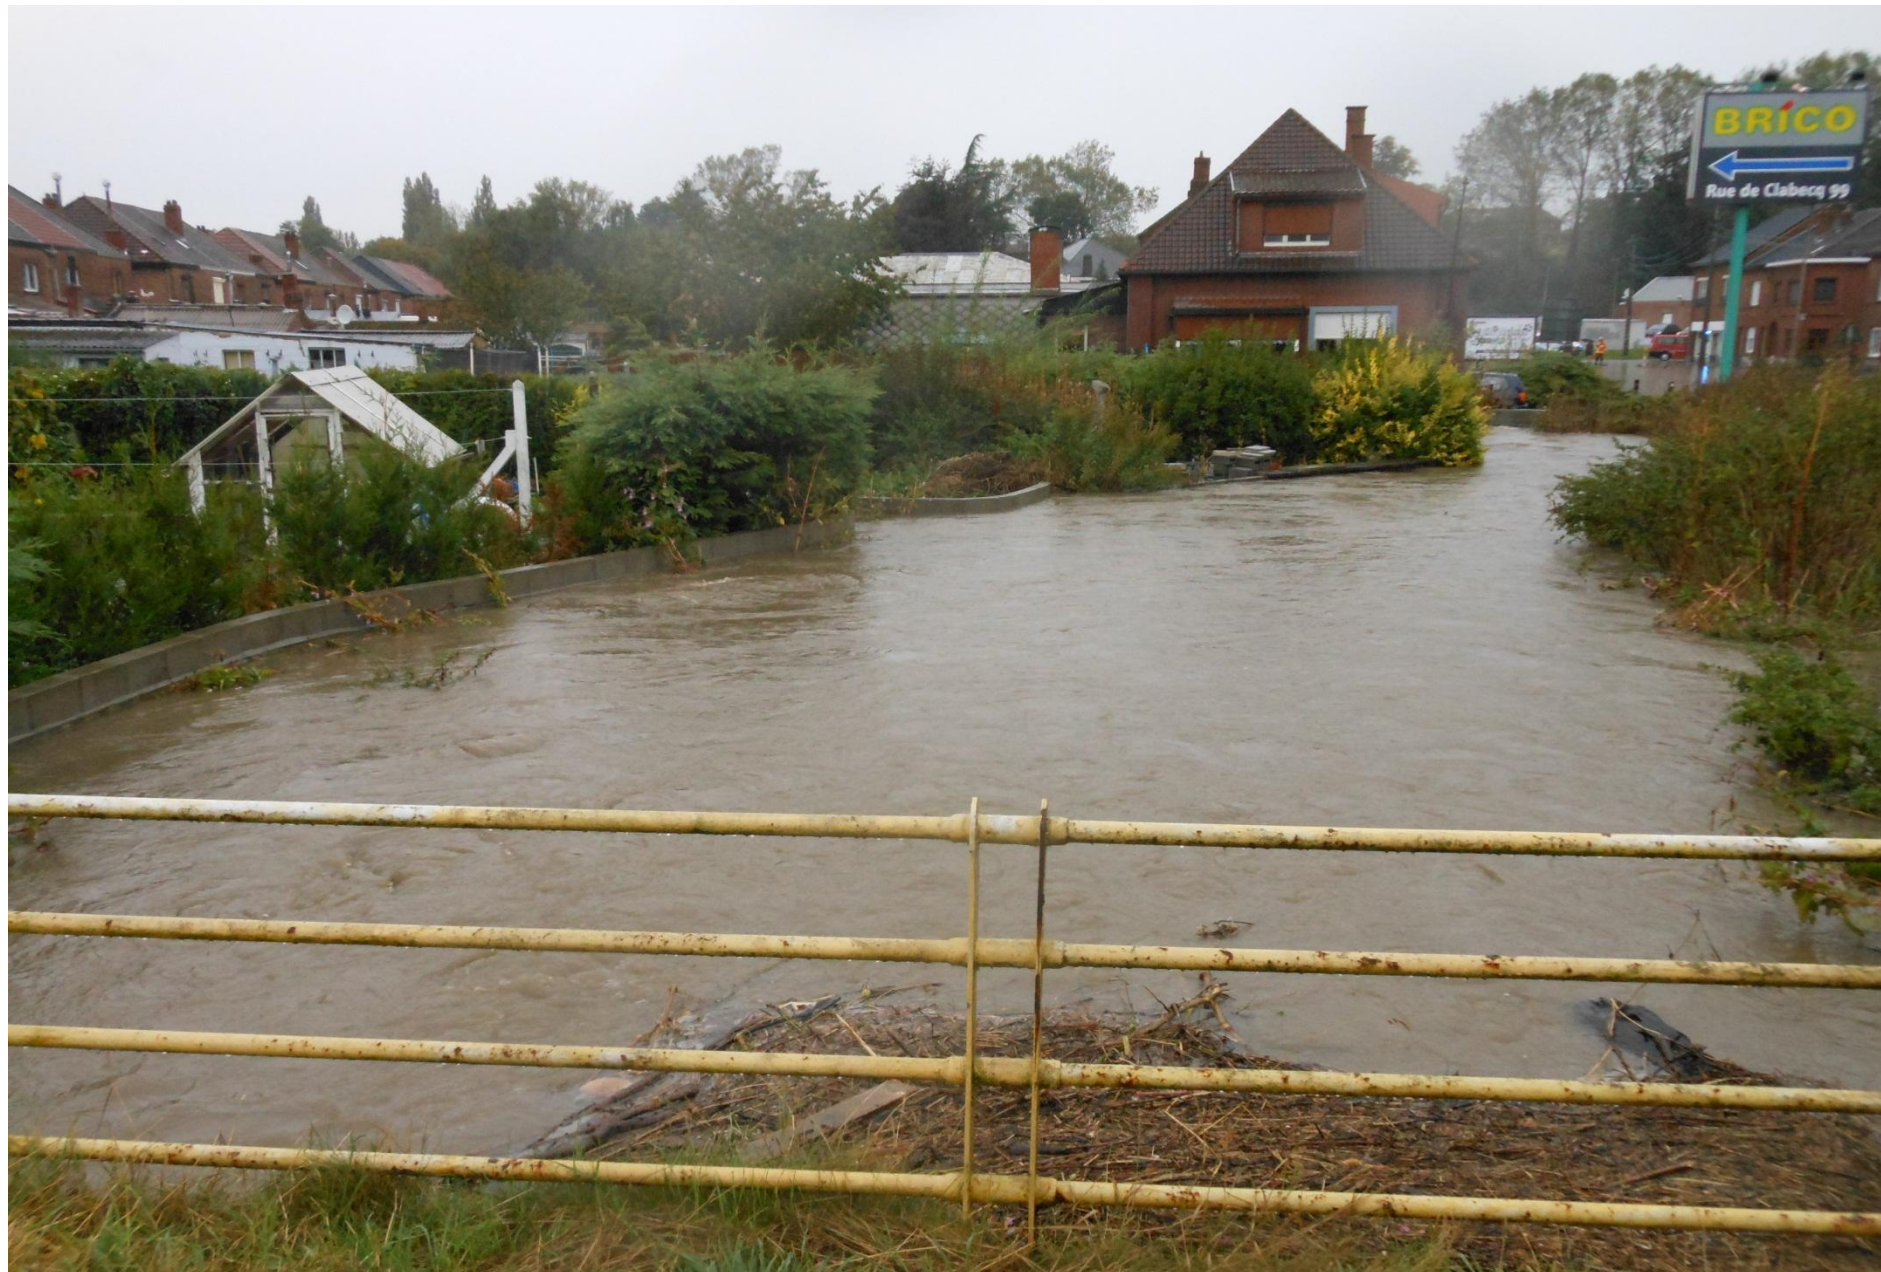
Le Hain en débordement entre la Route Provinciale et l'Avenue du Hain

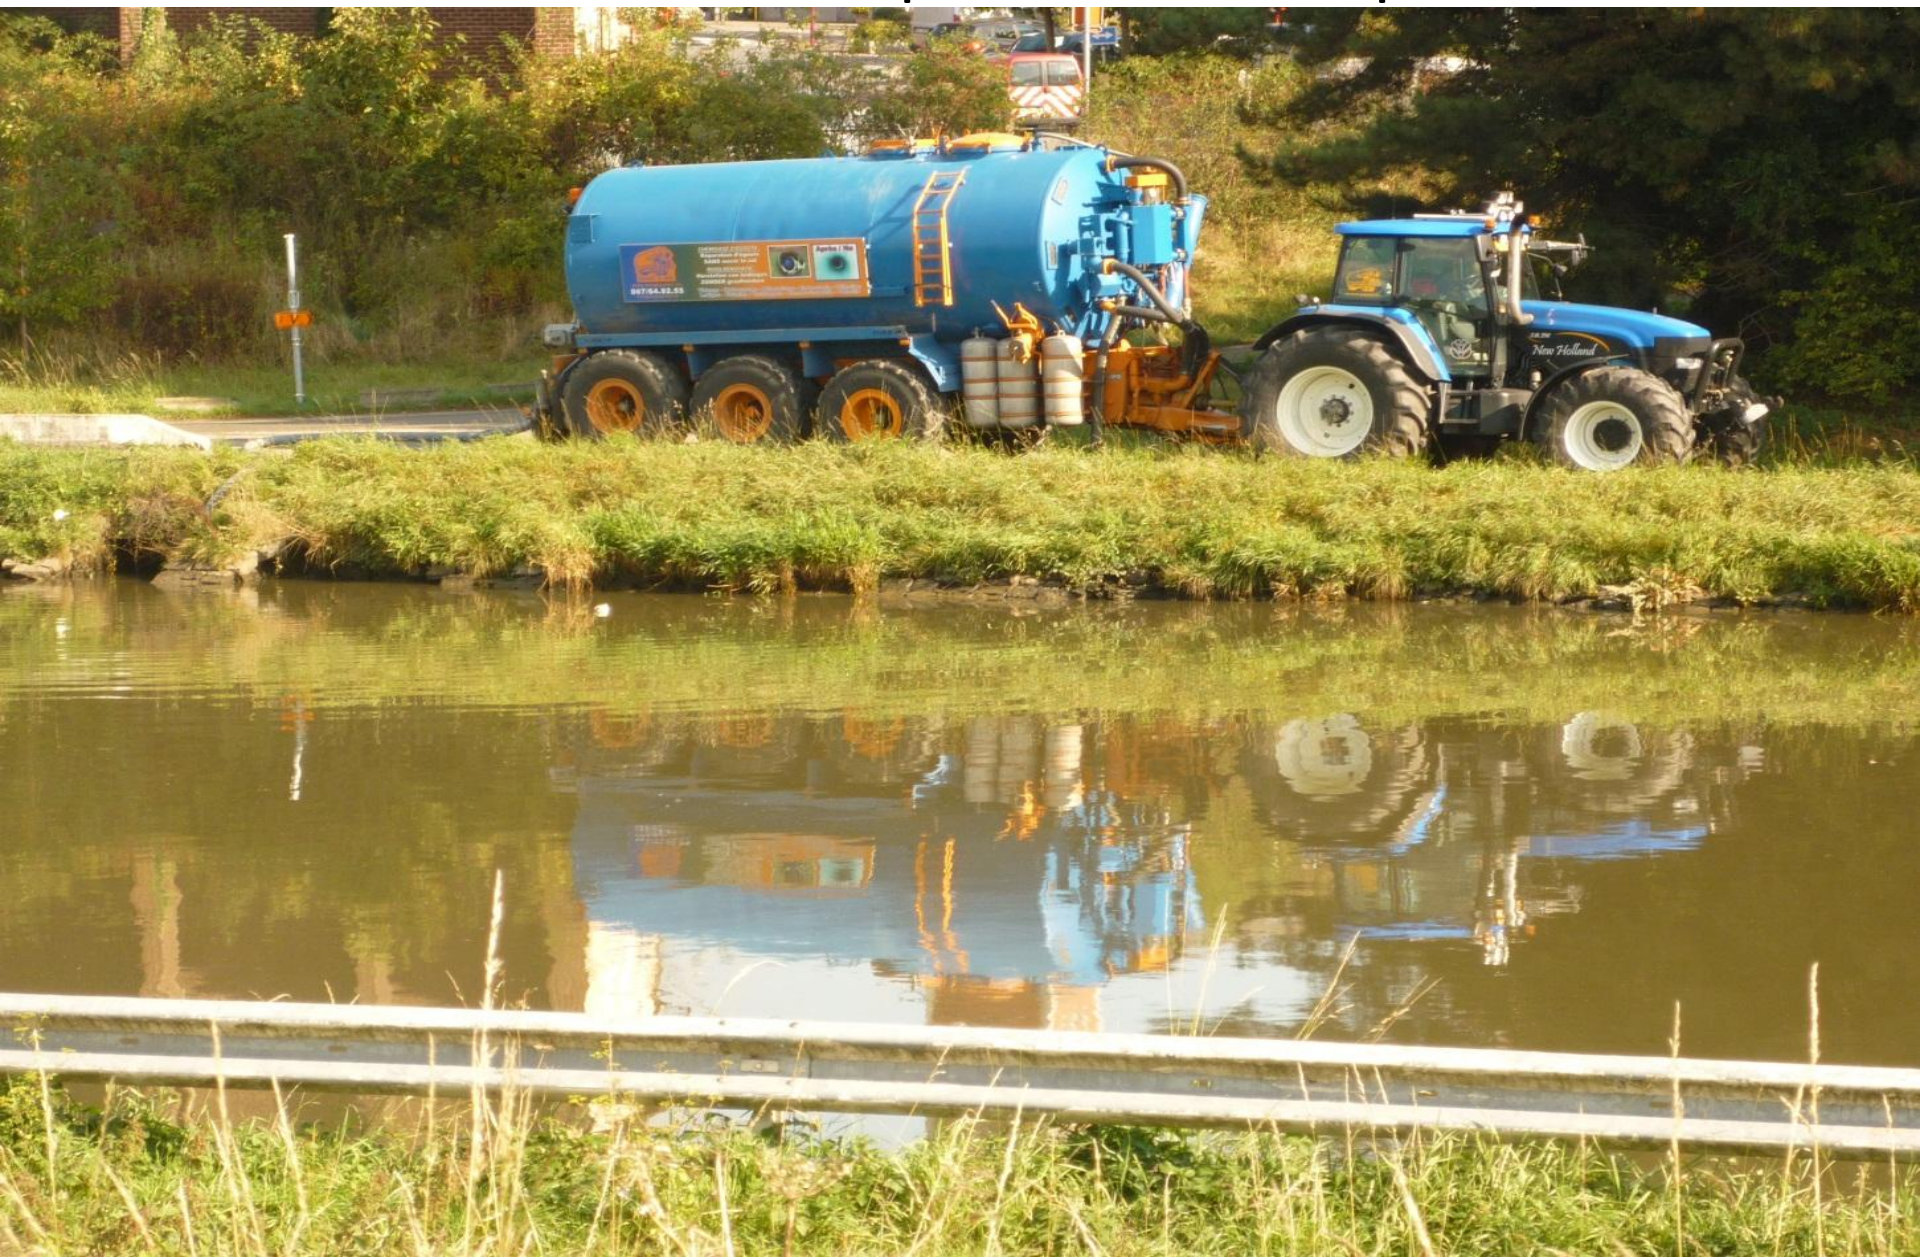
Rejets des égouts dans le Hain

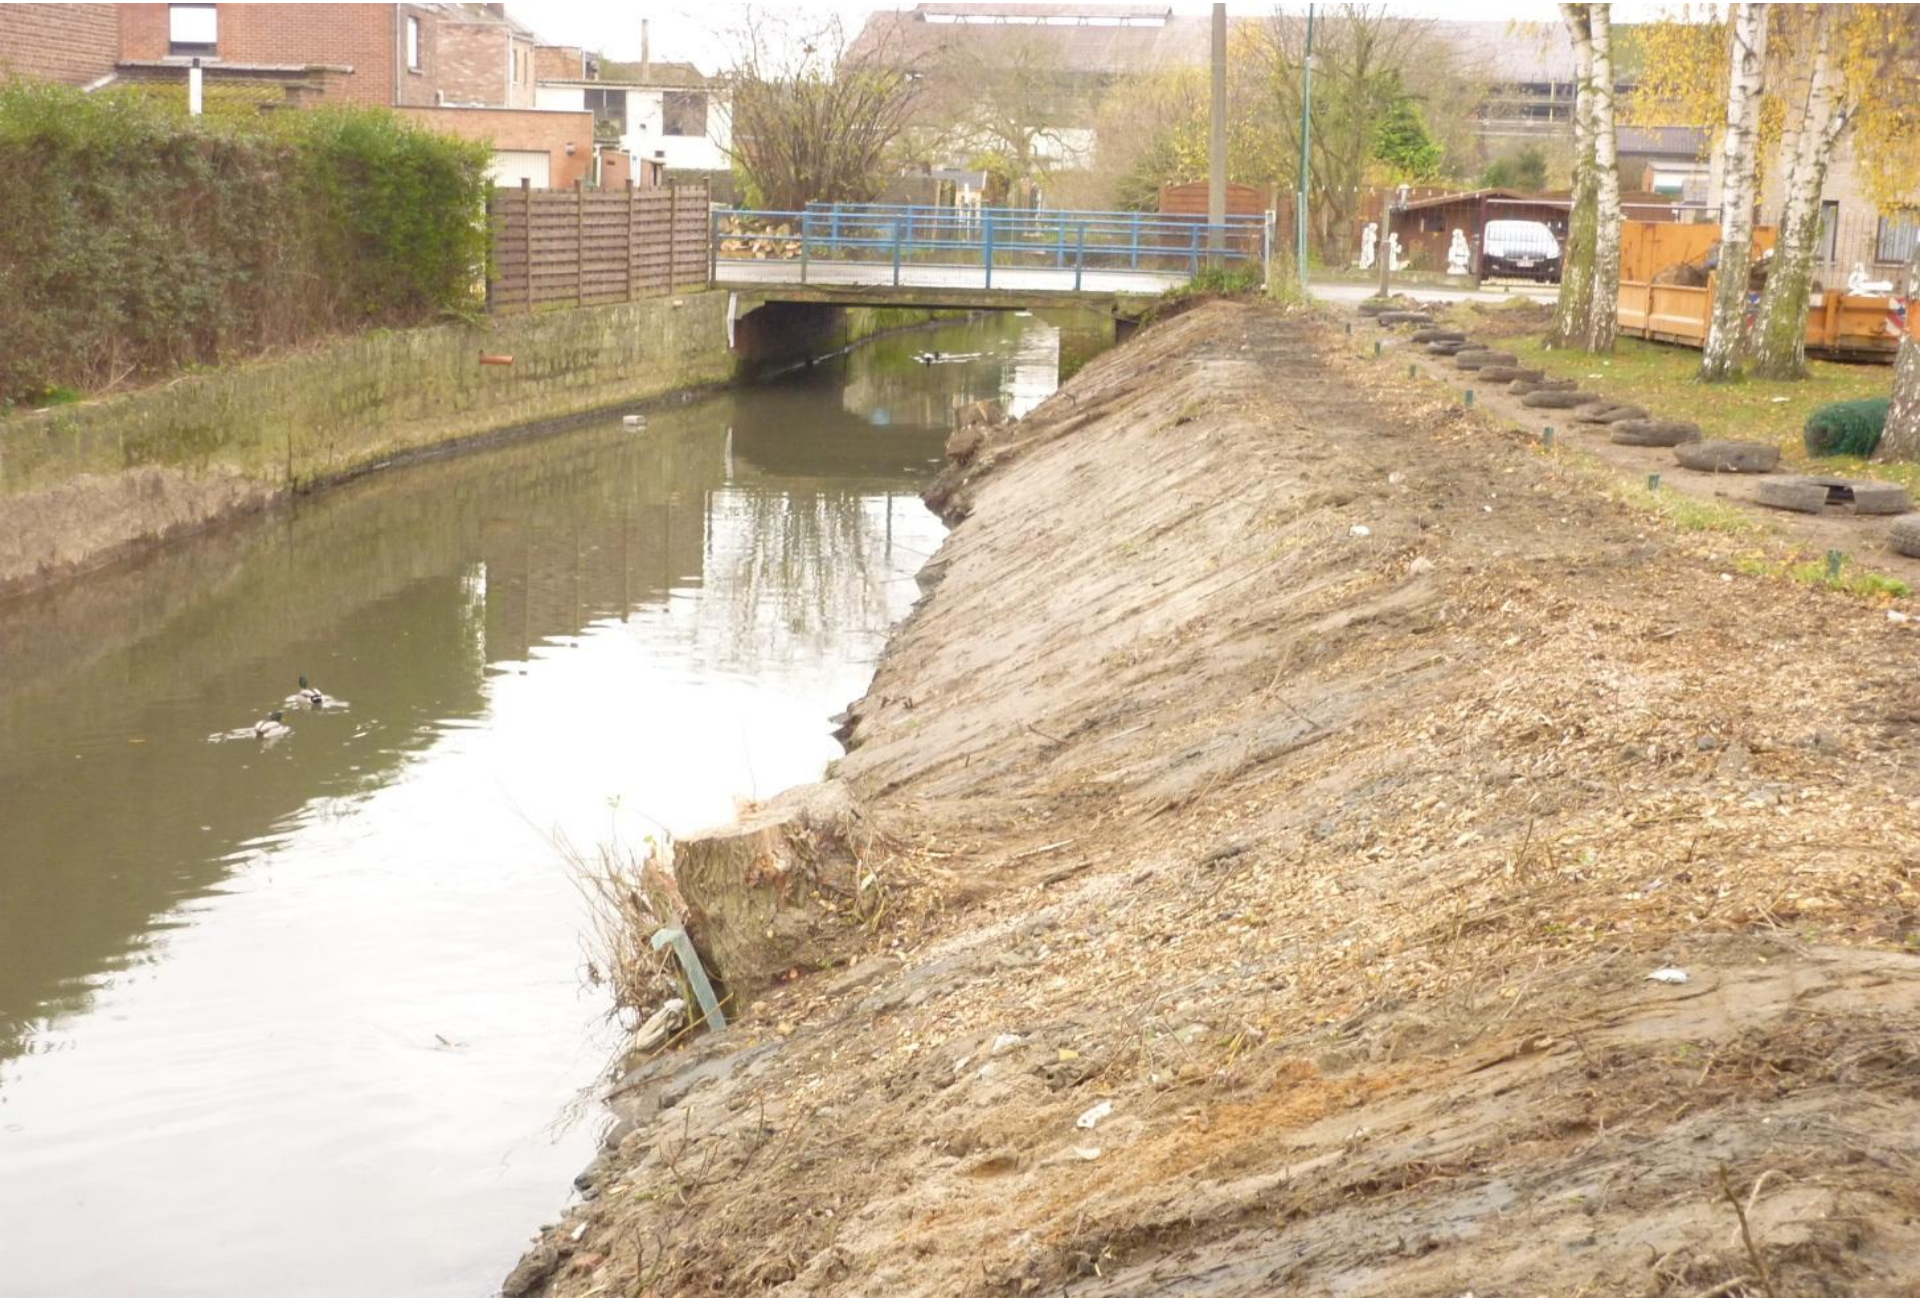
**Le journal communal « Le Betchard »
constatait très justement dans son
édition de novembre 2012**

**« Sortie du Hain dans le canal
encombrée par des déchets en tout
genre »**

L'ouvrage à la confluence du Hain et du canal, est mal entretenu par les voies navigables, la quantité de déchets a entravé l'écoulement du Hain vers le canal

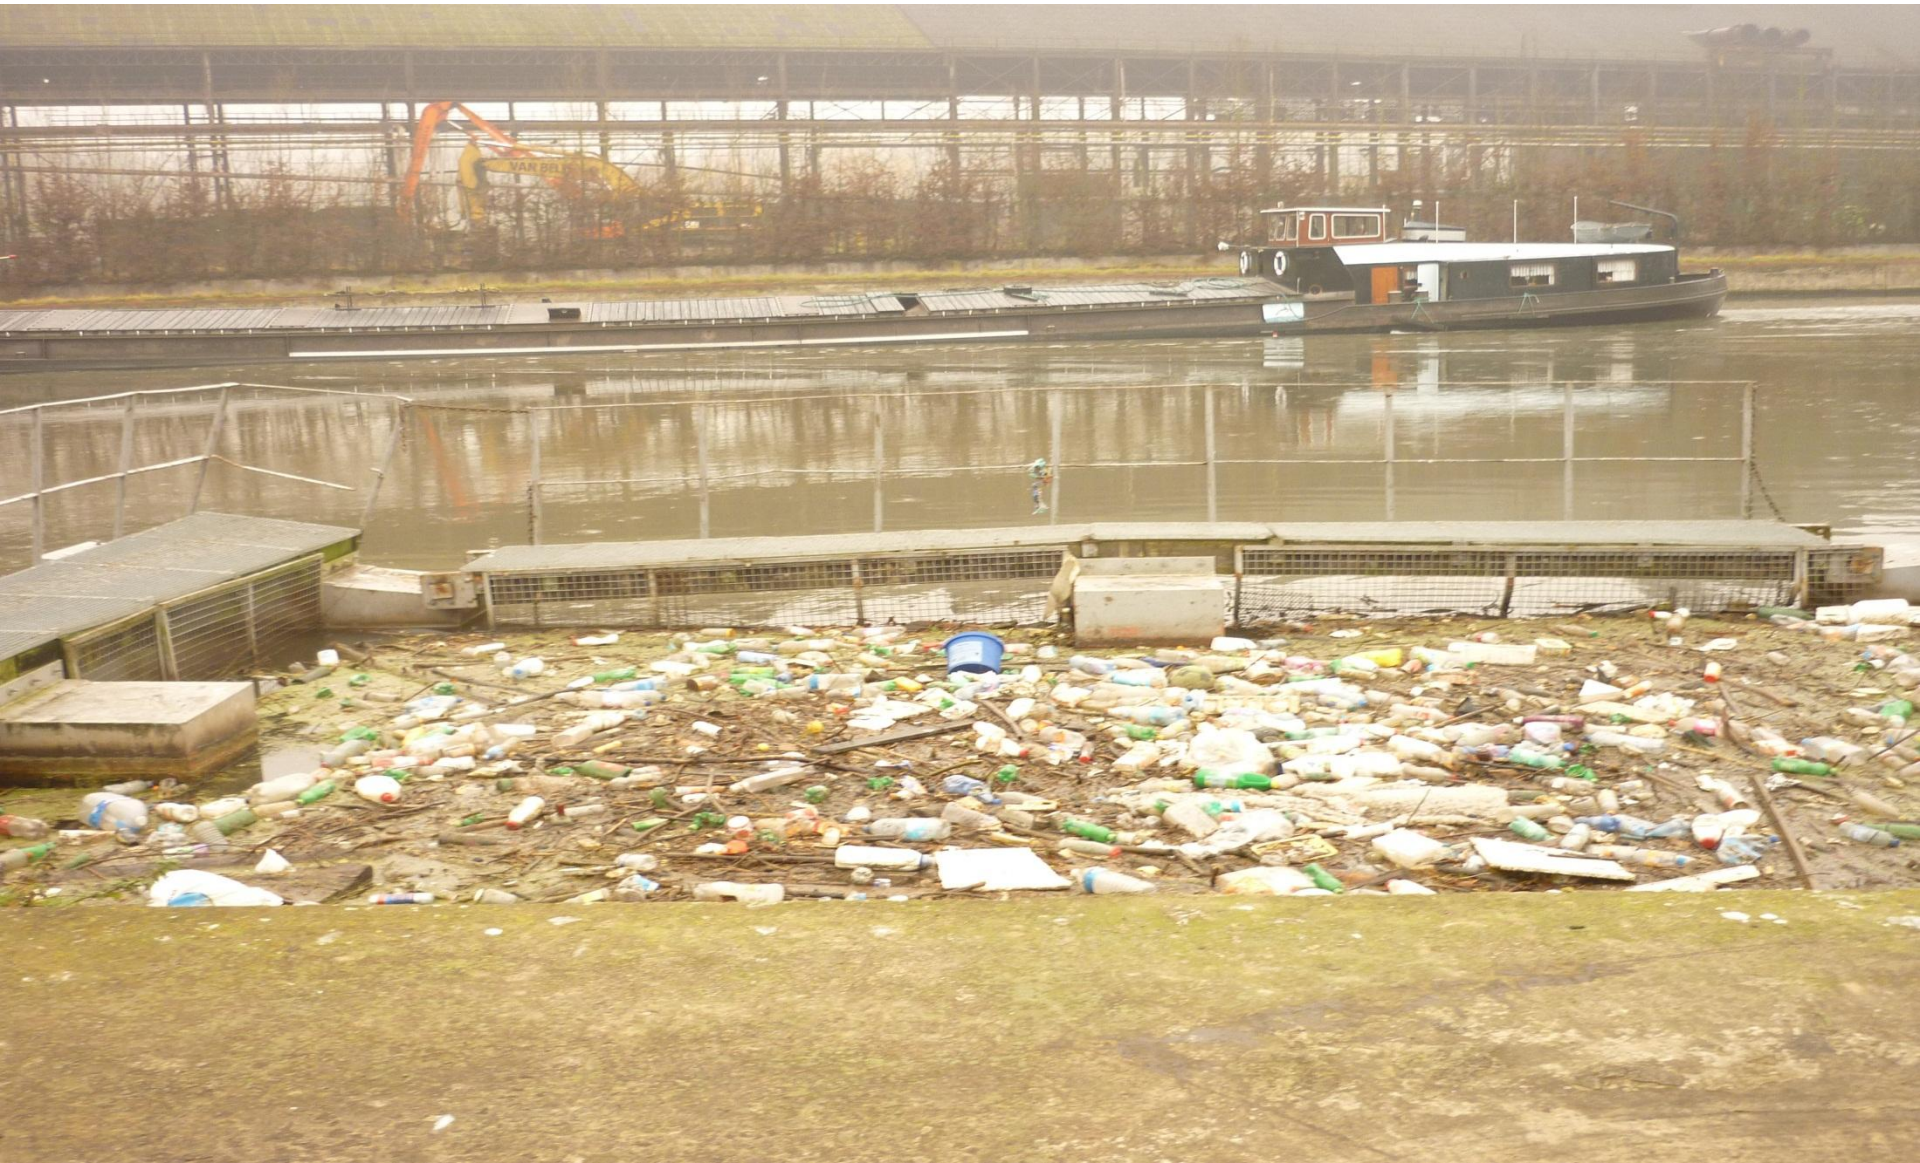
Le journal communal « Le betchard » de novembre 2012 avait raison
« **sortie du Hain dans le canal encombrée par des déchets en tout genre** », il faut impérativement que chacun respecte la rivière

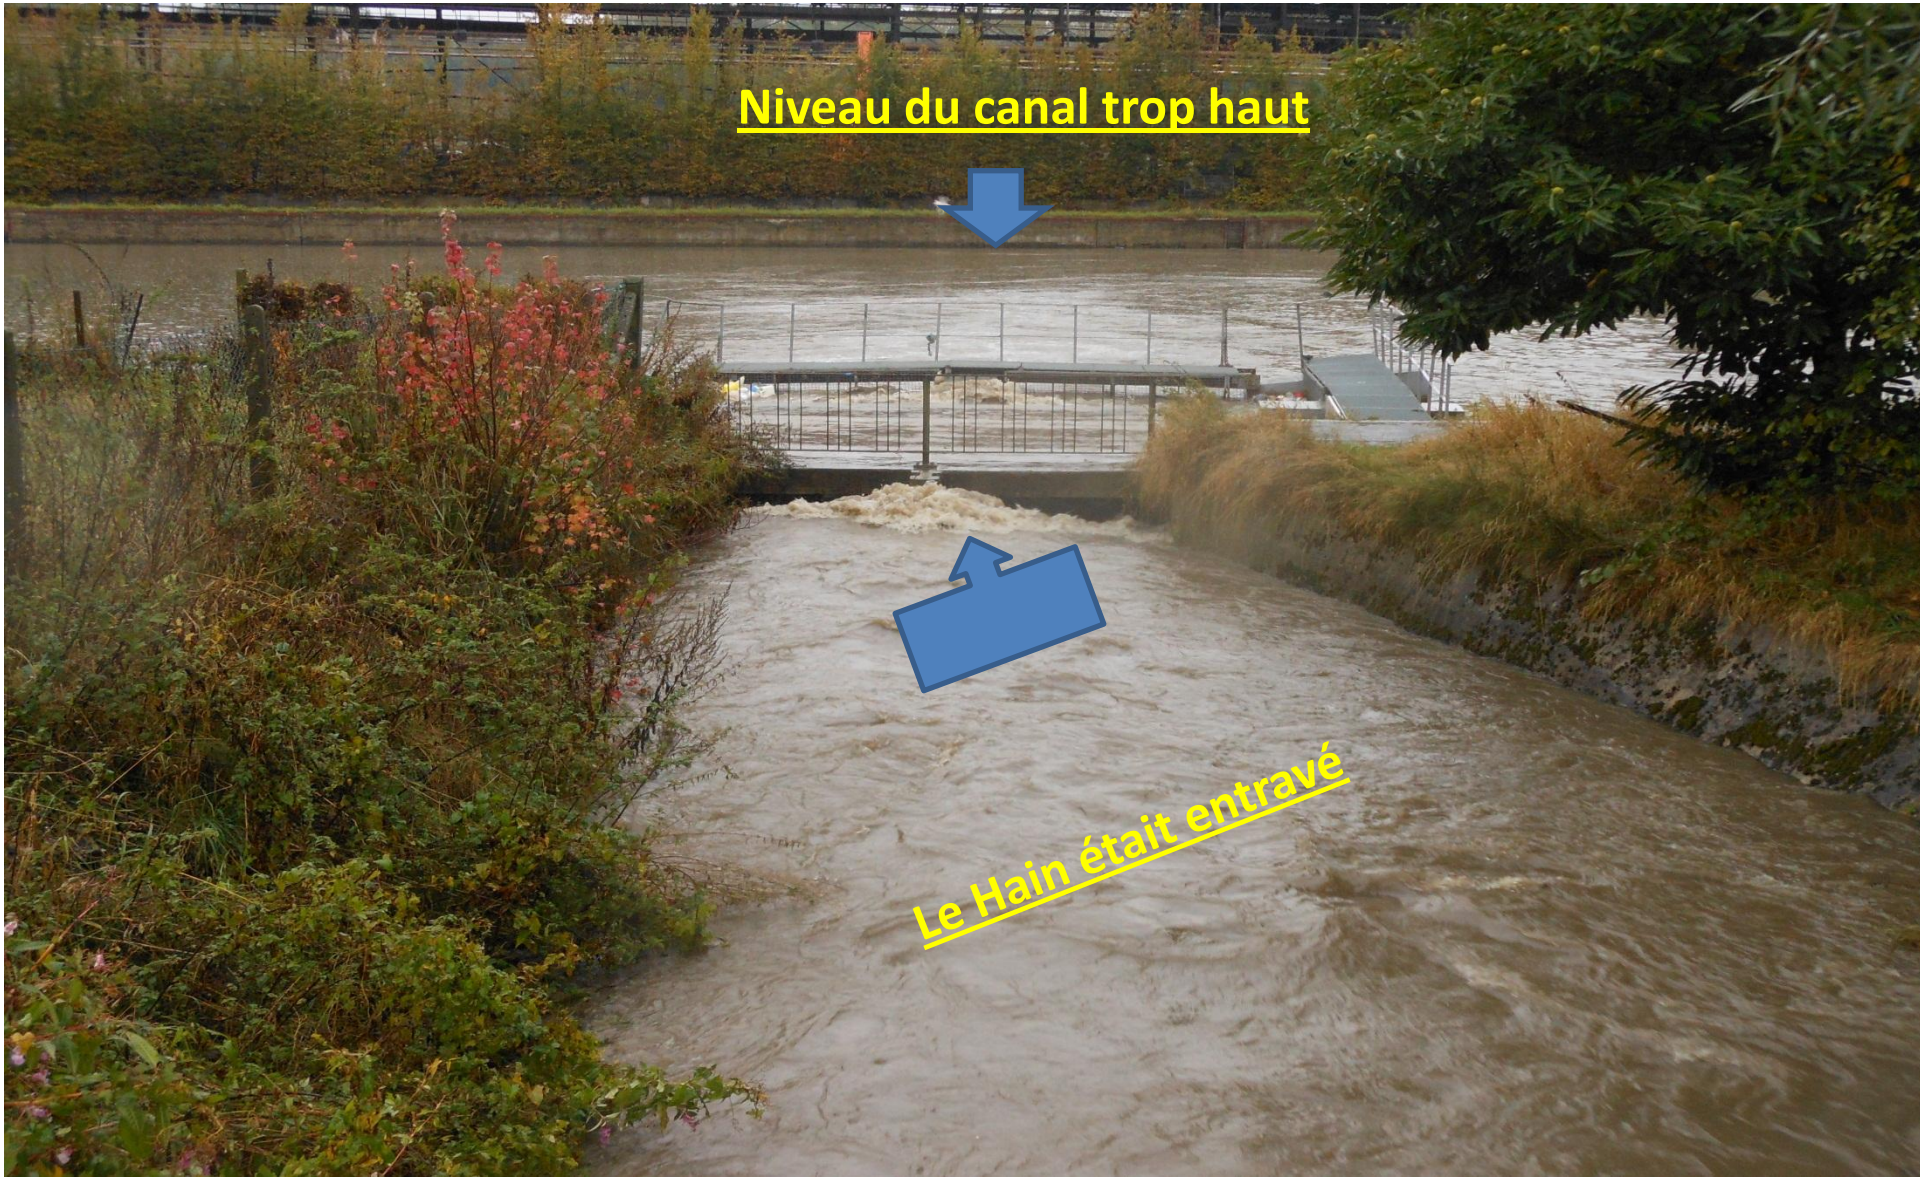
Le niveau du canal était trop haut lors des inondations du 04/10/2012. Le Hain a été entravé à cet endroit, le canal n'a pas joué son rôle d'immense bassin d'orage.

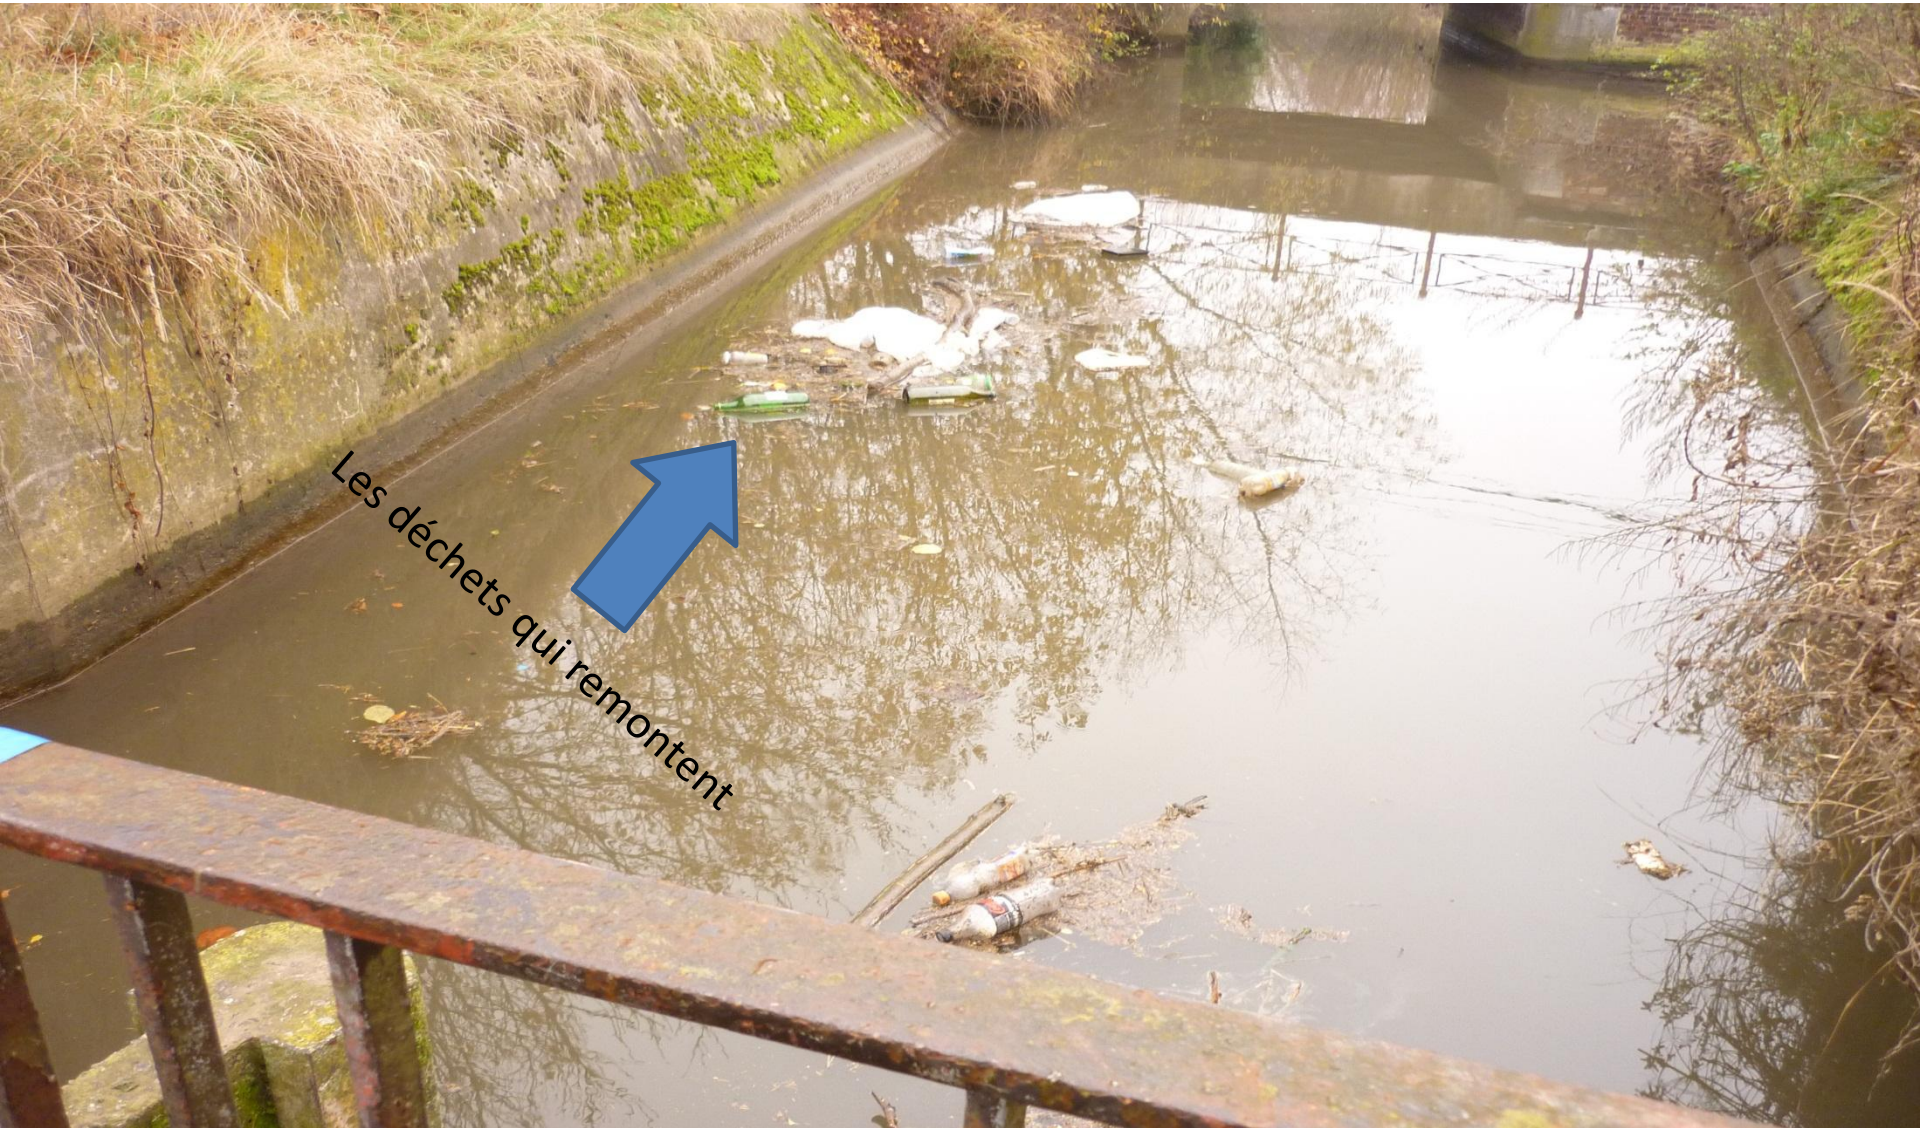
Phénomène de vases communicants à la confluence du canal et du Hain.
Suite à la pression des eaux du canal lors des bassinées montantes, le courant
du Hain et les déchets partent à contresens. Ce phénomène entrave le bon
écoulement de ce cours d'eau vers le canal

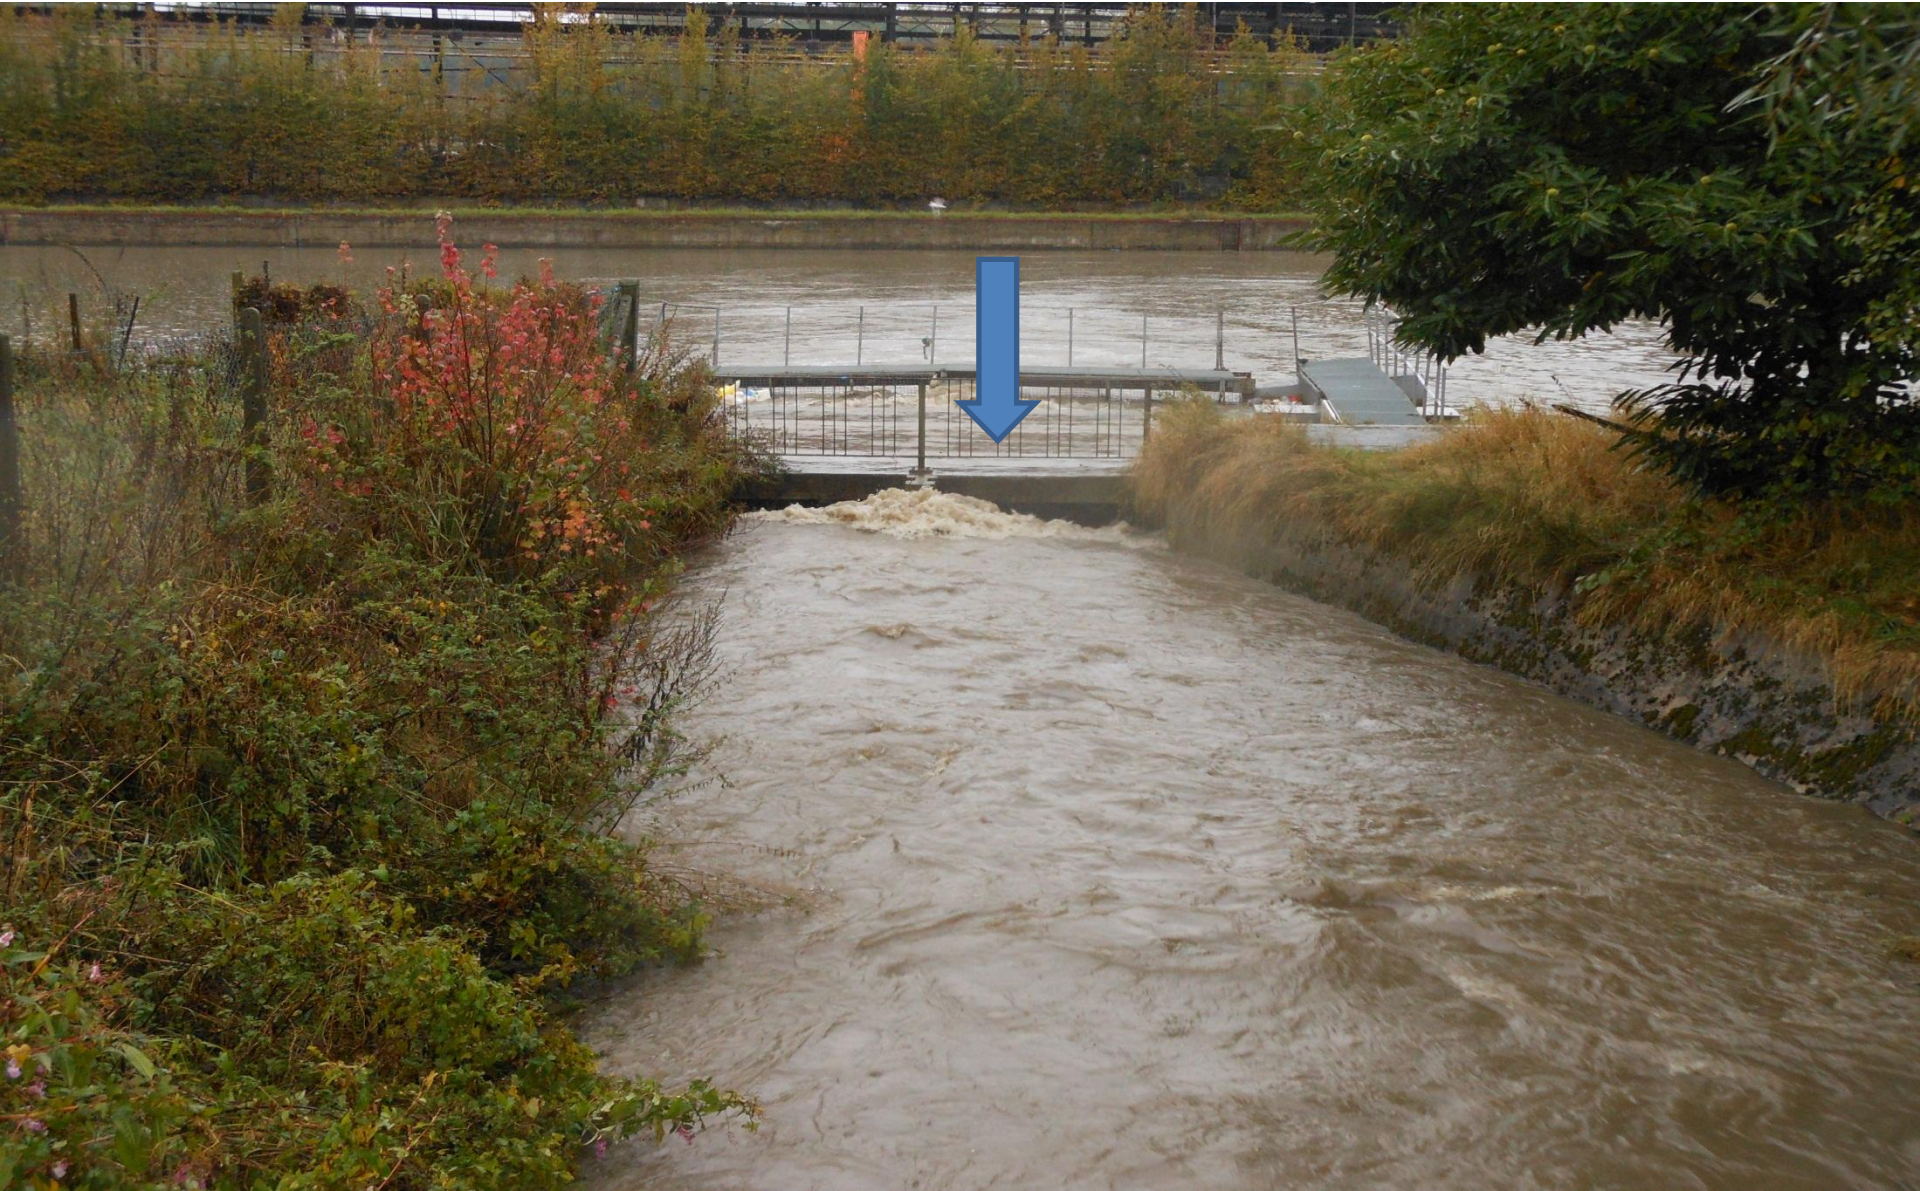
Le gabarit du pont doit être revu

Le gabarit du pont à la confluence du Hain et du canal doit être augmenté

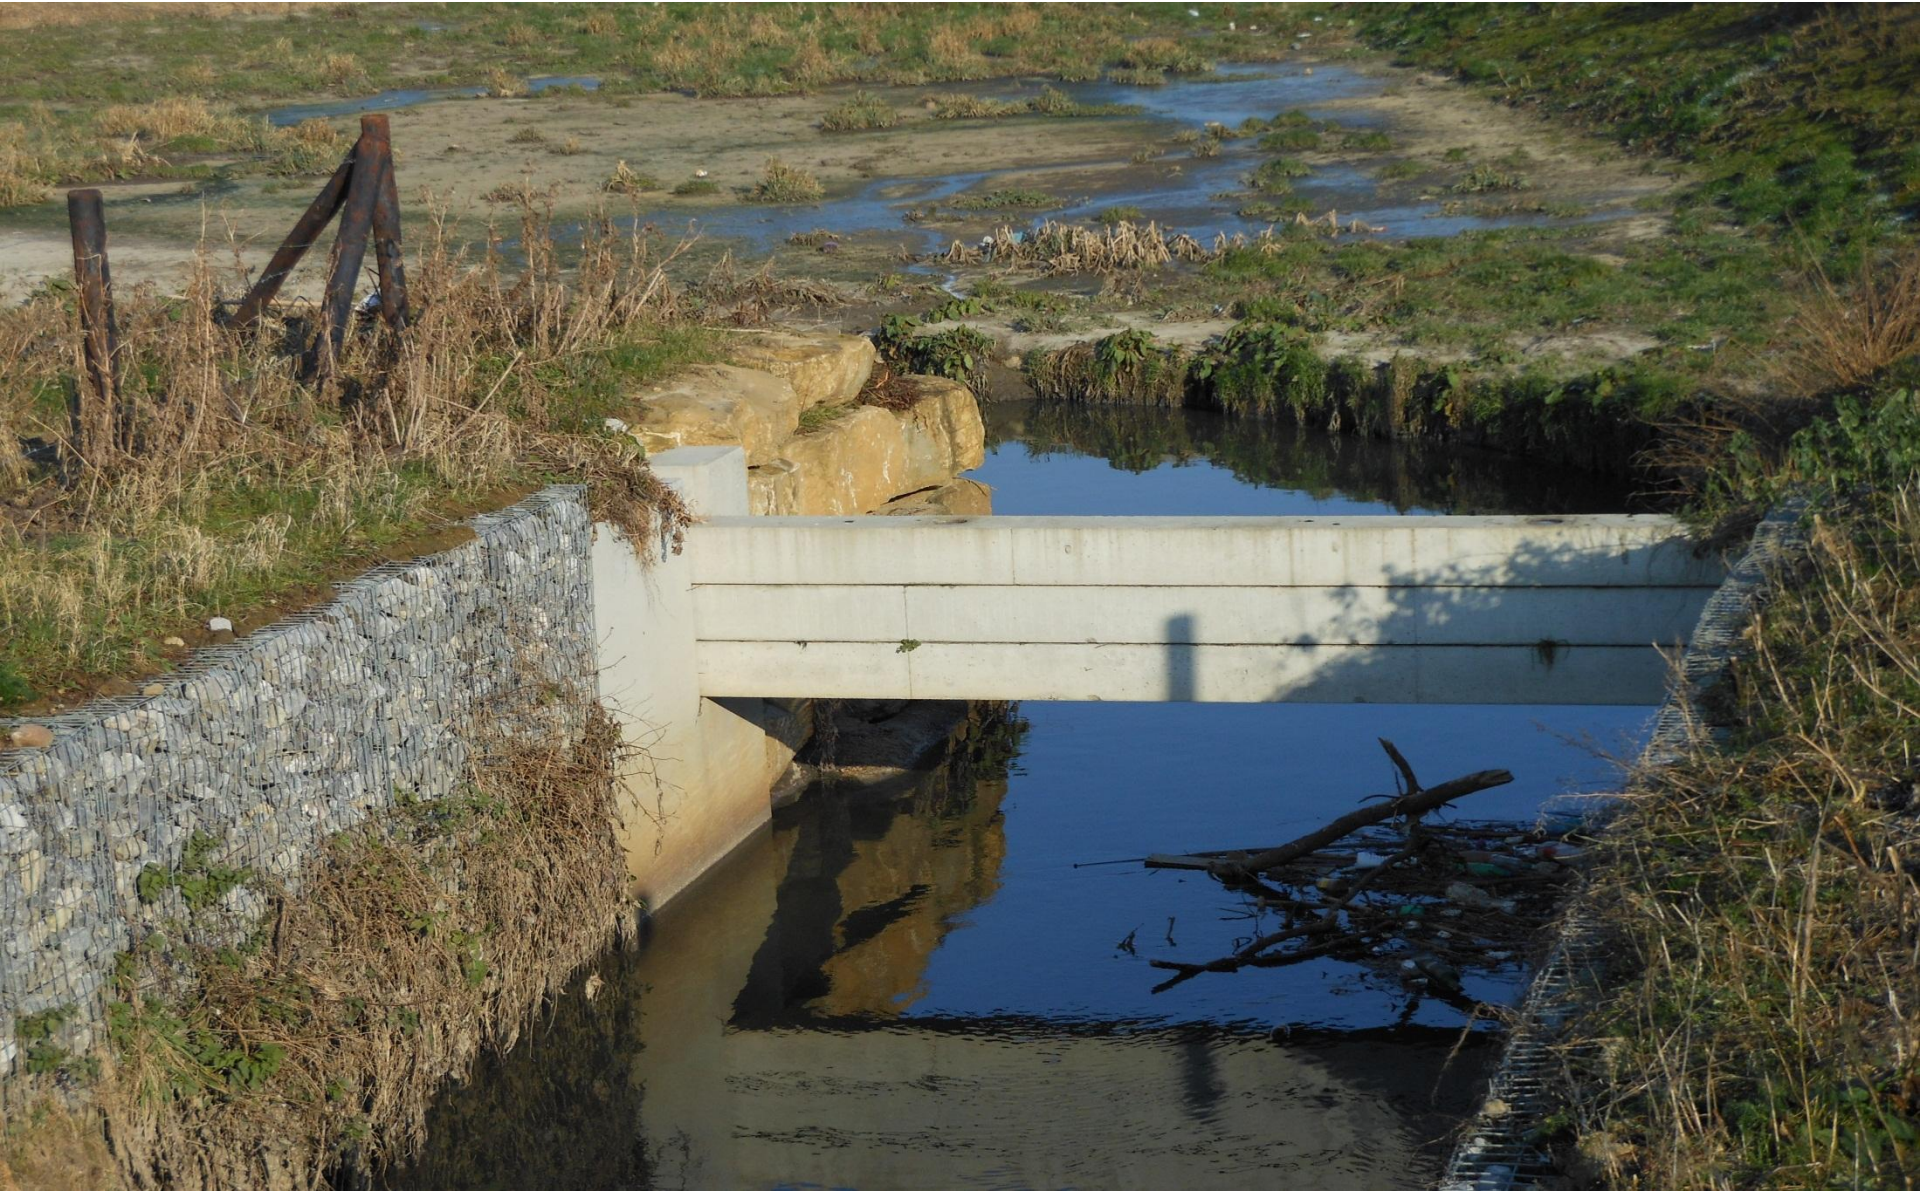
Photo de l'ouvrage devant retenir les eaux en période de crue pour remplir la zone d'immersion temporaire. Cette photo à été prise le 01/02/2012
