Inondations aux quartiers du 45 et du Rogissart à Clabecq

Inondations des 13 et 14 novembre 2010

**Inondations du jeudi 4
octobre 2012 au quartier
du 45 à Clabecq**

**Inondations du 04/10/2012 au
quartier du Rogissart à Clabecq**

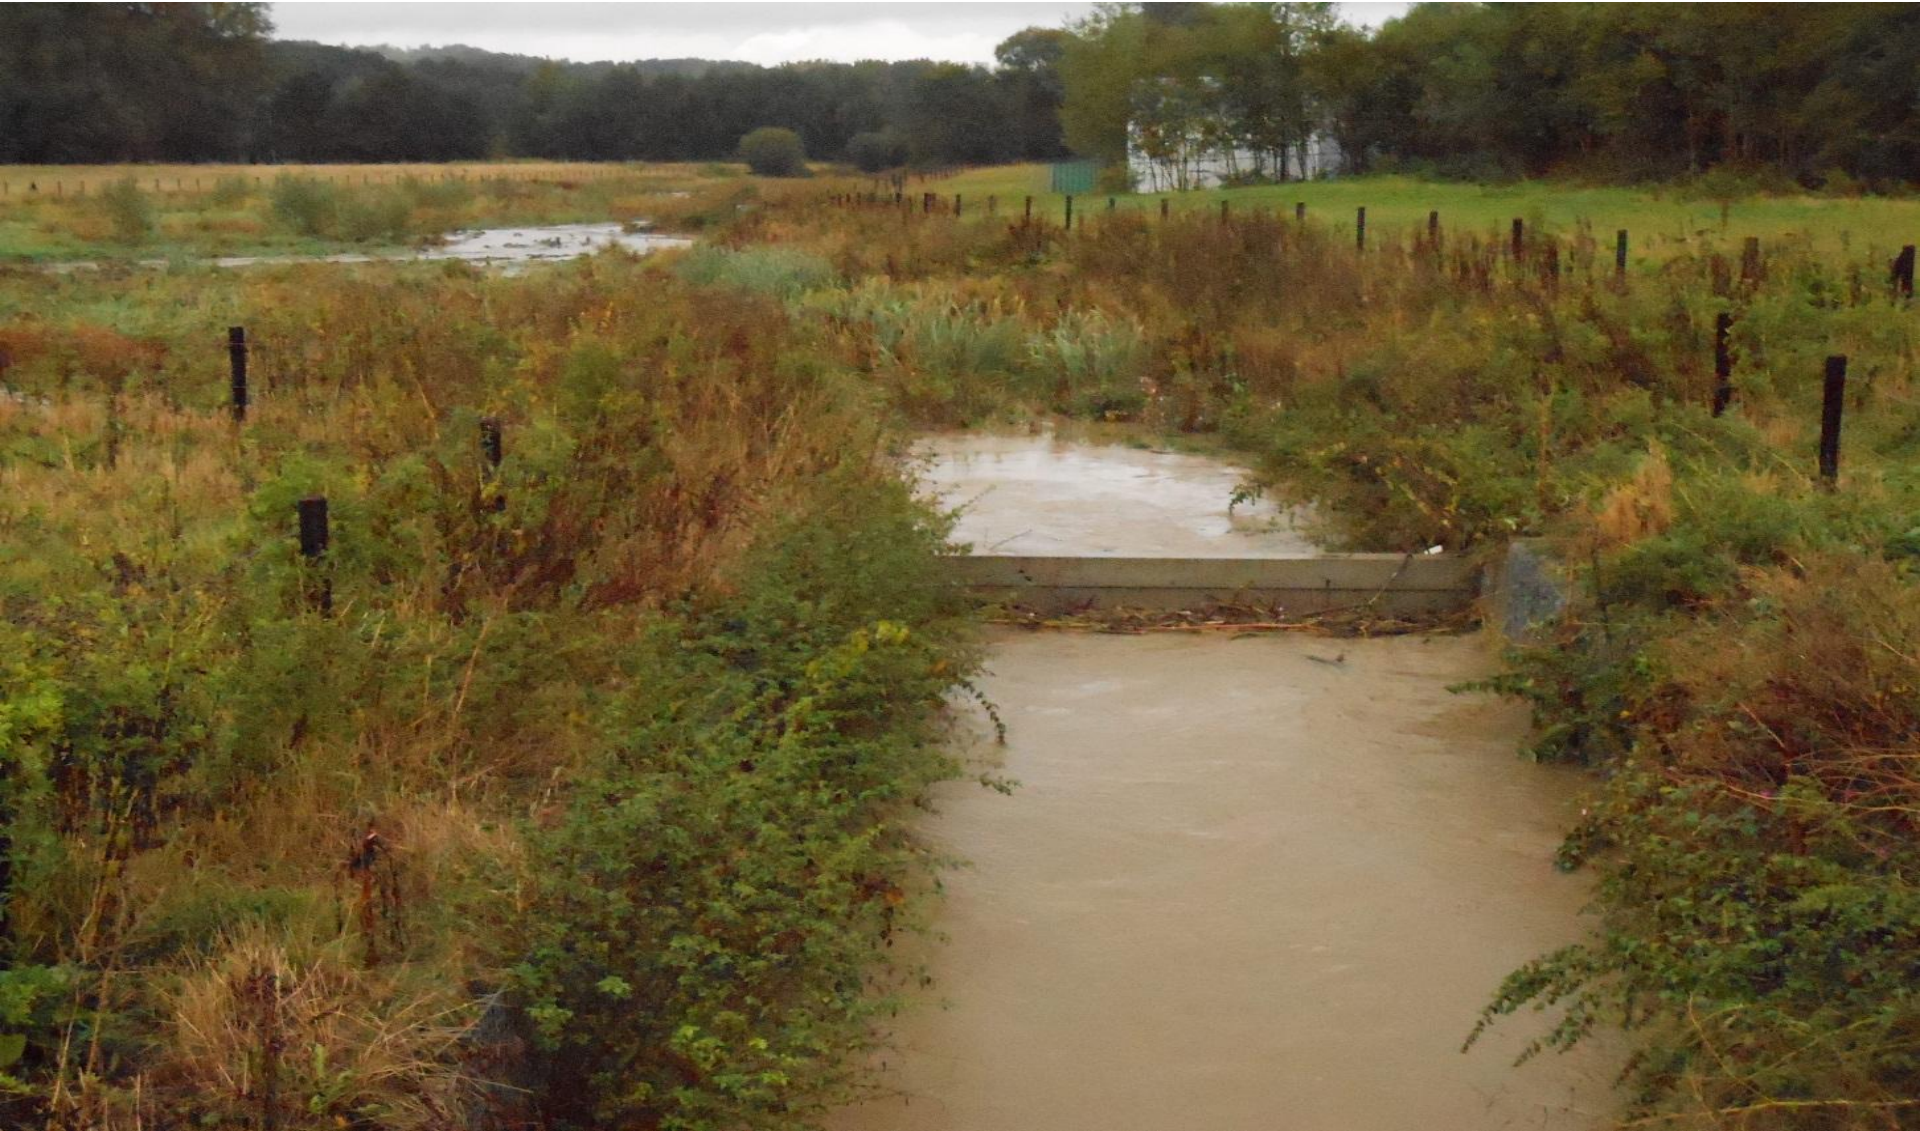
Photo du même ouvrage prise le 04/10/2012 vers 9h15 au plus fort de la crue. Le 45 et le Rogissart étaient sous eau. Vous constaterez que le Hain est encore dans son lit et n'a pas entamé le 1^{er} palier de la ZIT

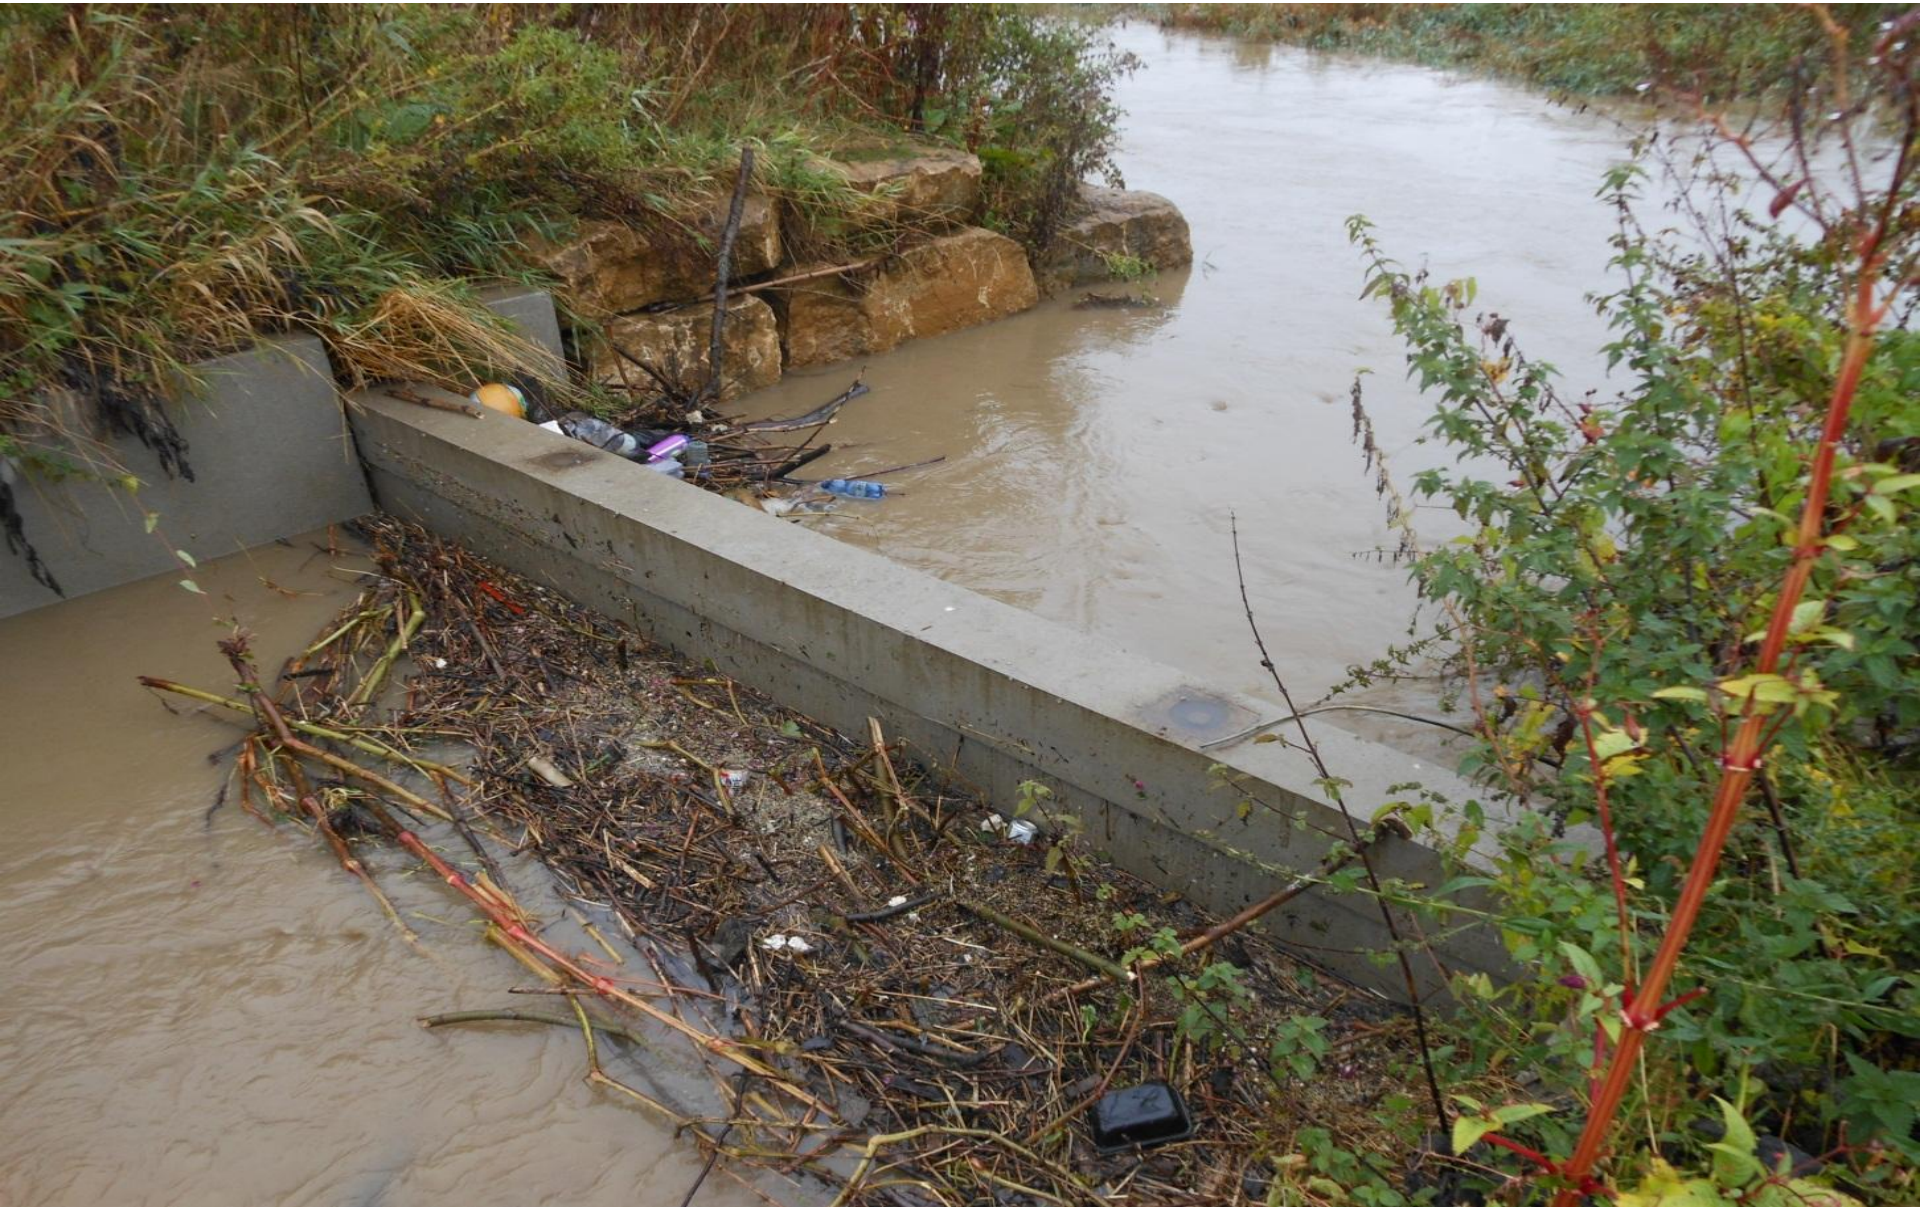
Au plus fort de la crue (9h15), il est incontestable qu'il faut diminuer le débit de passage sous l'ouvrage pour faire monter les eaux vers le 1^{er} palier de la ZIT

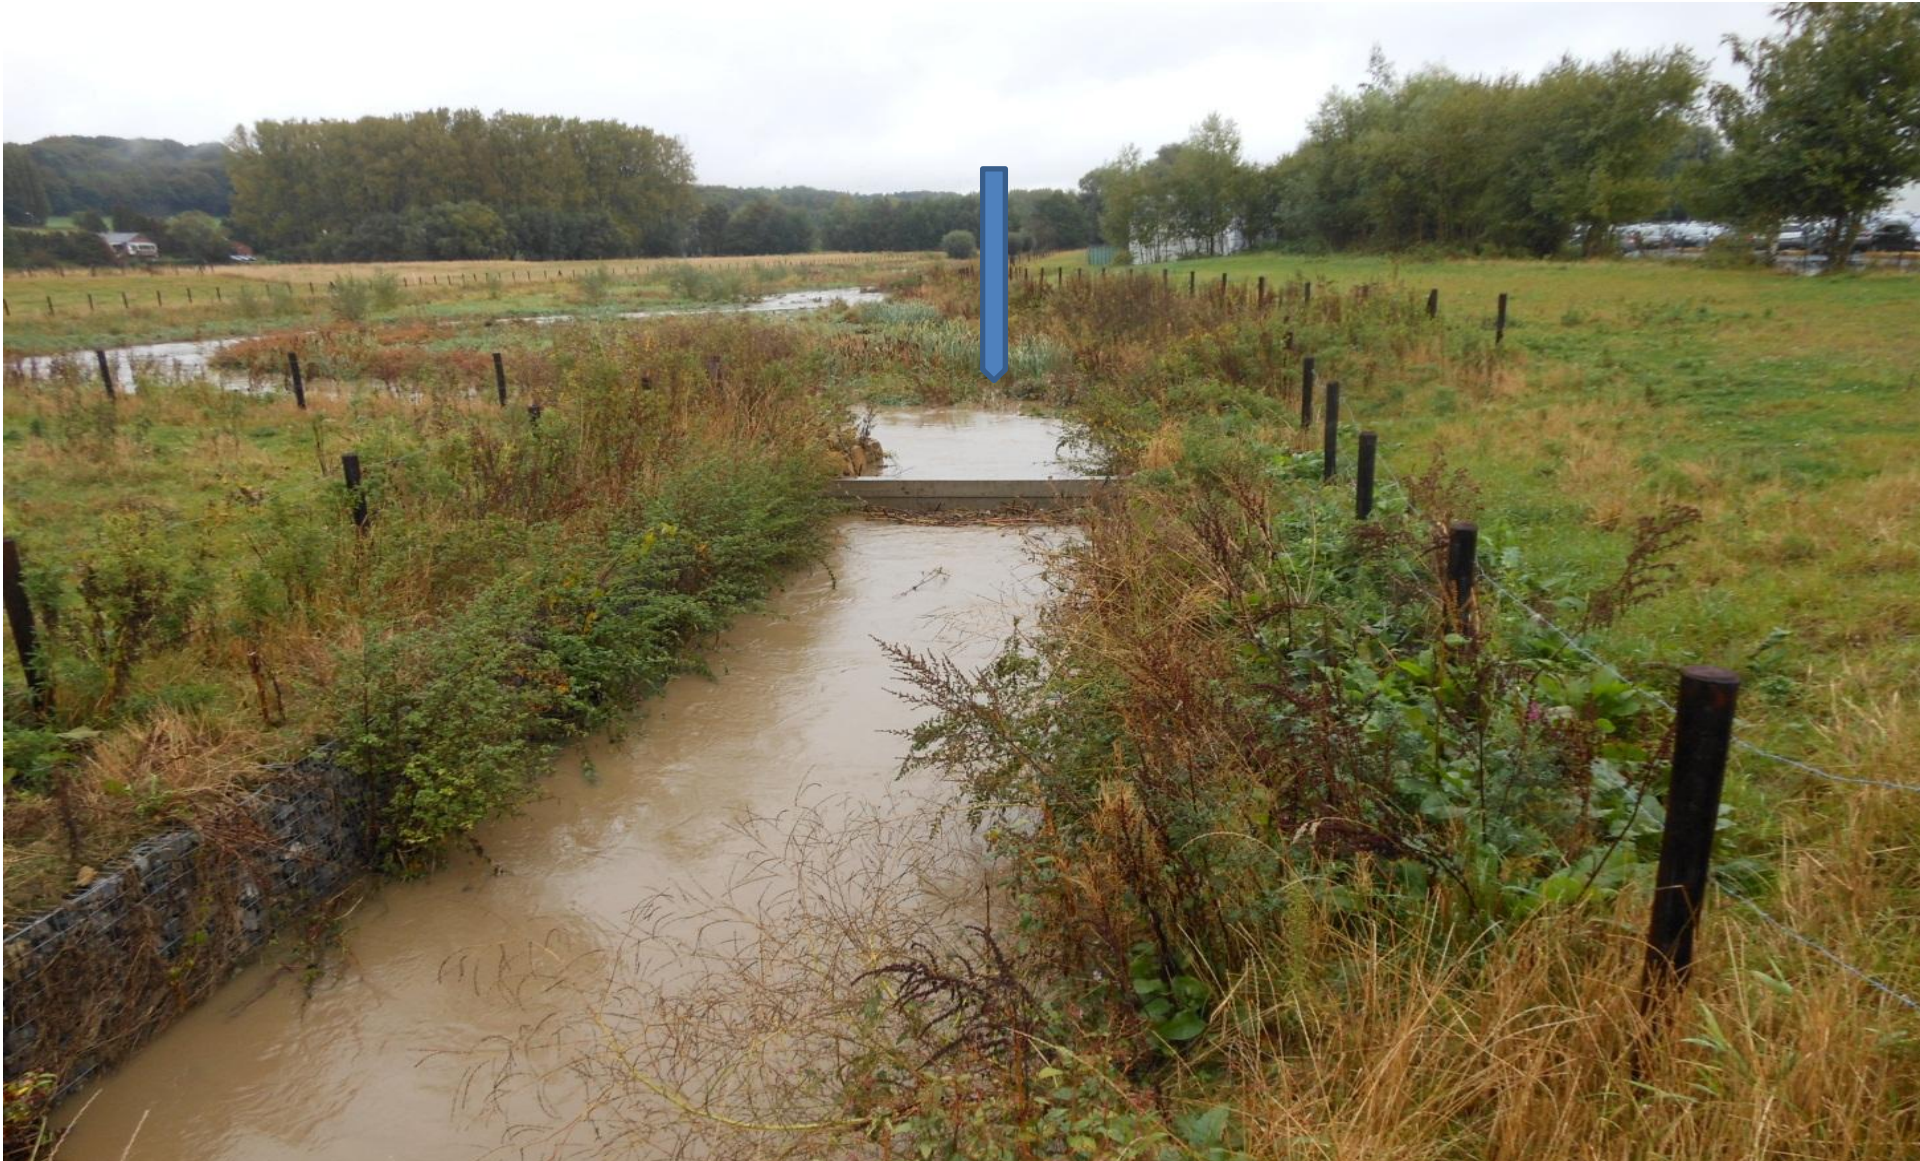
Au plus fort de la crue du Hain du 04/12/2012, il faut incontestablement ajouter de la hauteur à l'ouvrage, pour que les eaux puissent remplir la ZIT

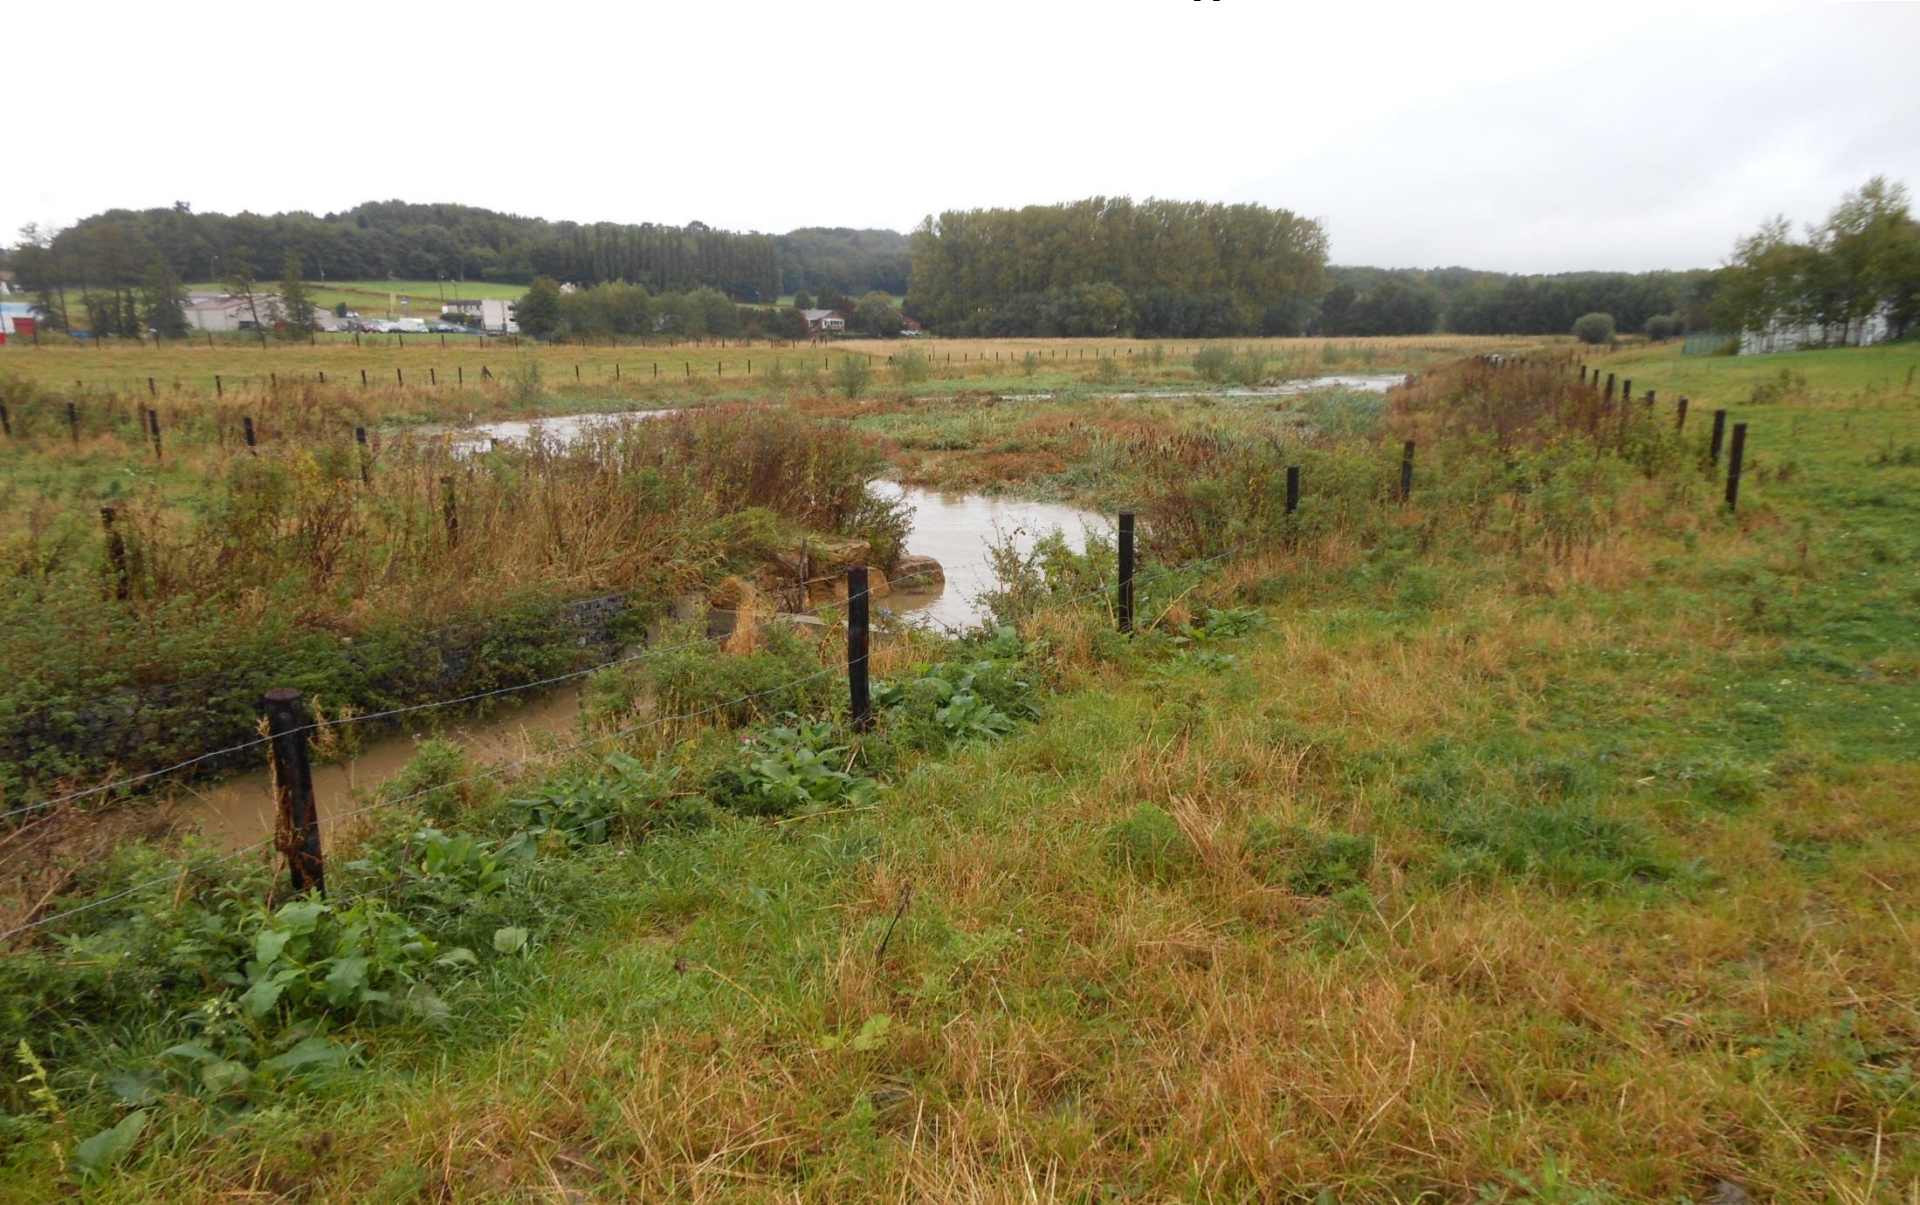
2^{ème} palier de la ZIT

Contrairement a ce qui a été dit dans le Betchard, cette ZIT n'a pas fonctionné et n'a pas retenu + ou - 15.000 M3, il est grand temps de recalibrer cet ouvrage

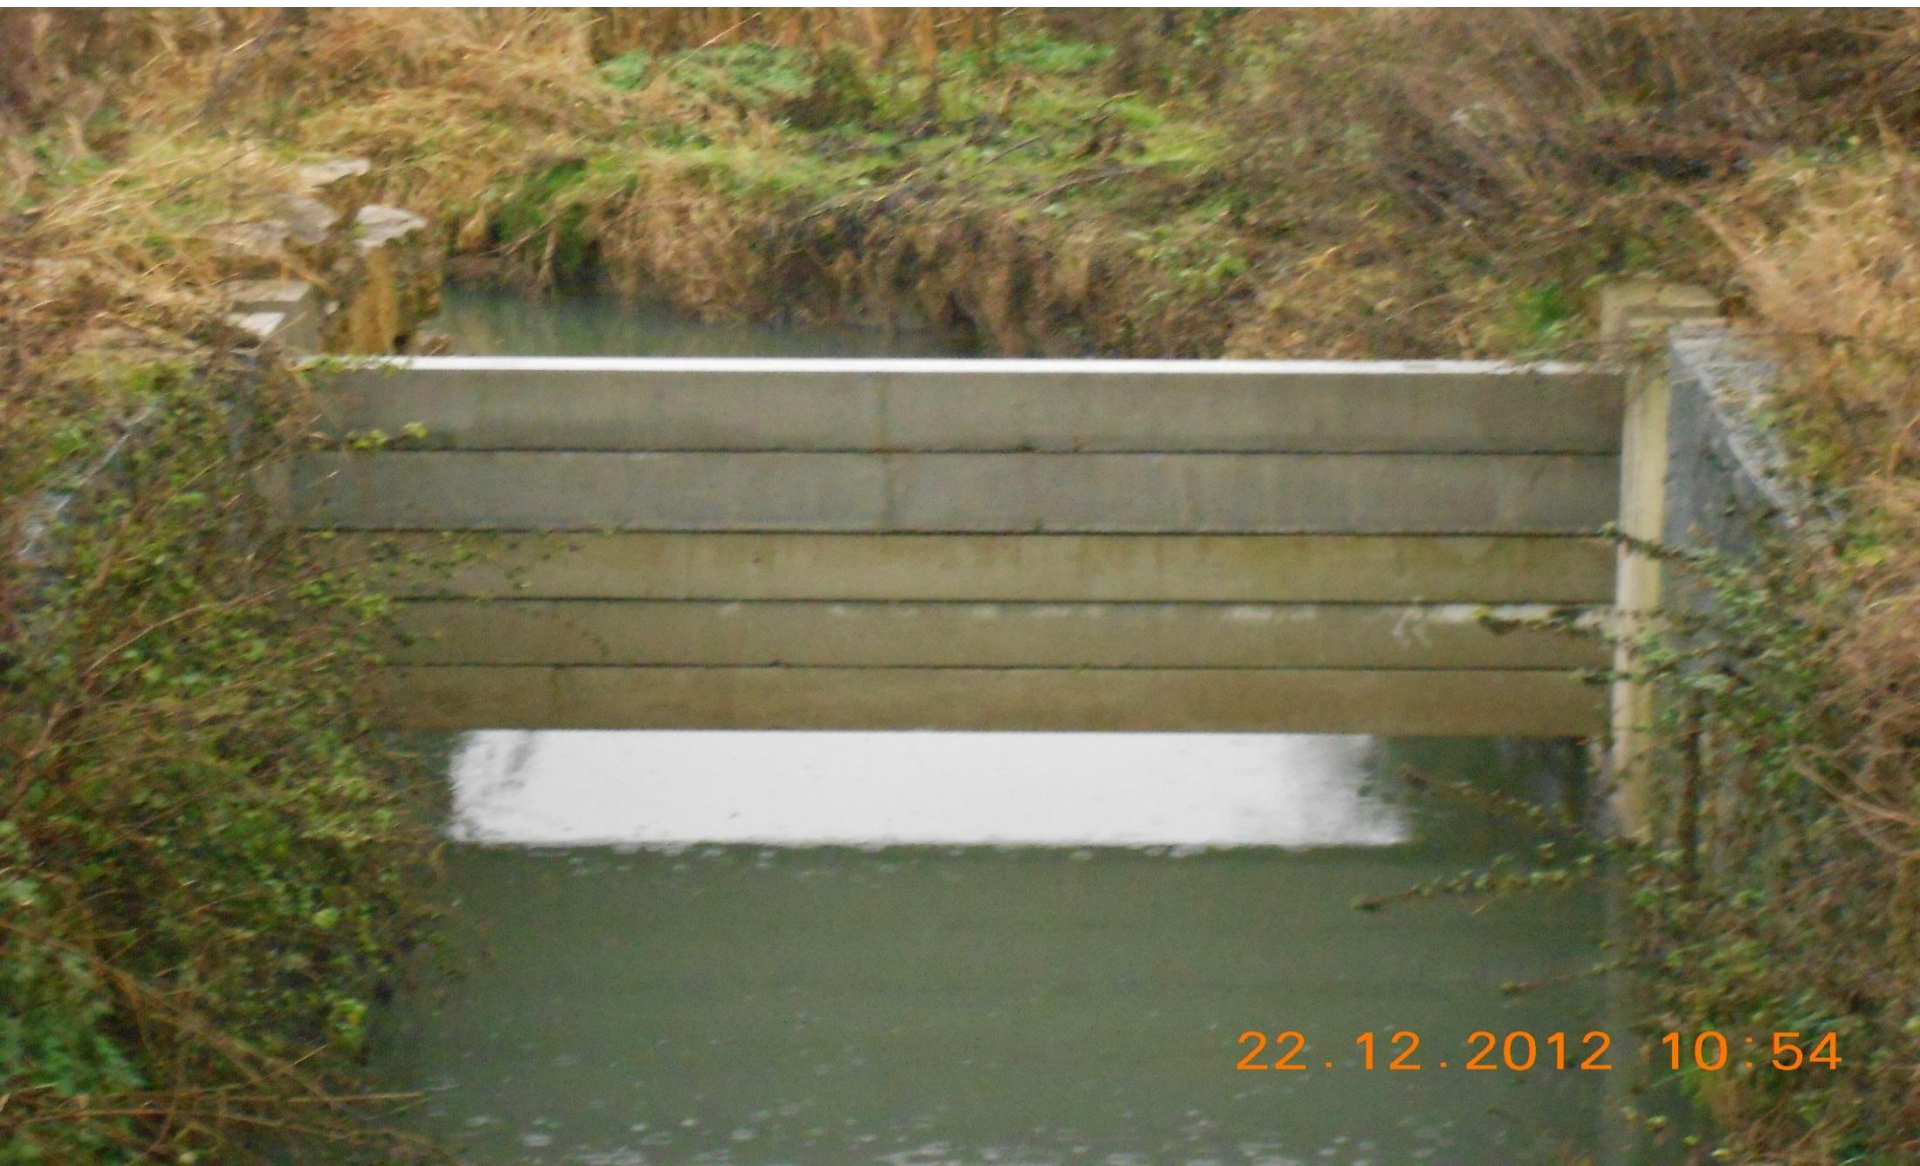
Cet ouvrage a été recalibré en décembre 2012, en effet l'ouverture a été abaissée de 0,6 m, il reste actuellement un passage de 0,90 m, malgré la modification apportée, la ZIT n'a toujours pas fonctionné lors des phases d'alerte de Noël 2012 et n'a par conséquent pas protégé le 45 et le Rogissart

- Nous avons demandé de diminuer encore l'ouverture de passage de la ZIT/UCB.
- Il nous fut répondu qu'il n'était pas réaliste d'encore réduire la section de passage, le problème venant du fait que certains riverains de Clabecq pensent que la ZIT/UCB de Braine-l'Alleud aura un impact direct sur la montée des eaux au droit de certains ouvrages trop exigus à Clabecq, or il y a environ 7km entre les deux sites et de nombreux apports d'eau (affluents + rejets) y viennent grossir le débit du Hain.

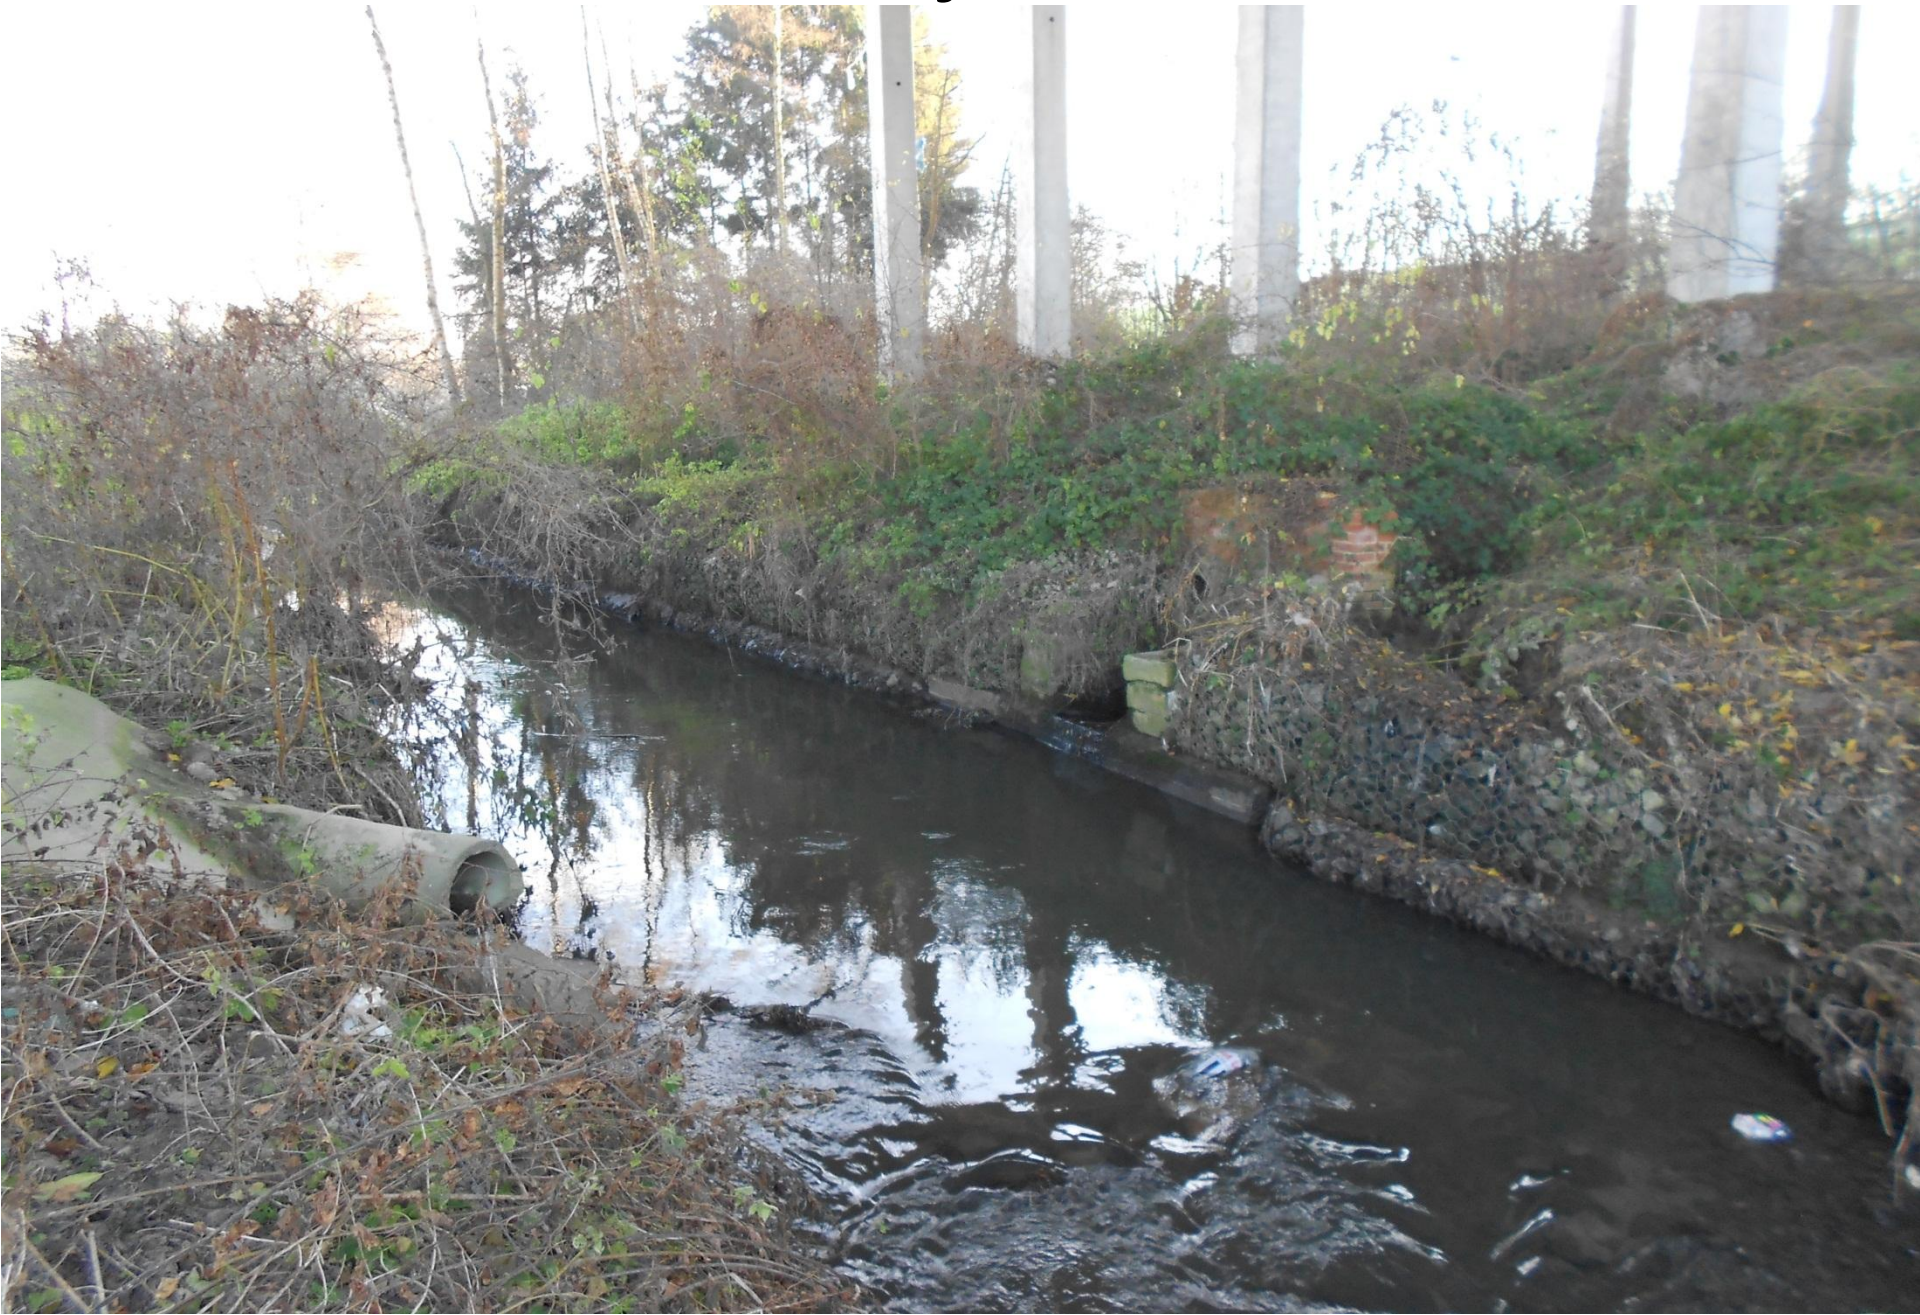
Rejets

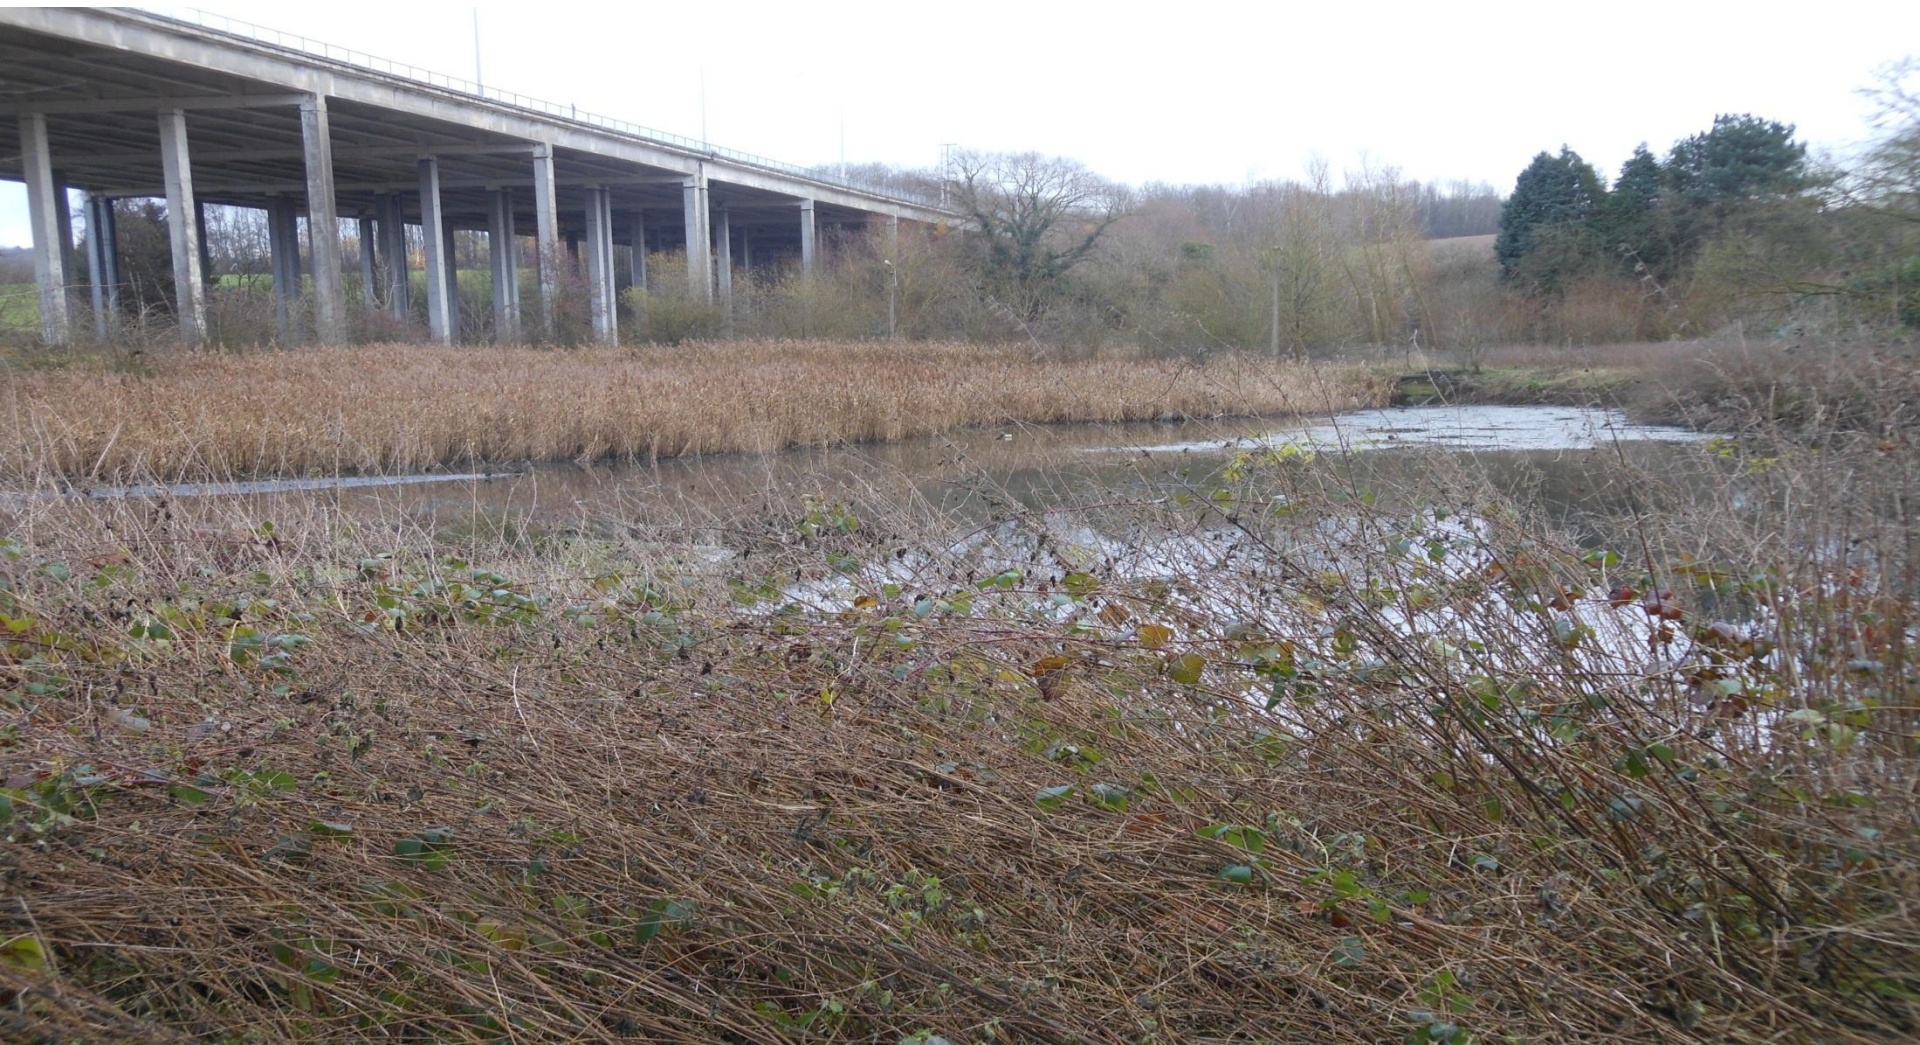
Bassin d'orage pas entretenu et complètement envasé.
(Gestionnaire les Travaux publics de la R.W.)

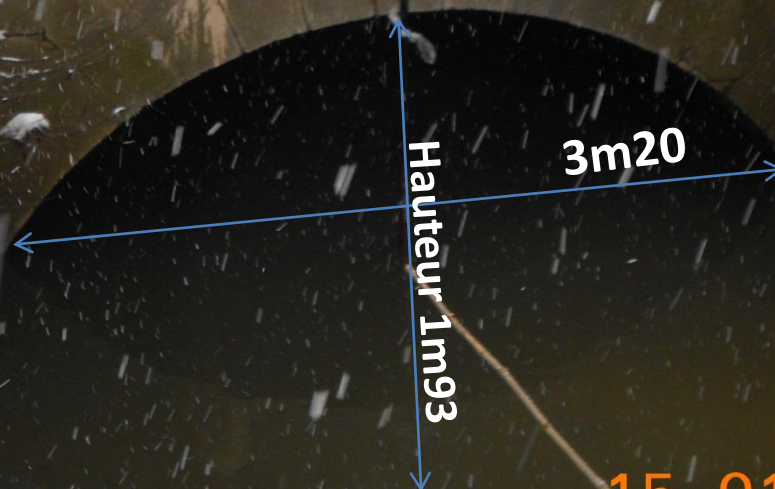
Mesurage du gabarit du 1^{er} pont de la rue des combattants

Gabarit 3m20 x 1m93
 $3,14 \times 3,7249/2 = \underline{5,85 \text{ M}^2}$

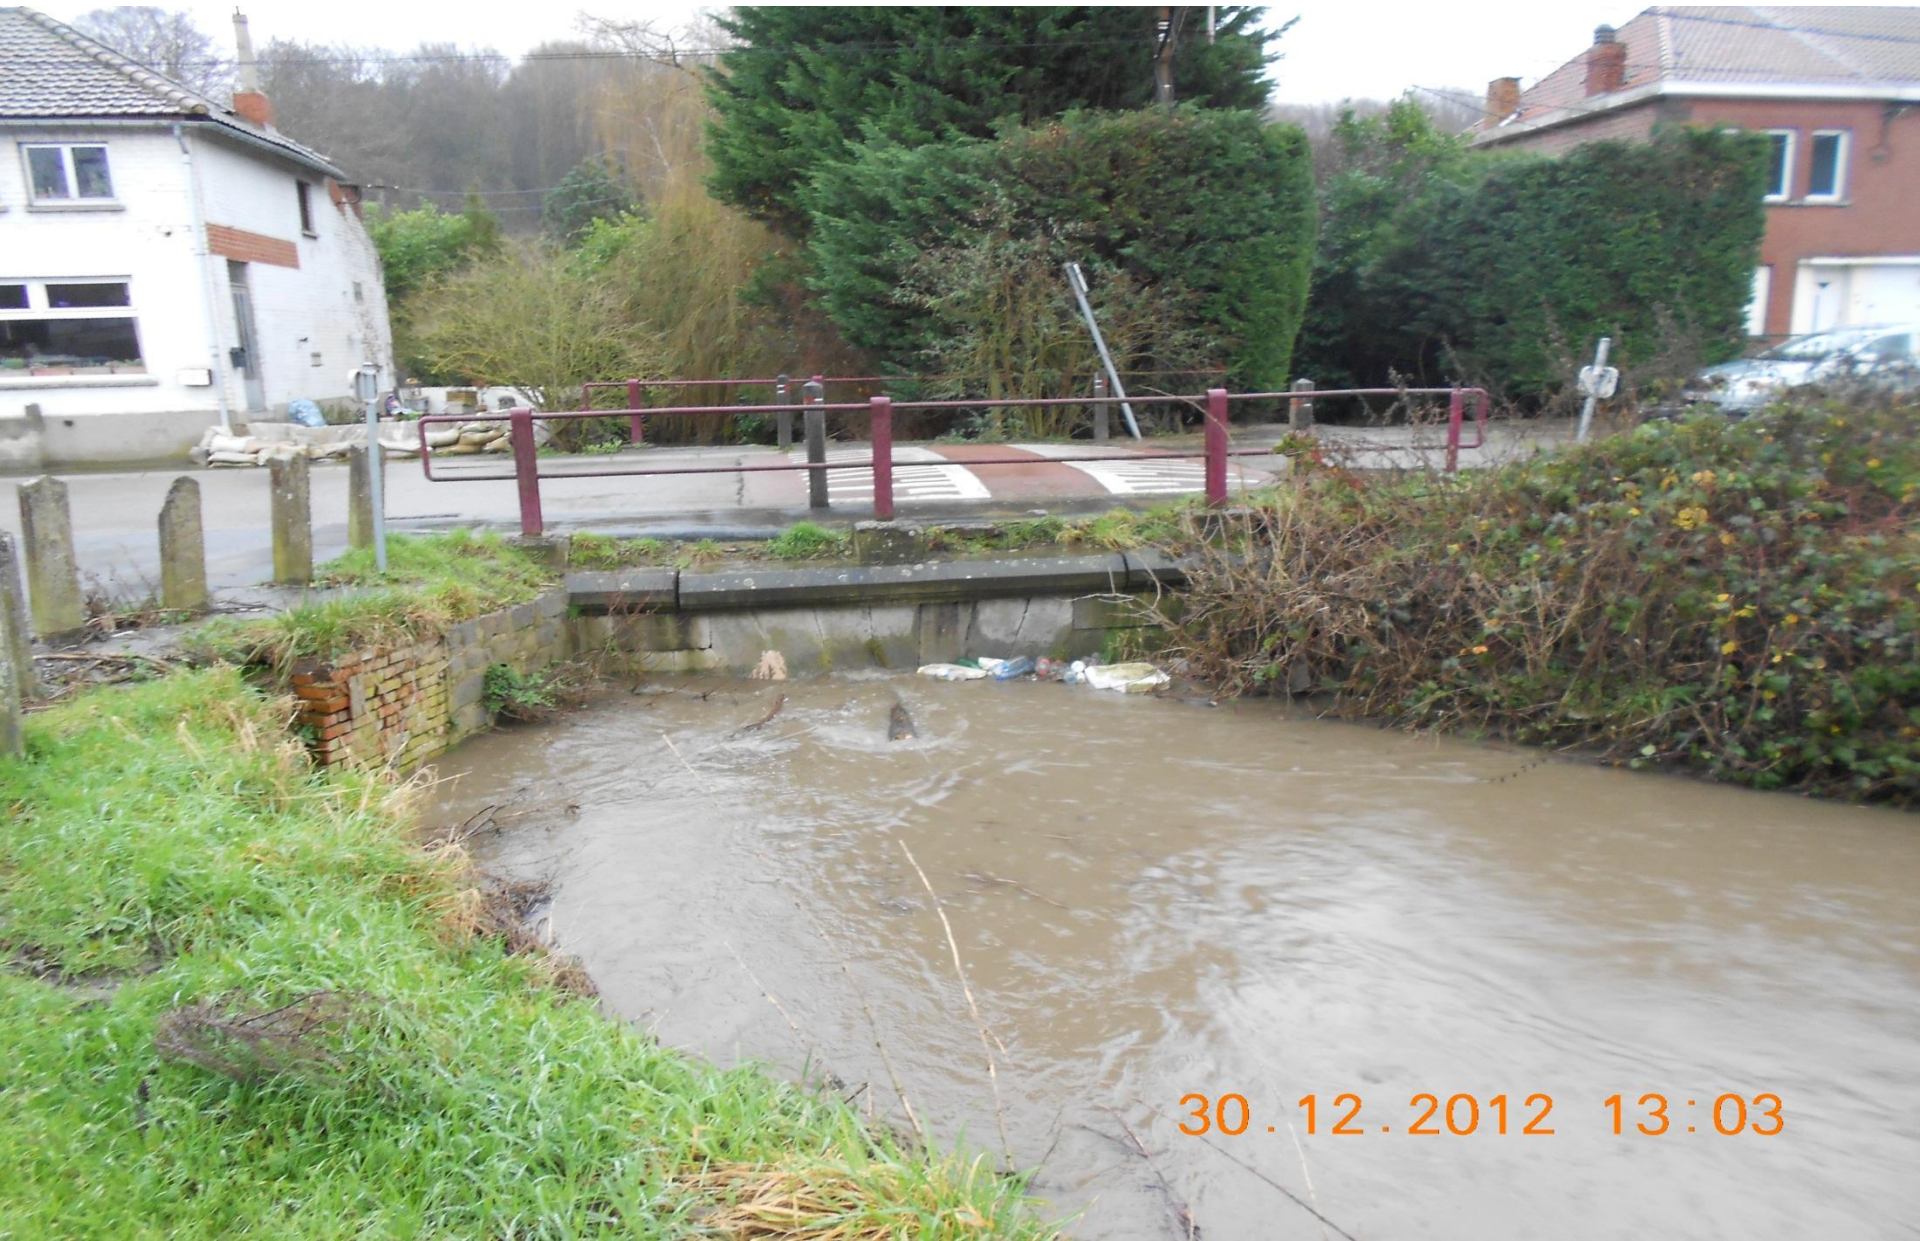
Ce 1^{er} pont de la rue des Combattants lors de la crue du 30/12/2012

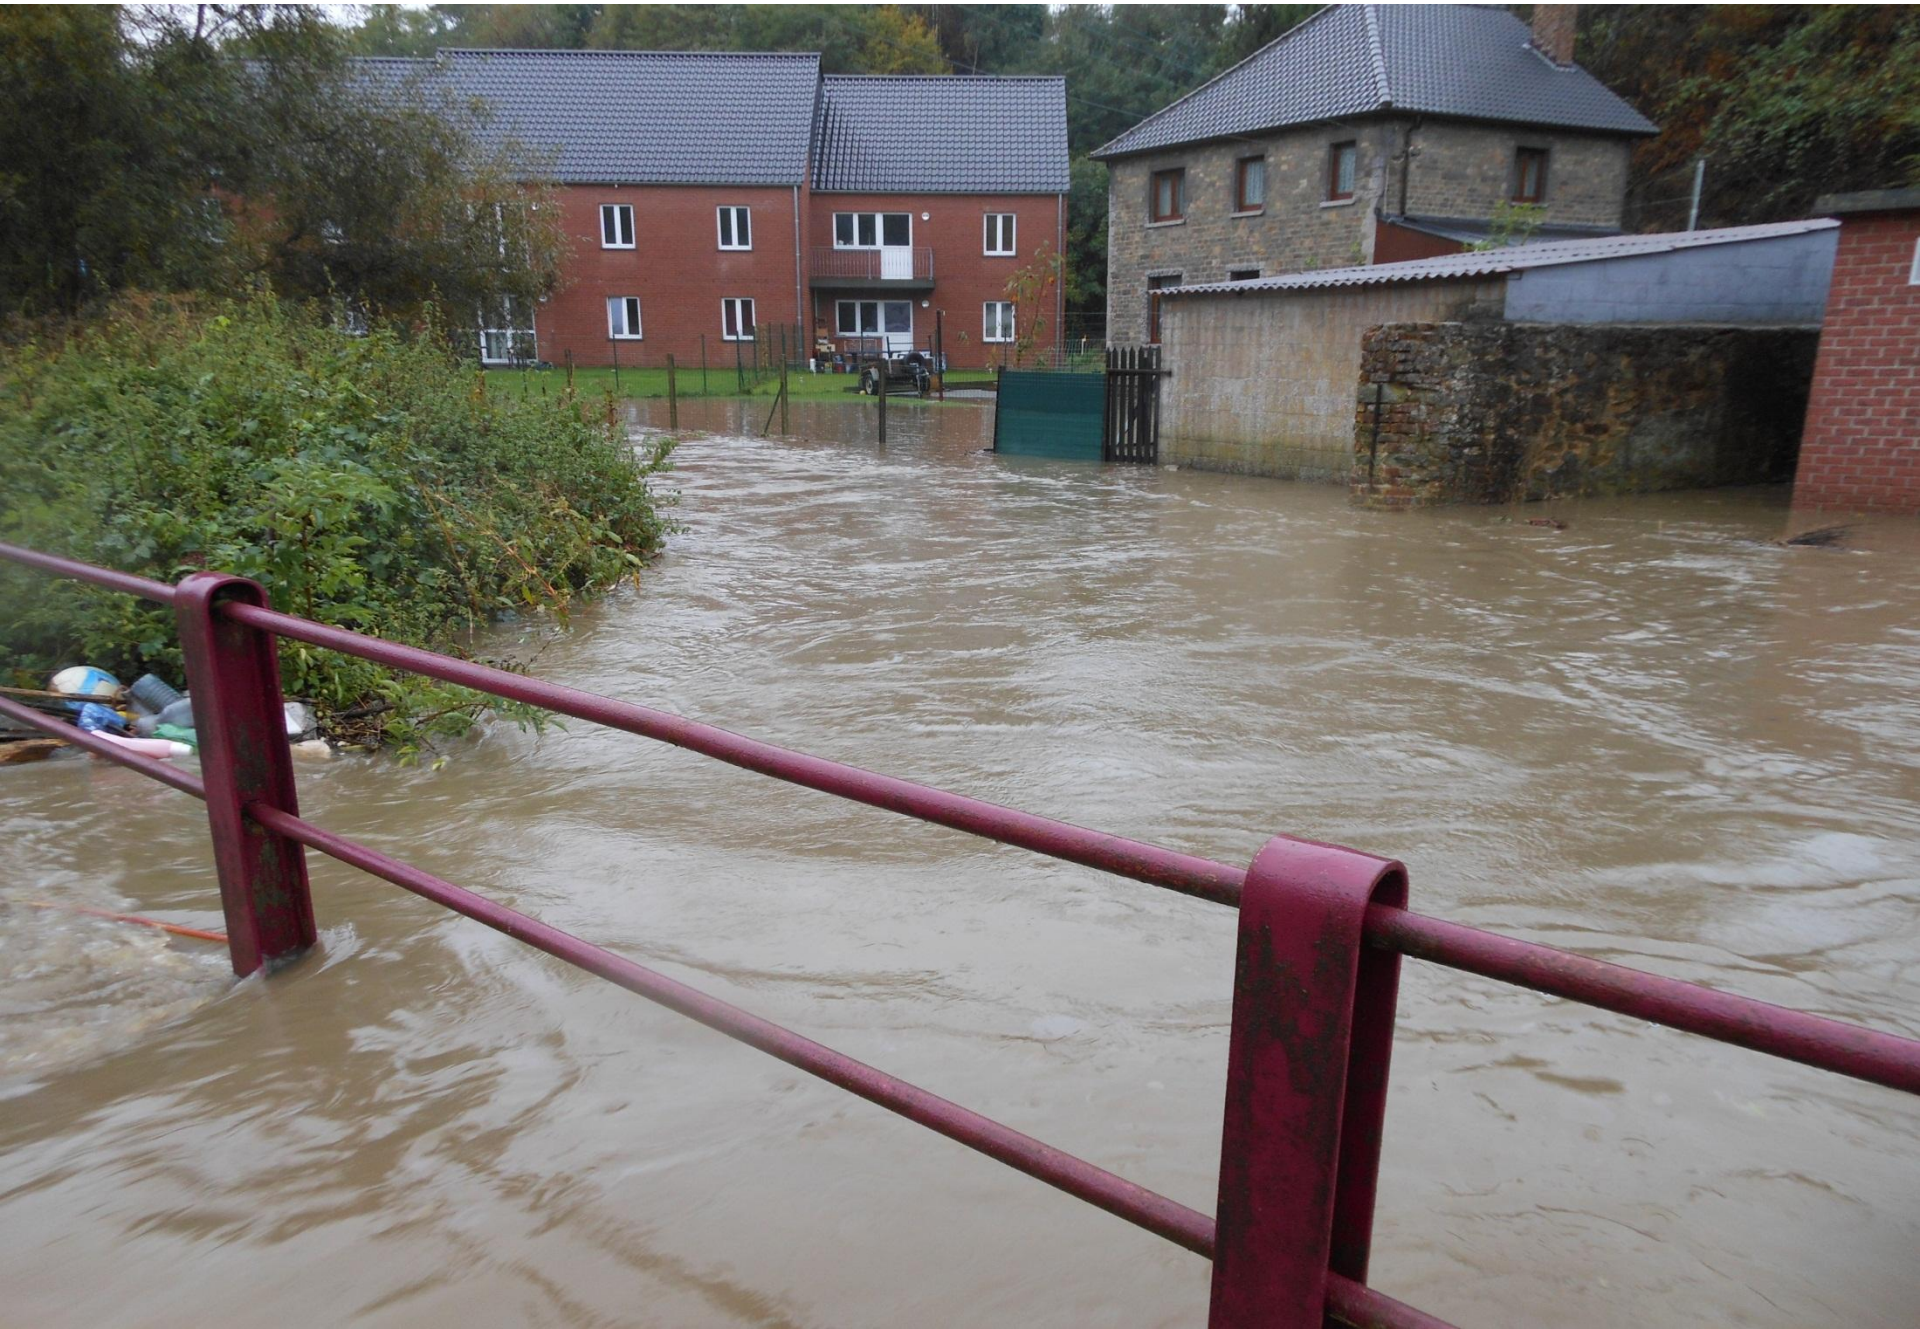
Ce pont lors des inondations de la rue des Combattants du 04/10/2012
