Inondations aux quartiers du 45 et du Rogissart à Clabecq

Inondations des 13 et 14 novembre 2010

**Inondations du jeudi 4
octobre 2012 au quartier
du 45 à Clabecq**

**Inondations du 04/10/2012 au
quartier du Rogissart à Clabecq**

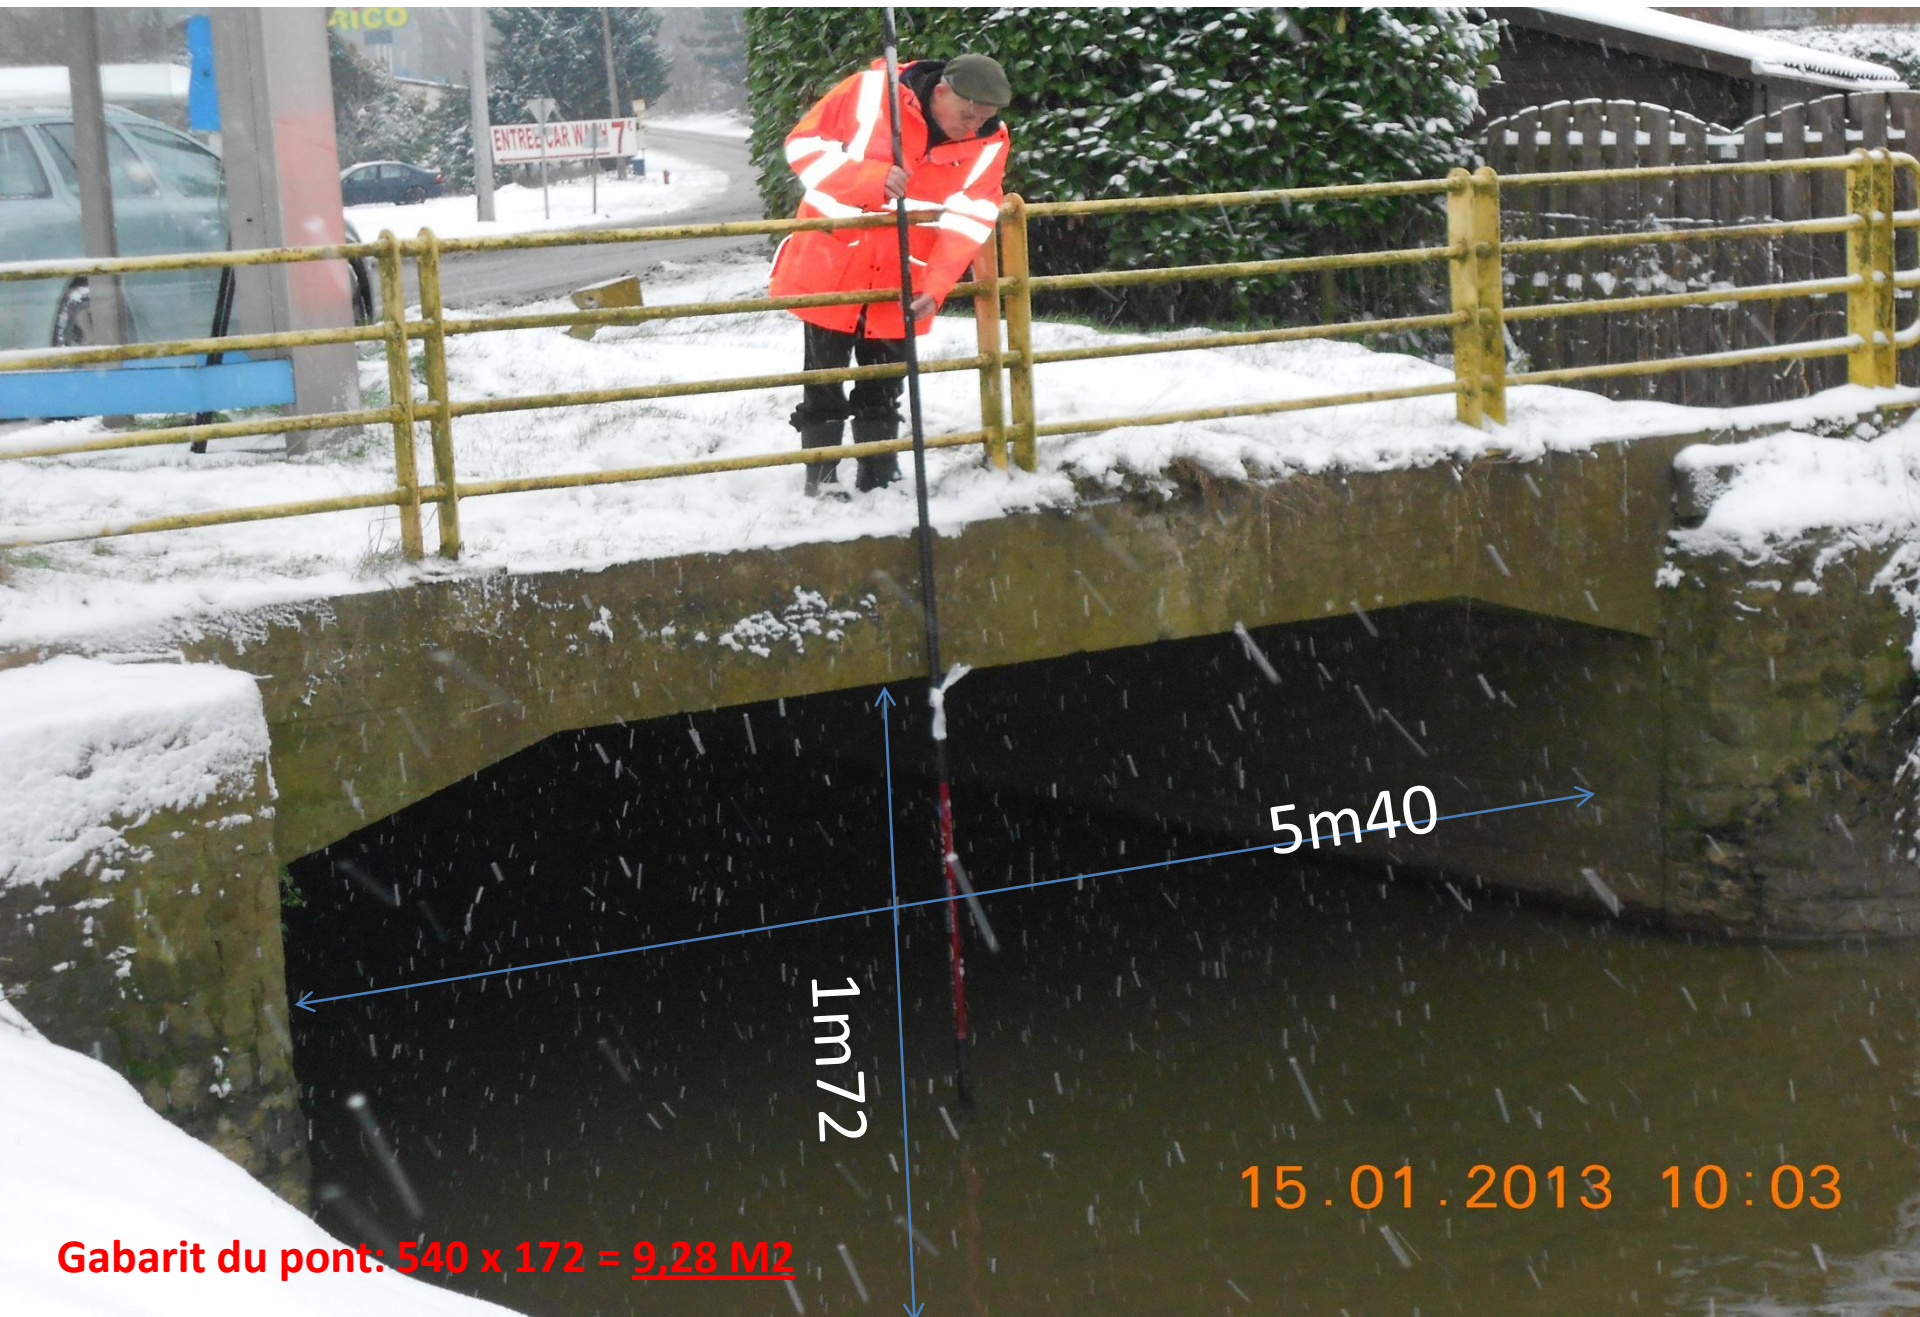
Gabarit du pont: 540 x 172 = 9,28 M2

- Une étude approfondie devrait-êre réalisée sur ce tronçon
- Le gabarit du pont en aval (8,180 M2 à la confluence Hain/canal) devrait au moins être aussi important que le gabarit du pont en amont. (9,280 M2 rue de Clabecq)
- Le(s) goulet(s) d'étranglement sur ce tronçon devraient être supprimés et ceci pour éviter tout débordement à cet(s) endroit(s)

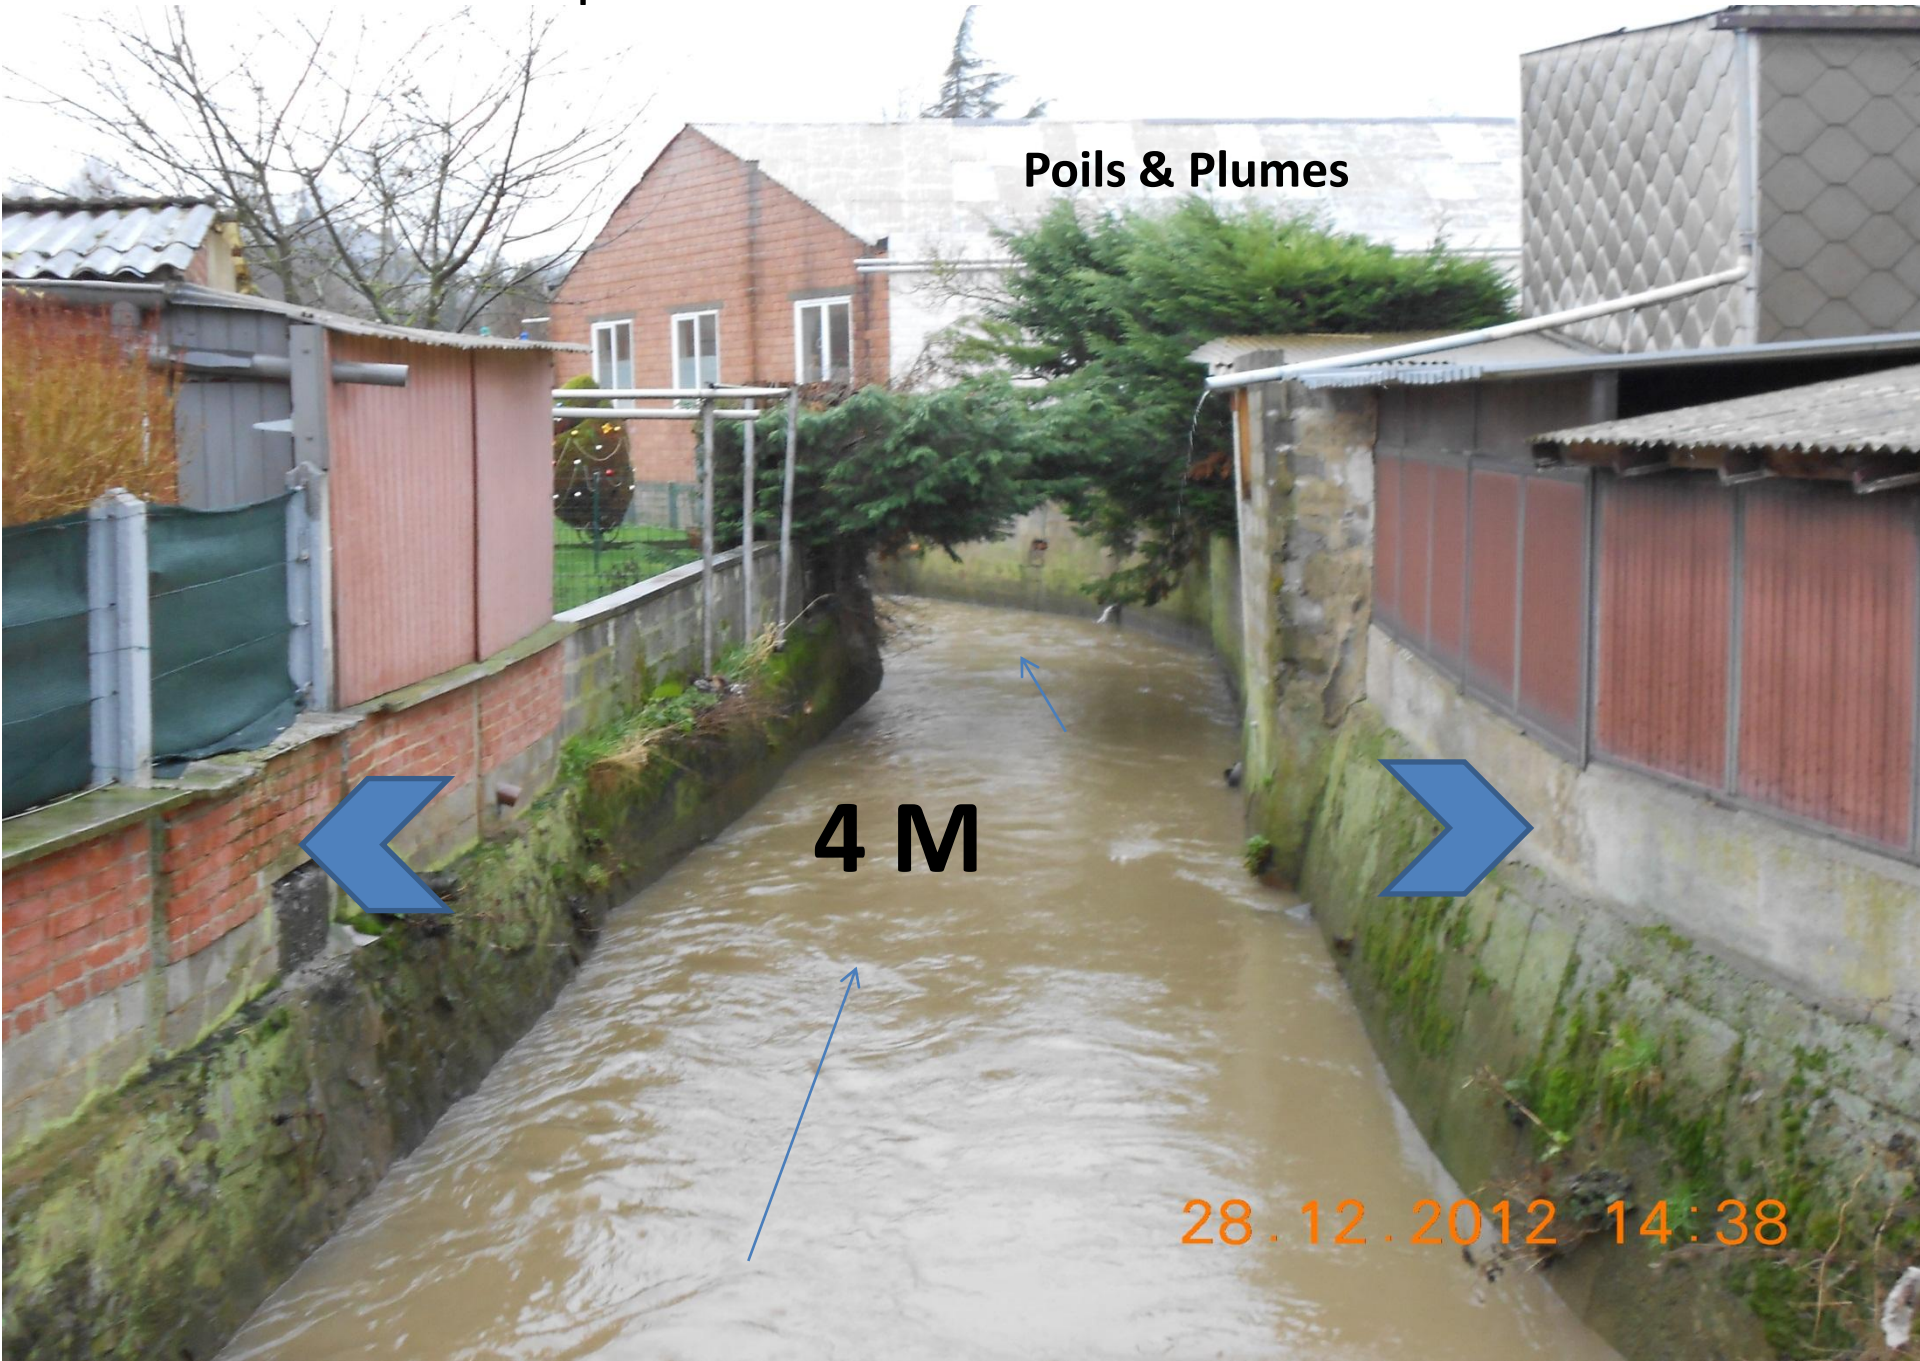
Une mesure prise à hauteur du n° 41 de l'Ave. du Hain

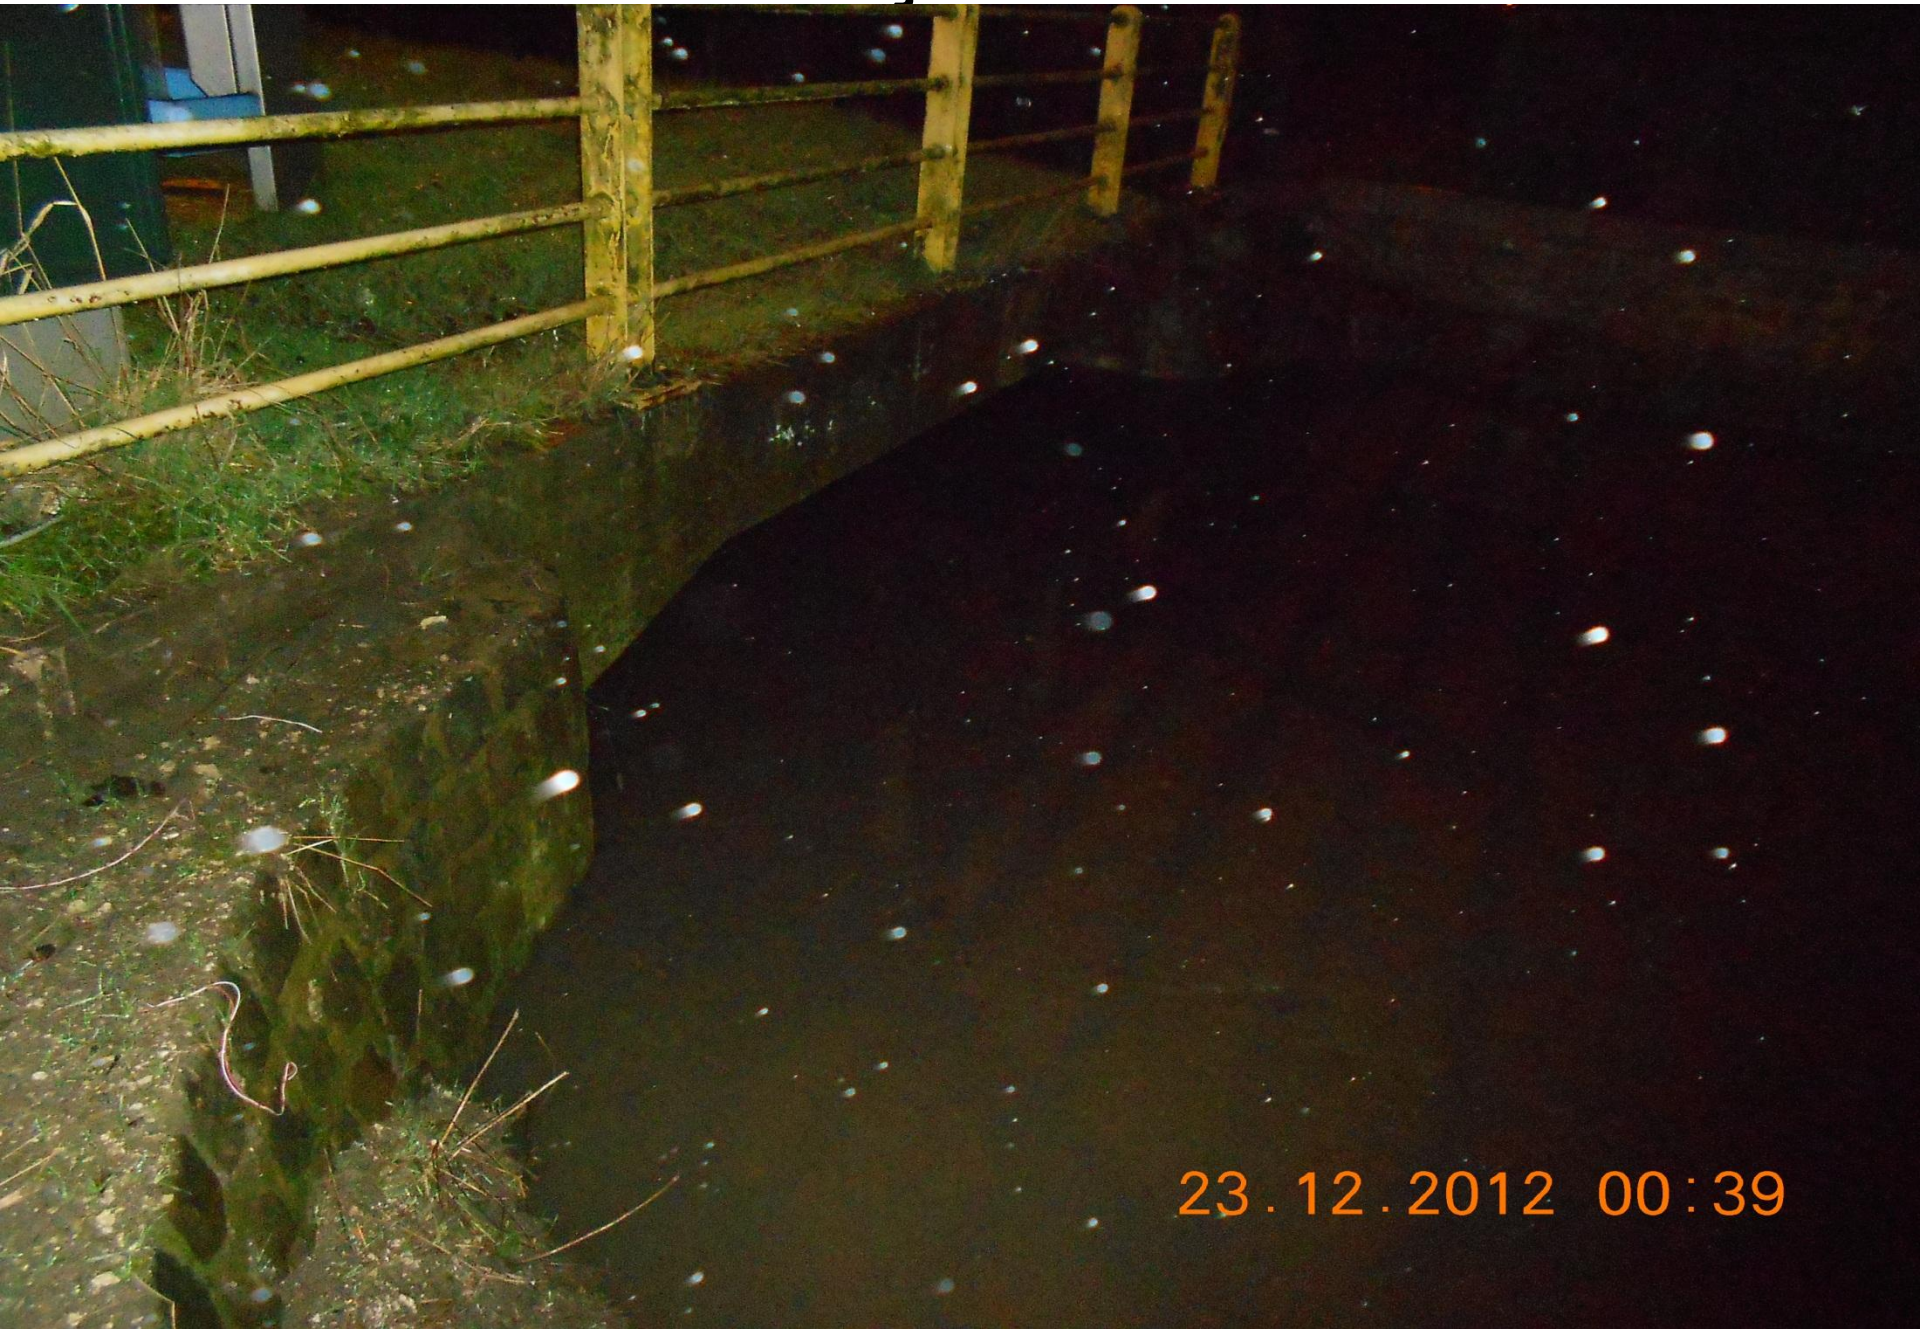
Le Hain menaçant de déborder

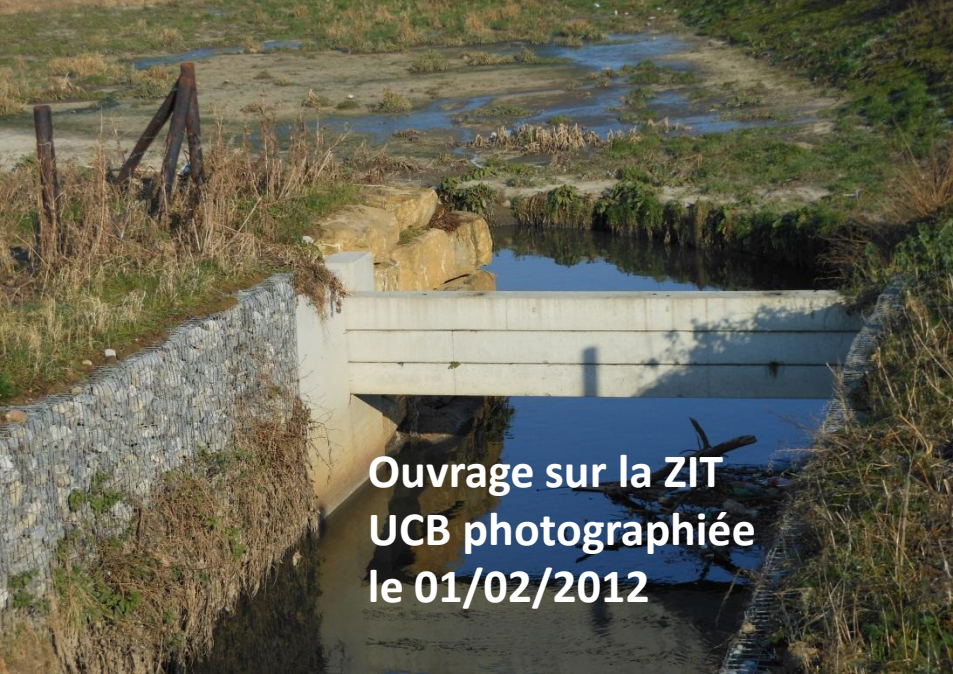
**La Zone d'immersion temporaire
UCB ne joue pas son rôle**

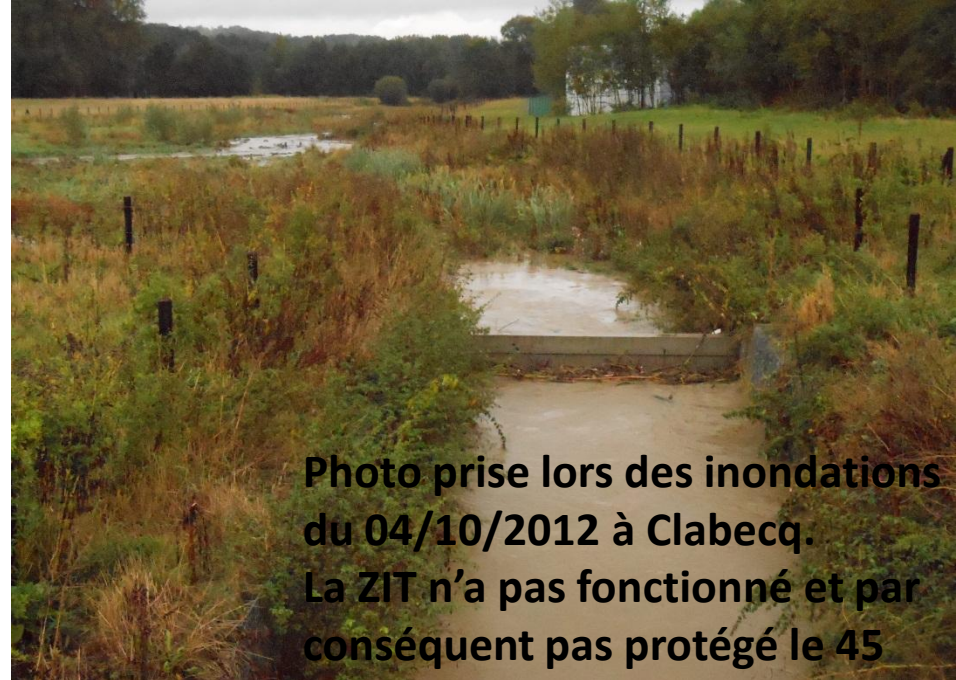
**Photo prise lors des inondations
du 04/10/2012 à Clabecq.
La ZIT n'a pas fonctionné et par
conséquent pas protégé le 45**

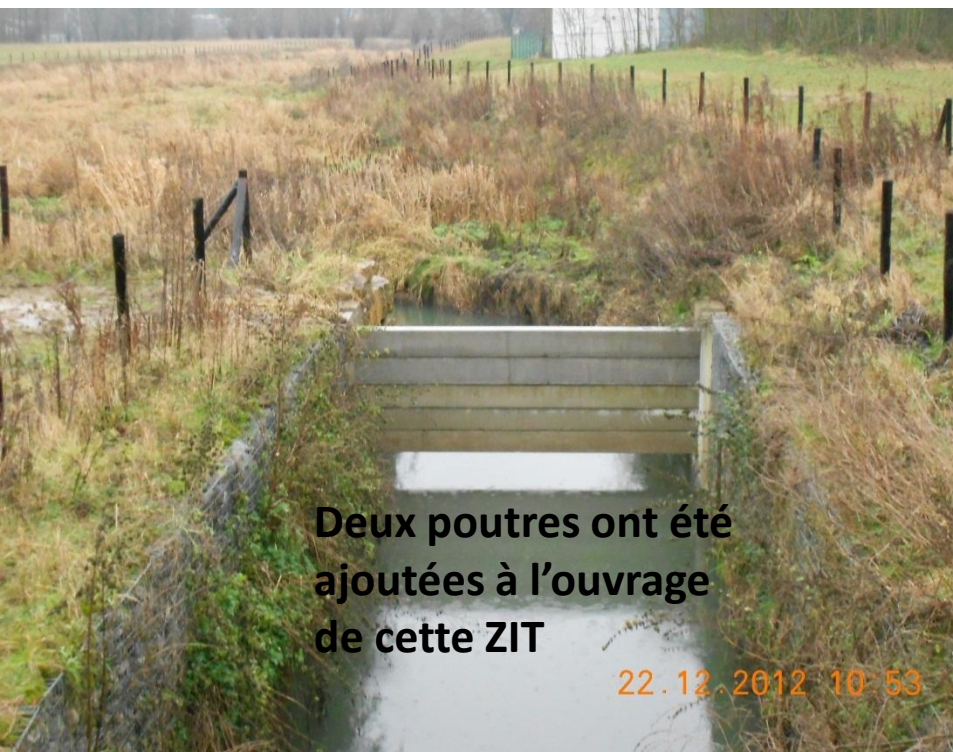
**Deux poutres ont été
ajoutées à l'ouvrage
de cette ZIT**

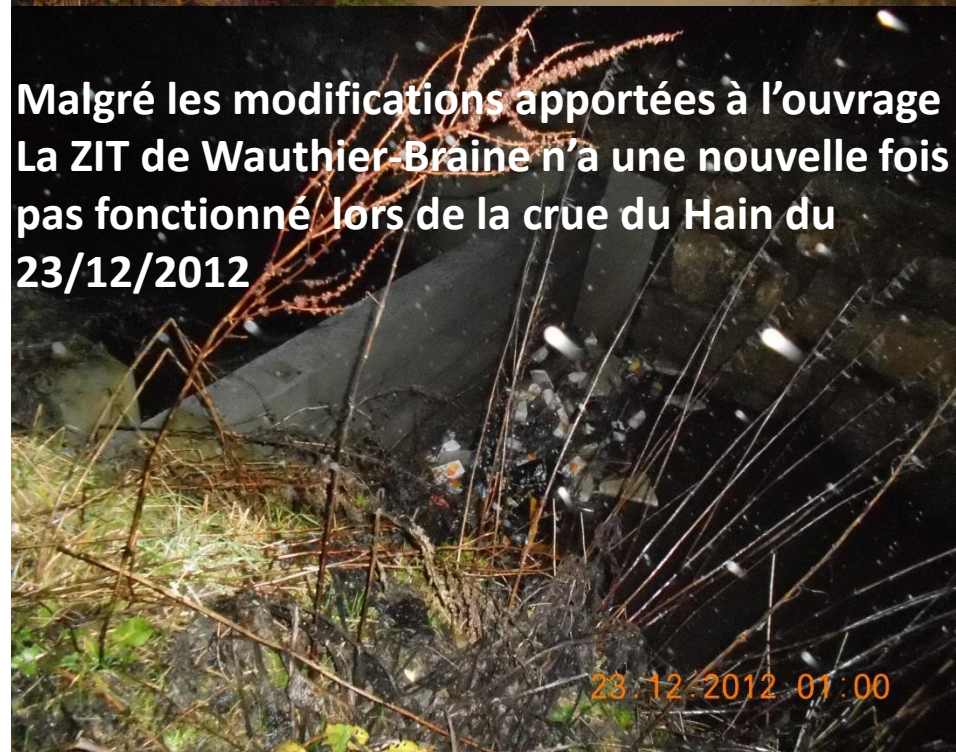
**Malgré les modifications apportées à l'ouvrage
La ZIT de Wauthier-Braine n'a une nouvelle fois
pas fonctionné lors de la crue du Hain du
23/12/2012**

- La Zone d'Immersion Temporaire UCB à Wauthier-Braine n'a une nouvelle fois pas fonctionné et par conséquent pas protégé les zones situées en aval, le gabarit du barrage ZIT/UCB doit une nouvelle fois être revu
- Le niveau du canal a été baissé, cette mesure a contribué à éviter le débordement du Hain
- Les déchets à la sortie du Hain ayant été enlevés, le cours d'eau a pu cette fois s'évacuer sans entrave dans le canal
- Toujours la même question: quelle a été l'influence de la station d'épuration sur la crue du Hain de ce 23/12/2012 ?
