Inondations aux quartiers du 45 et du Rogissart à Clabecq

Inondations des 13 et 14 novembre 2010

**Inondations du jeudi 4
octobre 2012 au quartier
du 45 à Clabecq**

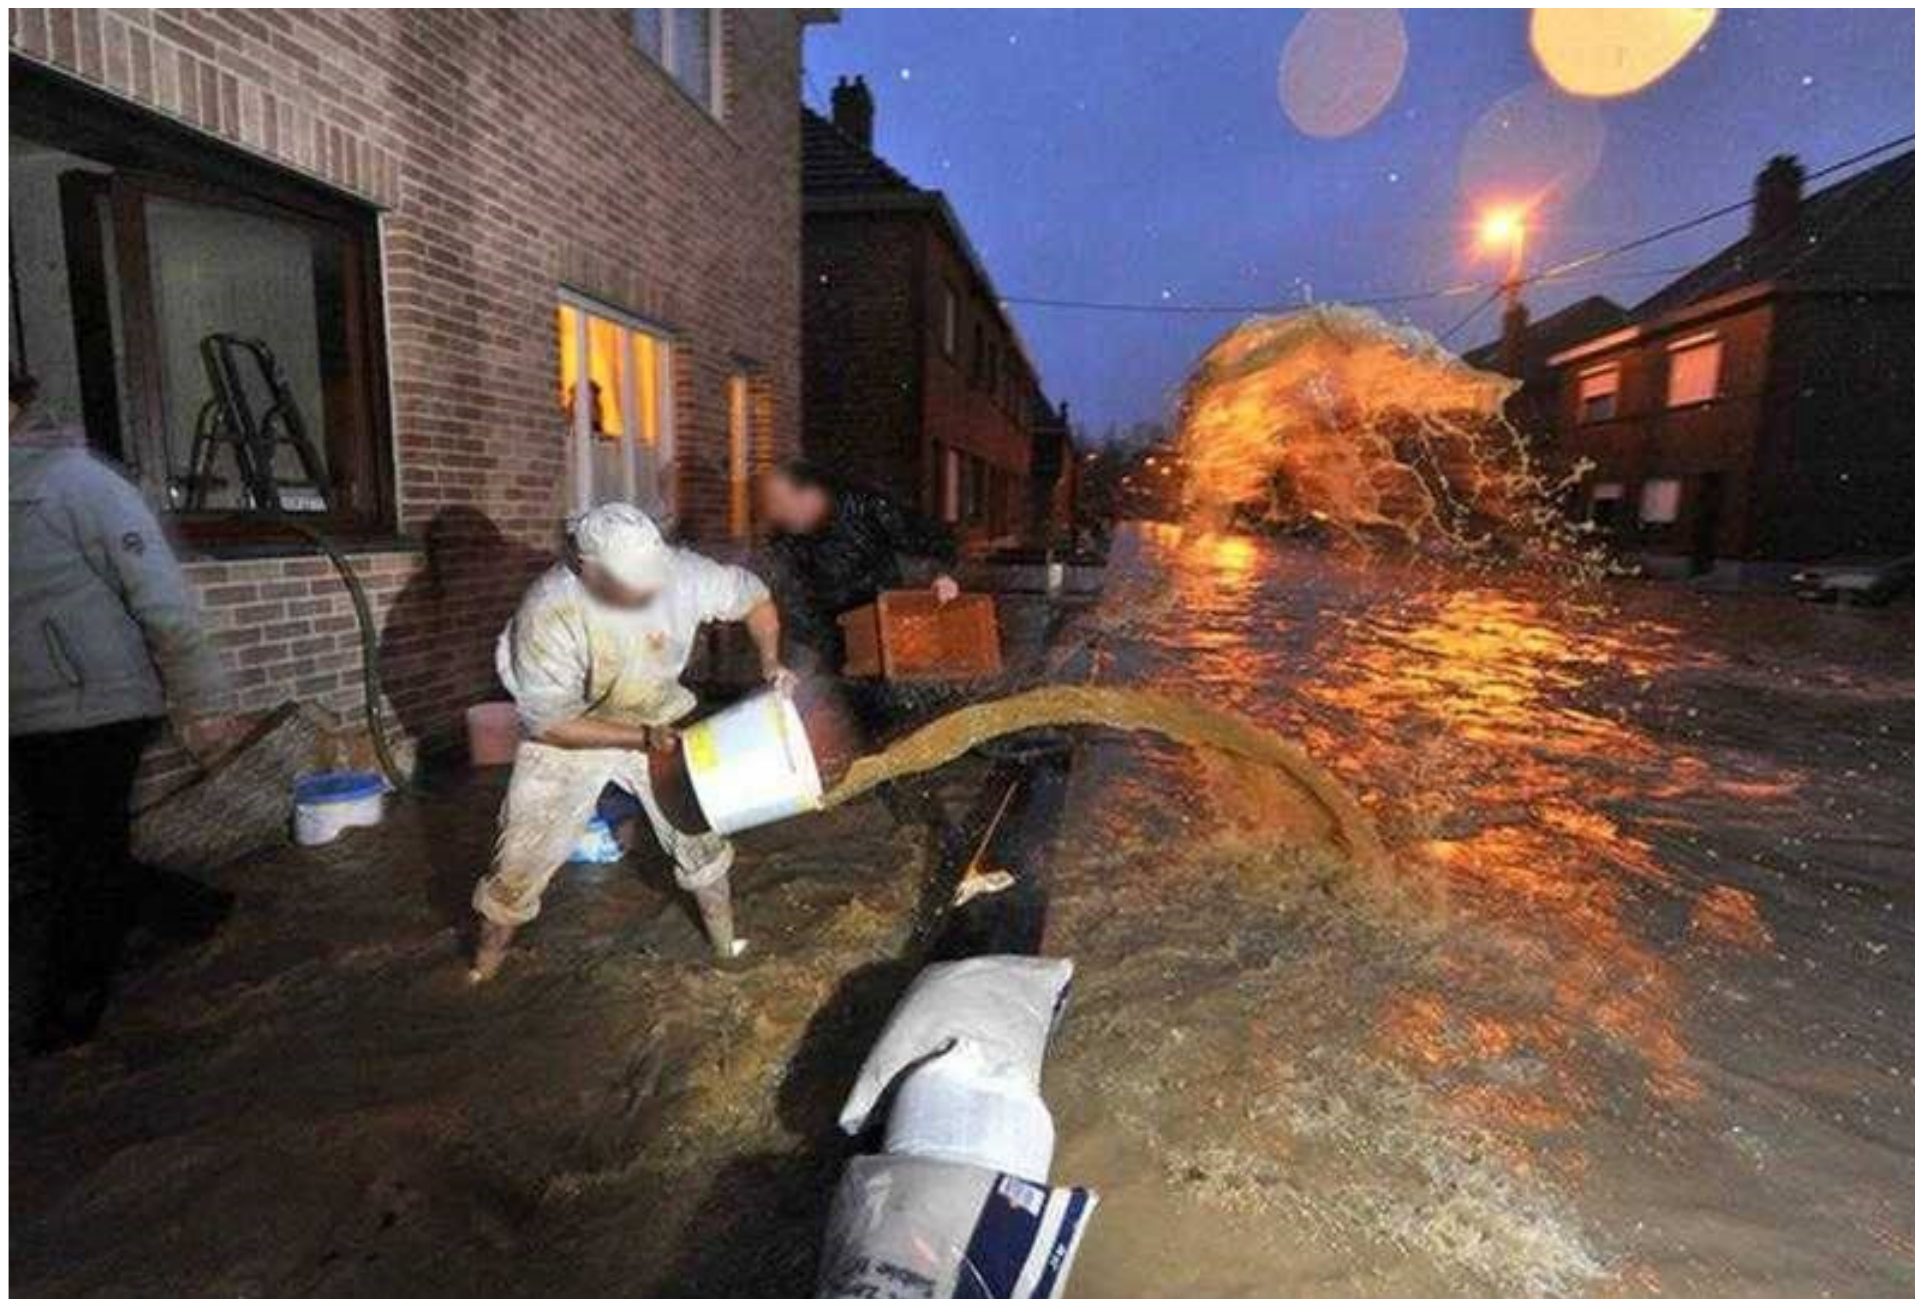
Le Hain en régime torrentiel, cette rivière a inondé des dizaines d'habitations au 45 à Clabecq et a largement contribué à faire déborder les eaux du canal

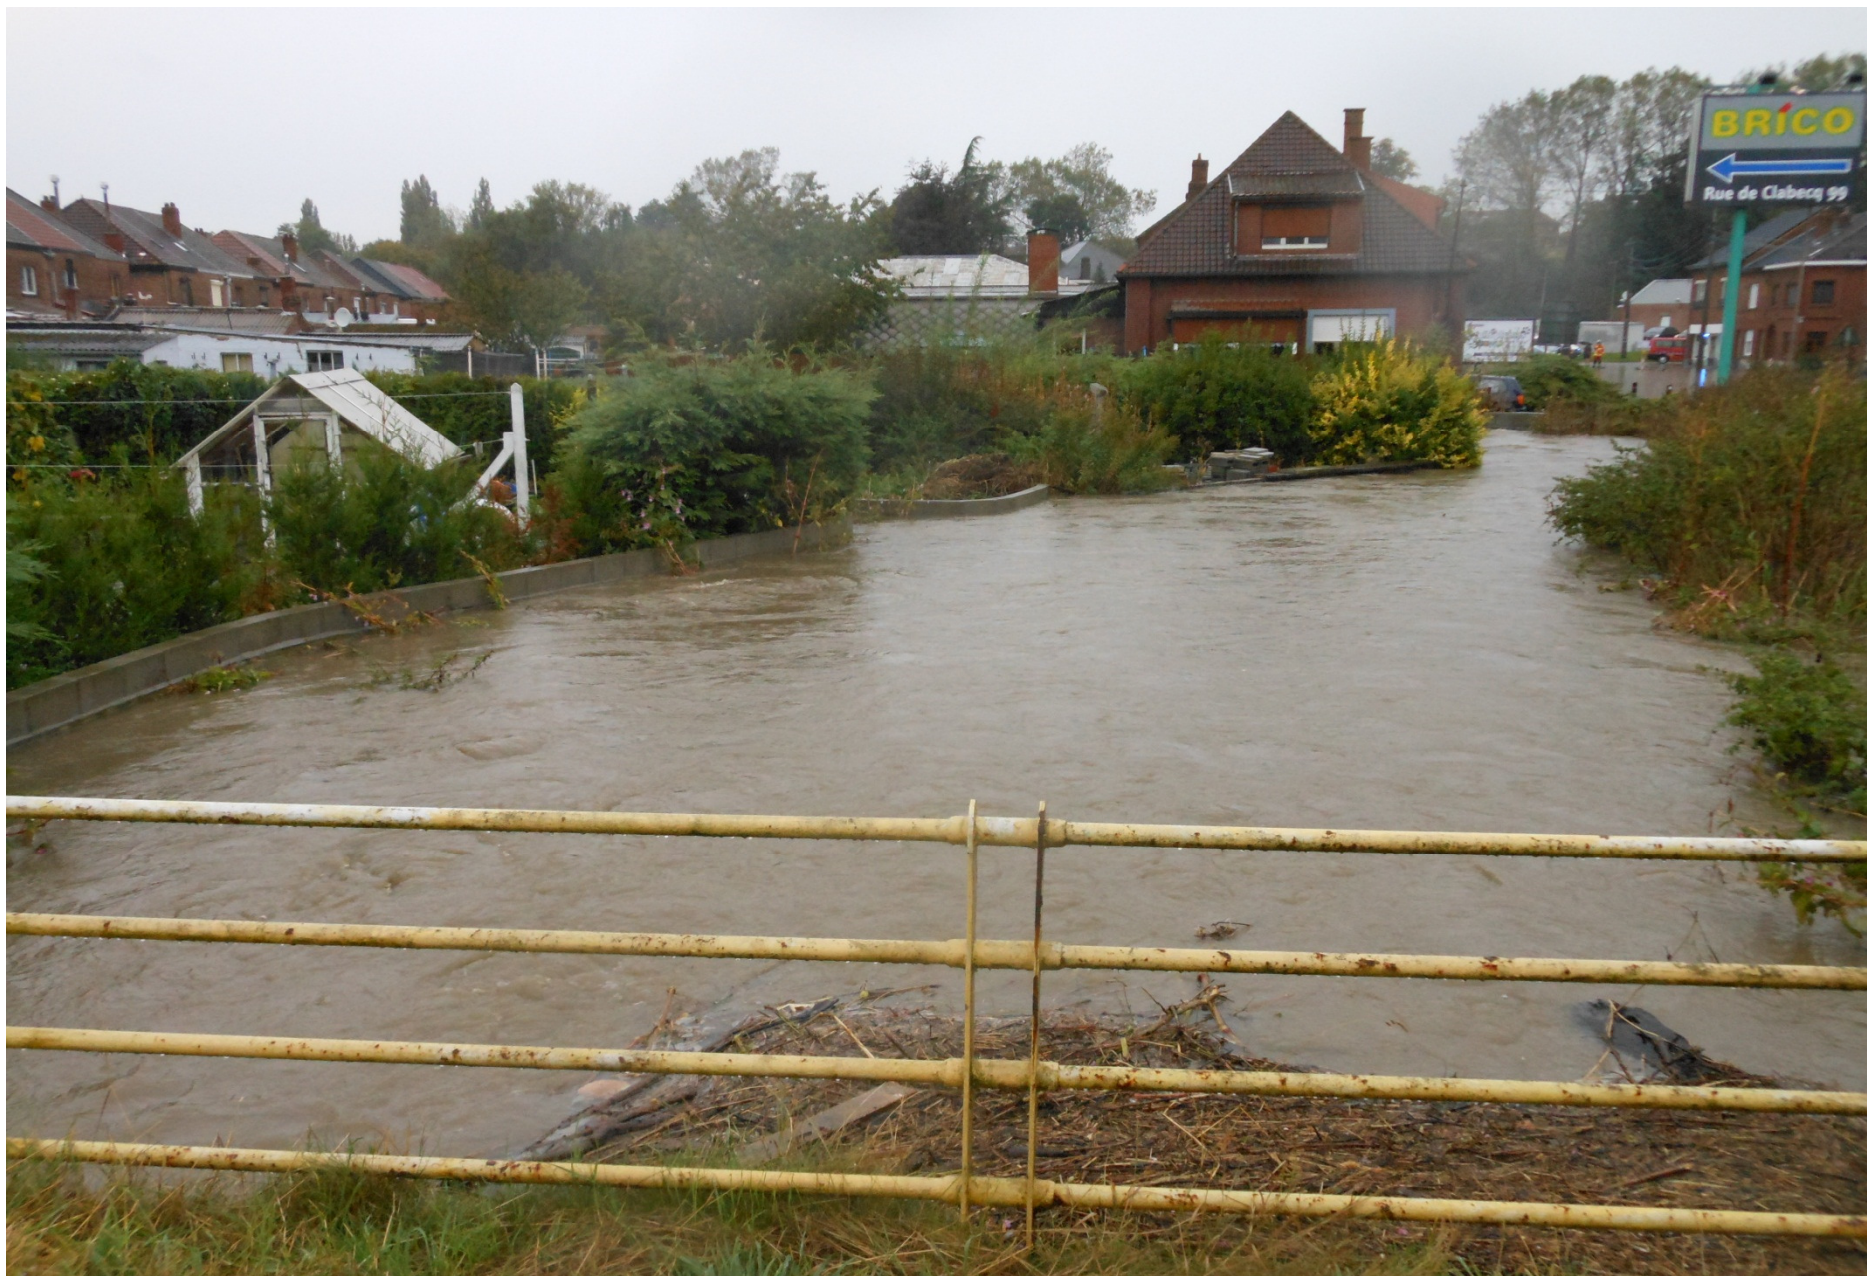
Le Hain en débordement entre la Route Provinciale et l'Avenue du Hain

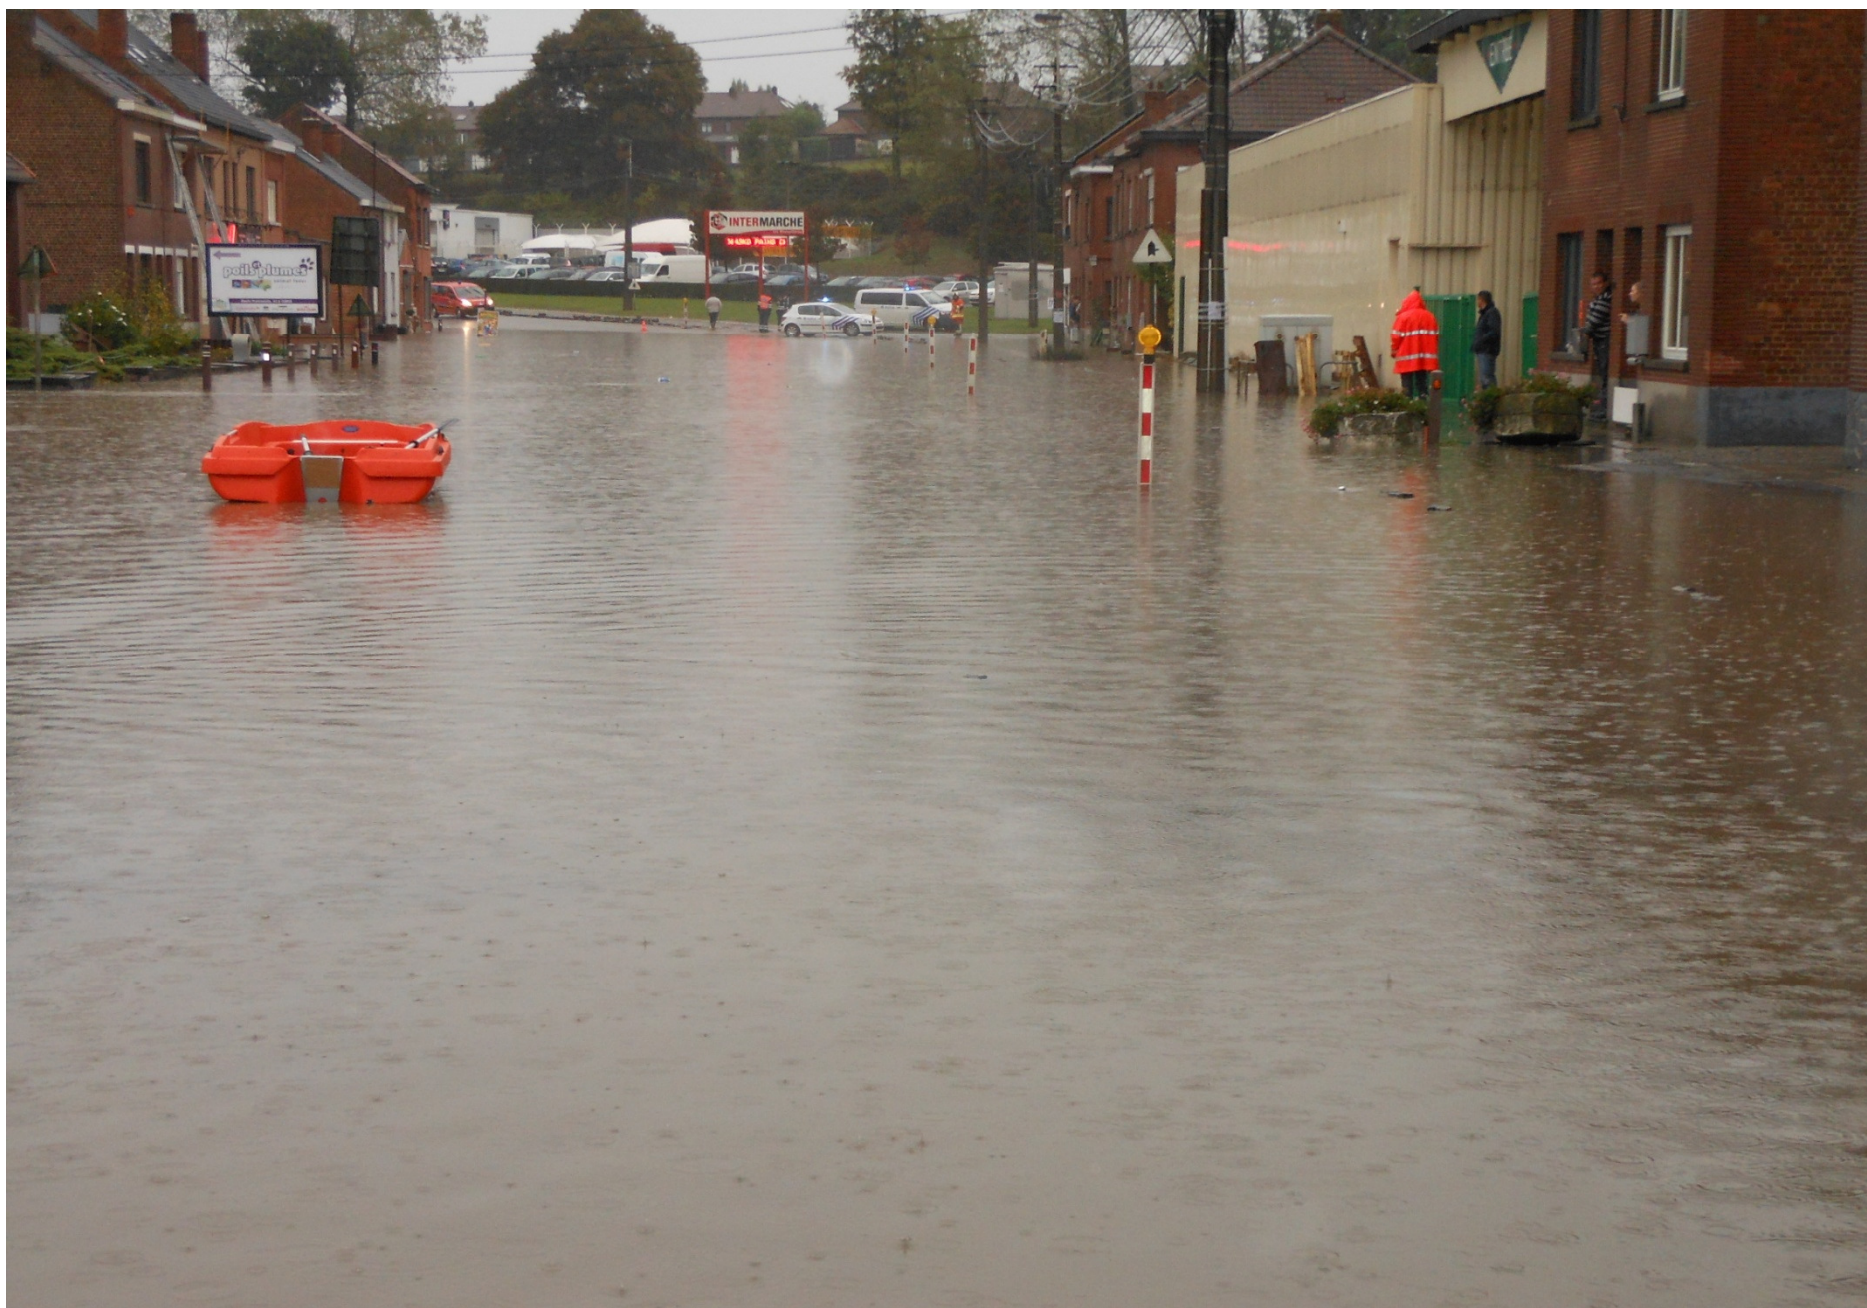
Pont du Hain à hauteur de la rue de Clabecq

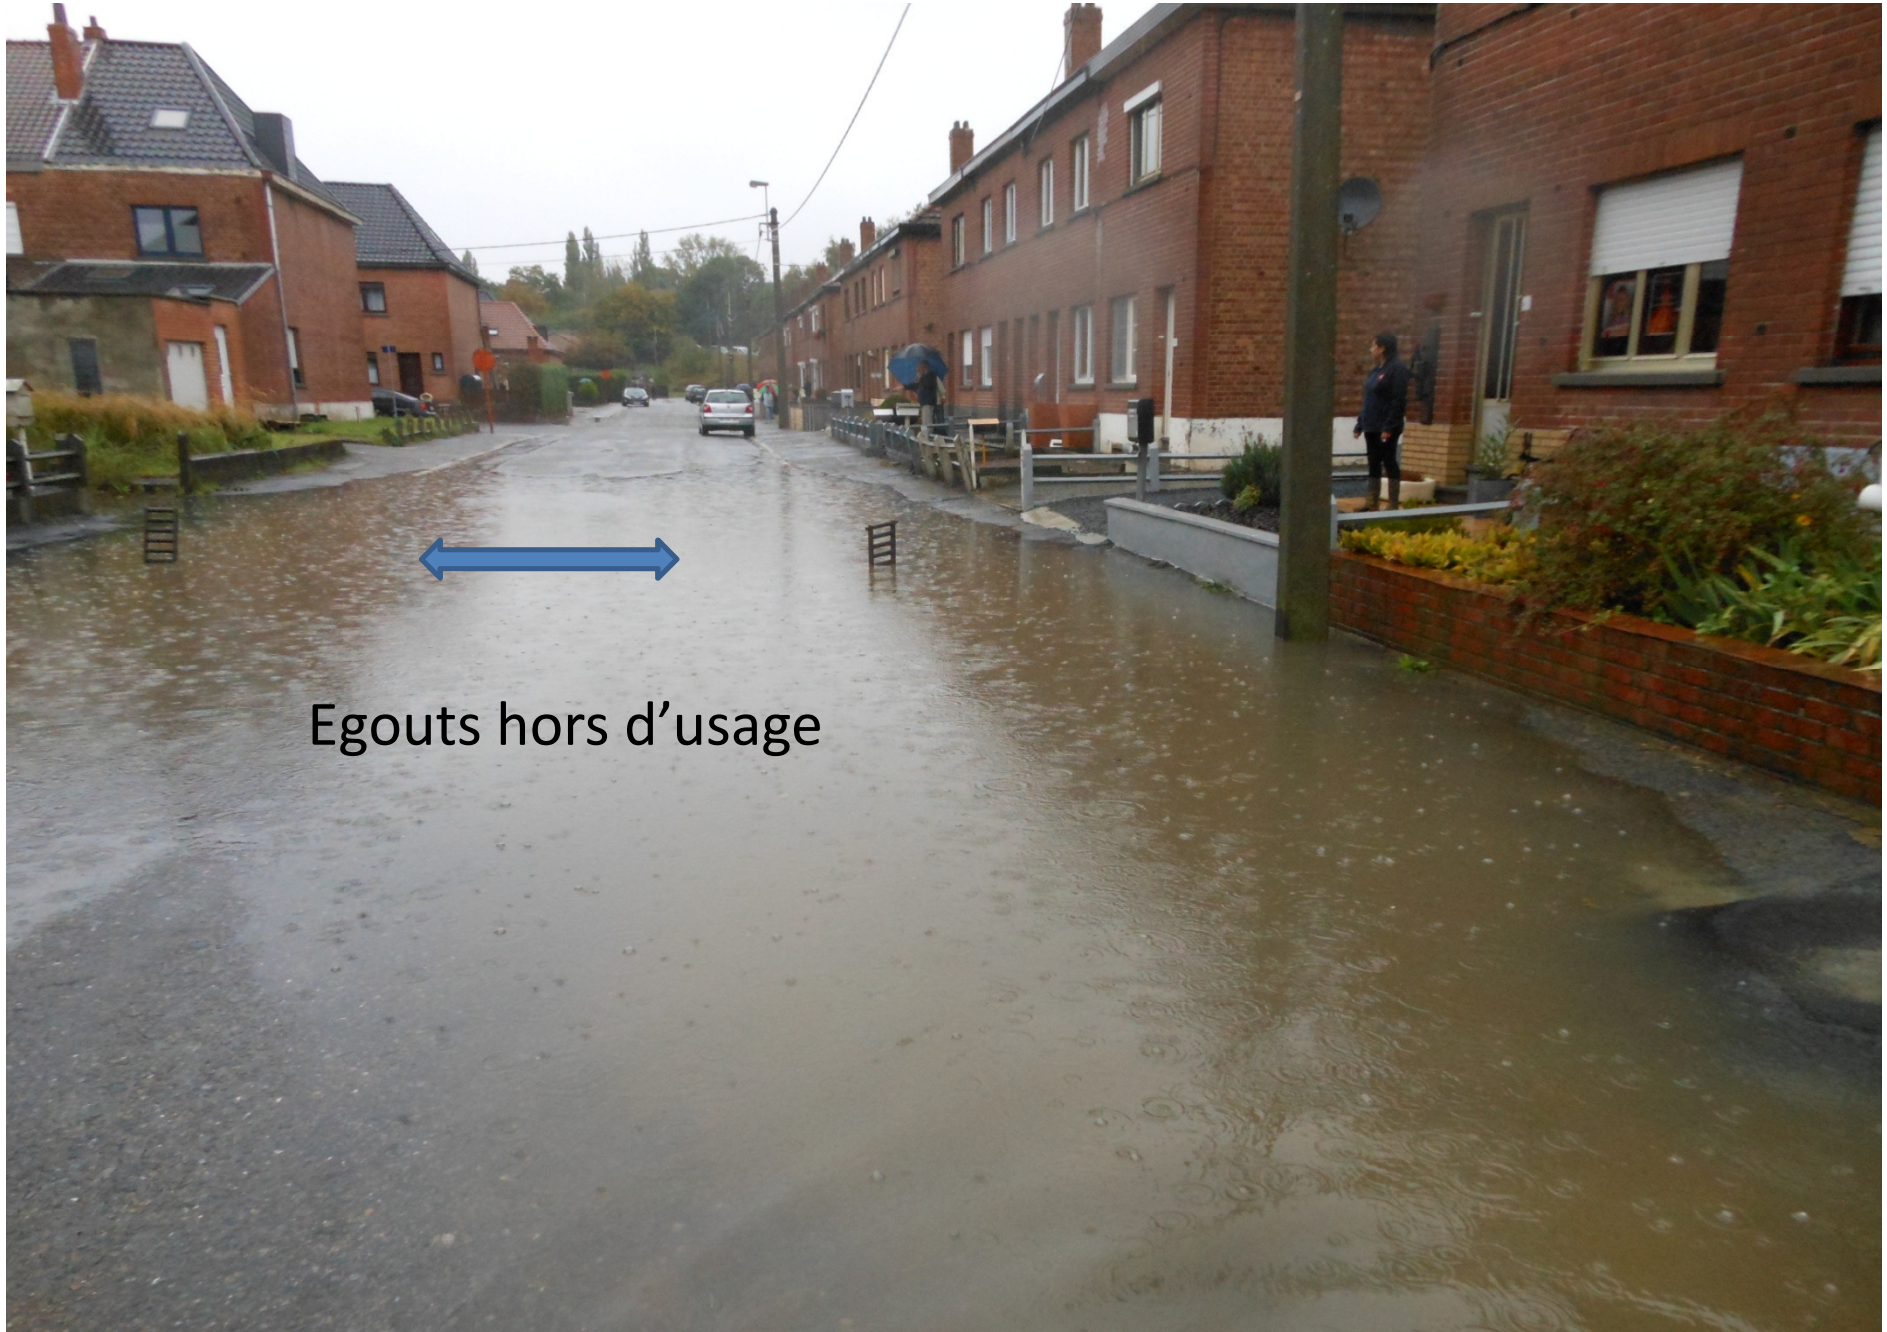
Egouts hors d'usage

Avenue du Hain côté jardins

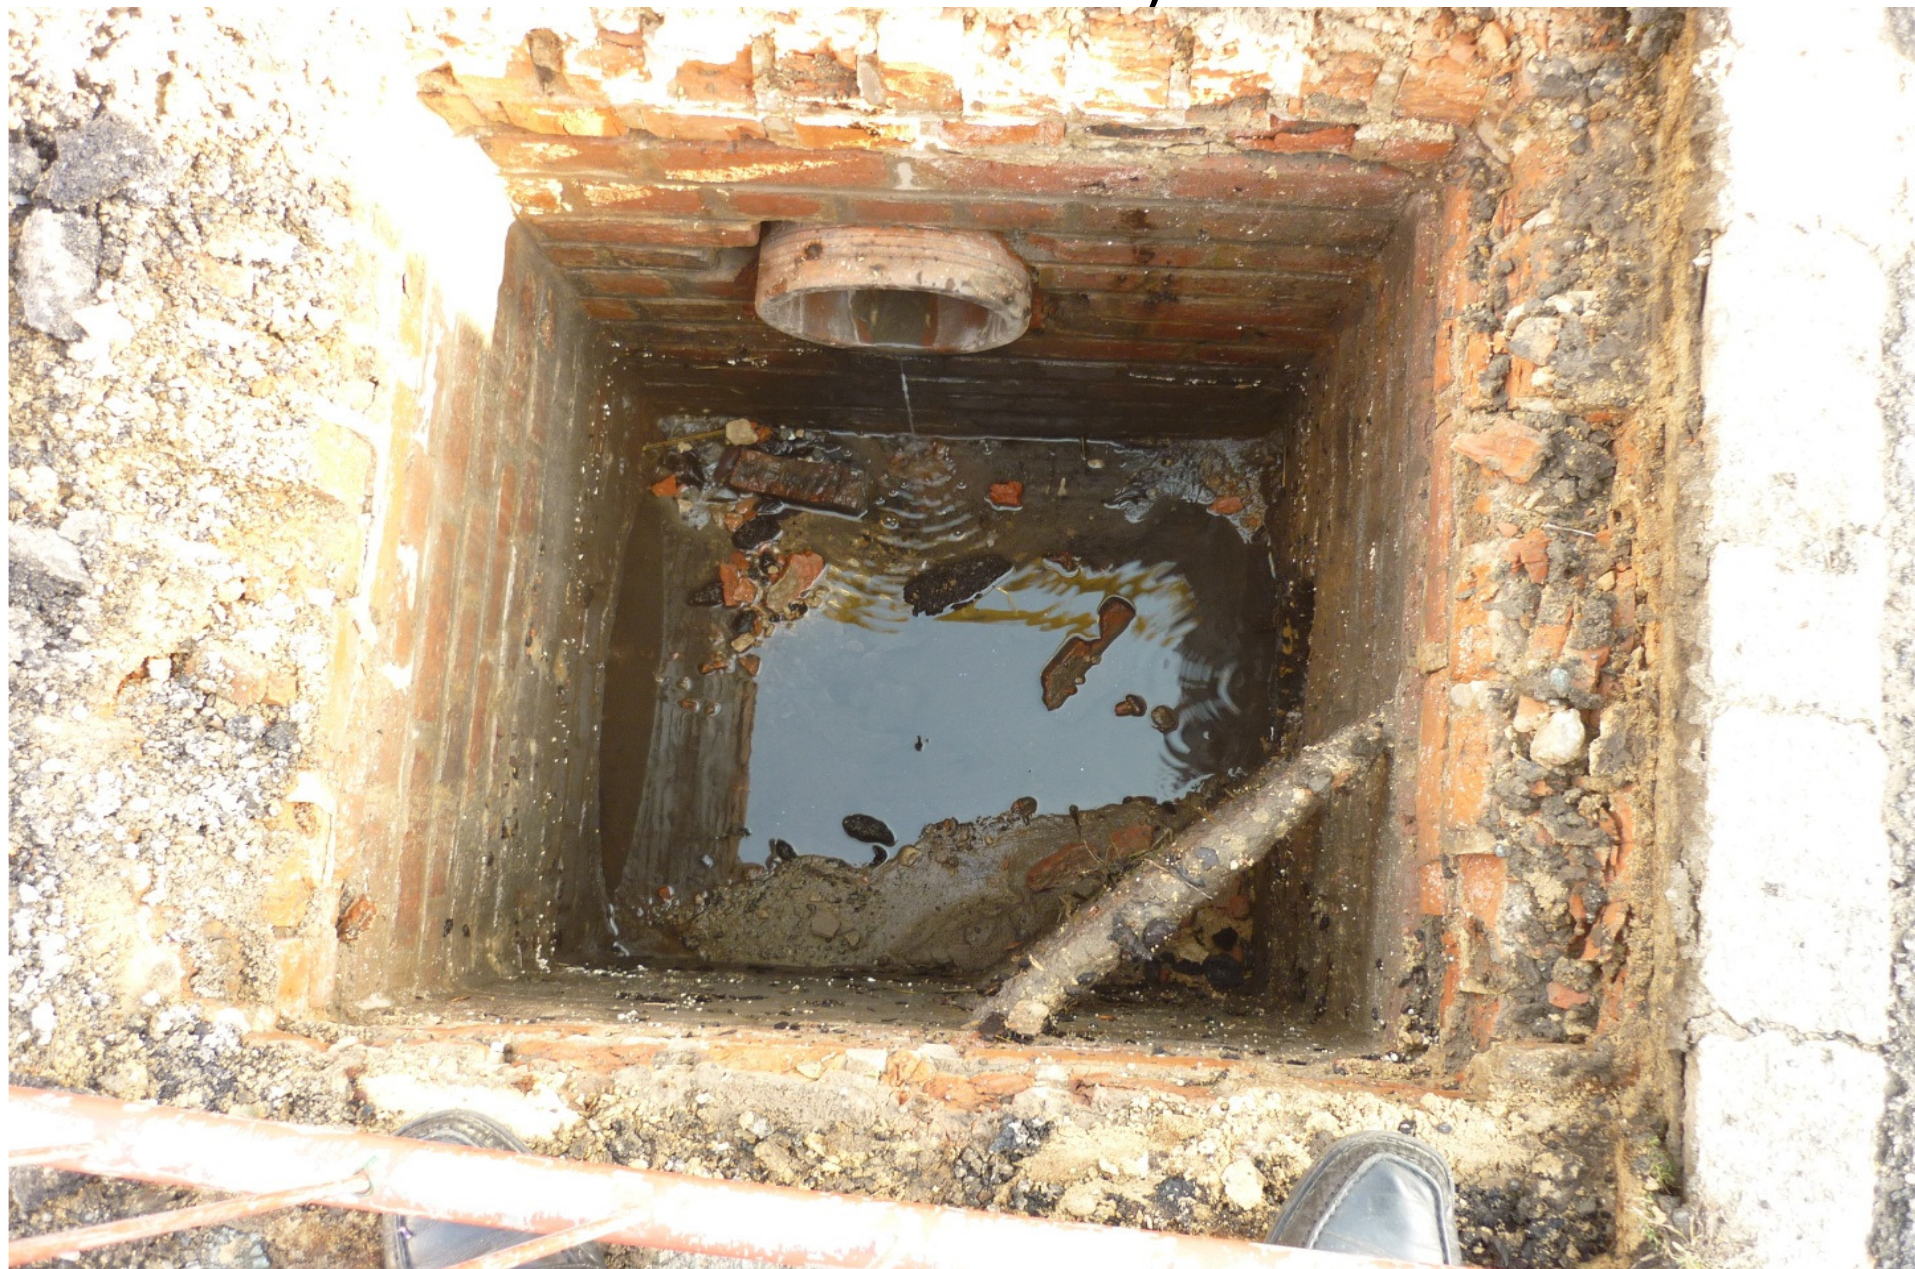
Constatation: réseau d'égouttage non entretenu (gestionnaire la commune)

Le 09/10/2012: La Société Godart-SPRL tentant de déboucher le réseau d'égouttage Route Provinciale

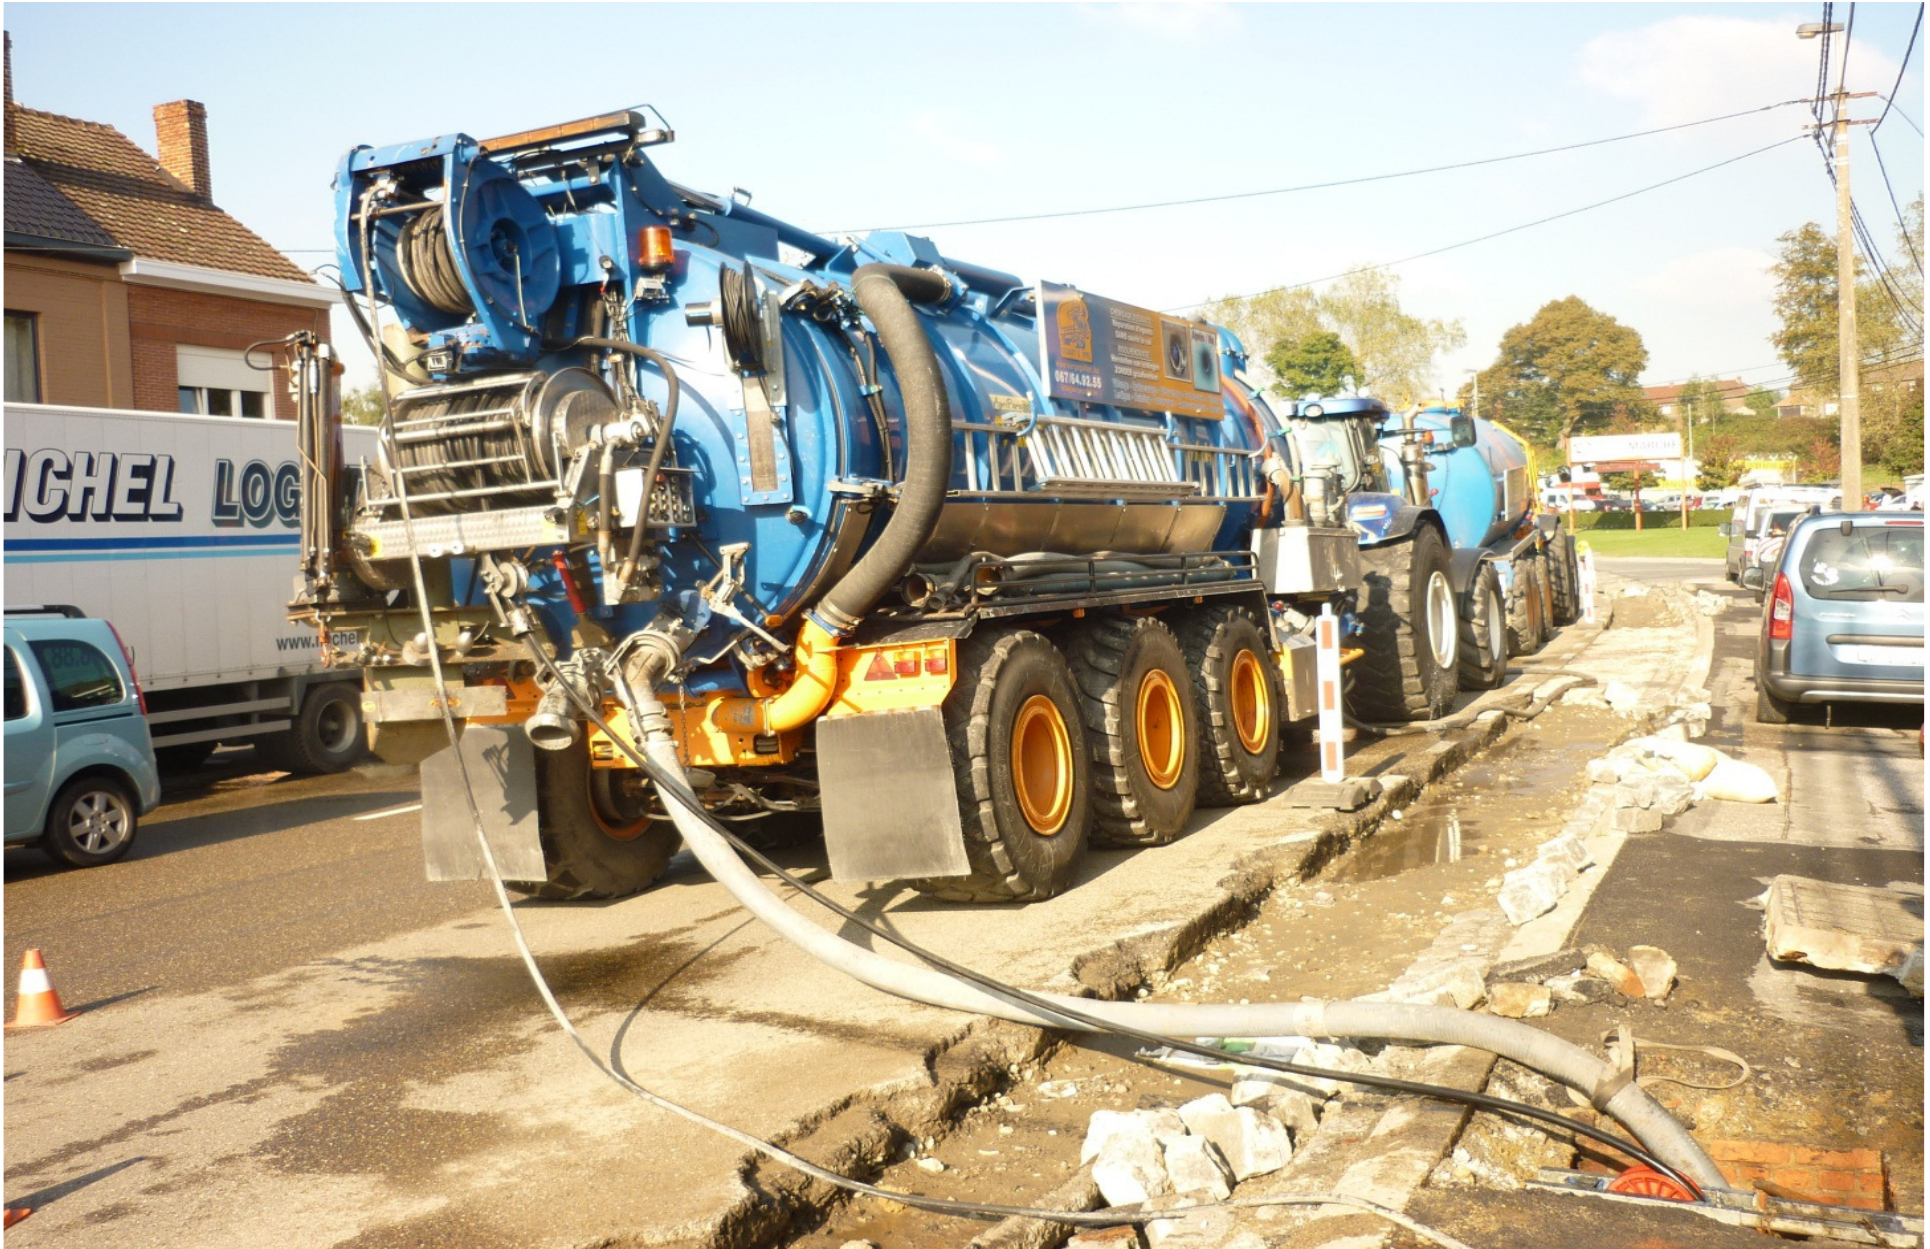
Le 09/10/2012: Un travailleur de la Société Godart-SPRL tentant de déboucher l'égout

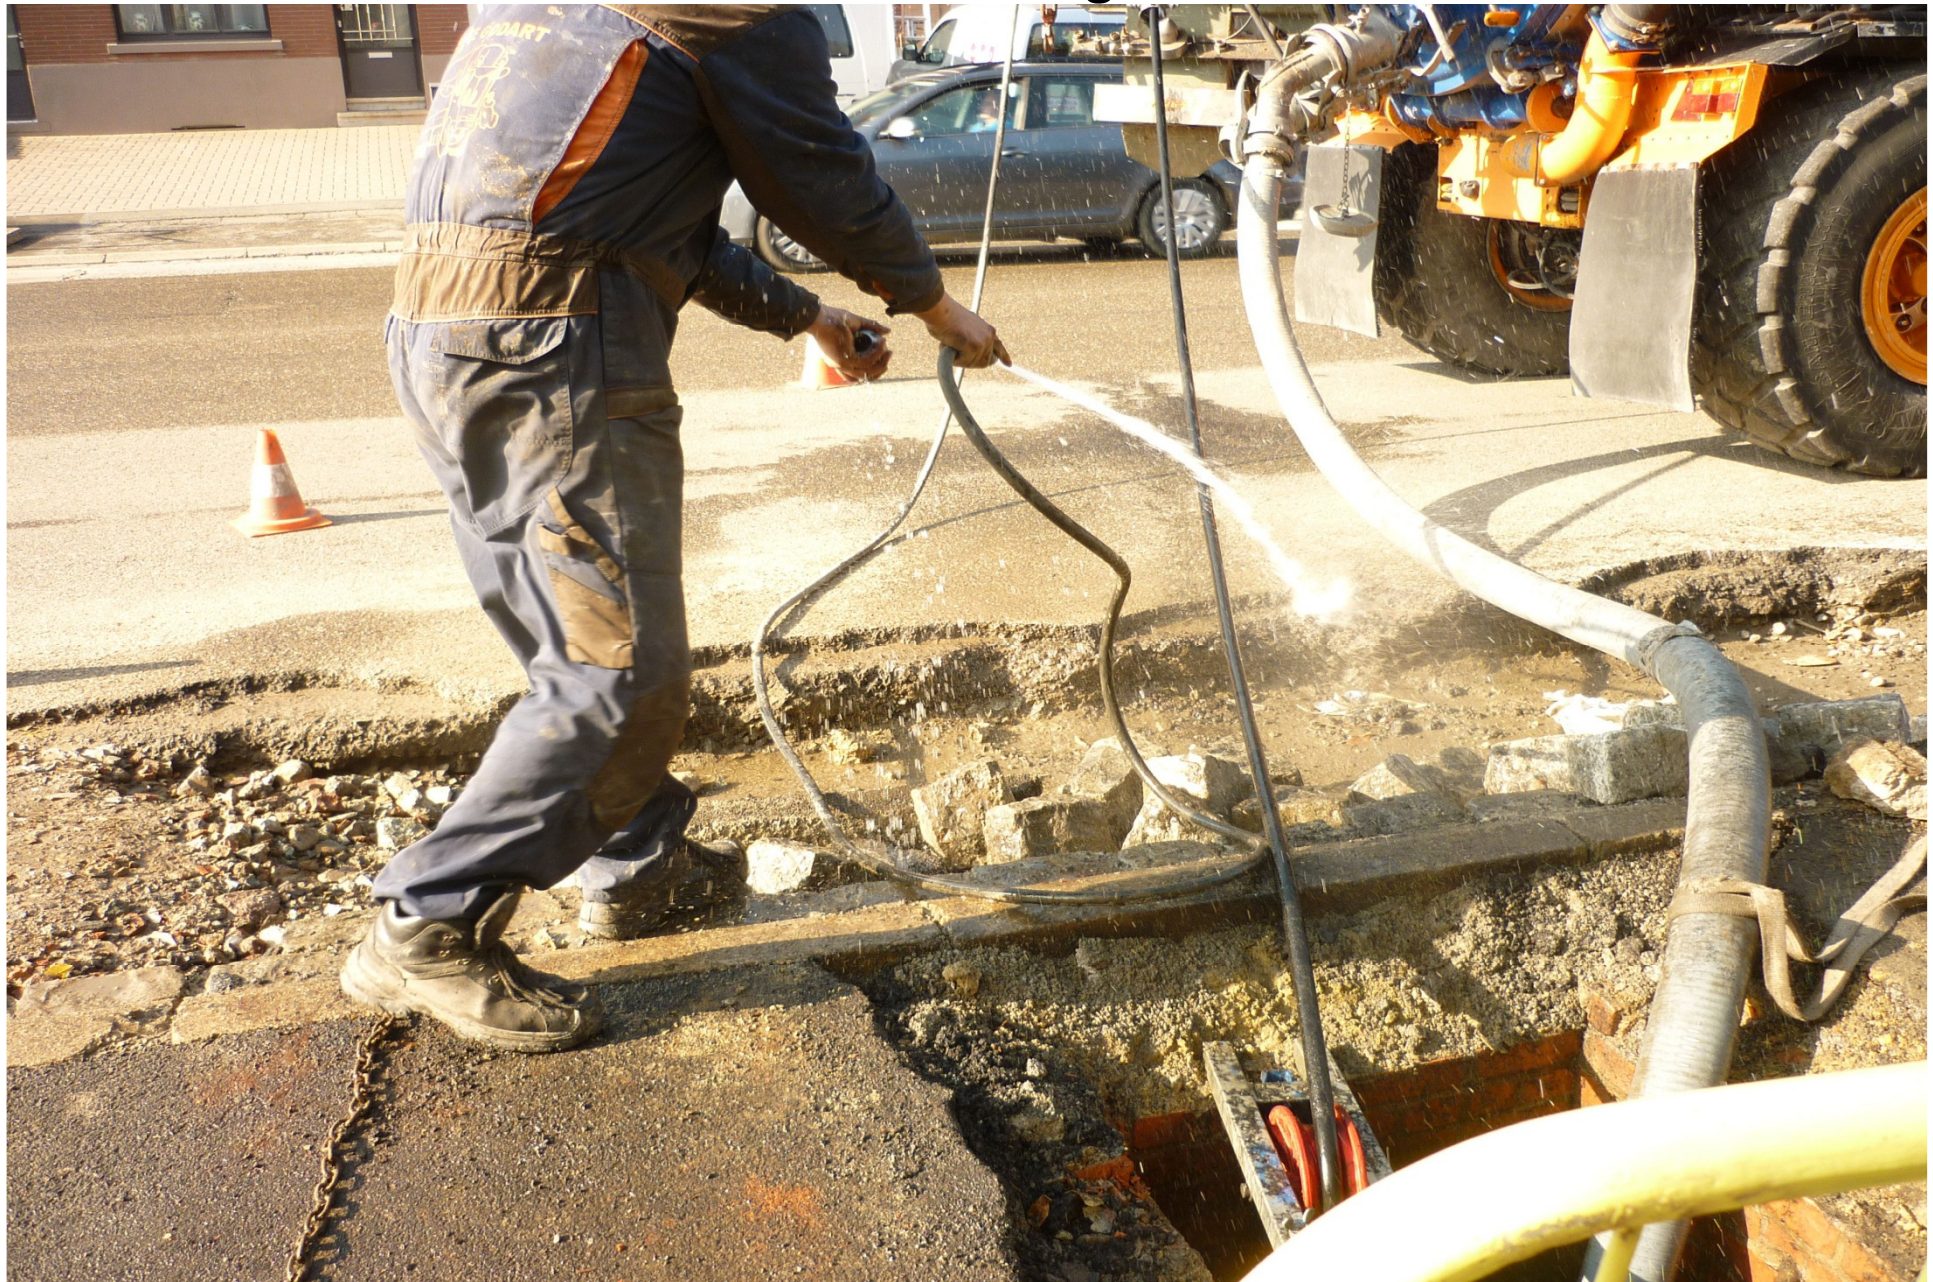
Le 09/10/2012: La société Godart-SPRL le long du canal à hauteur du pont de Clabecq....

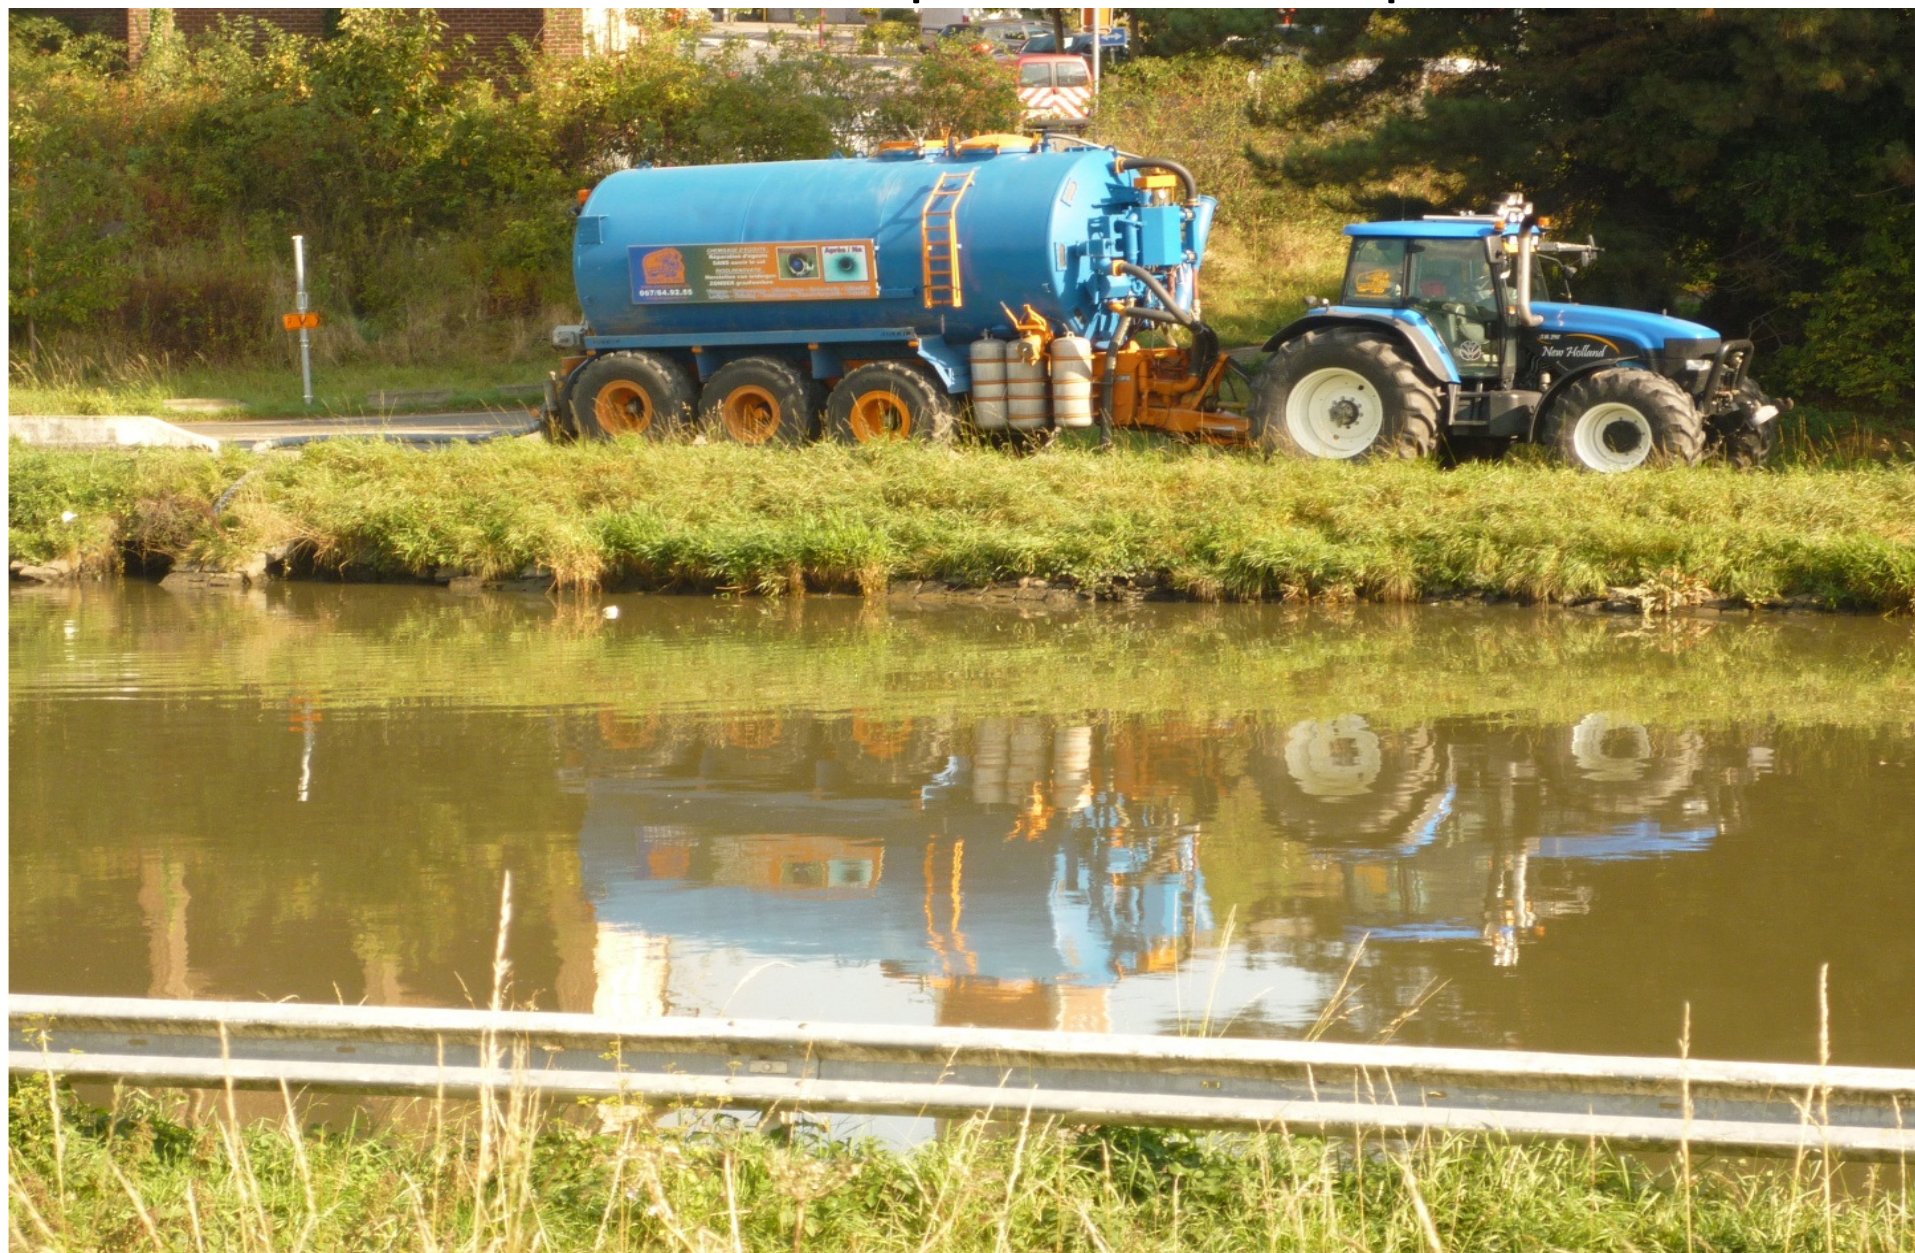
Rejets des égouts dans le Hain

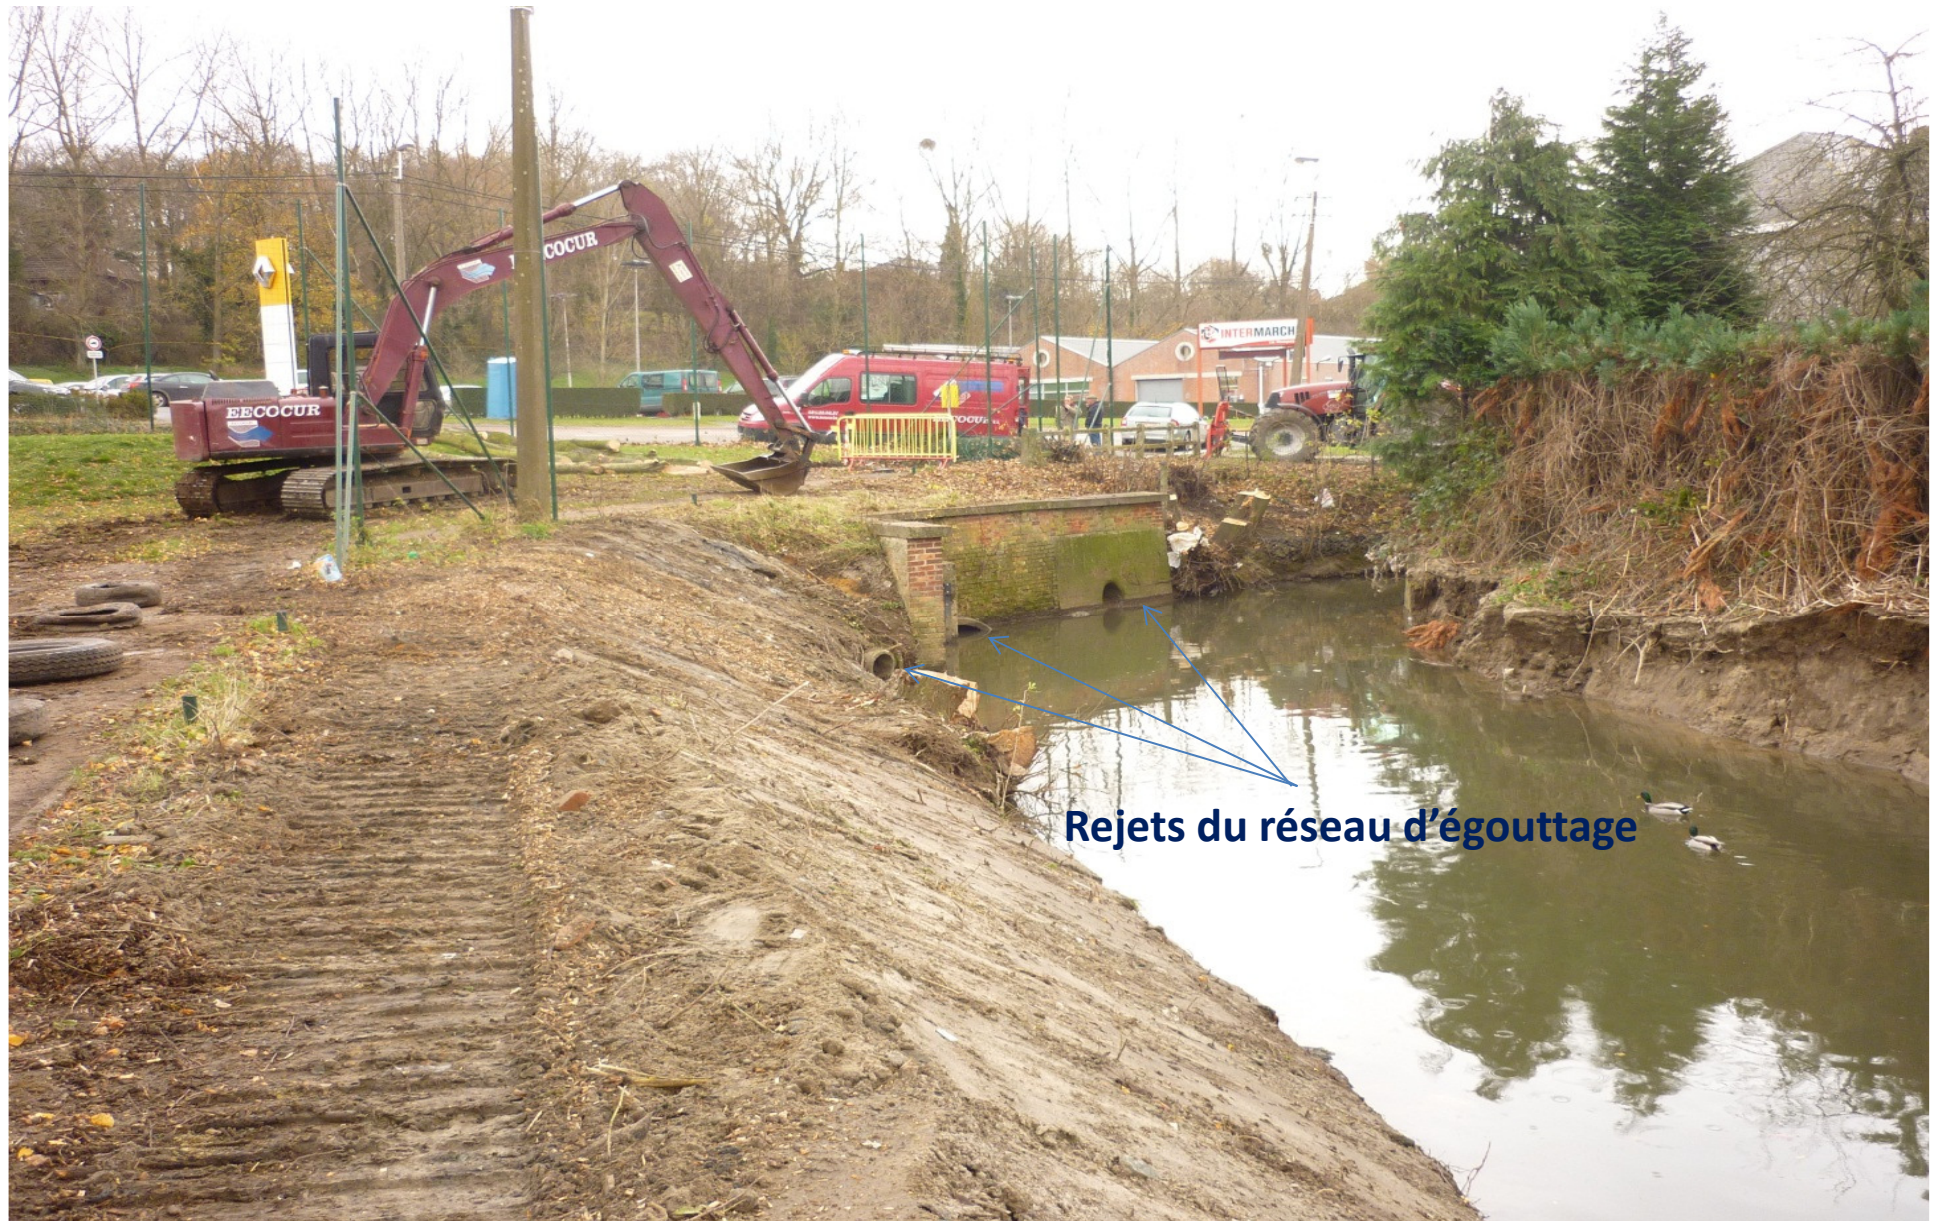
Rejets des égouts envasés à hauteur de la plaine de jeu au 45
