Inondations aux quartiers du 45 et du Rogissart à Clabecq

Inondations des 13 et 14 novembre 2010

**Inondations du jeudi 4
octobre 2012 au quartier
du 45 à Clabecq**

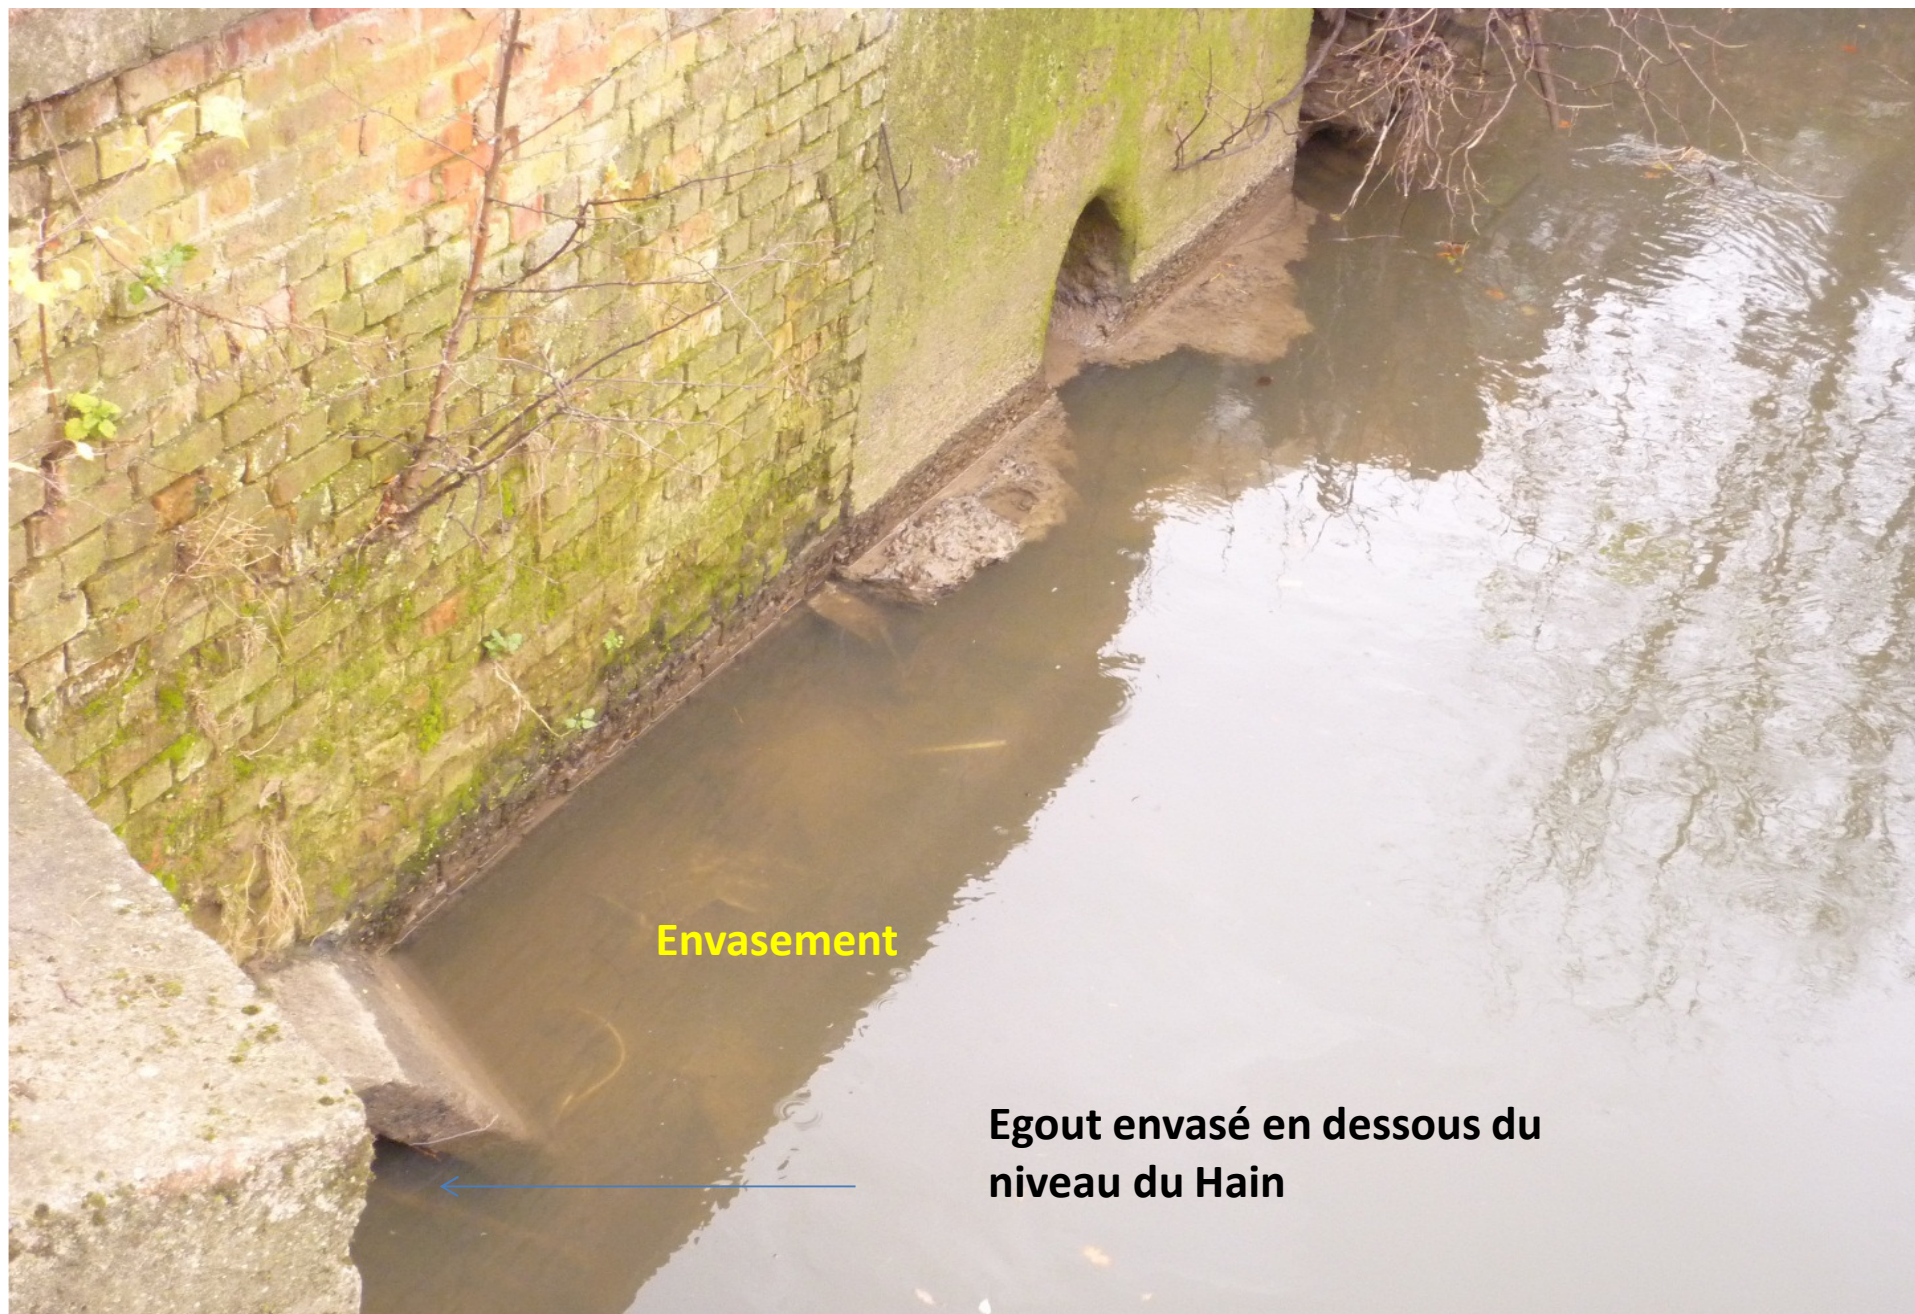
Rejets des égouts envasés à hauteur de la plaine de jeu au 45

Envasement

**Egout envasé en dessous du
niveau du Hain**

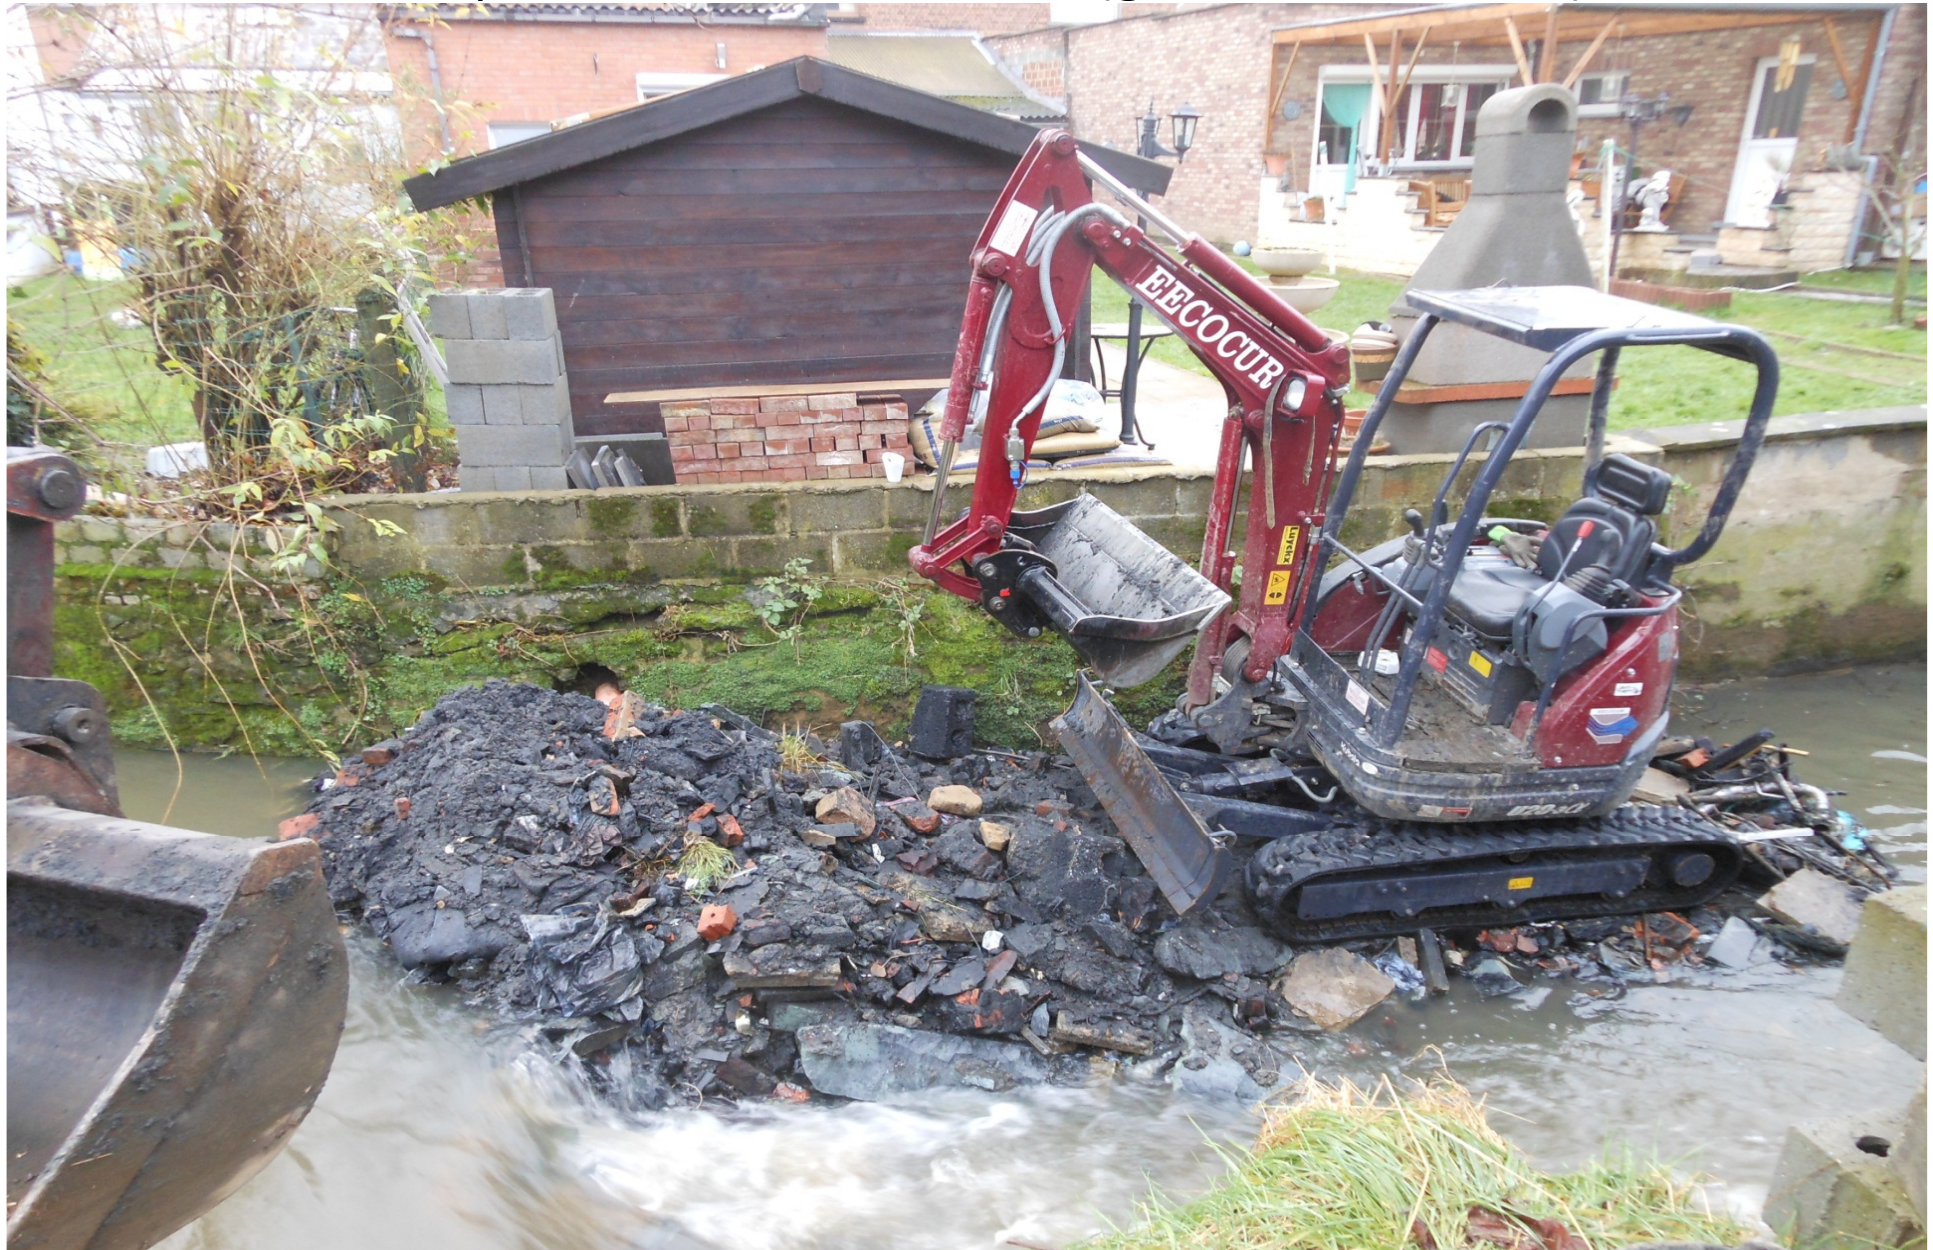
Entre les numéros 40 A et B de la Route Provinciale, le Hain est enfin curé par la société EECOCUR (gestionnaire SPW)

Le curage du lit du cours d'eau était plus que nécessaire

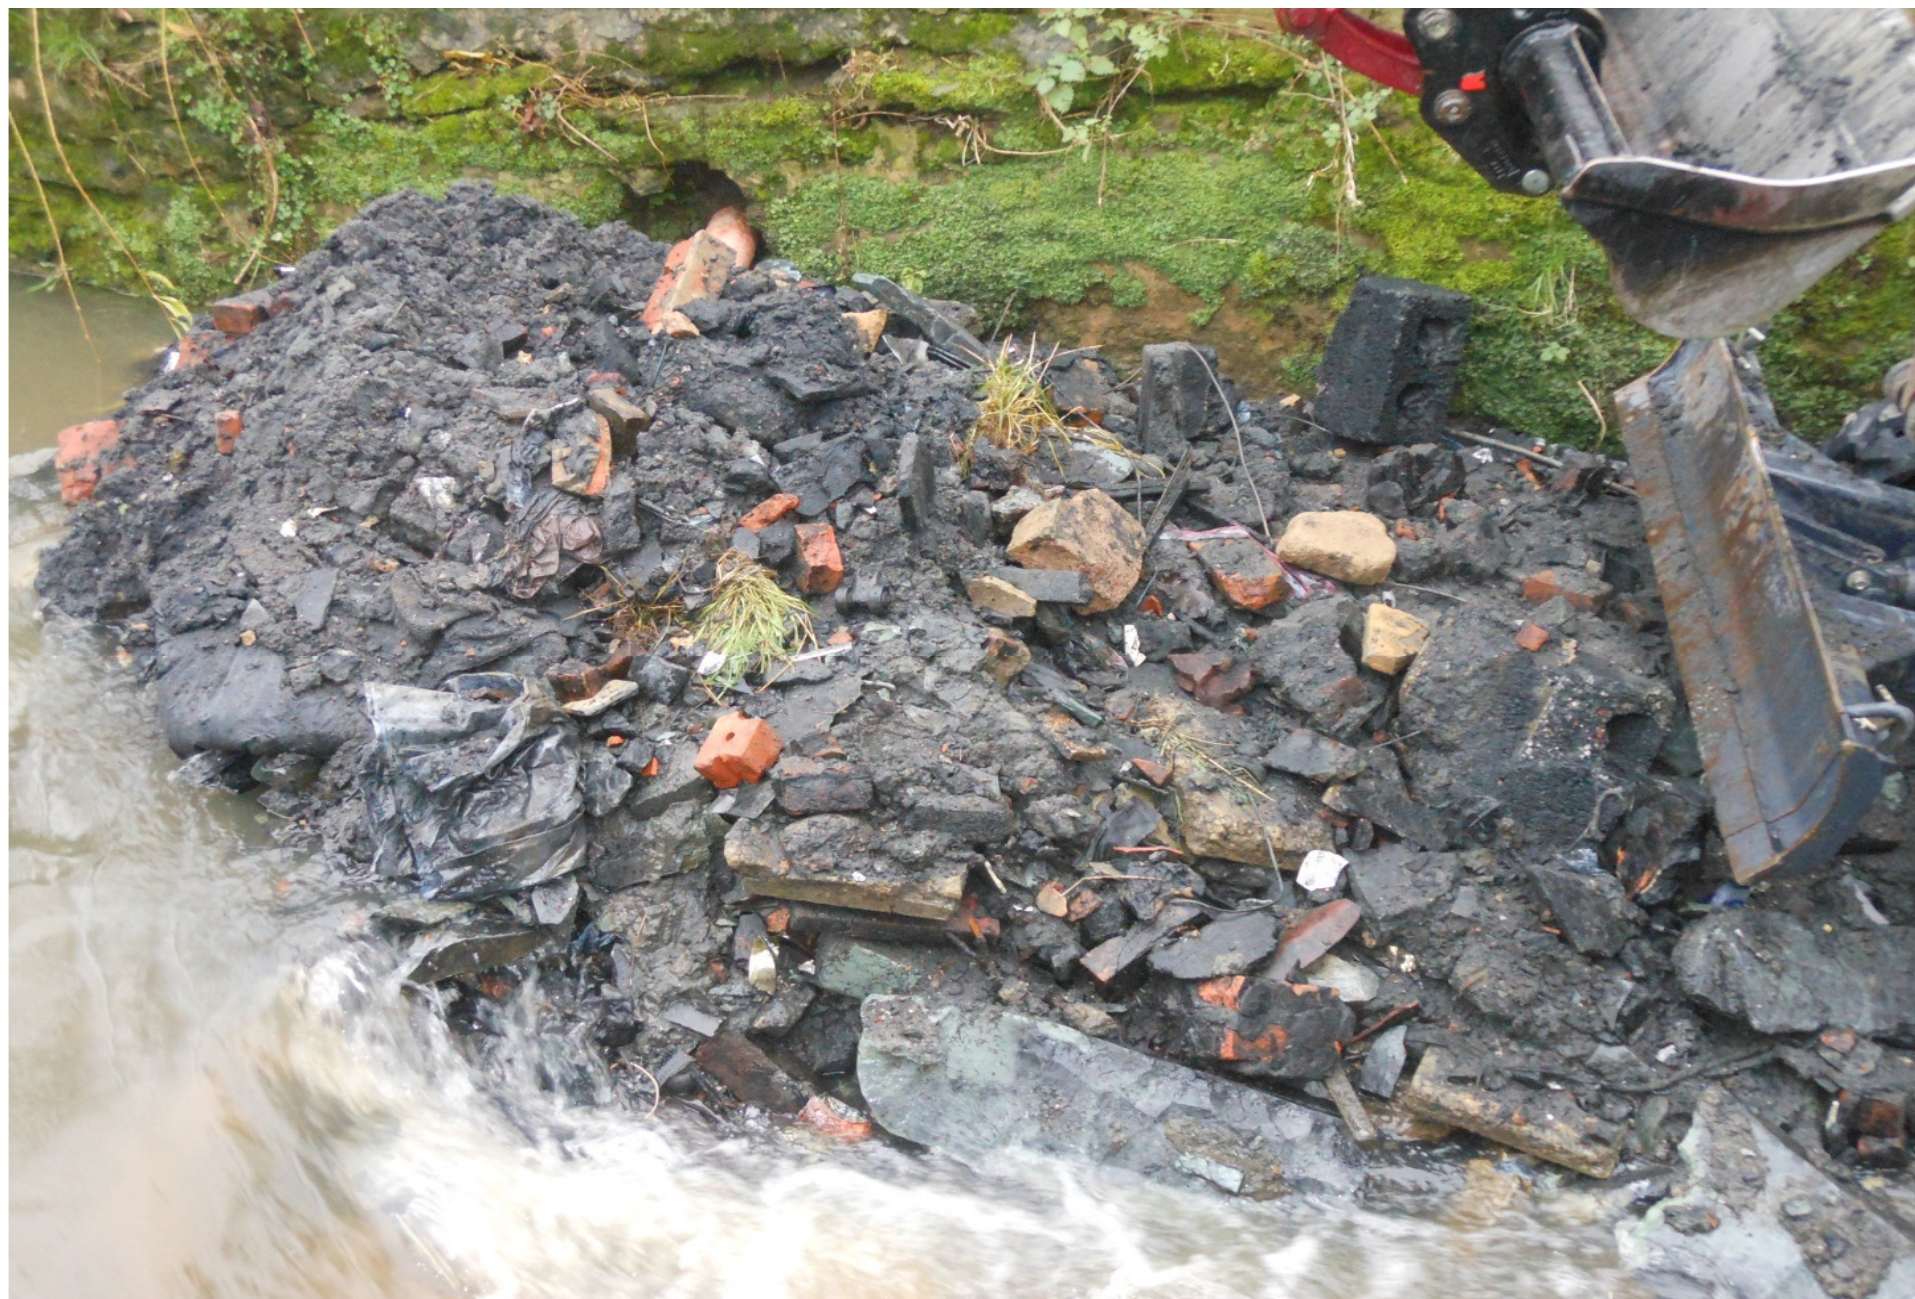
La Région Wallonne se doit d'entretenir les cours d'eau dont elle est gestionnaire, les riverains se doivent de respecter l'environnement en ne jetant aucun débris dans le Hain

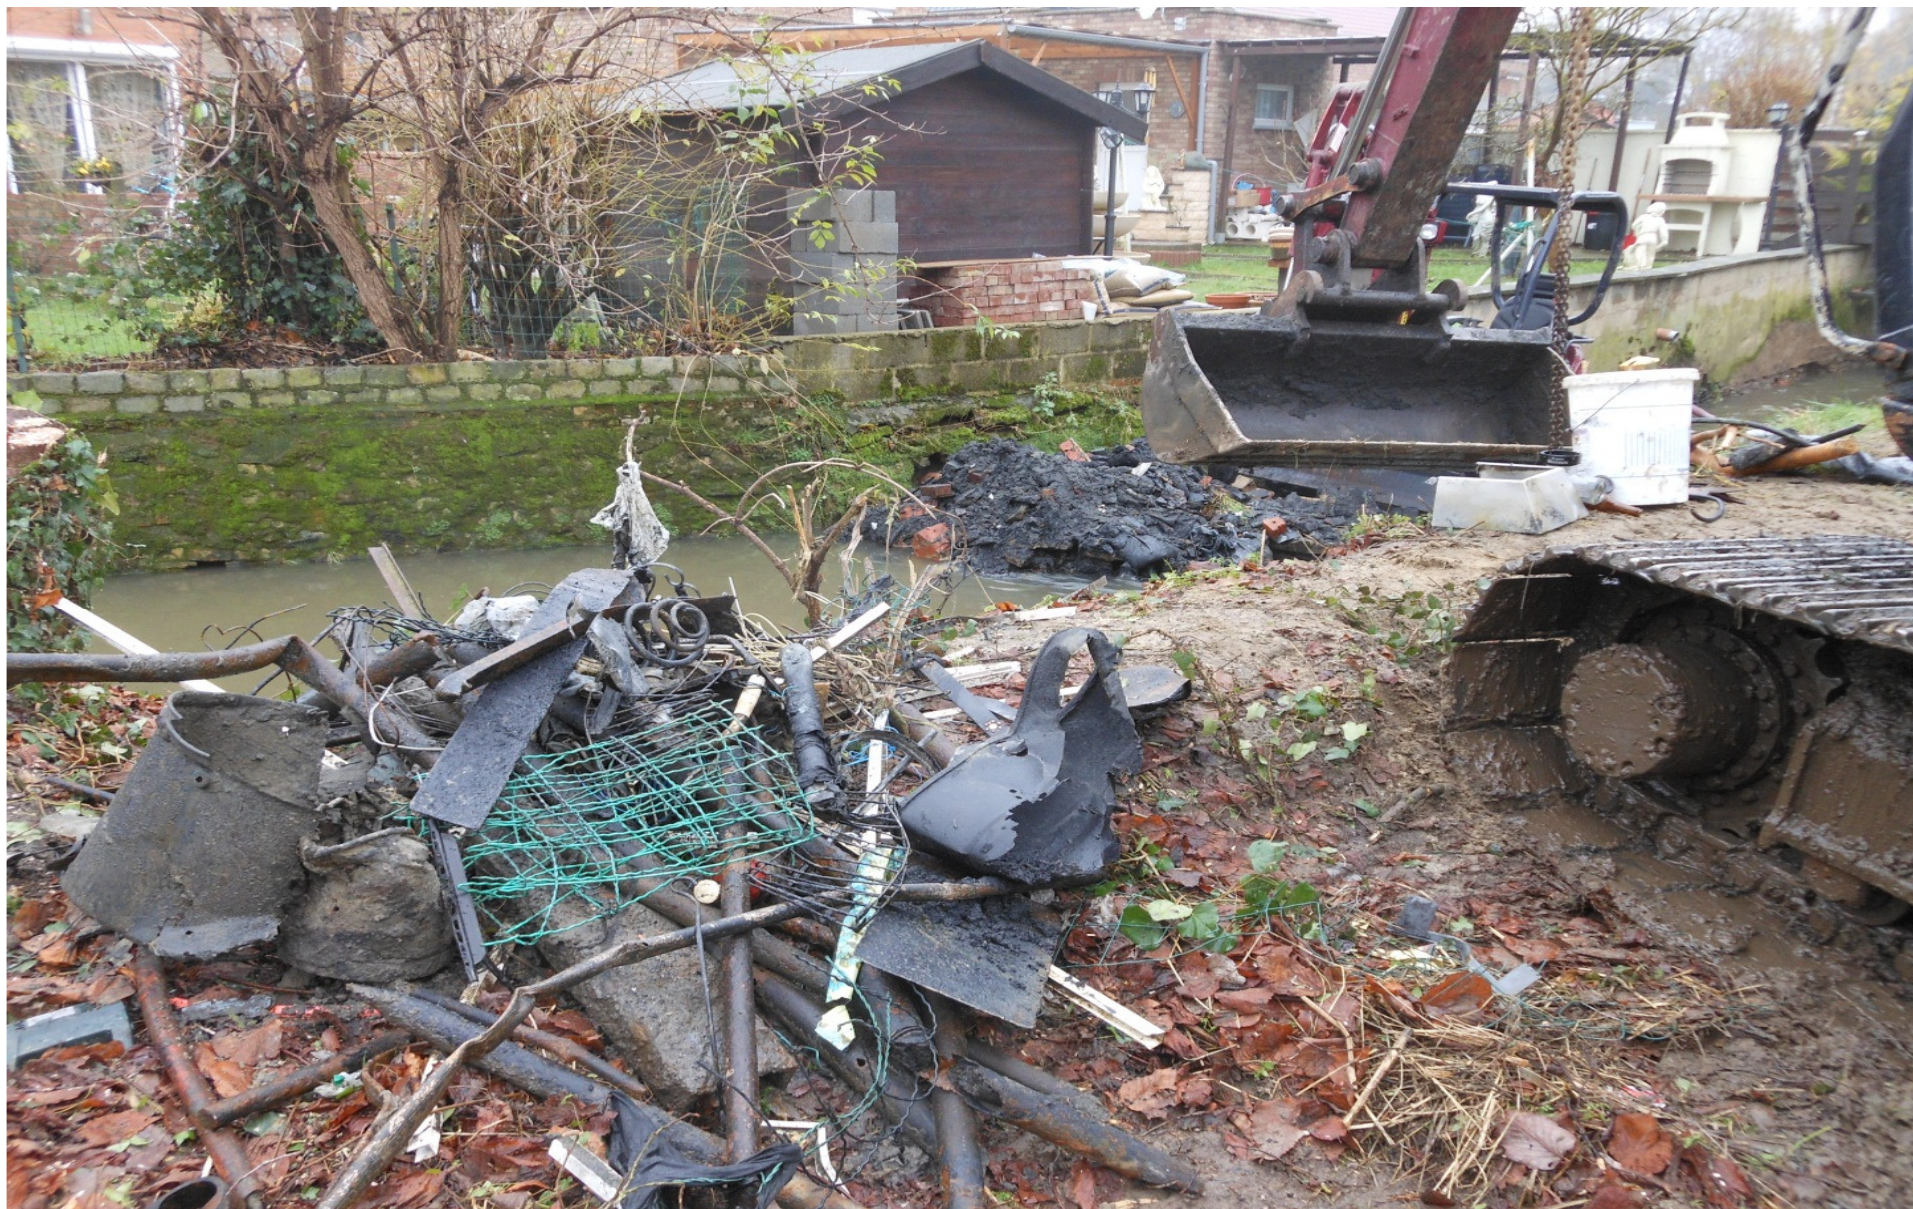
Enlèvement (SPW) des arbres le long du Hain au niveau du Parking du Rogissart

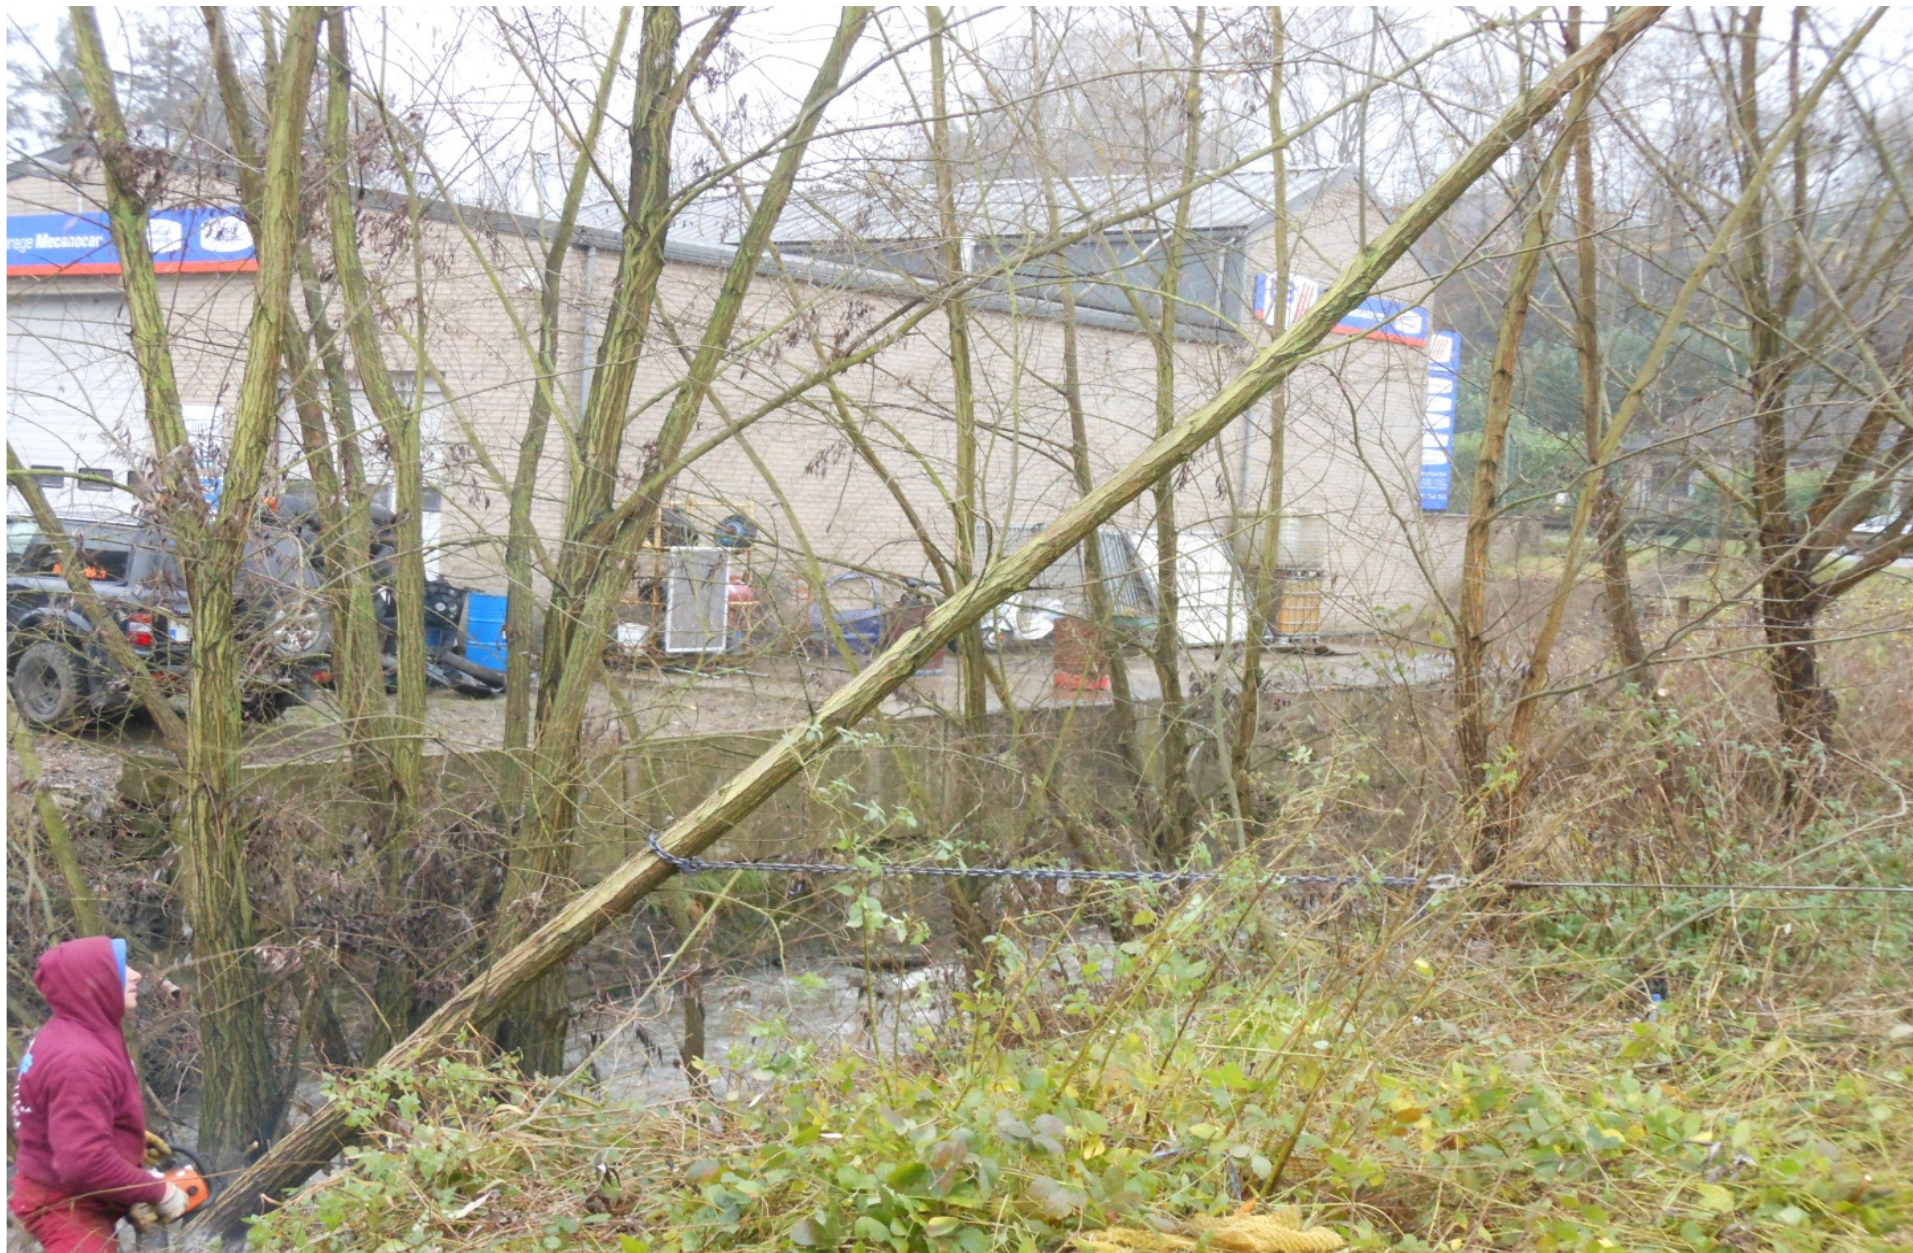
Réfection (SPW) des berges et du lit de la rivière

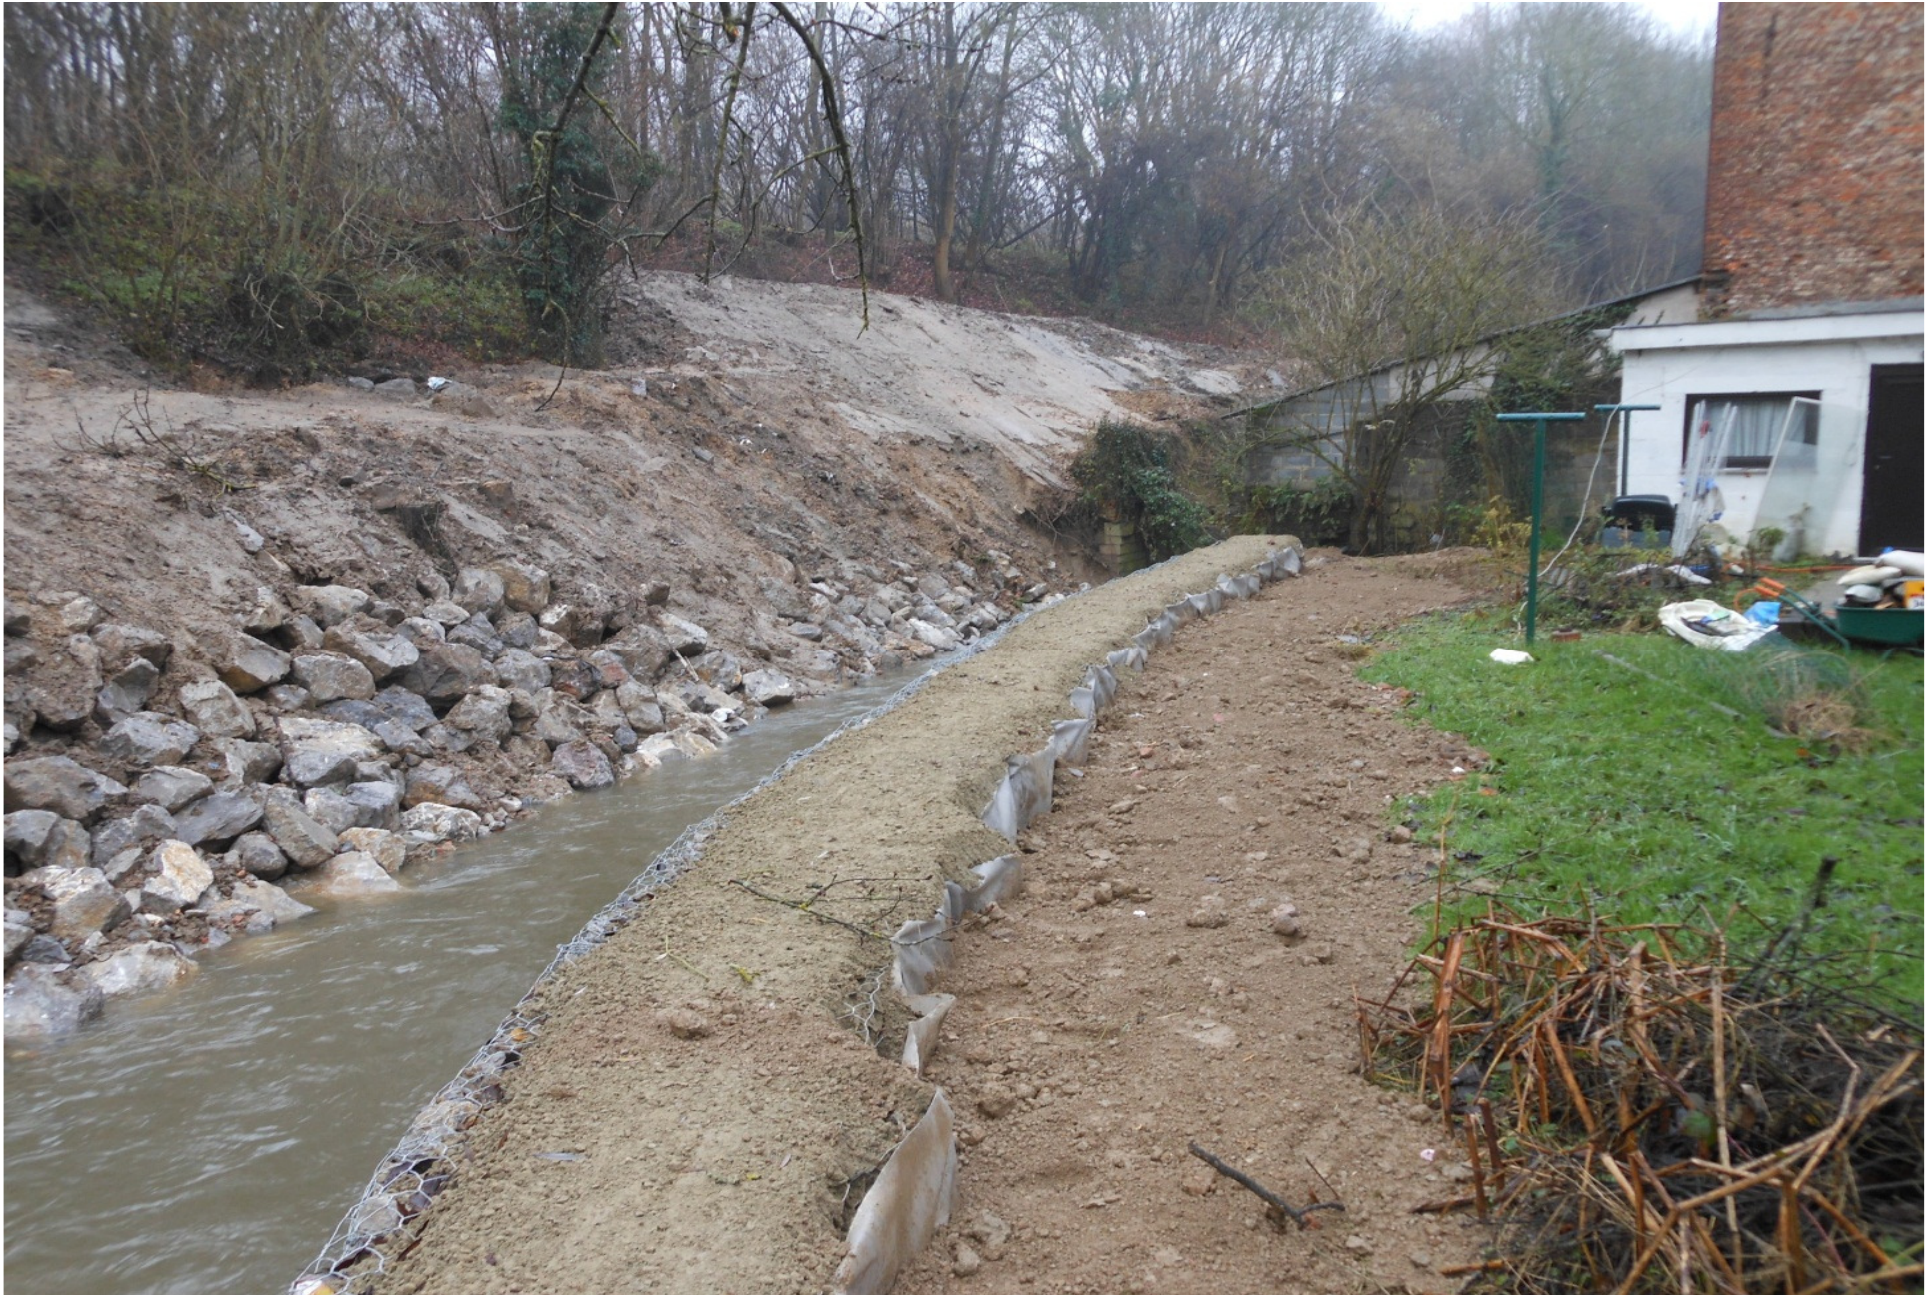
Cours d'eau entretenu (SPW) entre les numéros 40 A et B de la route Provinciale

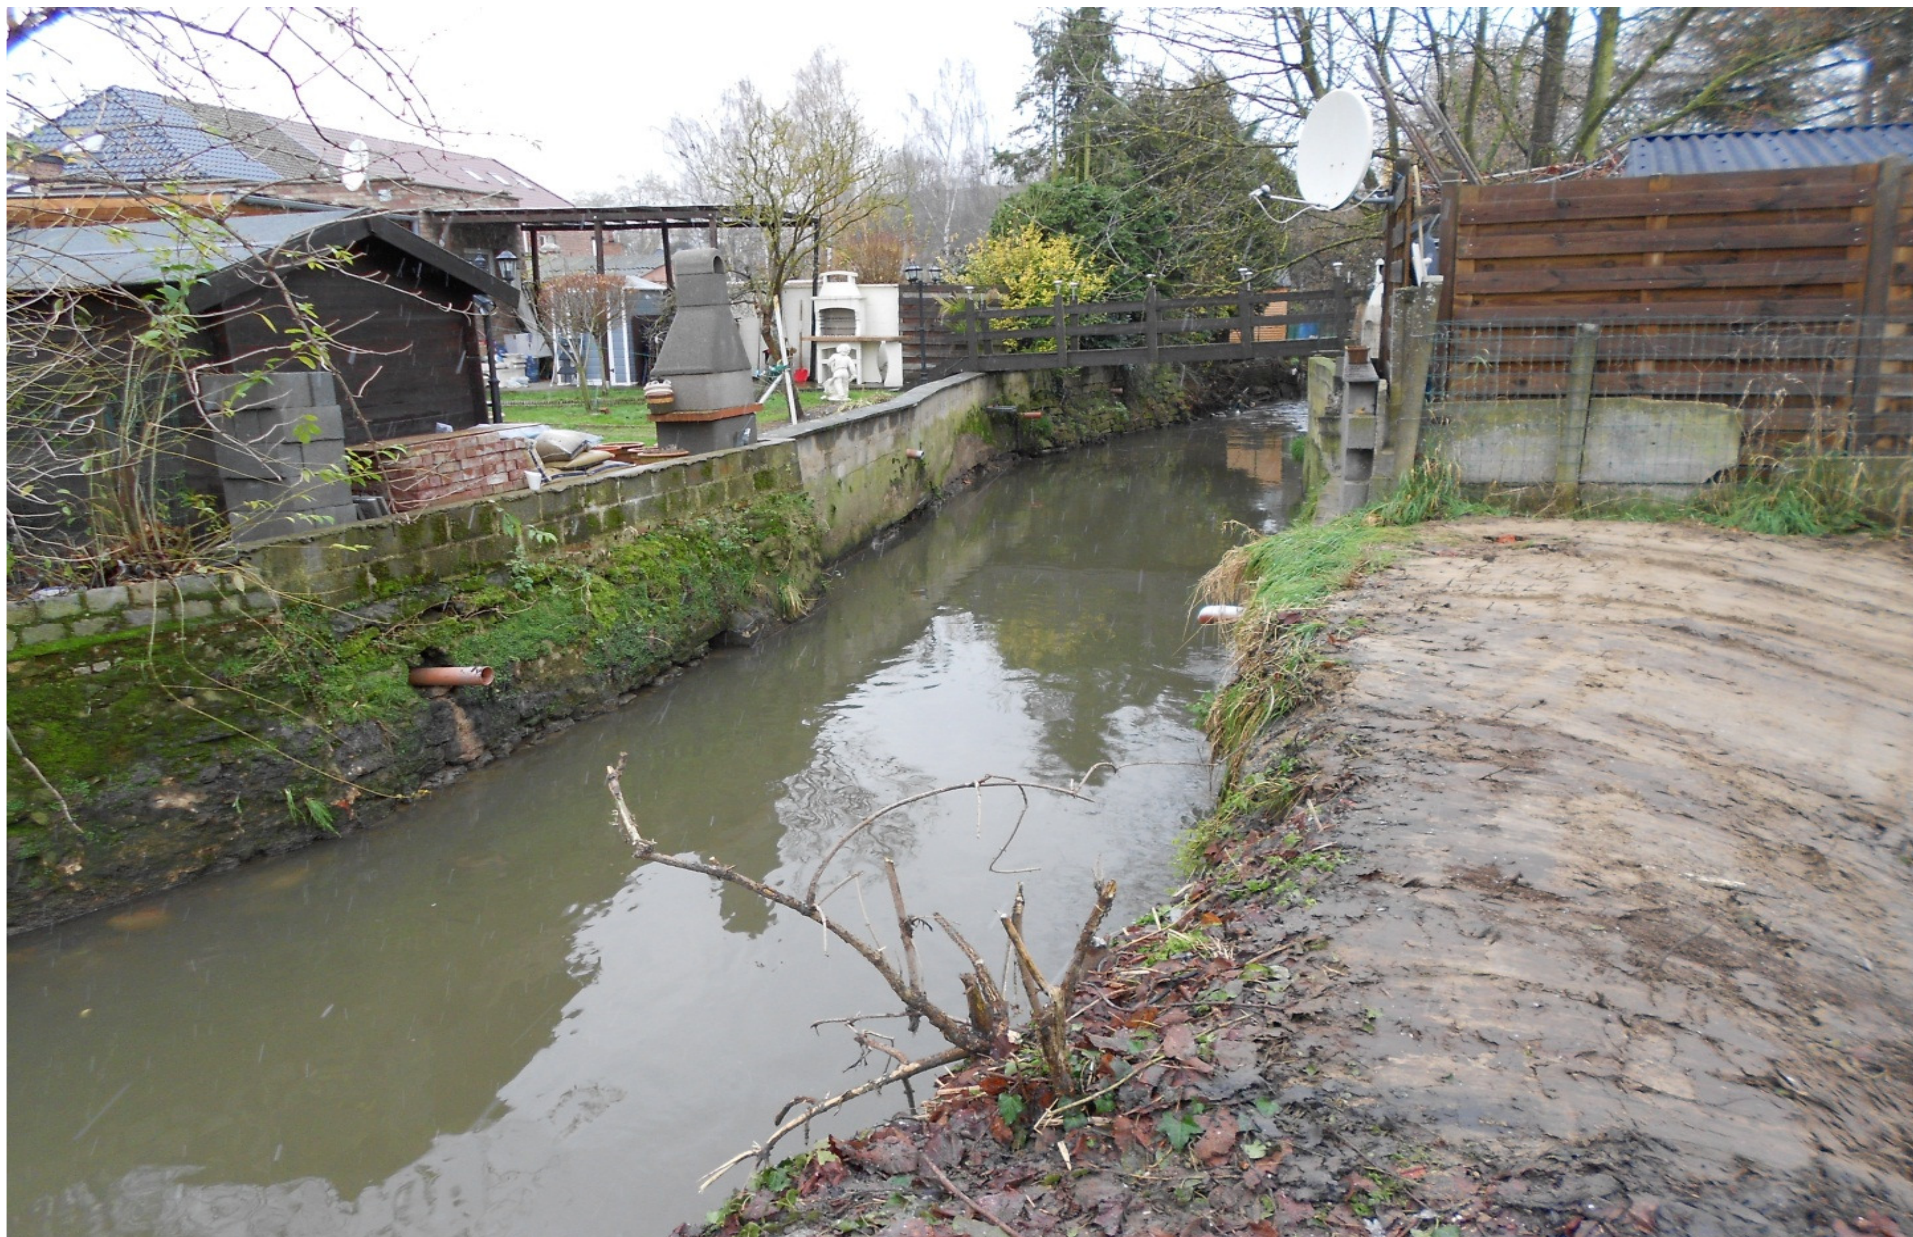
Lifting (SPW) du Hain à hauteur de la plaine de jeu au 45

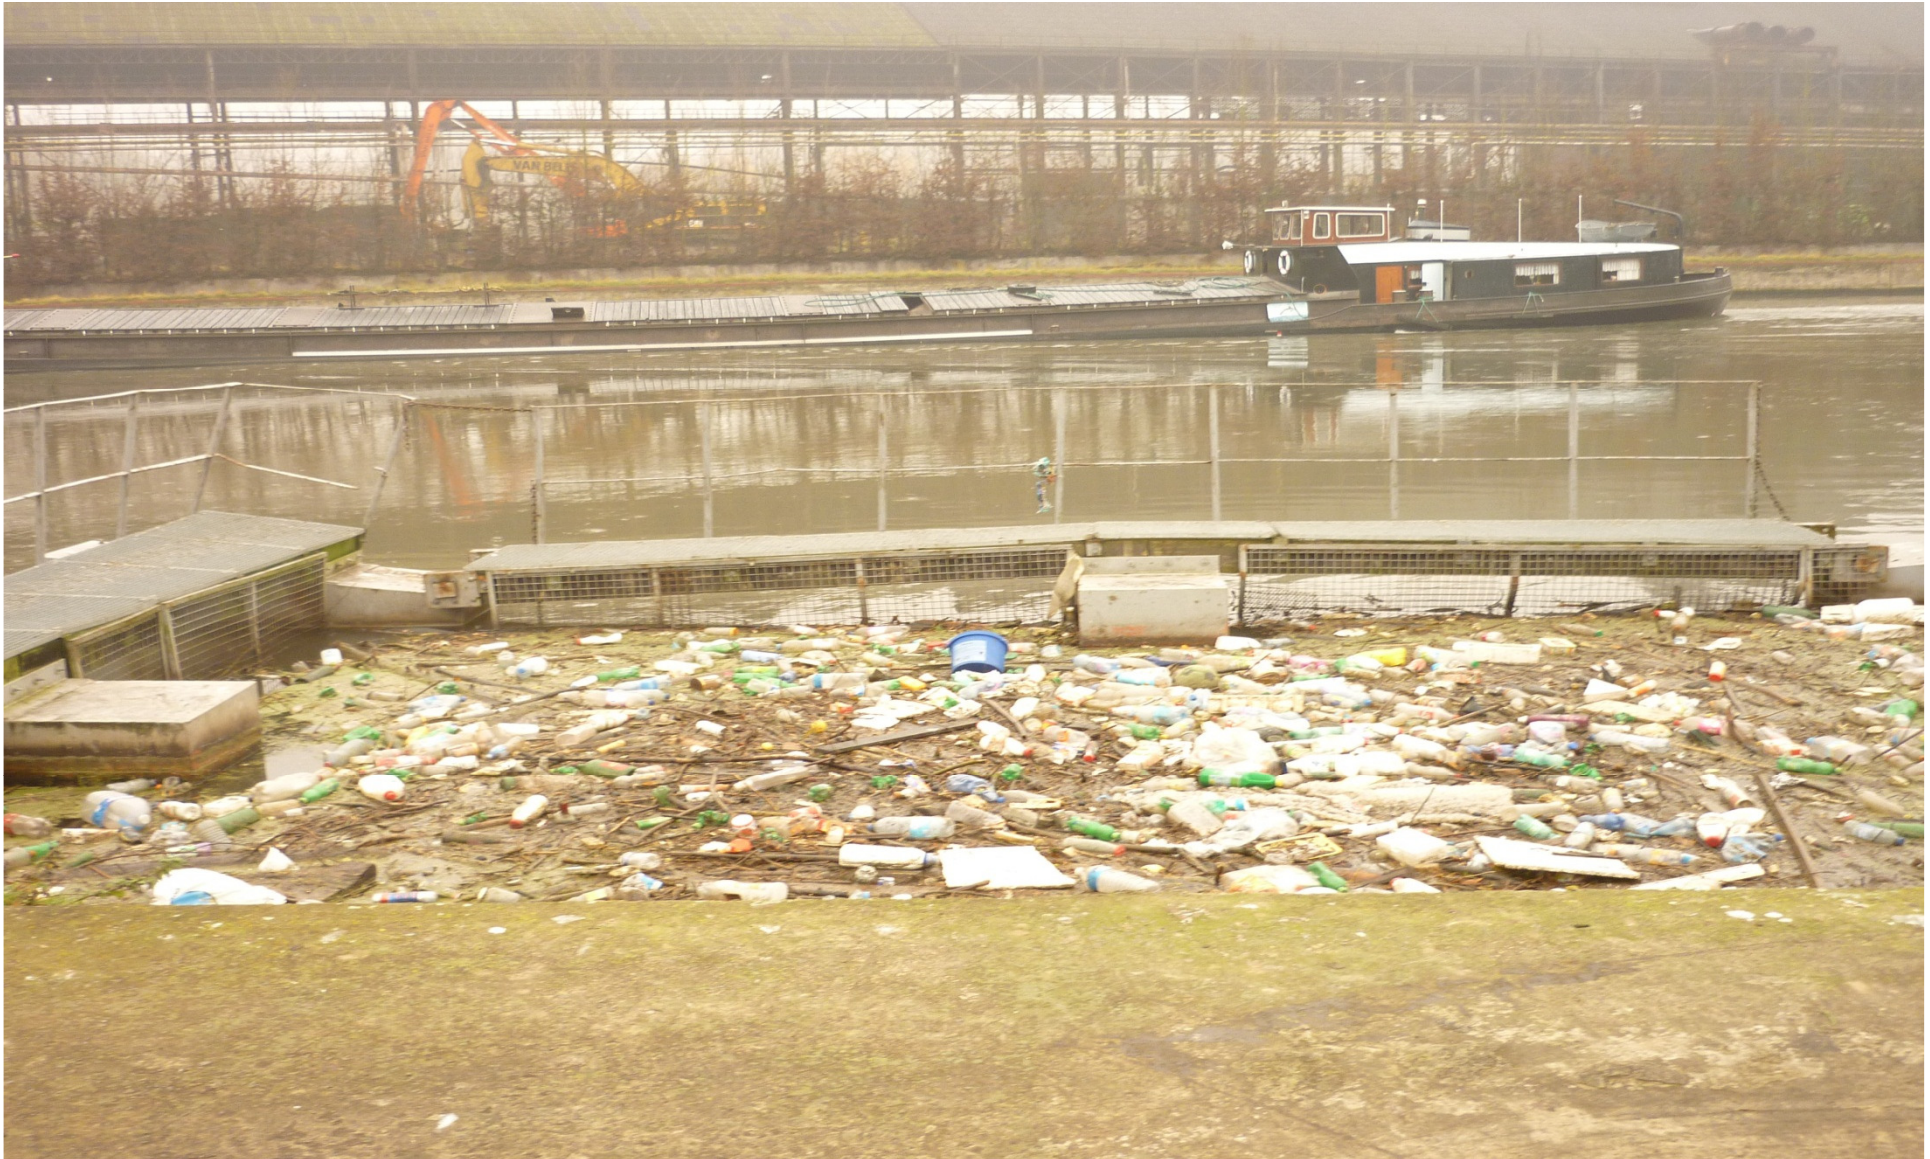
L'ouvrage à la confluence du Hain et du canal, est mal entretenu par les voies navigables, la quantité de déchets a entravé l'écoulement du Hain vers le canal

- Les voies navigables (DGO2) gèrent l'ouvrage qu'ils ont installé sur le canal au droit de rejet du Hain.**
- Les voies navigables se doivent d'entretenir cet ouvrage régulièrement, de telle sorte que la quantité de déchets n'entrave plus l'écoulement du Hain vers le canal. Il s'agit d'une mesure de prévention contre les inondations. Les riverains se doivent de respecter la rivière en n'y jetant aucun détritrus, en agissant de la sorte les riverains participent à la prévention contre les inondations.**
- Plutôt que d'envoyer tous les déchets vers le canal, chaque commune devrait retenir ses déchets, (via un filet) dans son entité**

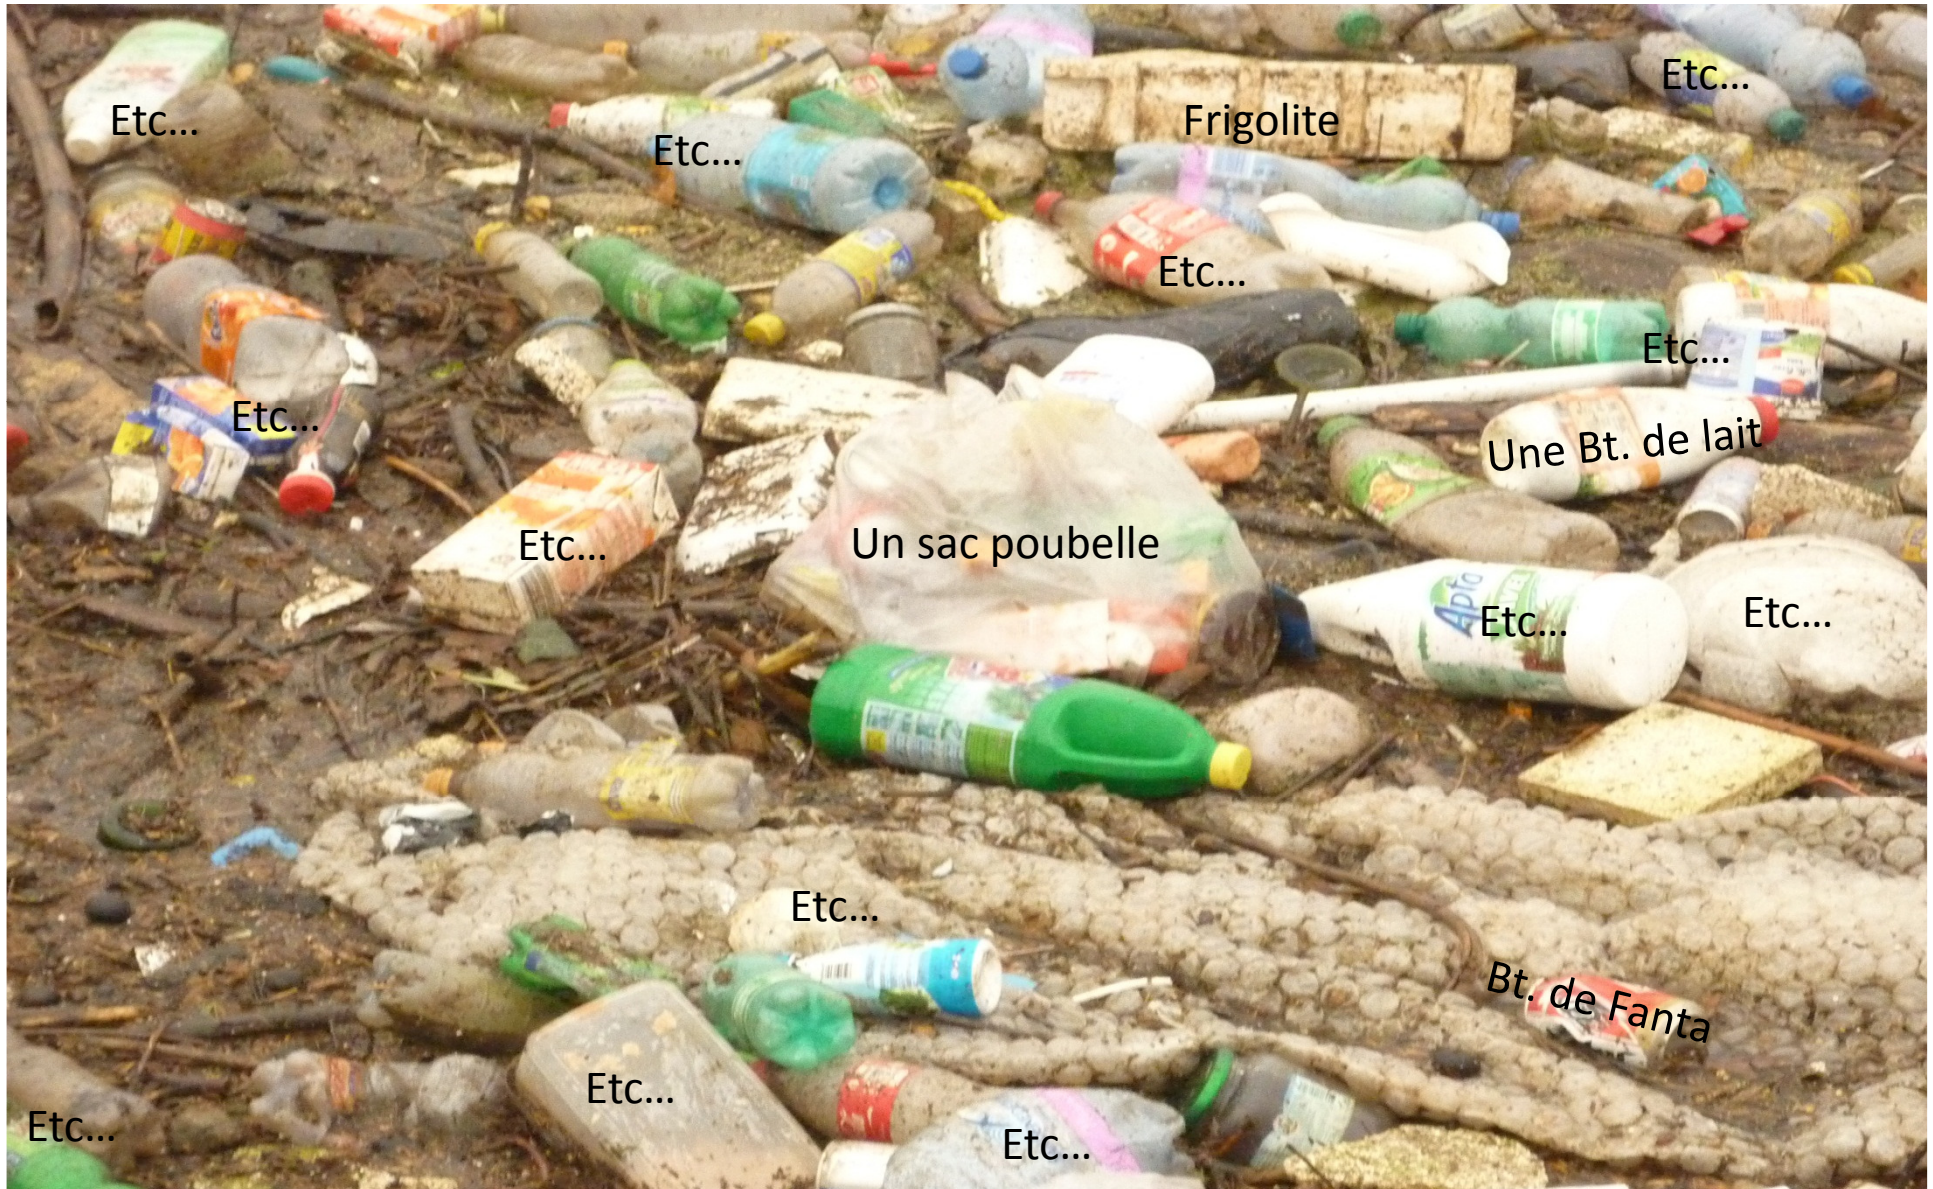
Le journal communal « Le betchard » de novembre 2012 avait raison
« **sortie du Hain dans le canal encombrée par des déchets en tout genre** », il faut impérativement que chacun respecte la rivière
