Inondations aux quartiers du 45 et du Rogissart à Clabecq

Inondations des 13 et 14 novembre 2010

**Inondations du jeudi 4
octobre 2012 au quartier
du 45 à Clabecq**

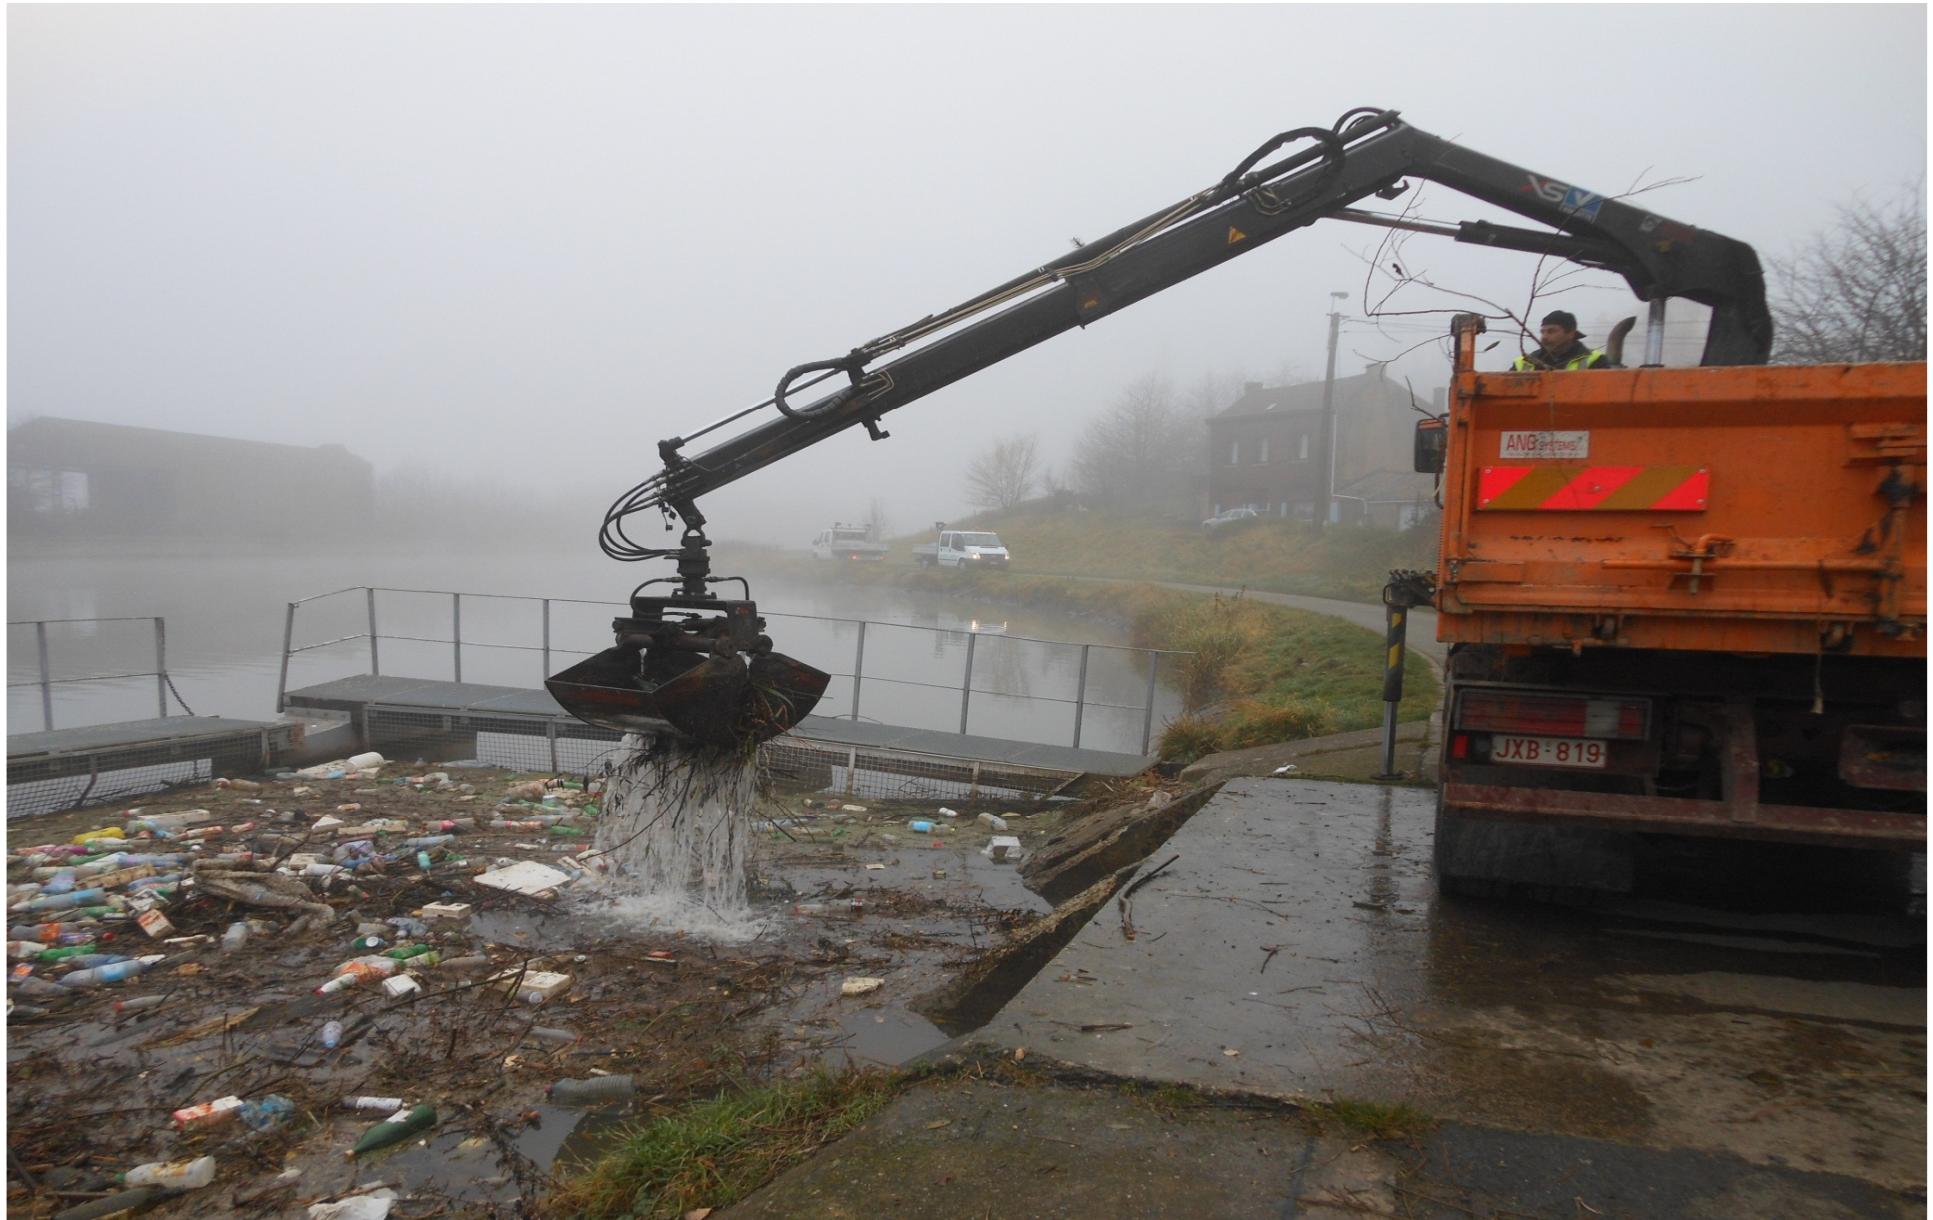
La commune de Tubize a enlevé 3 camions de déchets à la confluence du Hain et du canal (30/11/12) les voies navigables ont enlevé le reste

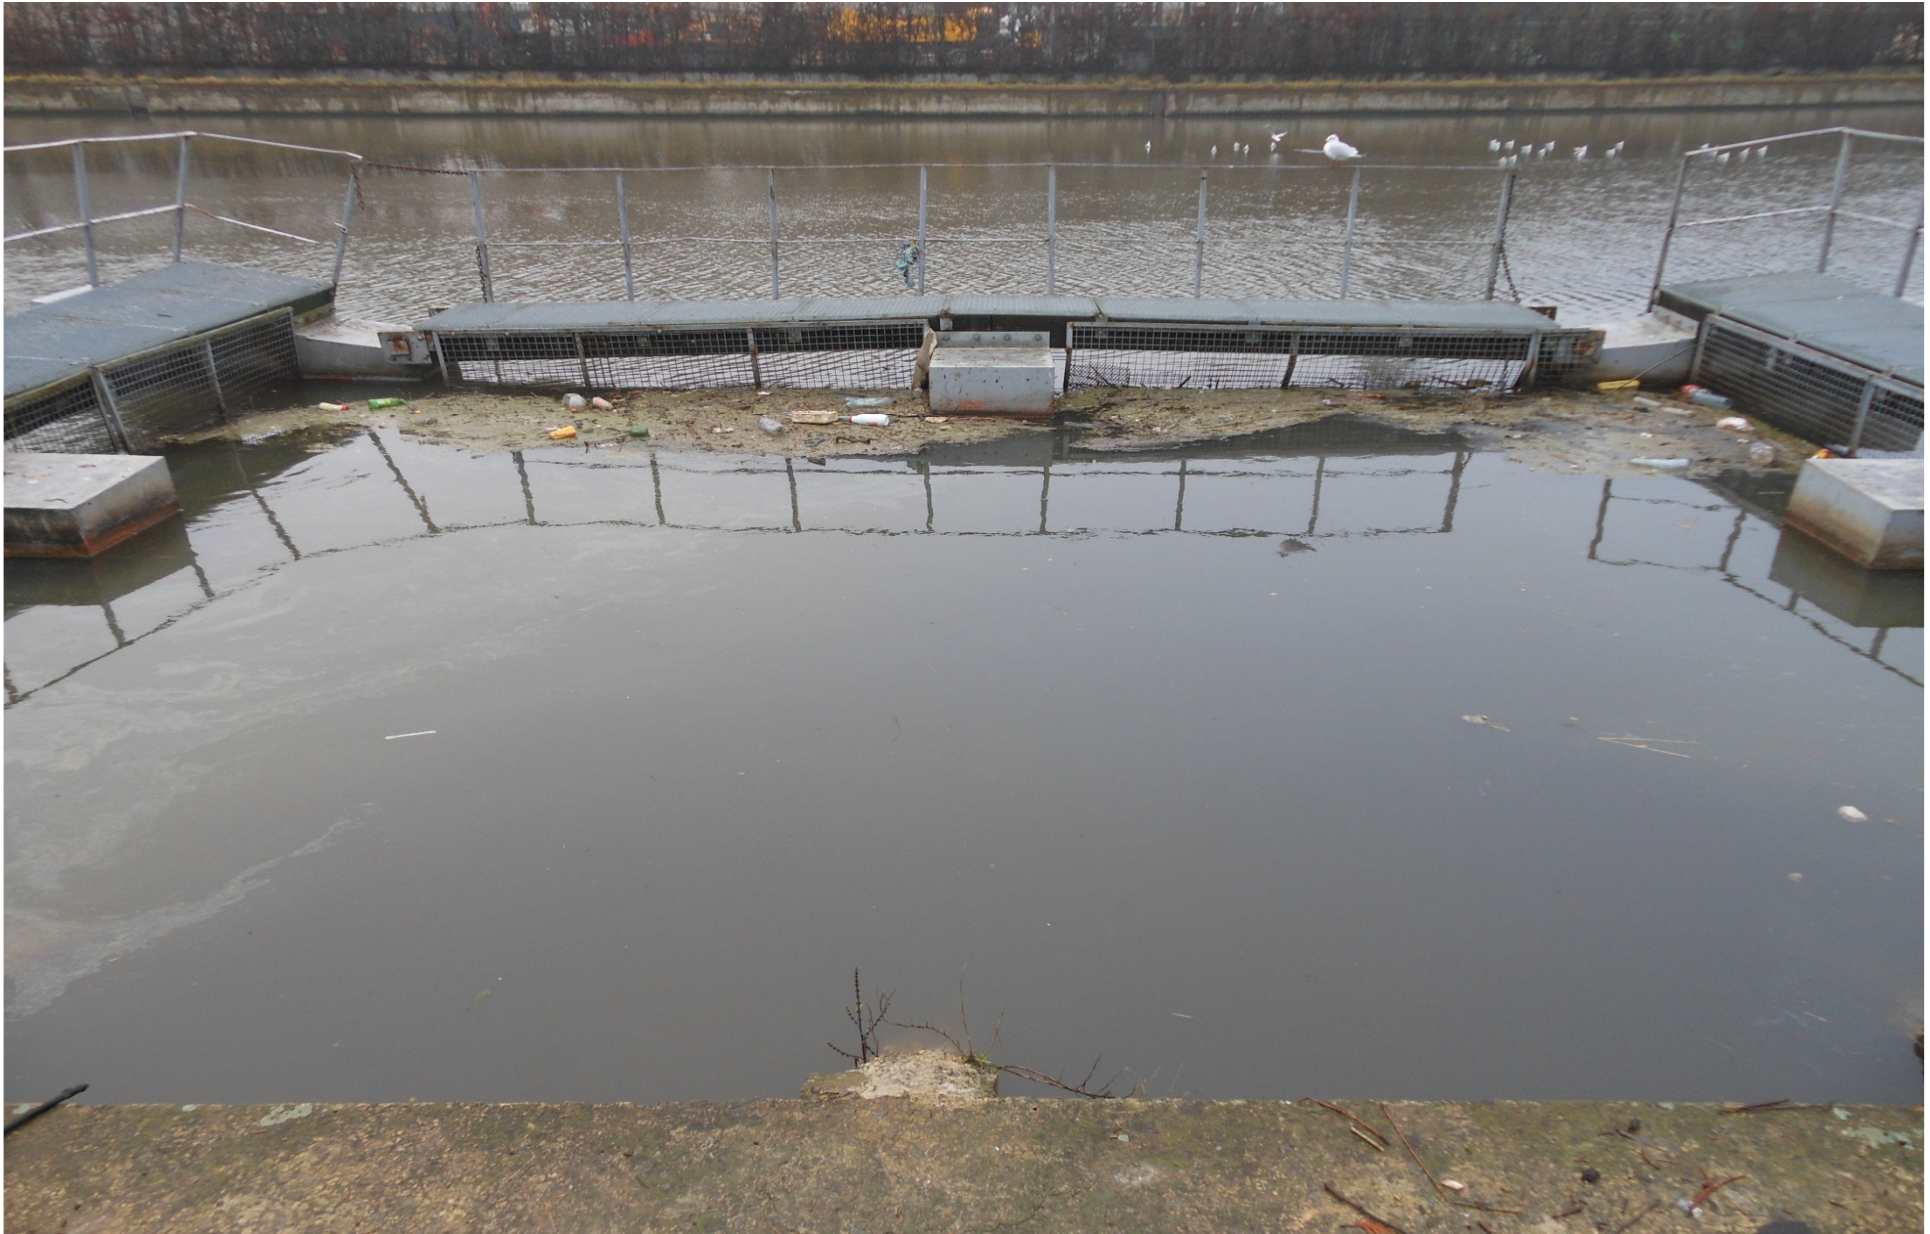
Les déchets ont enfin été enlevés par la DGO2. Le Hain peut à nouveau s'écouler librement (photo prise le 05/12/2012)

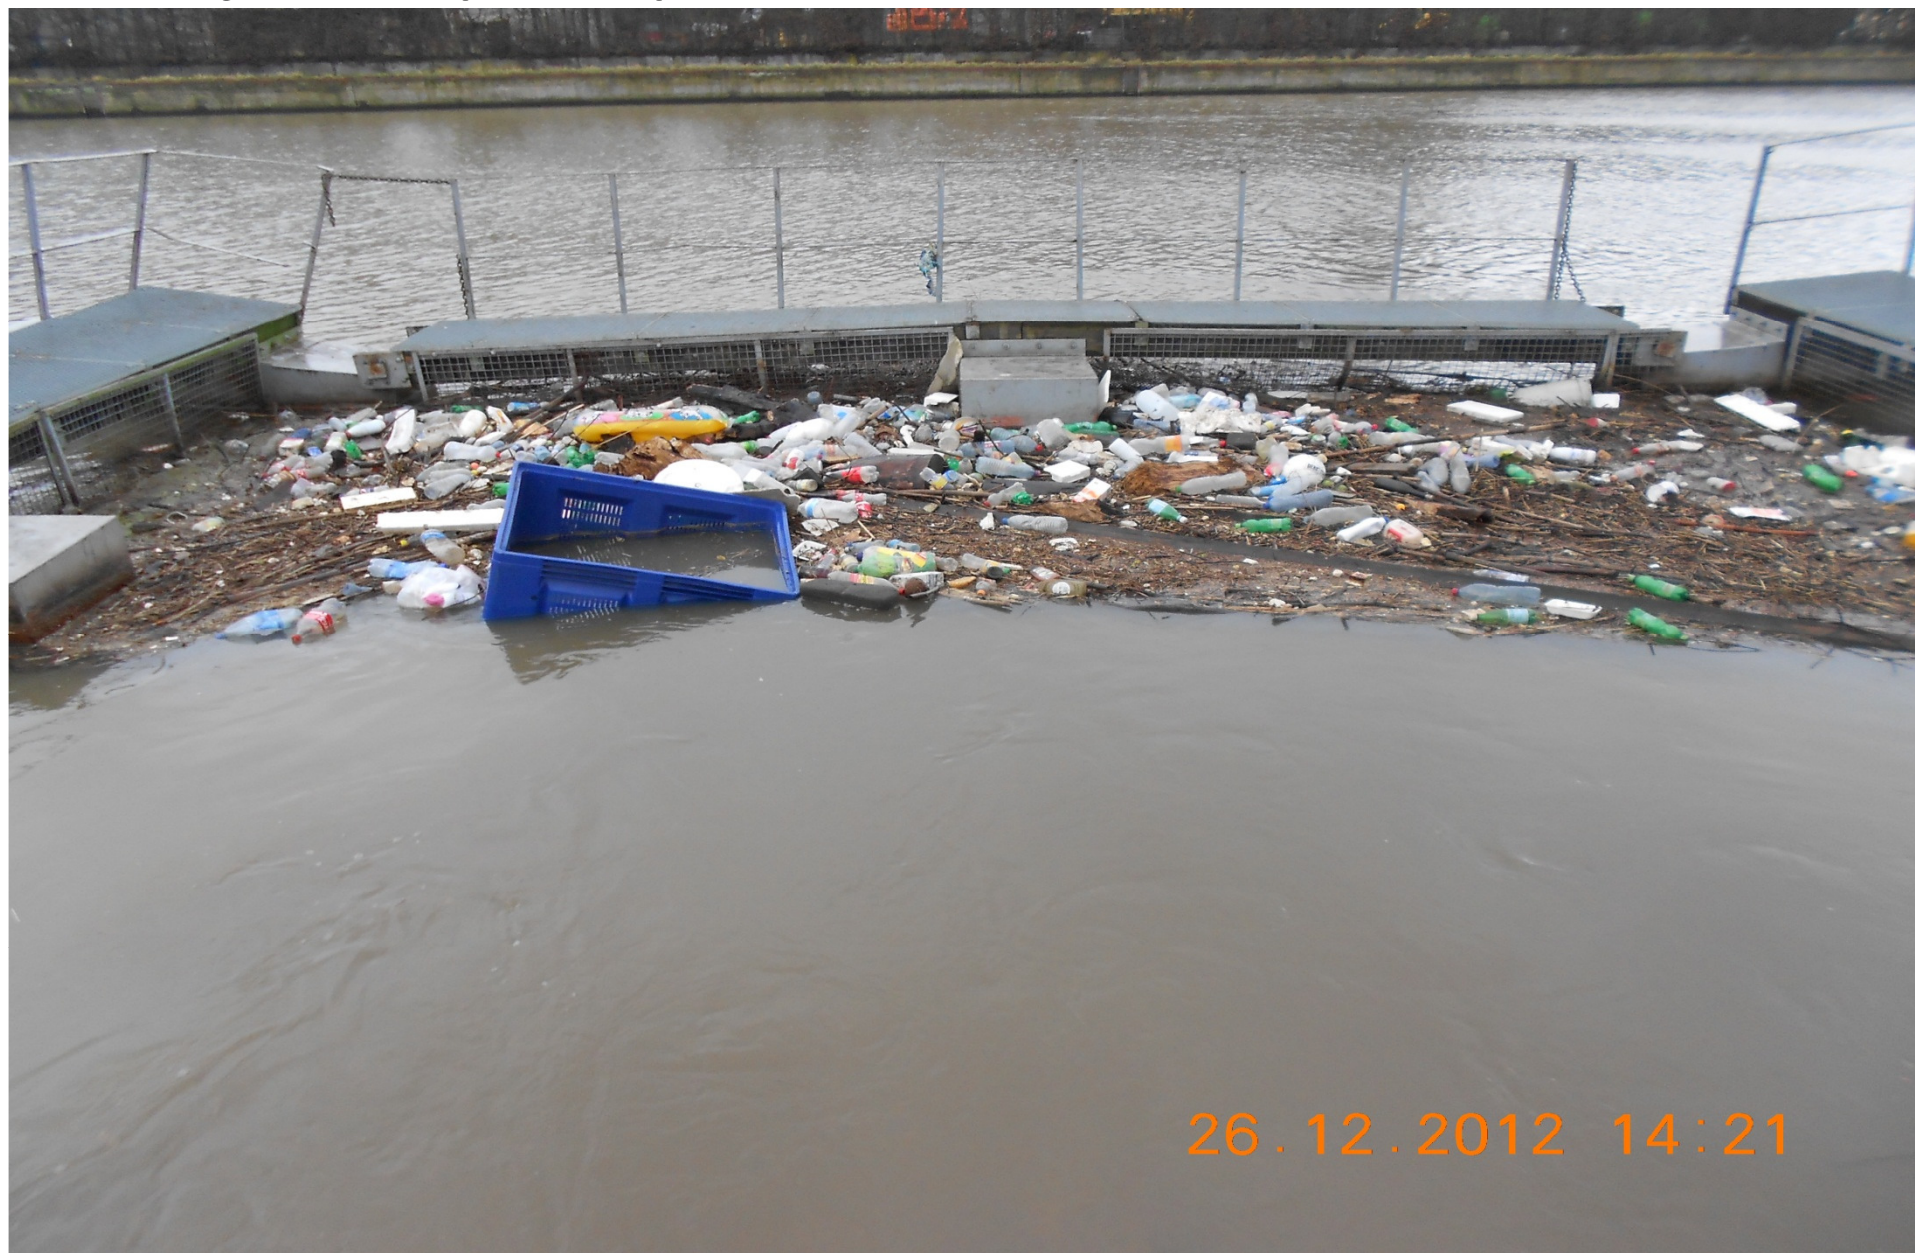
Le même endroit le 22/01/2013, ces déchets doivent être retirés beaucoup plus régulièrement par les Voies Navigables, sous peine de créer un nouveau bouchon lors d'une prochaine crue.

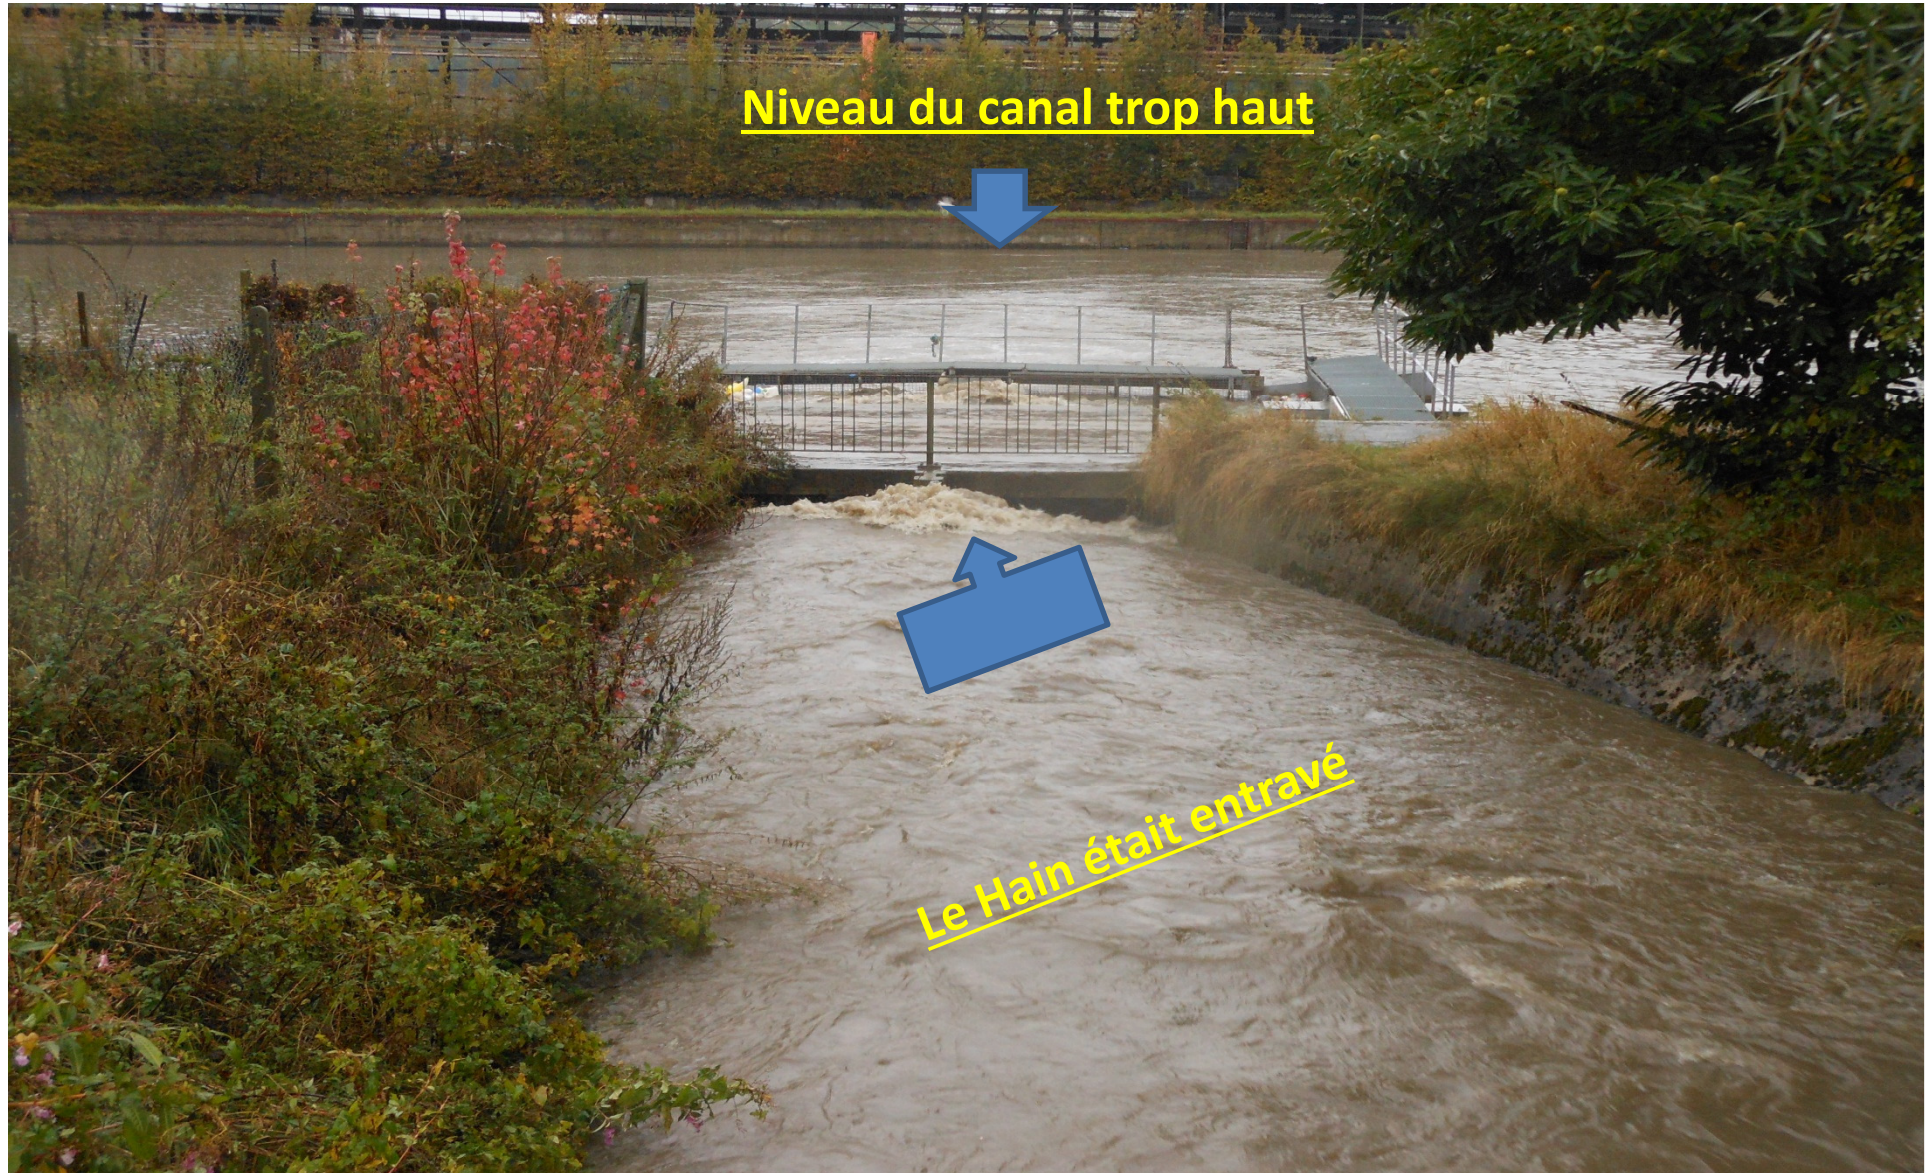
Le niveau du canal était trop haut lors des inondations du 04/10/2012. Le Hain a été entravé à cet endroit, le canal n'a pas joué son rôle d'immense bassin d'orage.

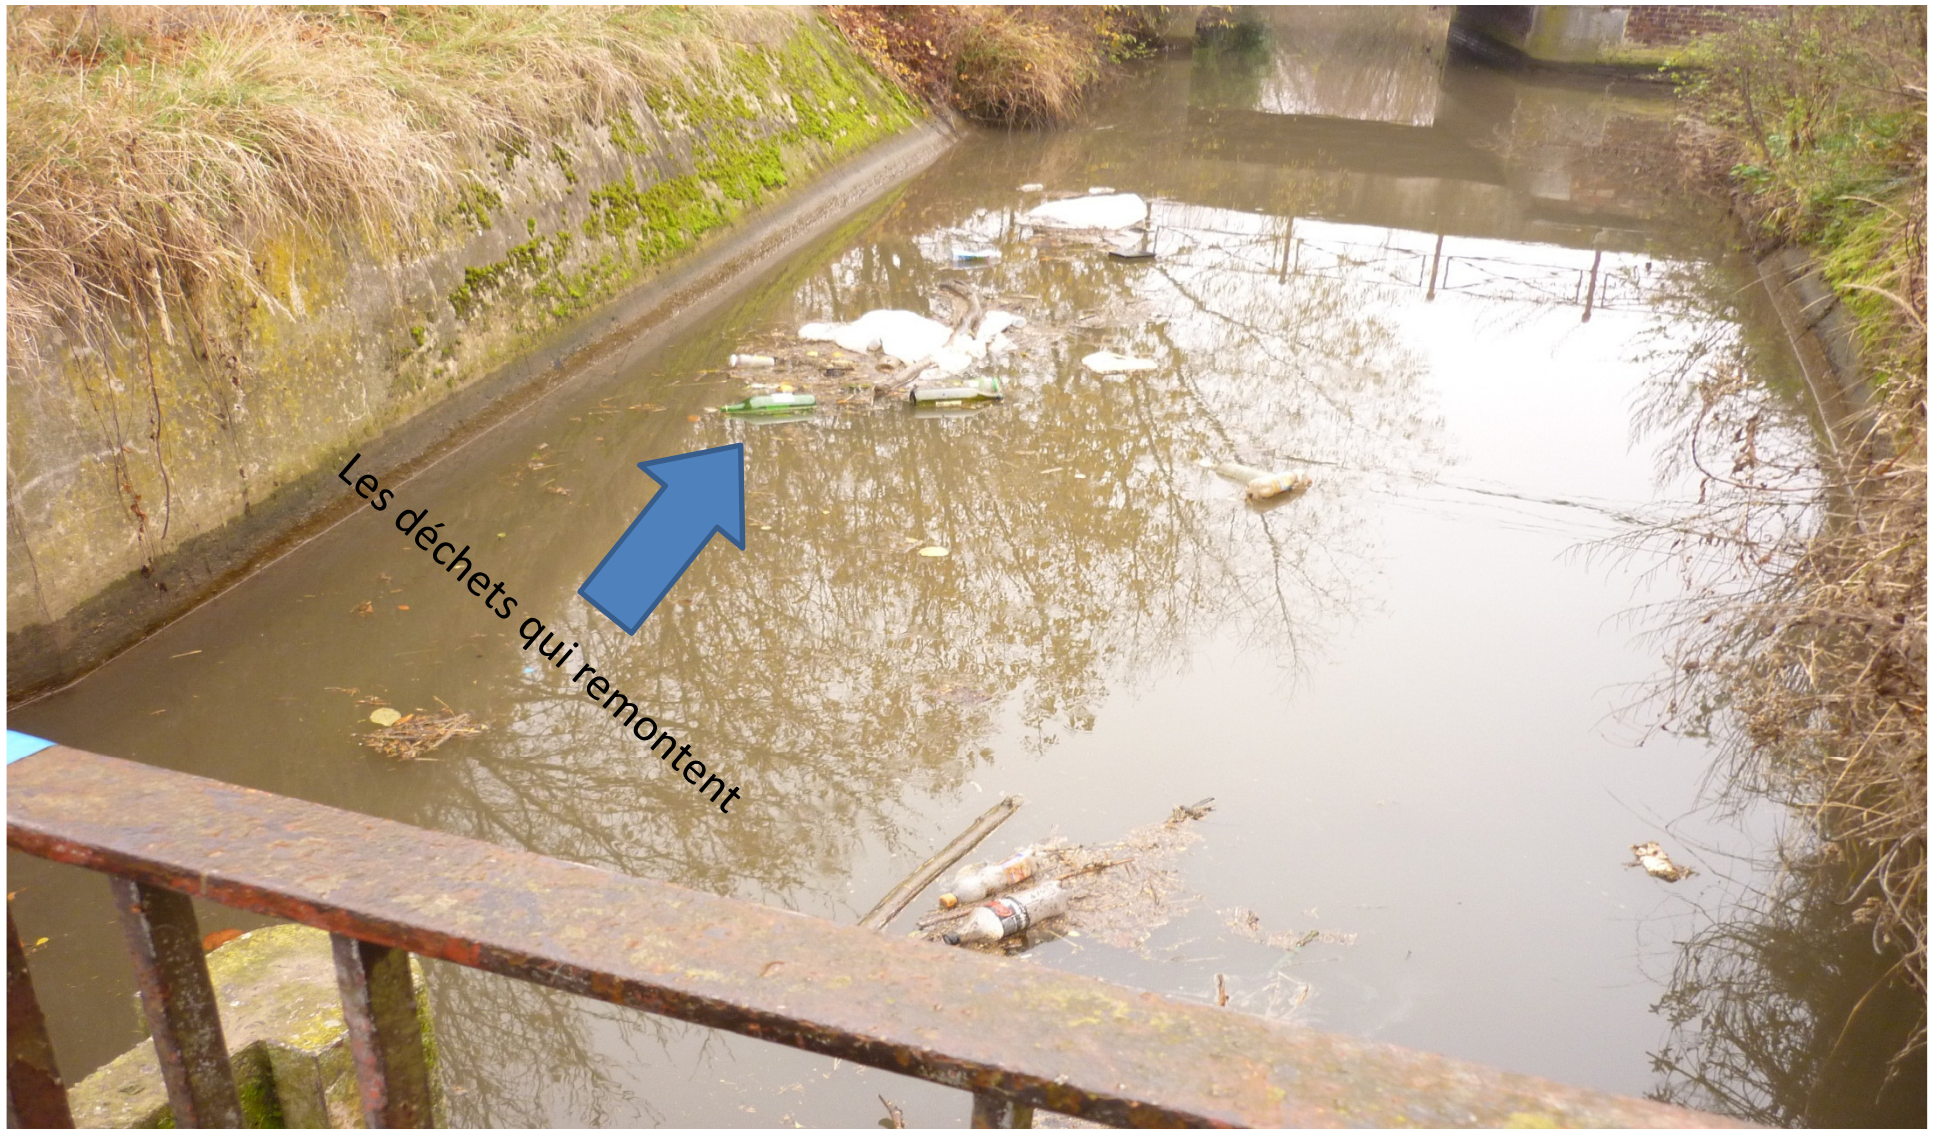
Phénomène de vases communicants à la confluence du canal et du Hain.
Suite à la pression des eaux du canal lors des bassinées montantes, le courant
du Hain et les déchets partent à contresens. Ce phénomène entrave le bon
écoulement de ce cours d'eau vers le canal

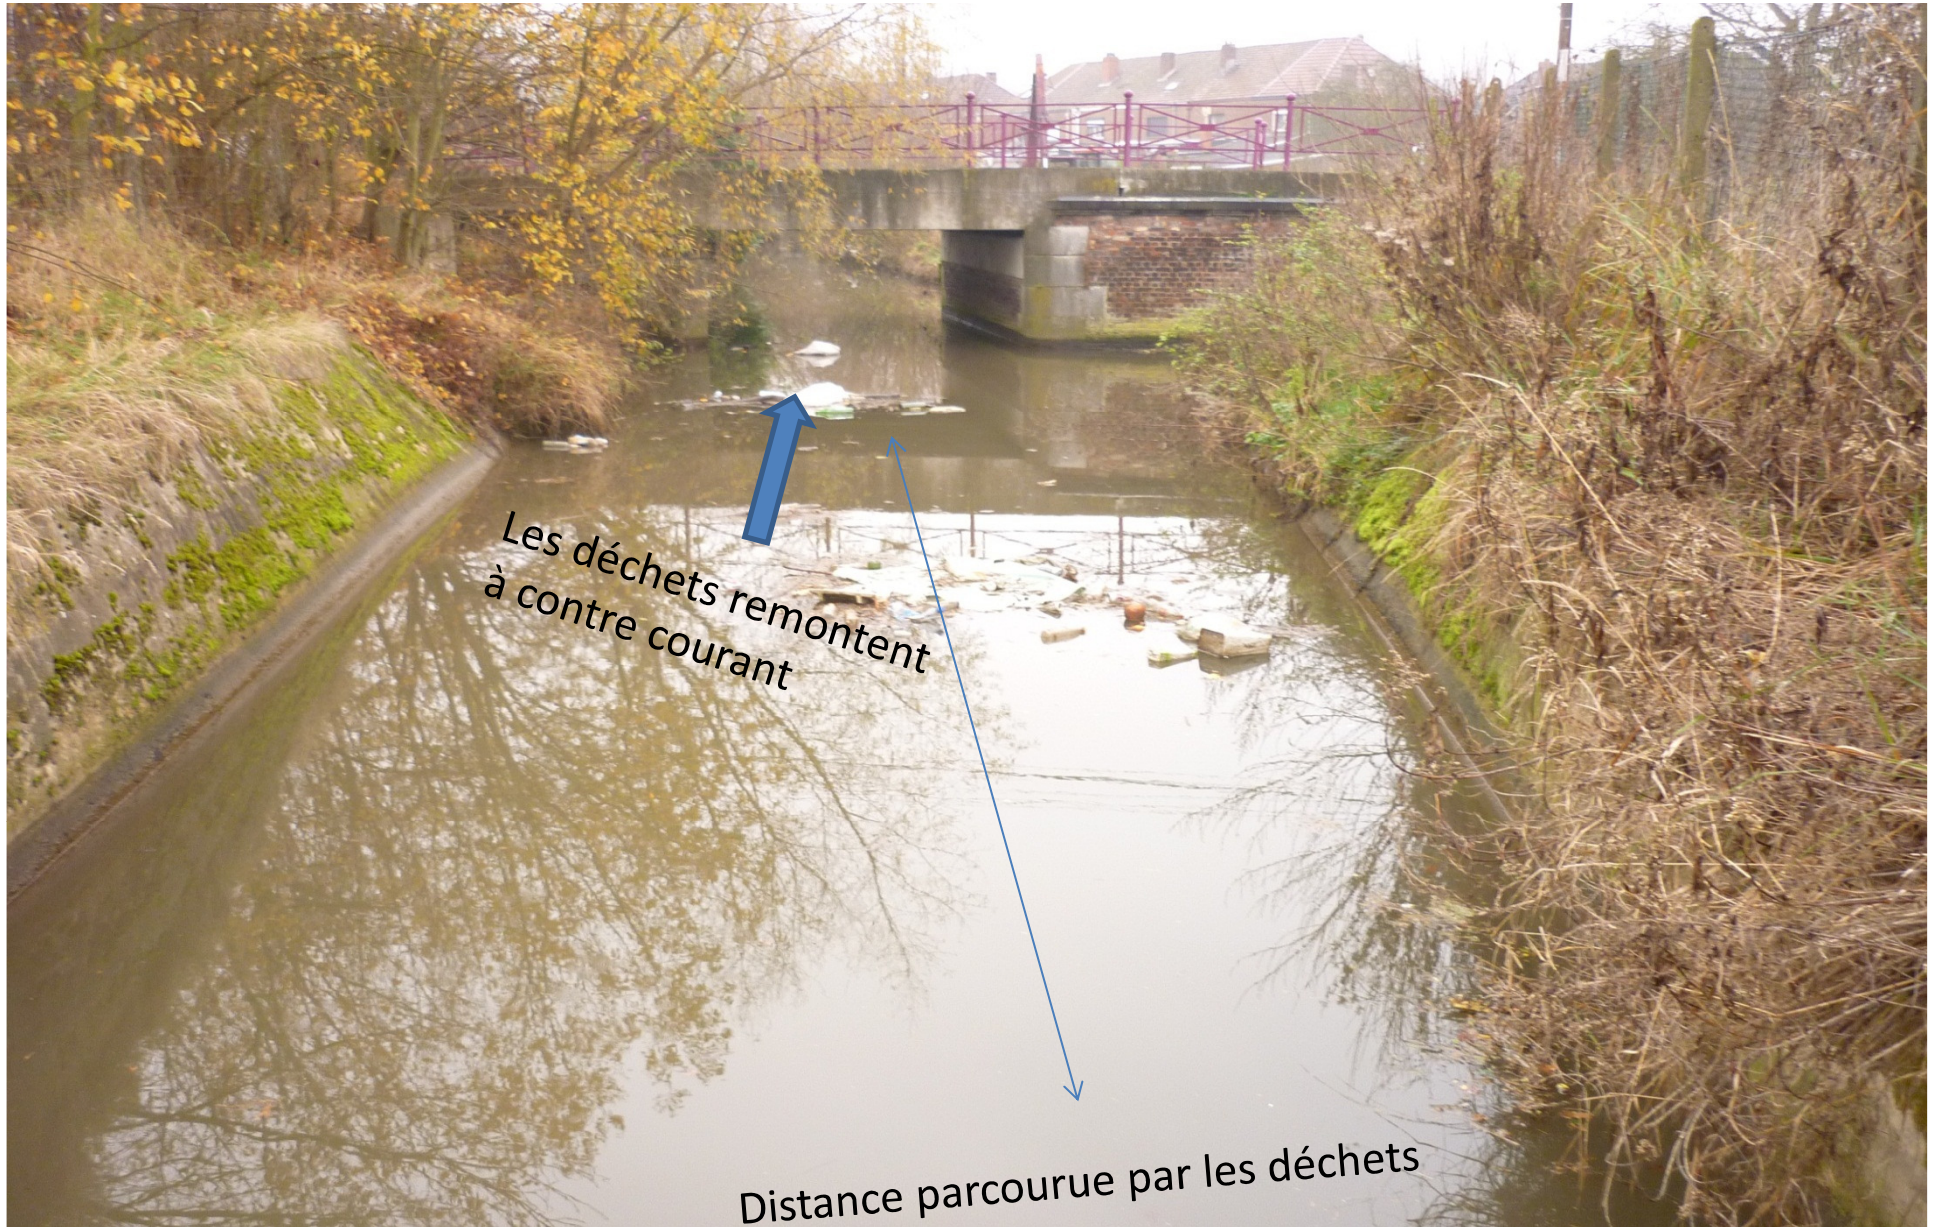
Lors des bassinées montantes les déchets remontent à contre courant vers Braine le Château

Le gabarit du pont doit être revu

Le gabarit du pont à la confluence du Hain et du canal doit être augmenté

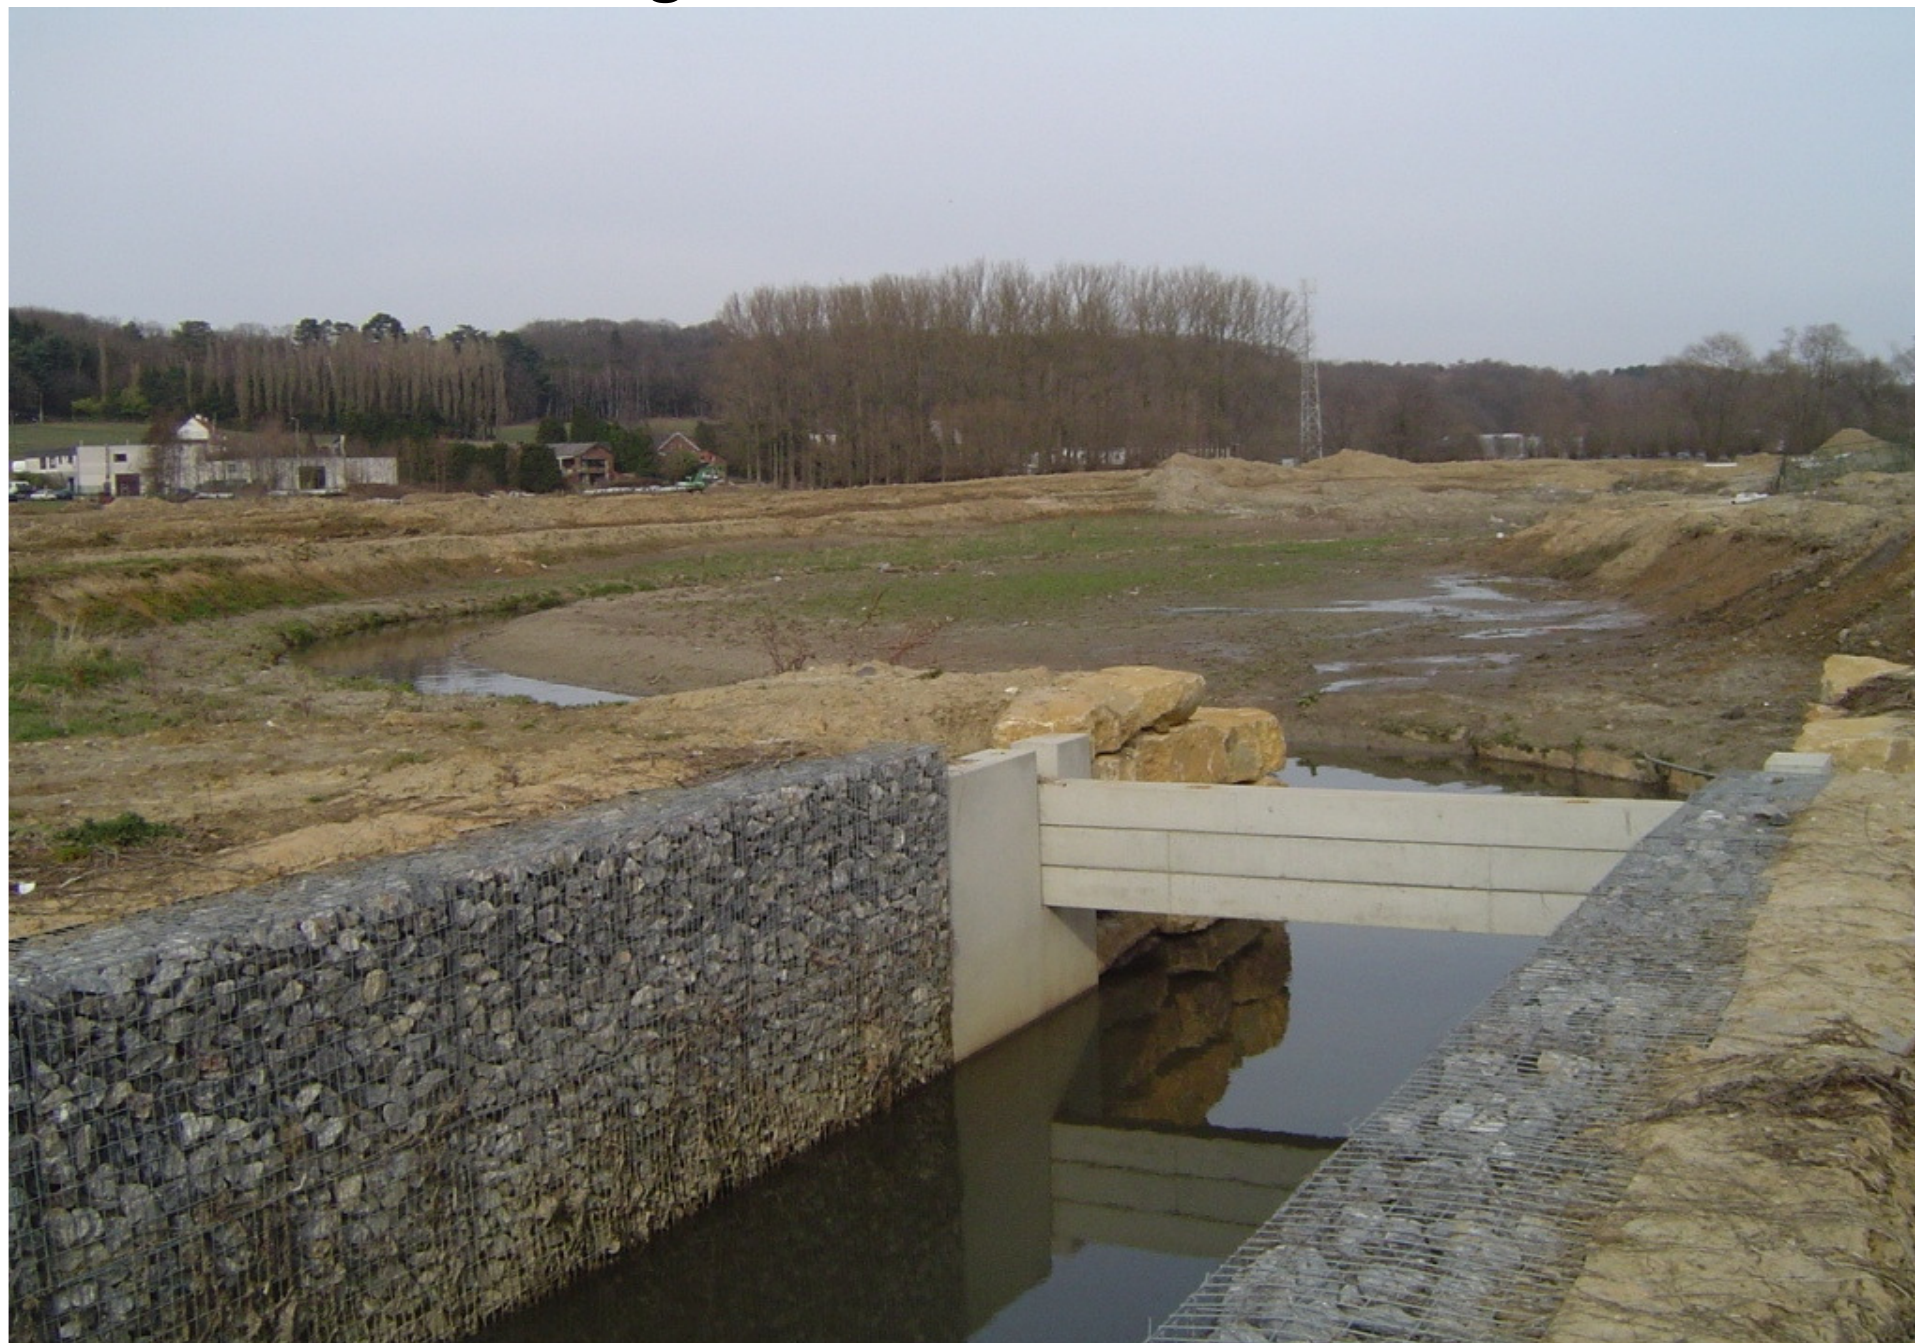
Mars 2010 - Aménagement de la ZIT UCB à Wauthier-Braine

Zone d'immersion Temporaire UCB à Wauthier-Braine, d'une capacité de 50,000 M3, cette zone est sensée retarder la montée des eaux en aval, elle n'a fonctionné que pour 30 % soit + ou – 15.000 M3

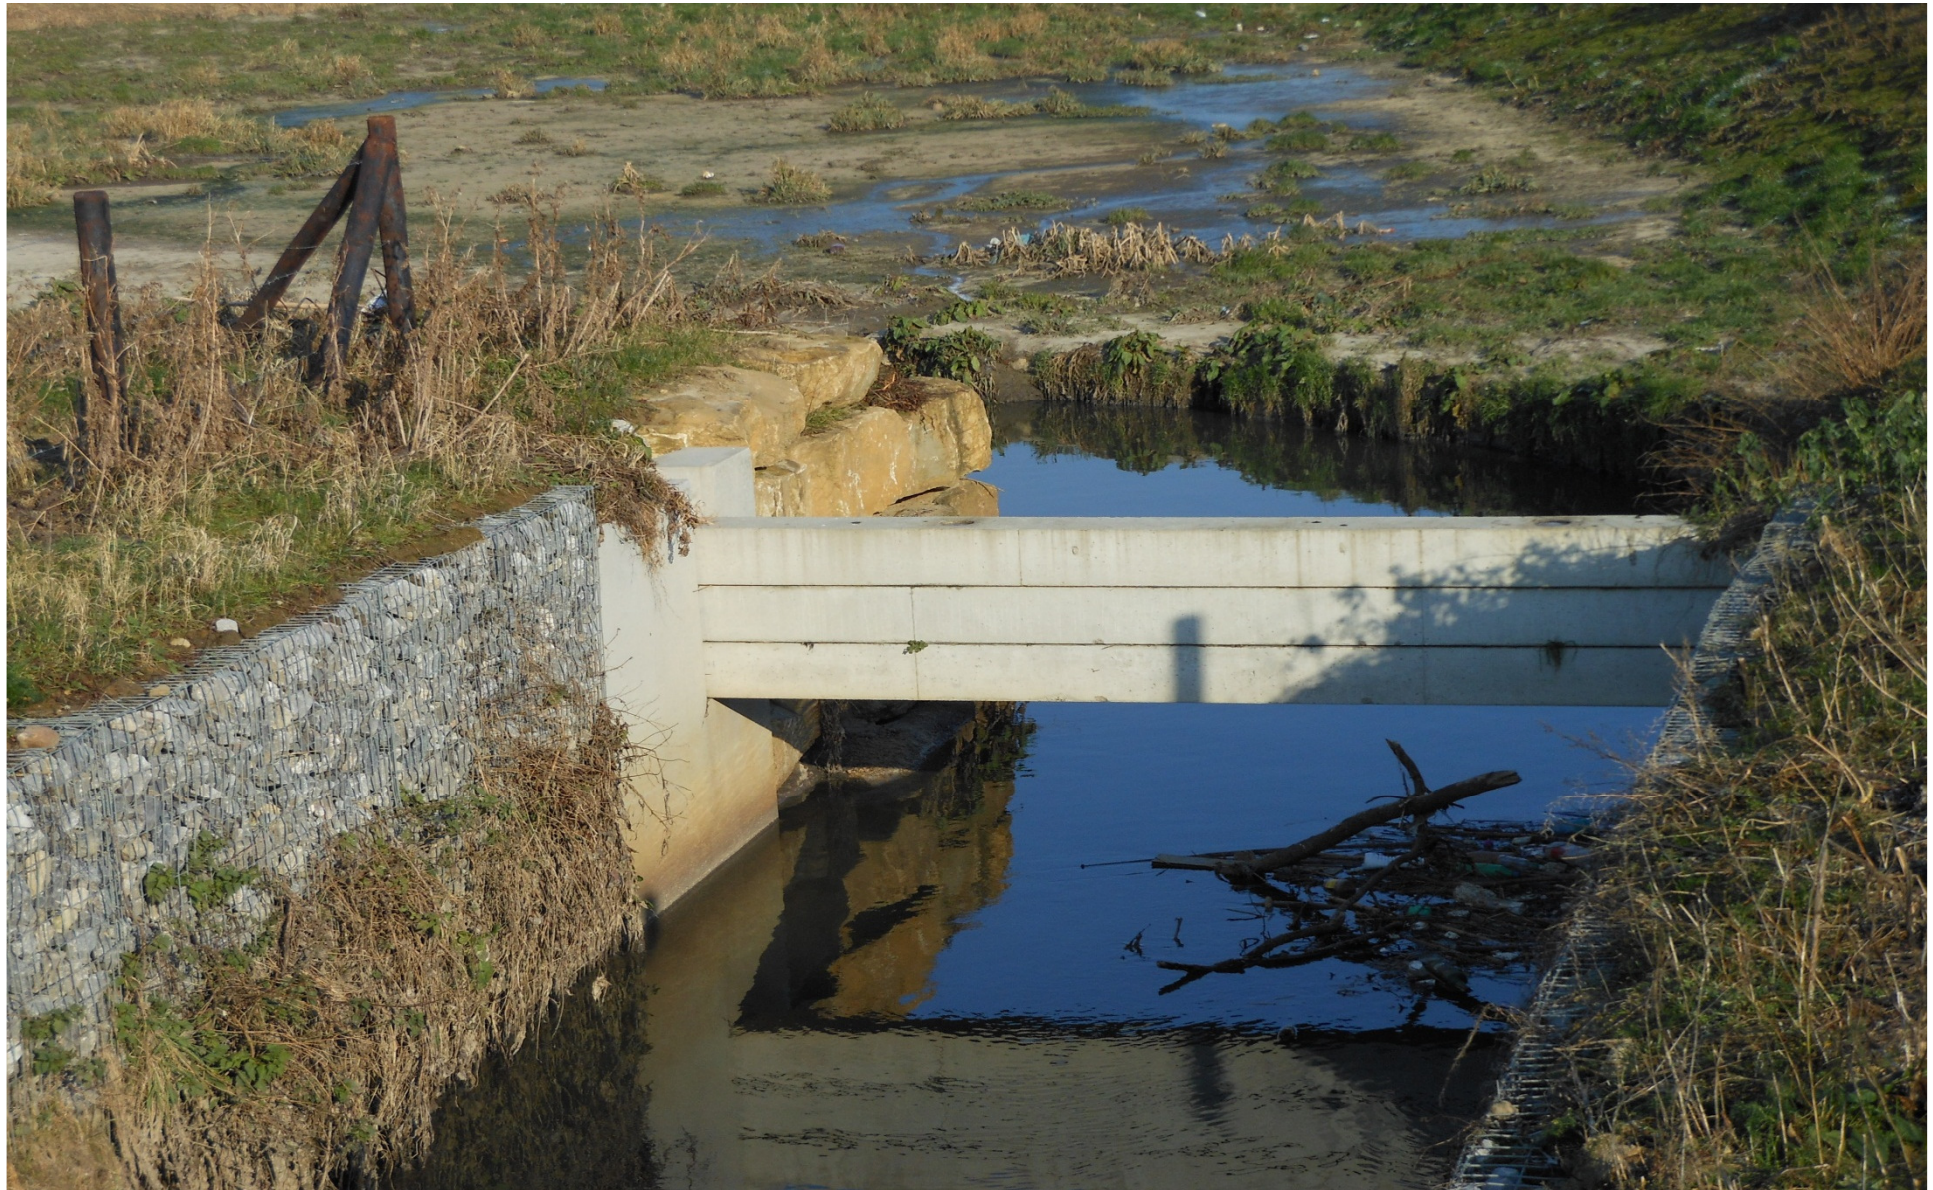
Photo 2/12/2012, du même ouvrage, vous constaterez qu'aucune modification n'a encore été apportée à cette retenue

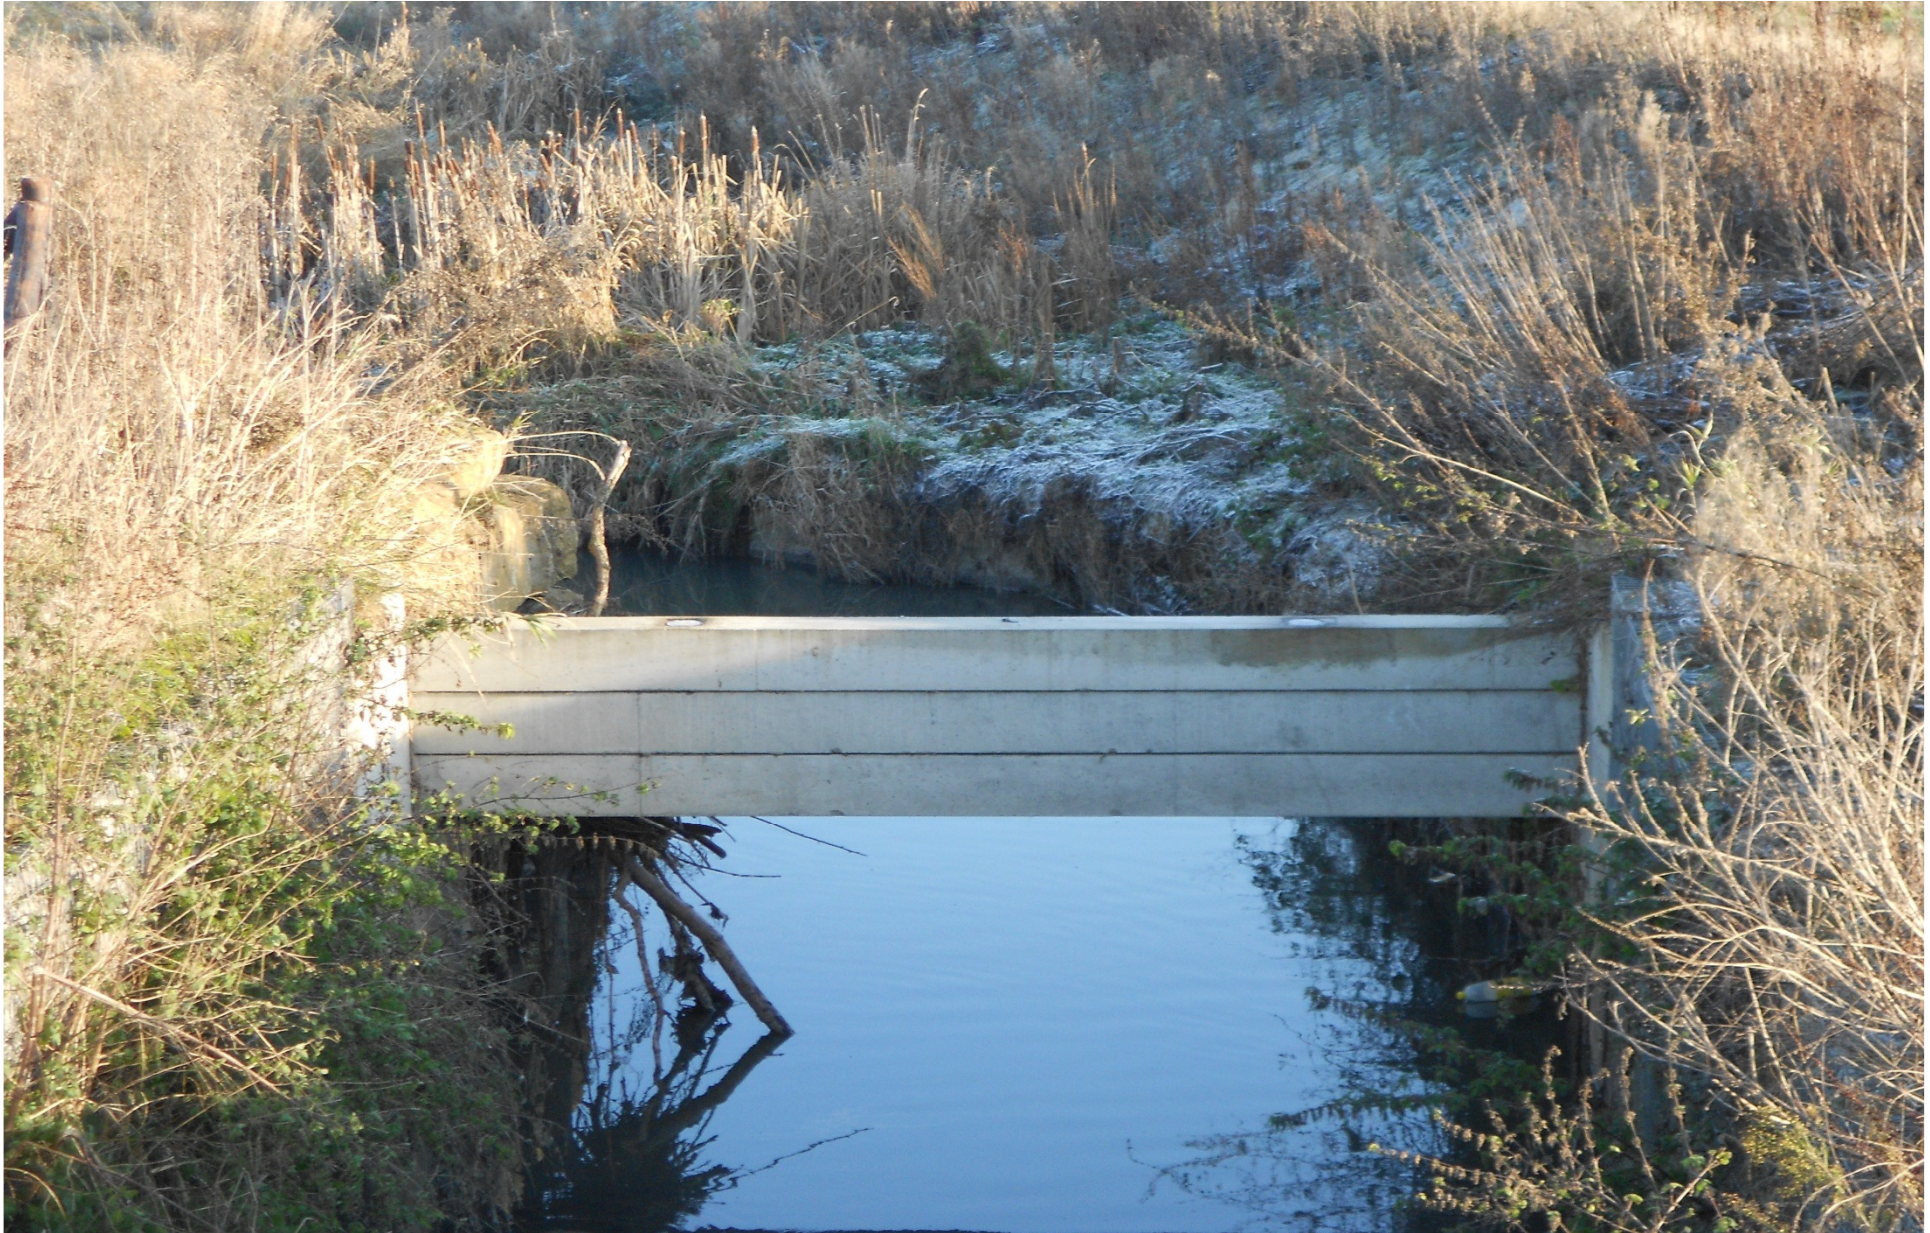
Photo du même ouvrage prise le 04/10/2012 vers 9h15 au plus fort de la crue. Le 45 et le Rogissart étaient sous eau. Vous constaterez que le Hain est encore dans son lit et n'a pas entamé le 1^{er} palier de la ZIT

Au plus fort de la crue (9h15), il est incontestable qu'il faut diminuer le débit de passage sous l'ouvrage pour faire monter les eaux vers le 1^{er} palier de la ZIT

Au plus fort de la crue du Hain du 04/12/2012, il faut incontestablement ajouter de la hauteur à l'ouvrage, pour que les eaux puissent remplir la ZIT
