Inondations aux quartiers du 45 et du Rogissart à Clabecq

Inondations des 13 et 14 novembre 2010

**Inondations du jeudi 4
octobre 2012 au quartier
du 45 à Clabecq**

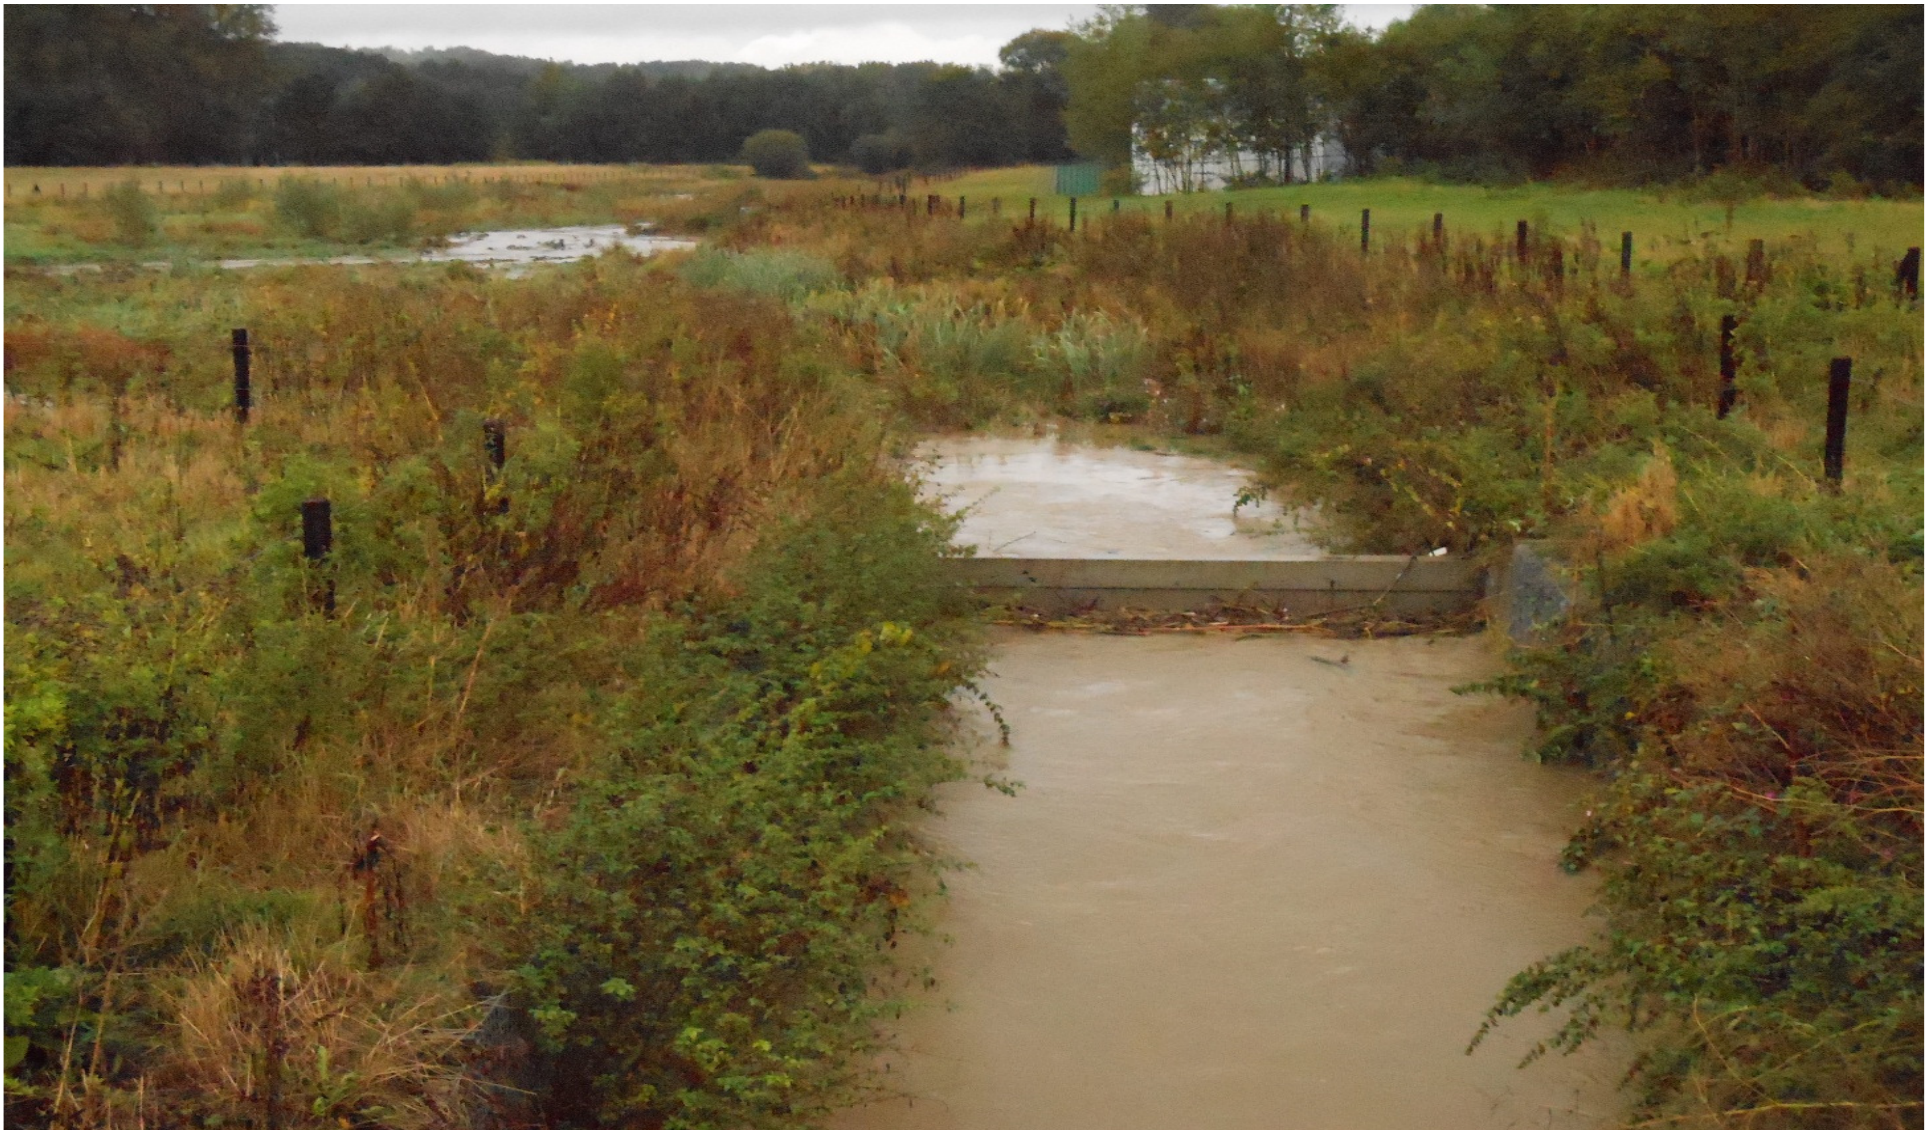
Au plus fort de la crue (9h15), il est incontestable qu'il faut diminuer le débit de passage sous l'ouvrage pour faire monter les eaux vers le 1^{er} palier de la ZIT

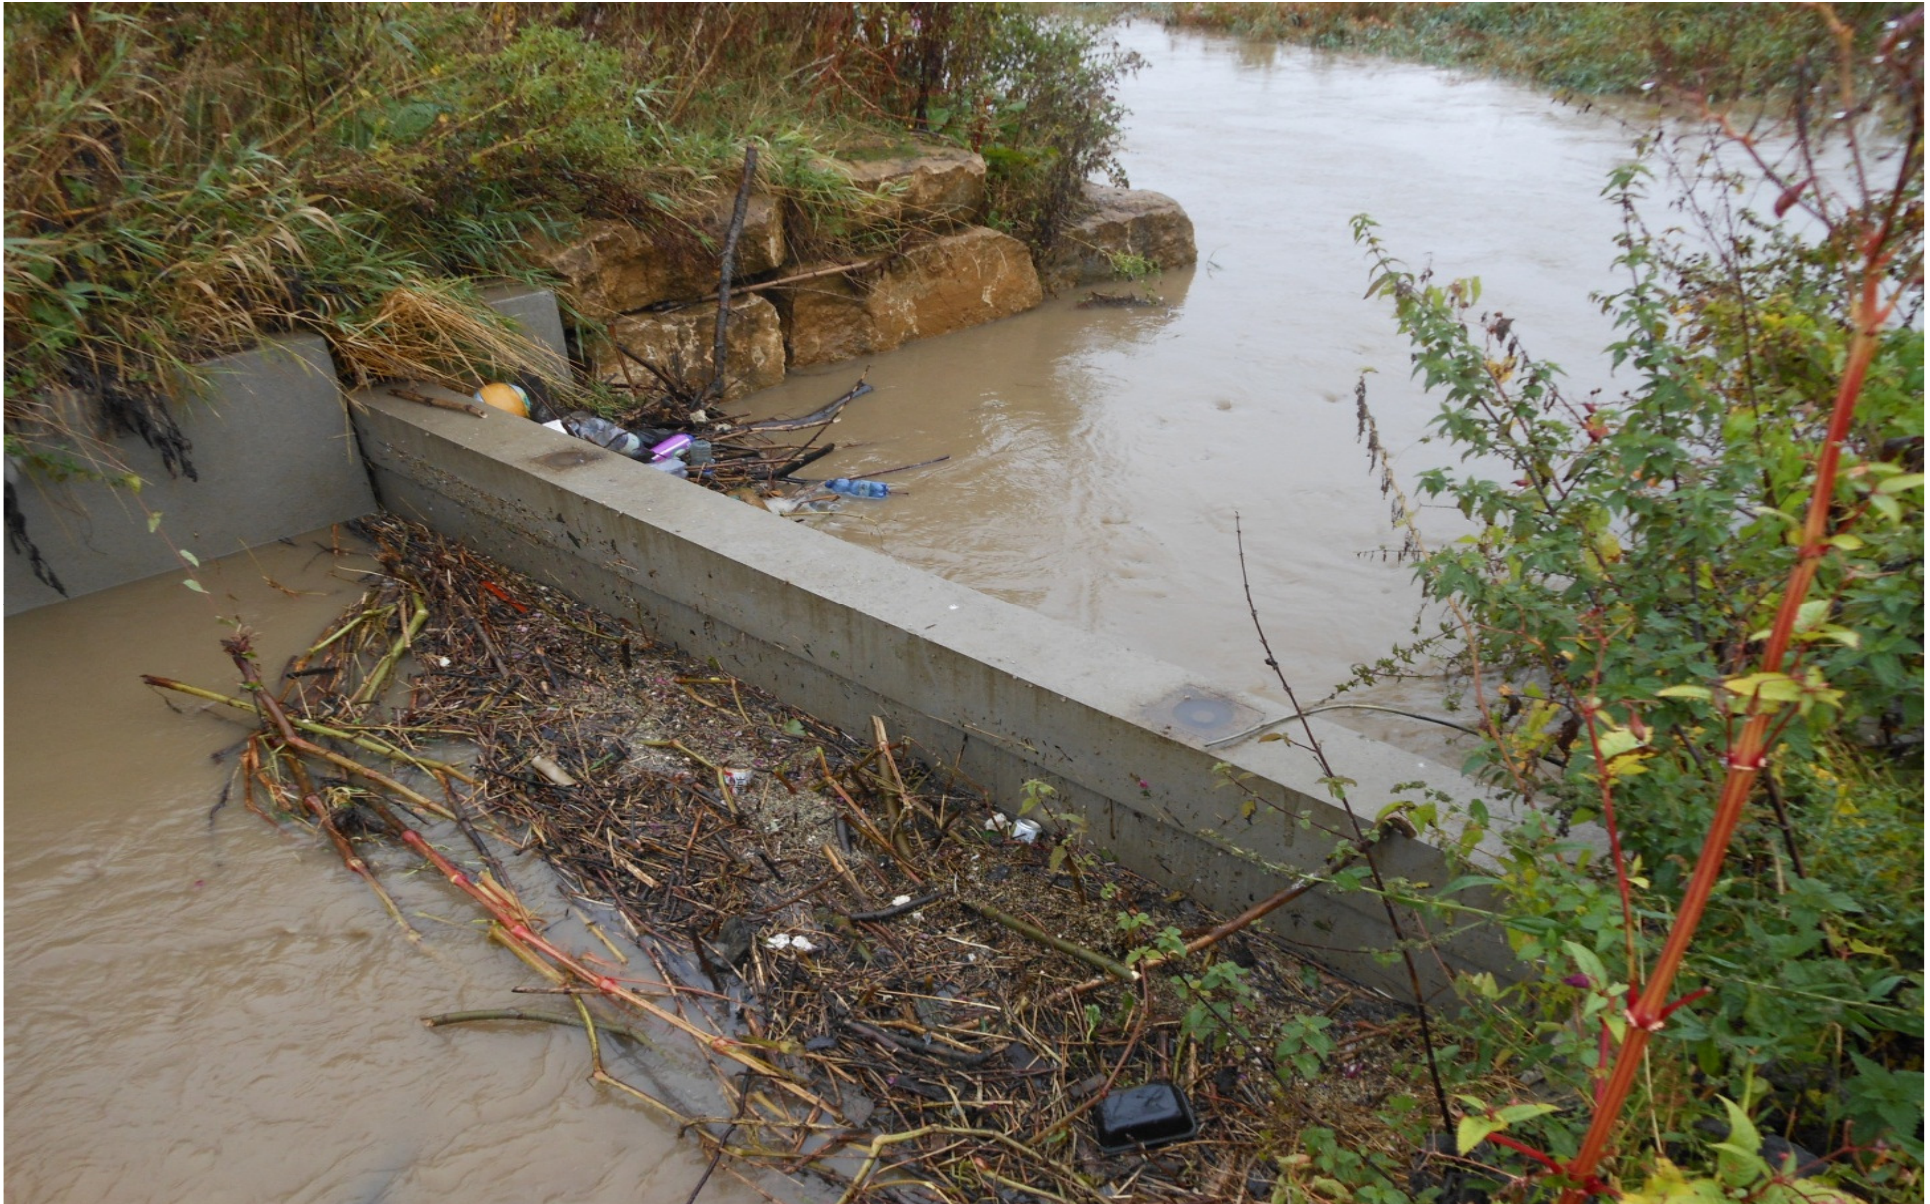
Au plus fort de la crue du Hain du 04/12/2012, il faut incontestablement ajouter de la hauteur à l'ouvrage, pour que les eaux puissent remplir la ZIT

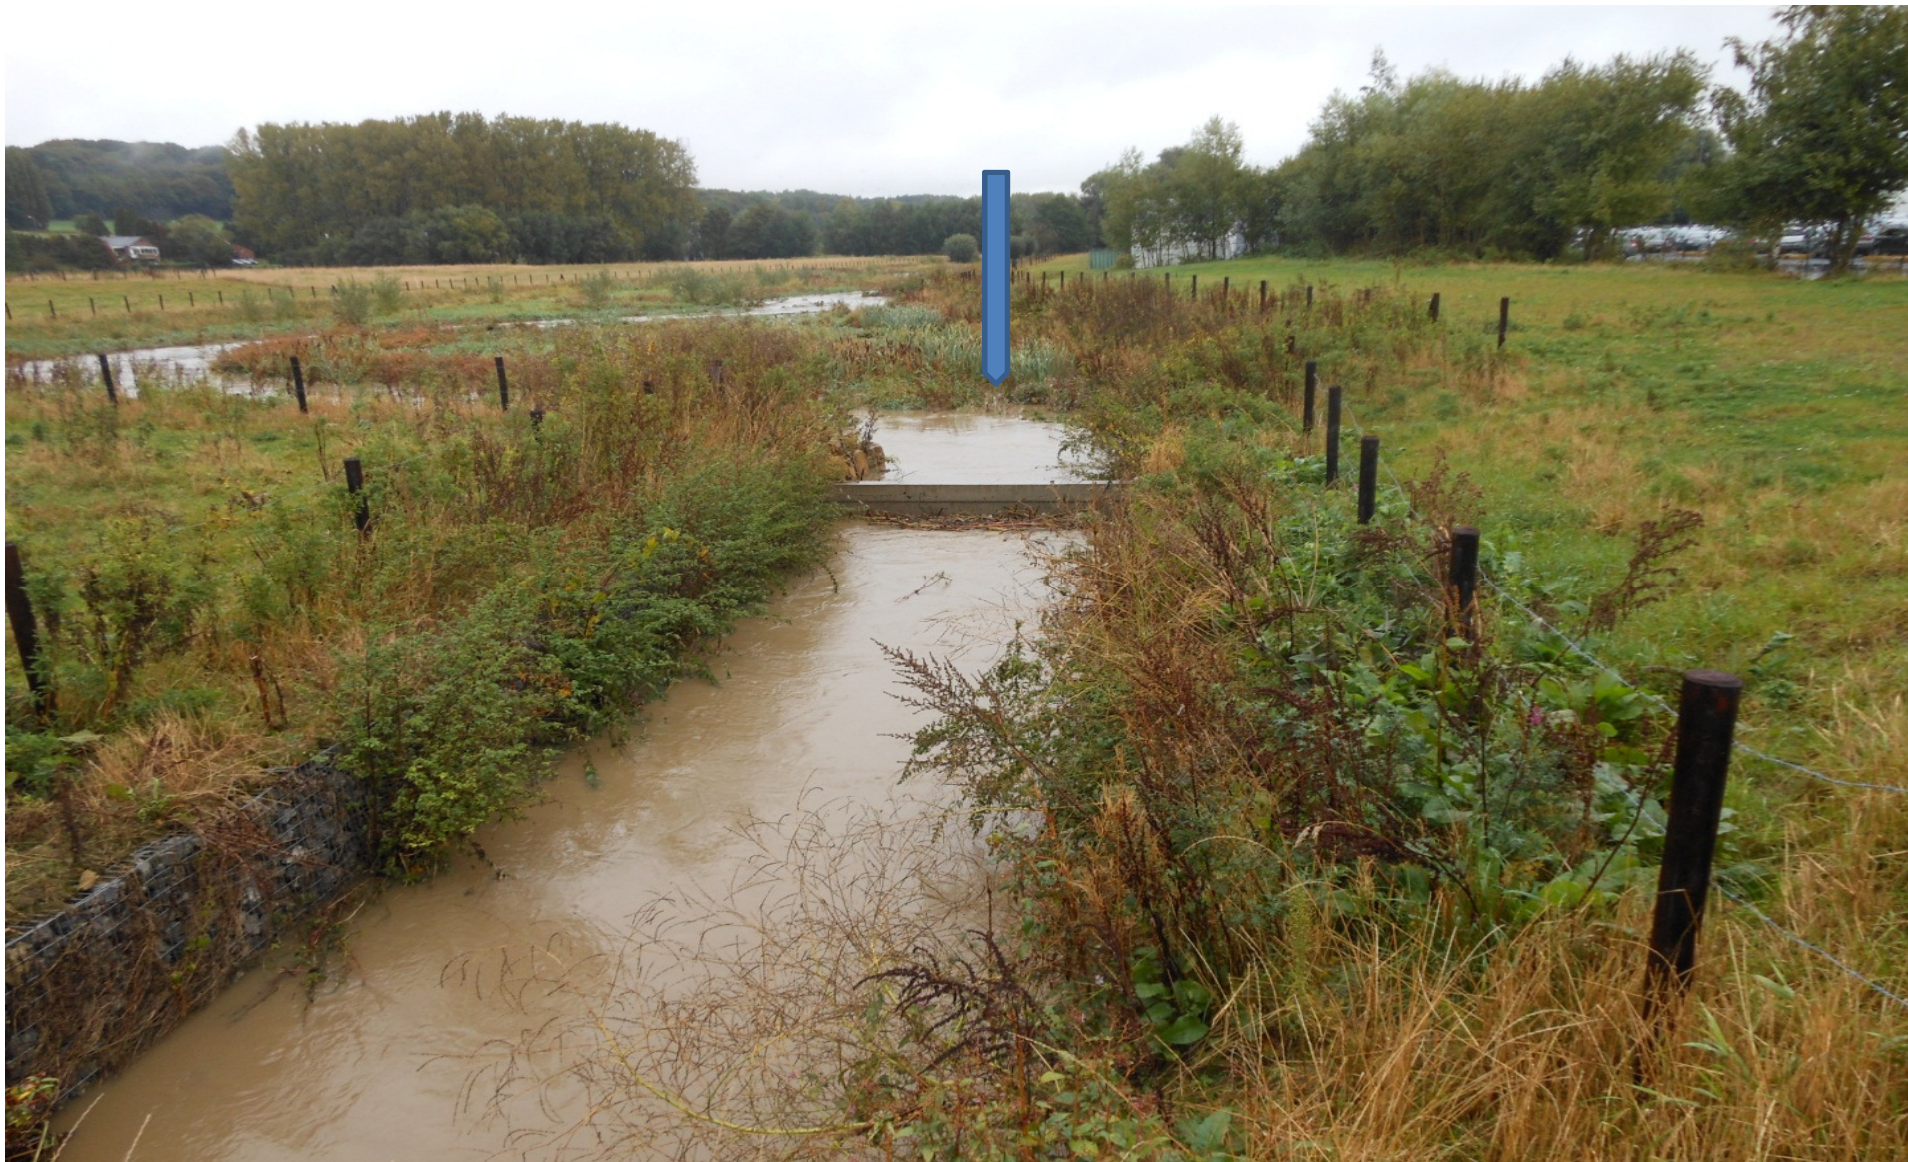
1^{er} et 2^{ème} paliers de la ZIT/UCB de Wauthier-Braine

2^{ème} palier de la ZIT

1^{er} palier de la ZIT

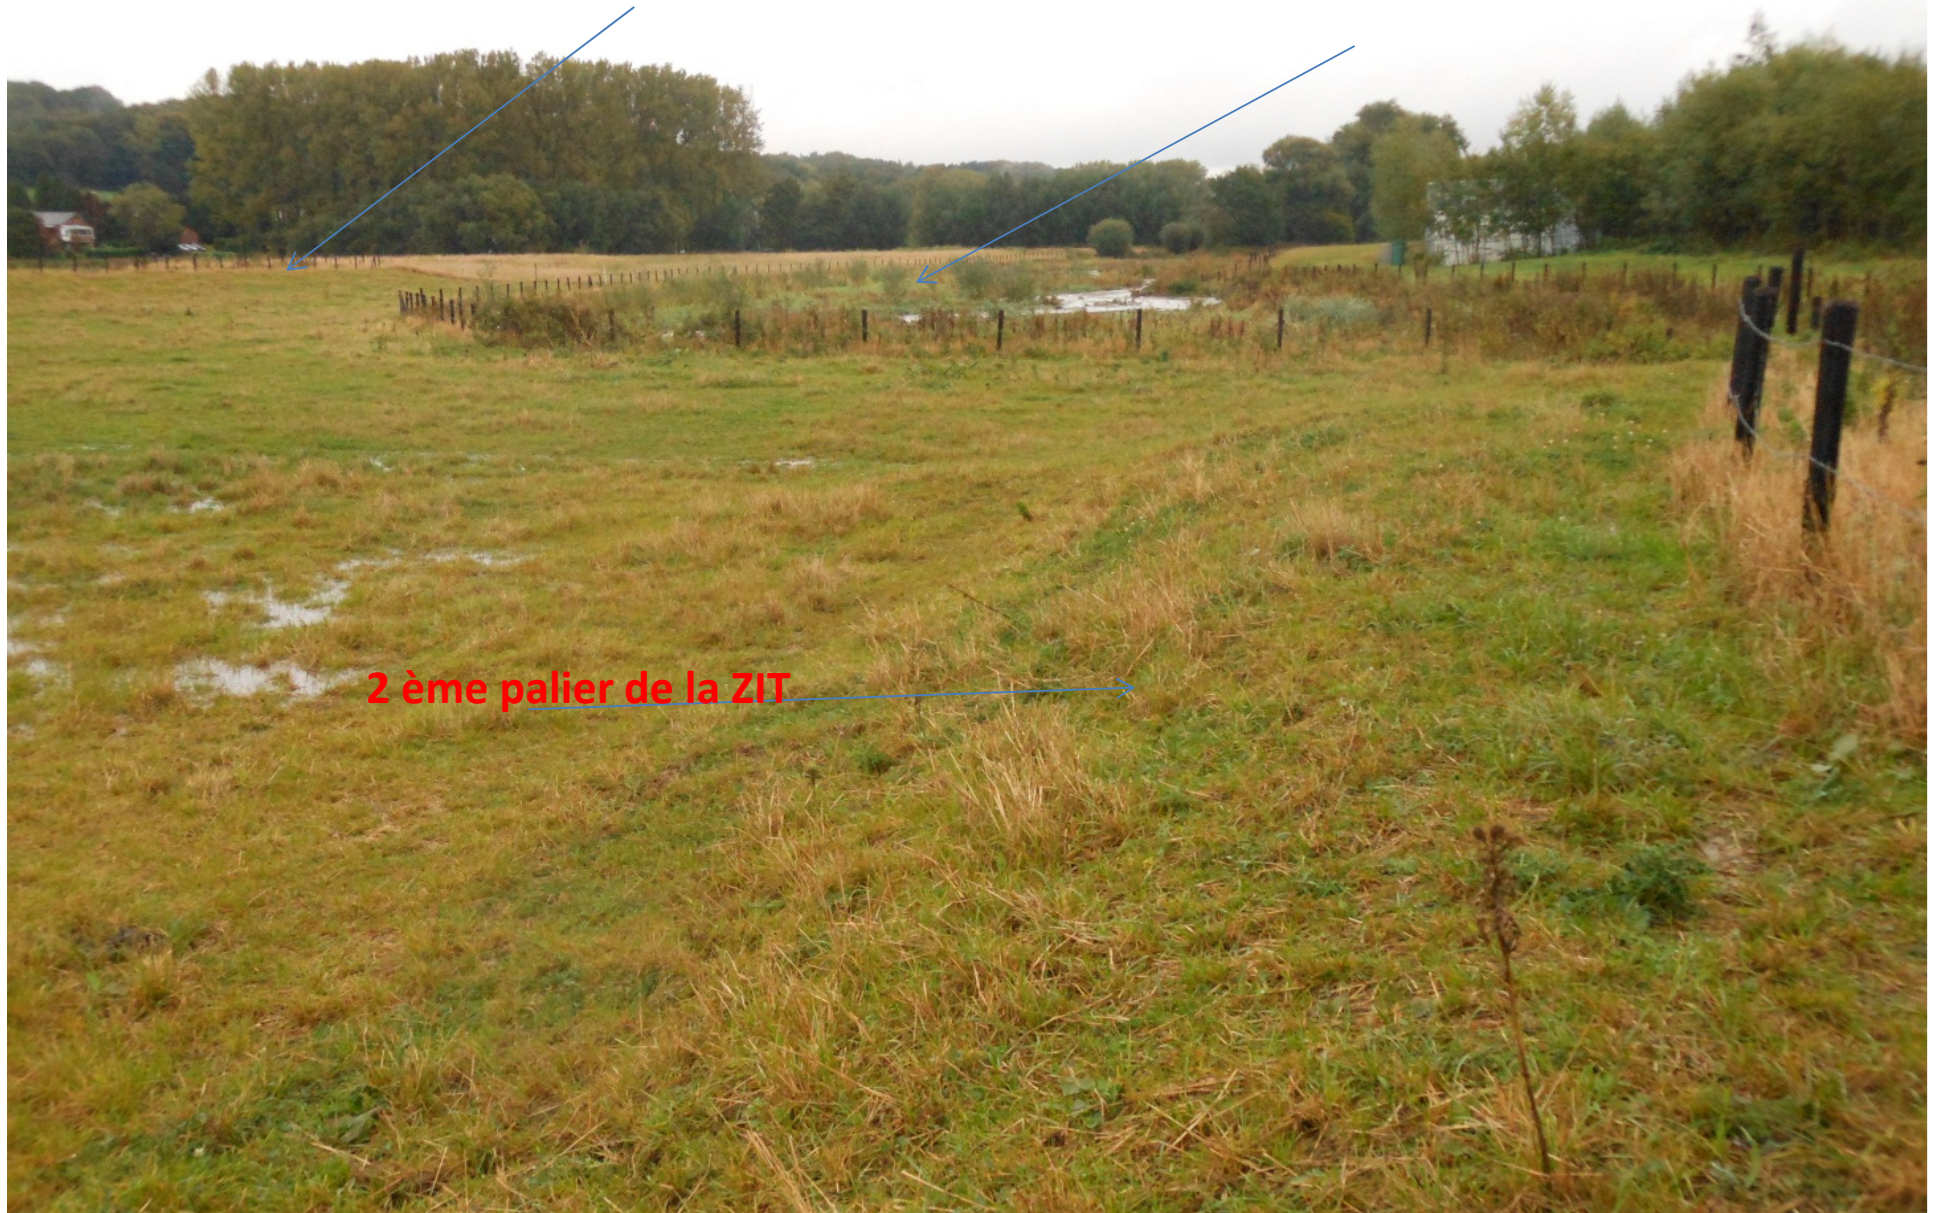
Contrairement a ce qui a été dit dans le Betchard, cette ZIT n'a pas fonctionné et n'a pas retenu + ou - 15.000 M3, il est grand temps de recalibrer cet ouvrage

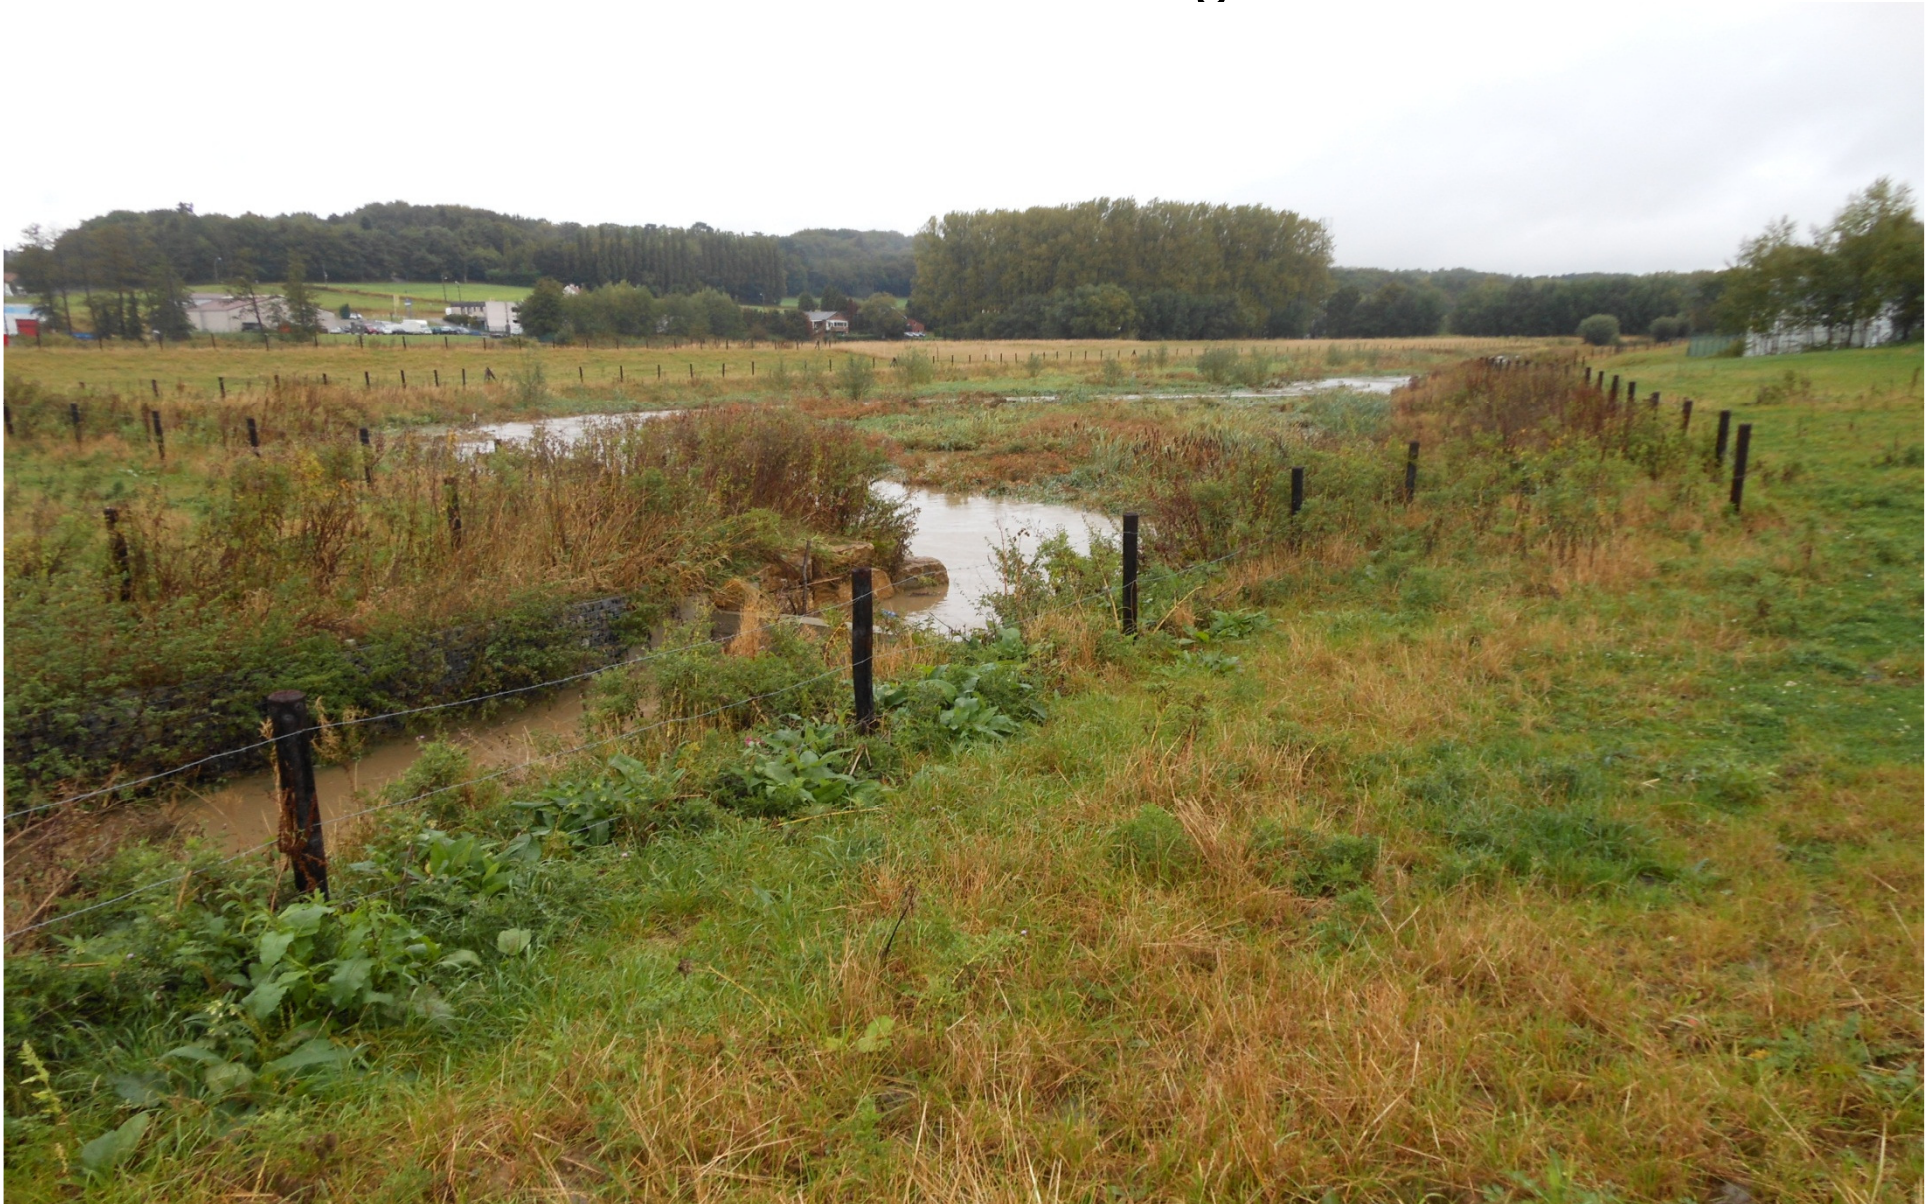
Cet ouvrage a été recalibré en décembre 2012, en effet l'ouverture a été abaissée de 0,6 m, il reste actuellement un passage de 0,90 m, malgré la modification apportée, la ZIT n'a toujours pas fonctionné lors des phases d'alerte de Noël 2012 et n'a par conséquent pas protégé le 45 et le Rogissart

- Nous avons demandé de diminuer encore l'ouverture de passage de la ZIT/UCB.
- Il nous fut répondu qu'il n'était pas réaliste d'encore réduire la section de passage, le problème venant du fait que certains riverains de Clabecq pensent que la ZIT/UCB de Braine-l'Alleud aura un impact direct sur la montée des eaux au droit de certains ouvrages trop exigus à Clabecq, or il y a environ 7km entre les deux sites et de nombreux apports d'eau (affluents + rejets) y viennent grossir le débit du Hain.

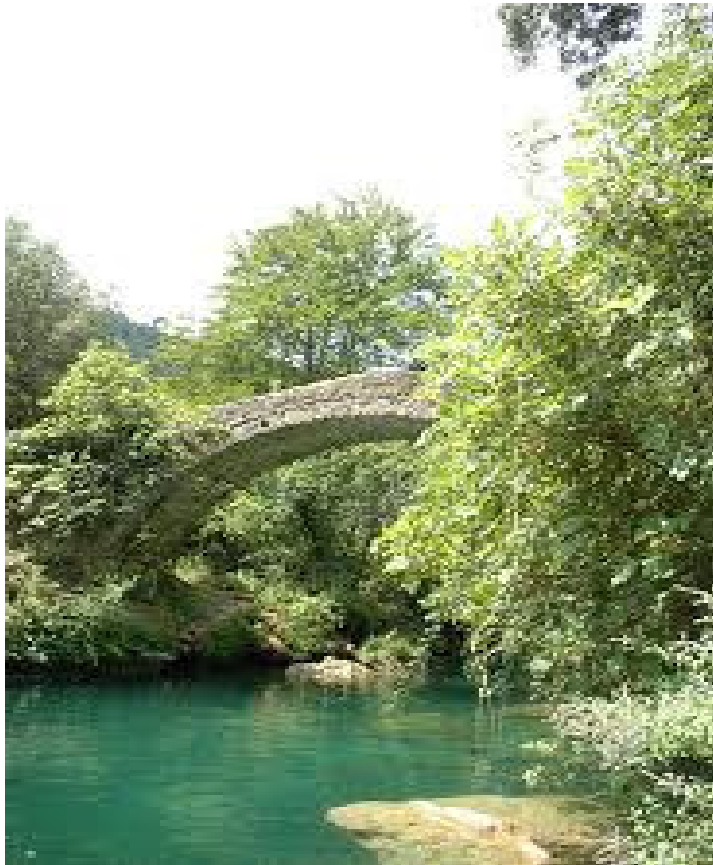
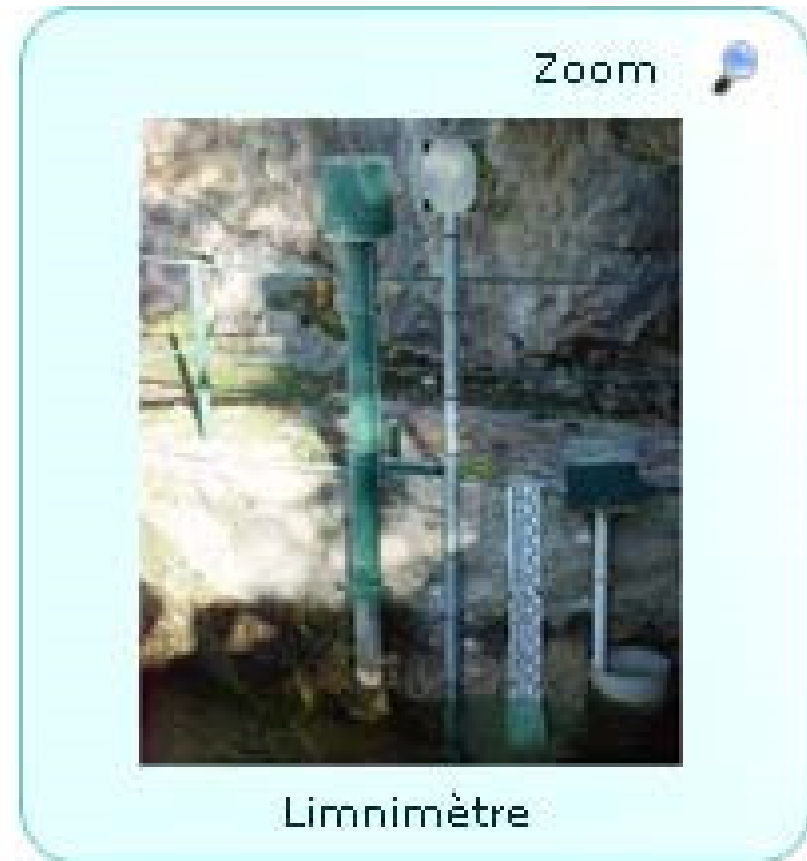
Suite aux inondations par débordements de la Siagne dans les Alpes Maritimes, la Sisa (Syndicat Intercommunal de la Siagne et ses Affluents) décida de s'équiper de limnimètres et de pluviomètres répartis sur l'ensemble du bassin versant de la Siagne. Les limnimètres servent à mesurer le niveau du cours d'eau (cm), les pluviomètres servent à évaluer la quantité d'eau de pluie (mm). (source sur google: Sisa-système d'alerte de crue)

Chaque capteur est relié à une station d'acquisition qui enregistre ces mesures. Ces mesures sont ensuite envoyées (télécollecte) au bureau du Sisa via une ligne téléphonique. Ces mesures apparaissent alors sur un ordinateur. Ces informations permettent d'avoir une vue d'ensemble du comportement hydraulique du bassin. Dans le cadre de sa mission hydro météorologique; la Sisa analyse, évalue et alerte les communes et les services de secours de la situation en cours. (source sur google: Sisa-Système d'alerte de crue)

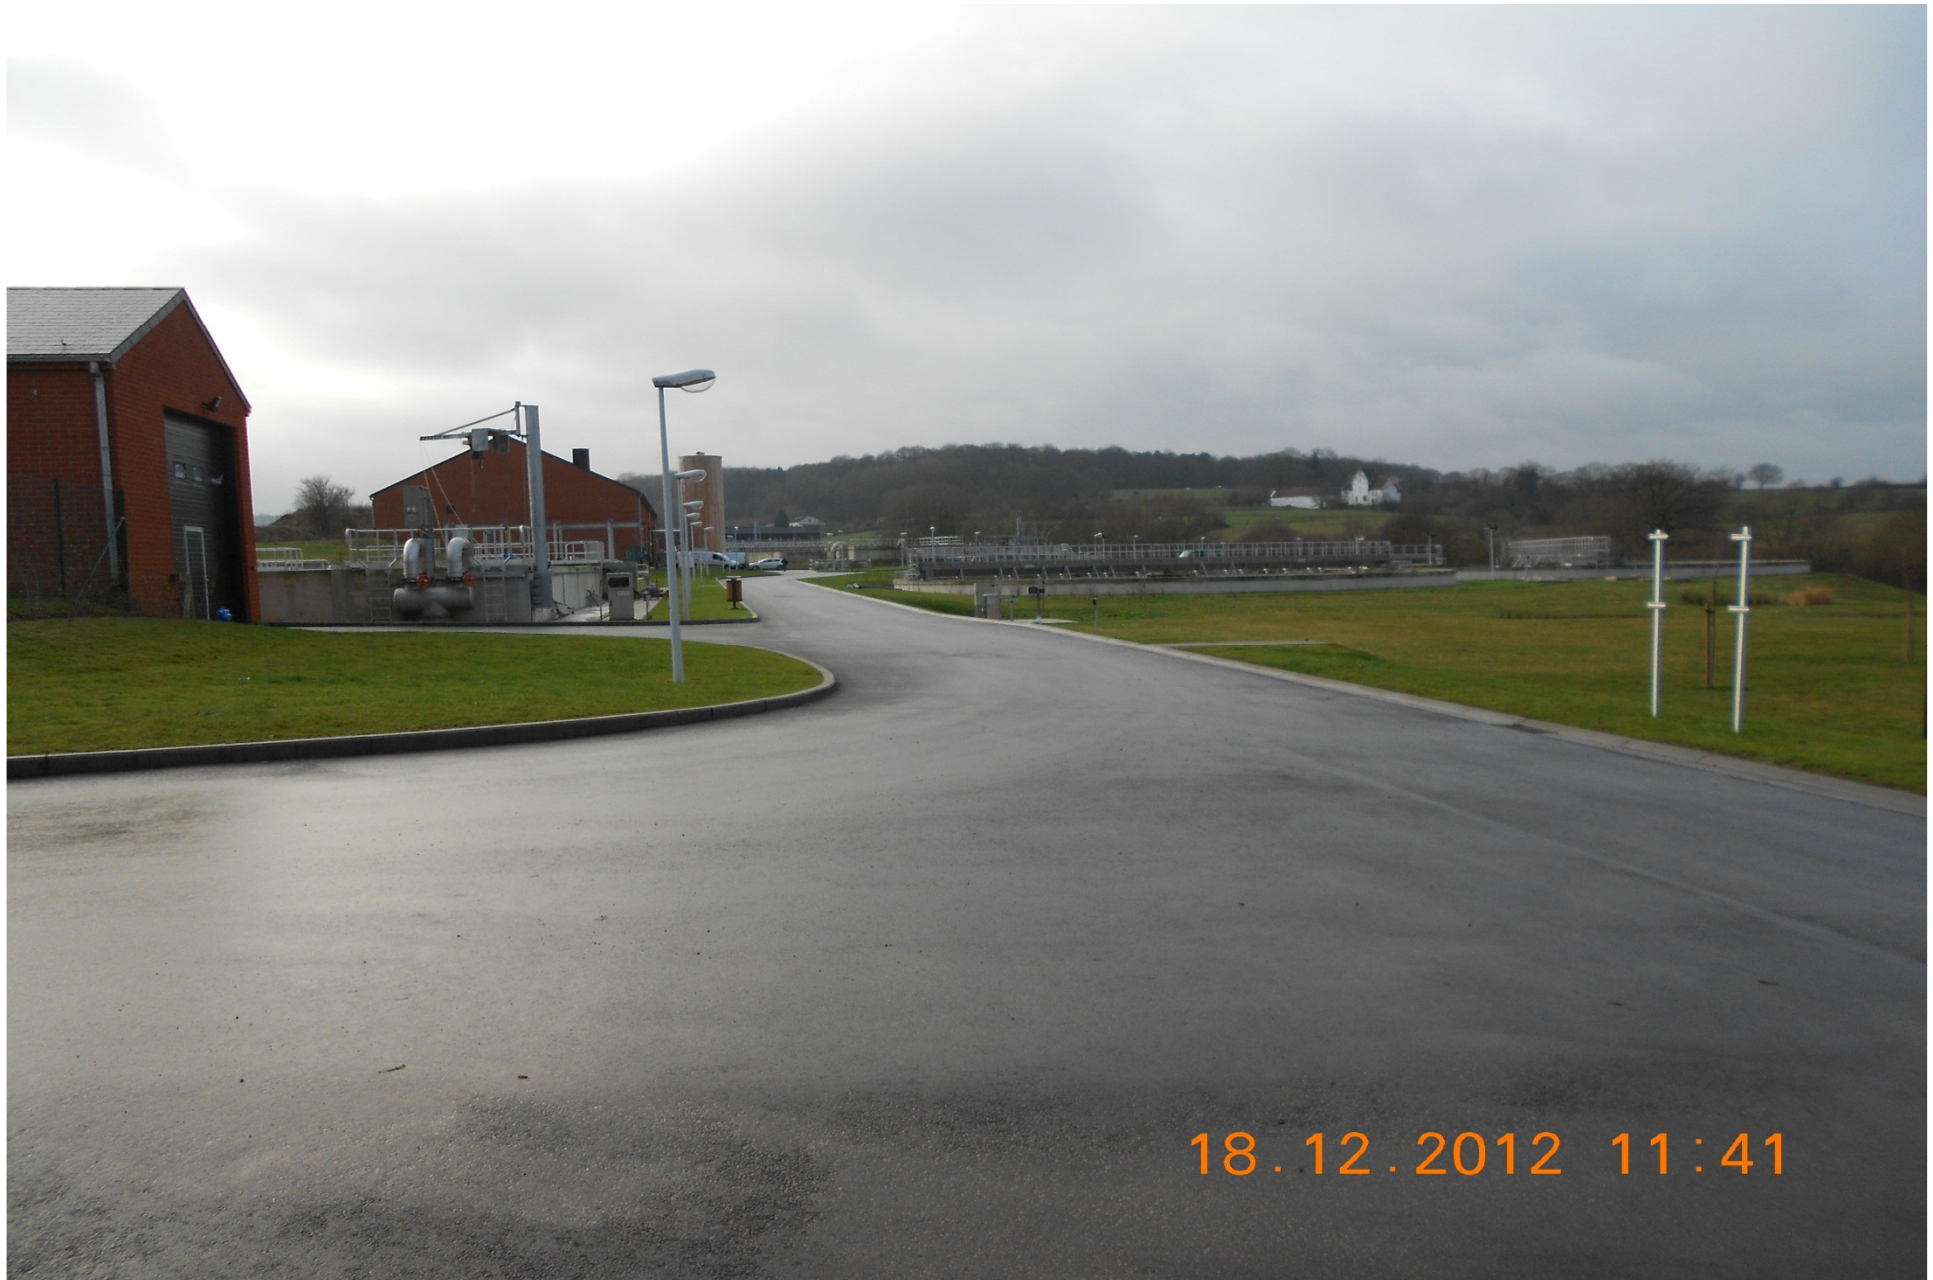
Station d'épuration de Braine le Château

- Sous bassin hydrographique : Senne
- Adresse: rue Nicolas Baudine – 1440 Braine-le Château
- Mise en service: juin 2012
- **Traitement des eaux d'orage : oui**
- Traitement des boues: oui
- Rejet dans le Hain

- Par temps sec, un débit de 910 M3/h d'eaux usées est relevé
- **Par temps de pluie, le débit jusqu'à 6 fois celui de temps sec (soit un maximum de 5.460 M3/h) est pompé vers la station d'épuration.**
- Longueur du collecteur 29 km
- **Déversoir d'orage (nombre d'égouts publics communaux interceptés): 140**
- Quantité d'eau traitée biologiquement 16.380 M3/J (maximum 1760 M3/h)
- **Débit d'eau traitée physiquement (bassin d'orage et décanteur pluvial) 3750 M3/h**

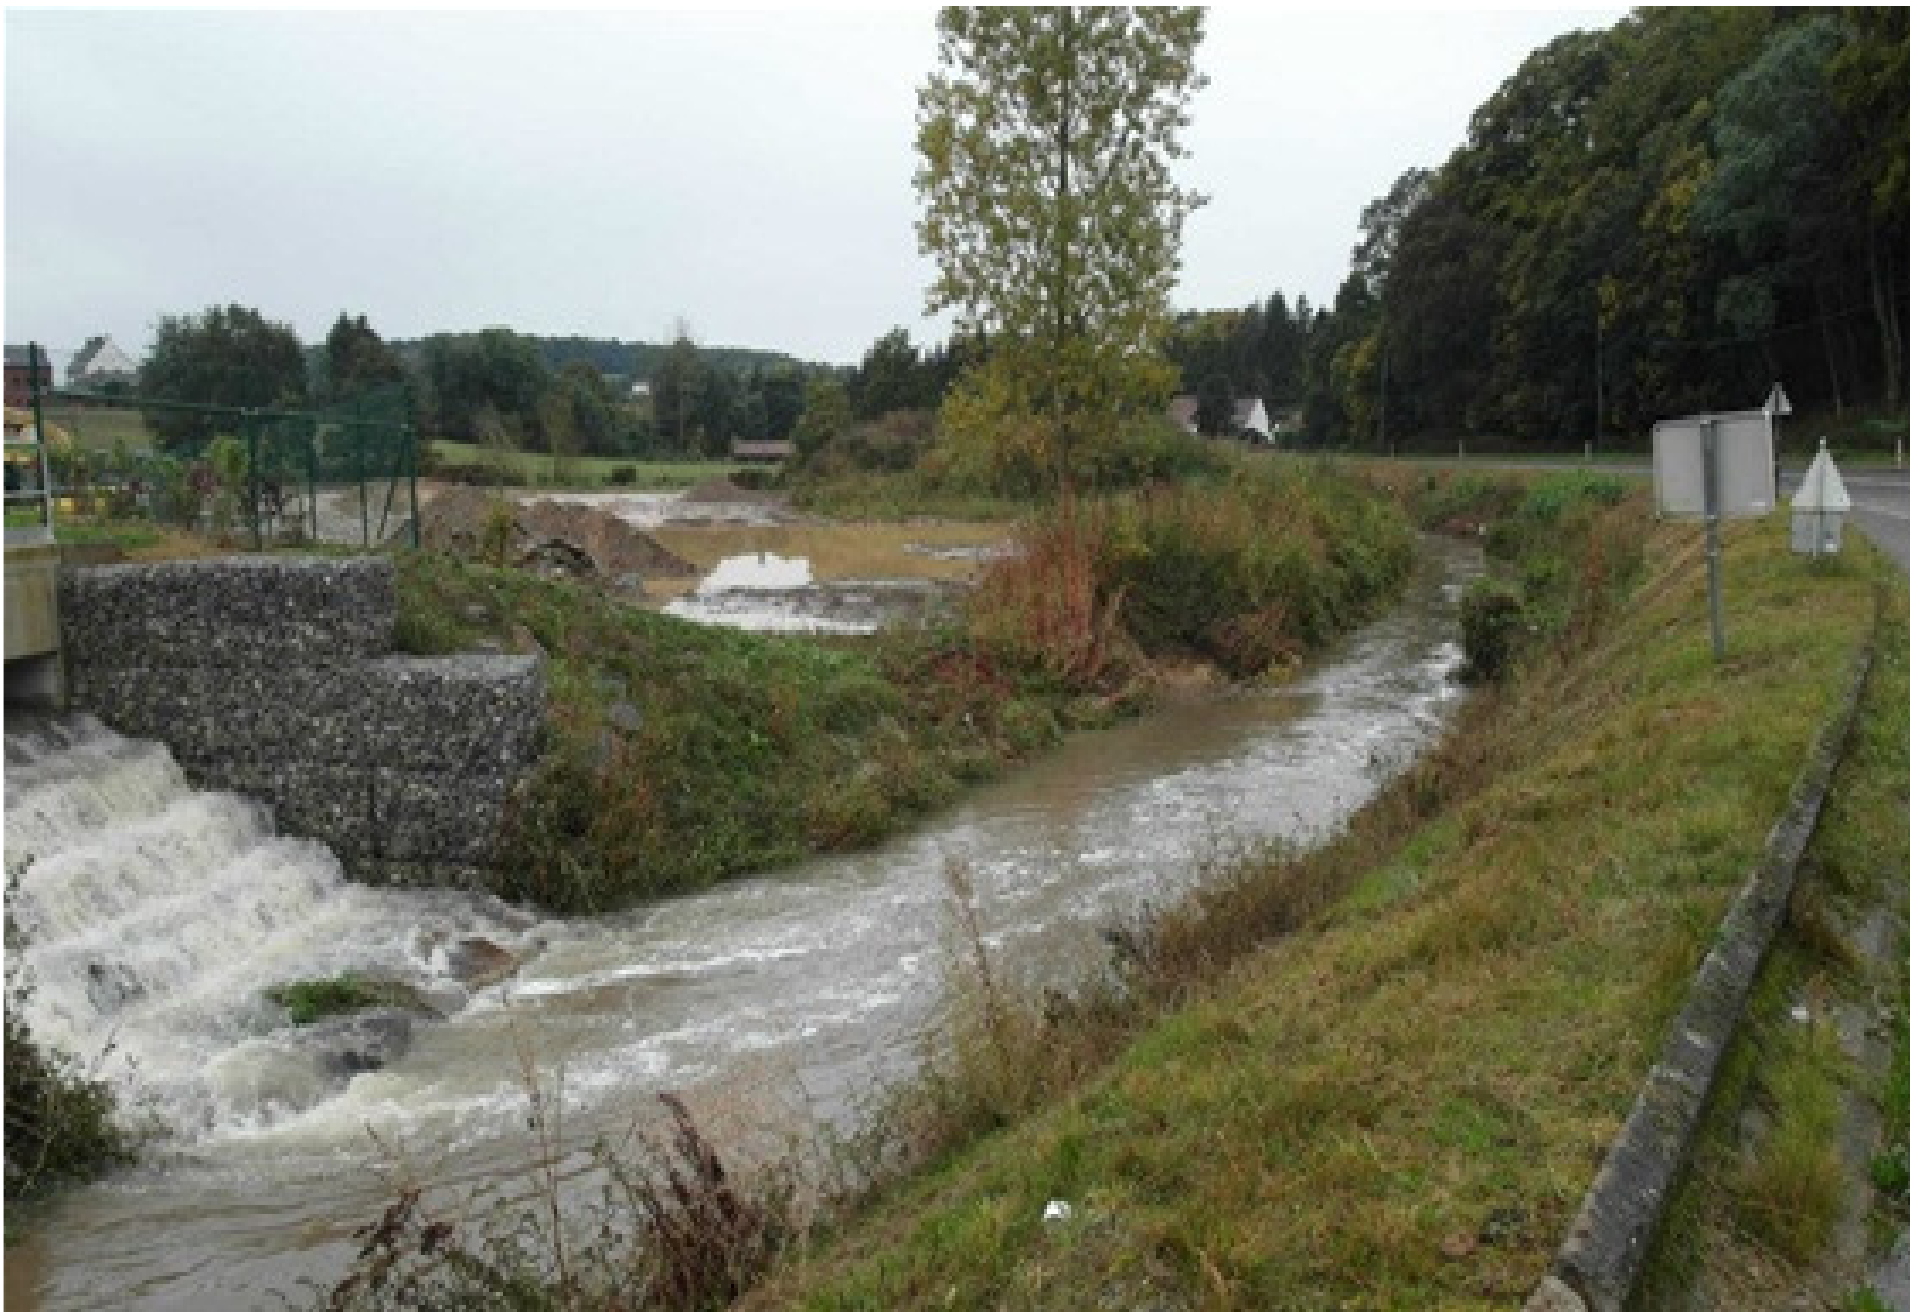
Rejets de la station d'épuration vers le Hain

Rejet important

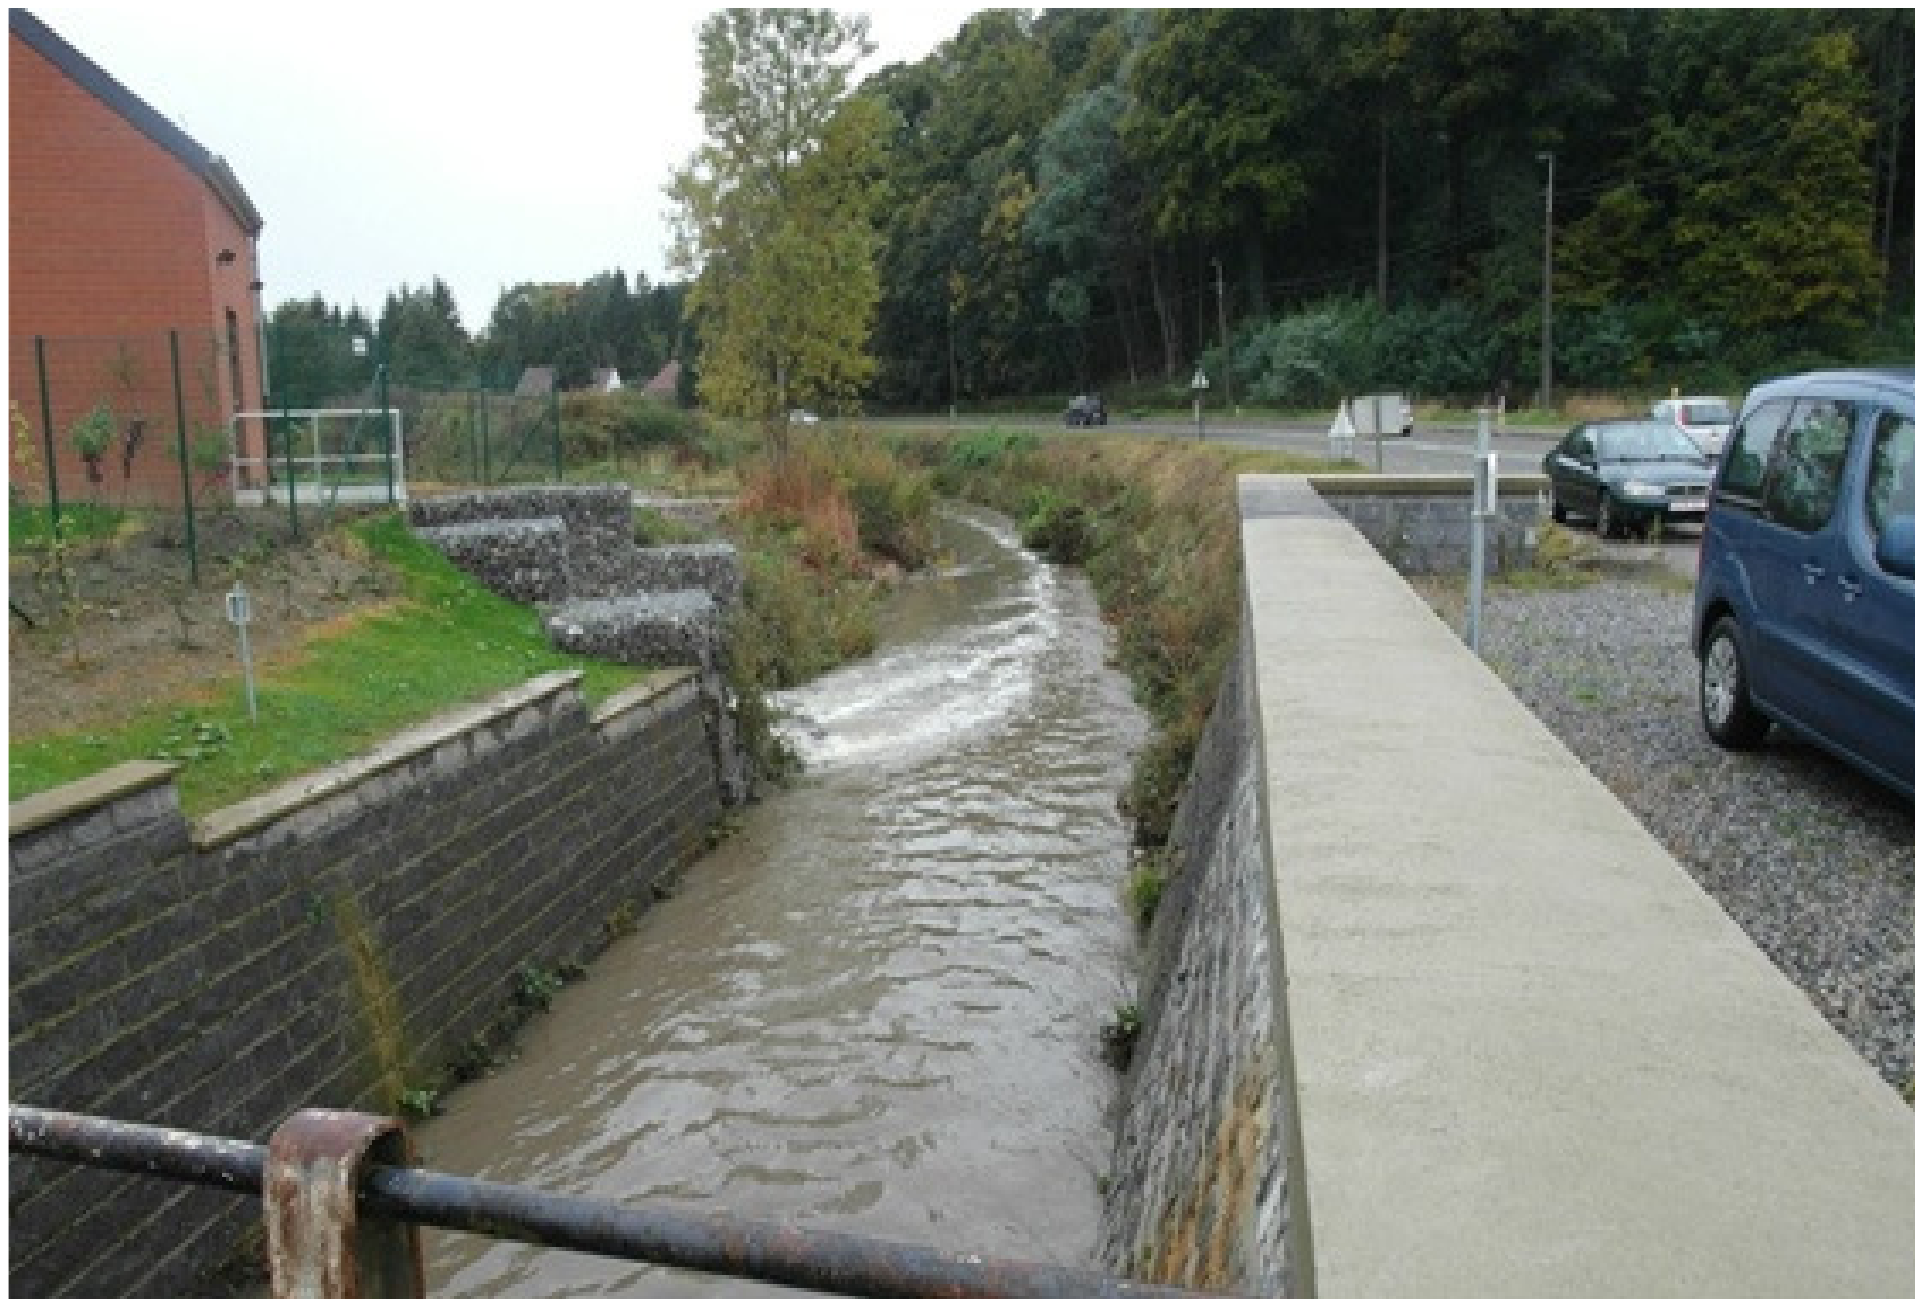
Rejet important
