Inondations aux quartiers du 45 et du Rogissart à Clabecq

Inondations des 13 et 14 novembre 2010

**Inondations du jeudi 4
octobre 2012 au quartier
du 45 à Clabecq**

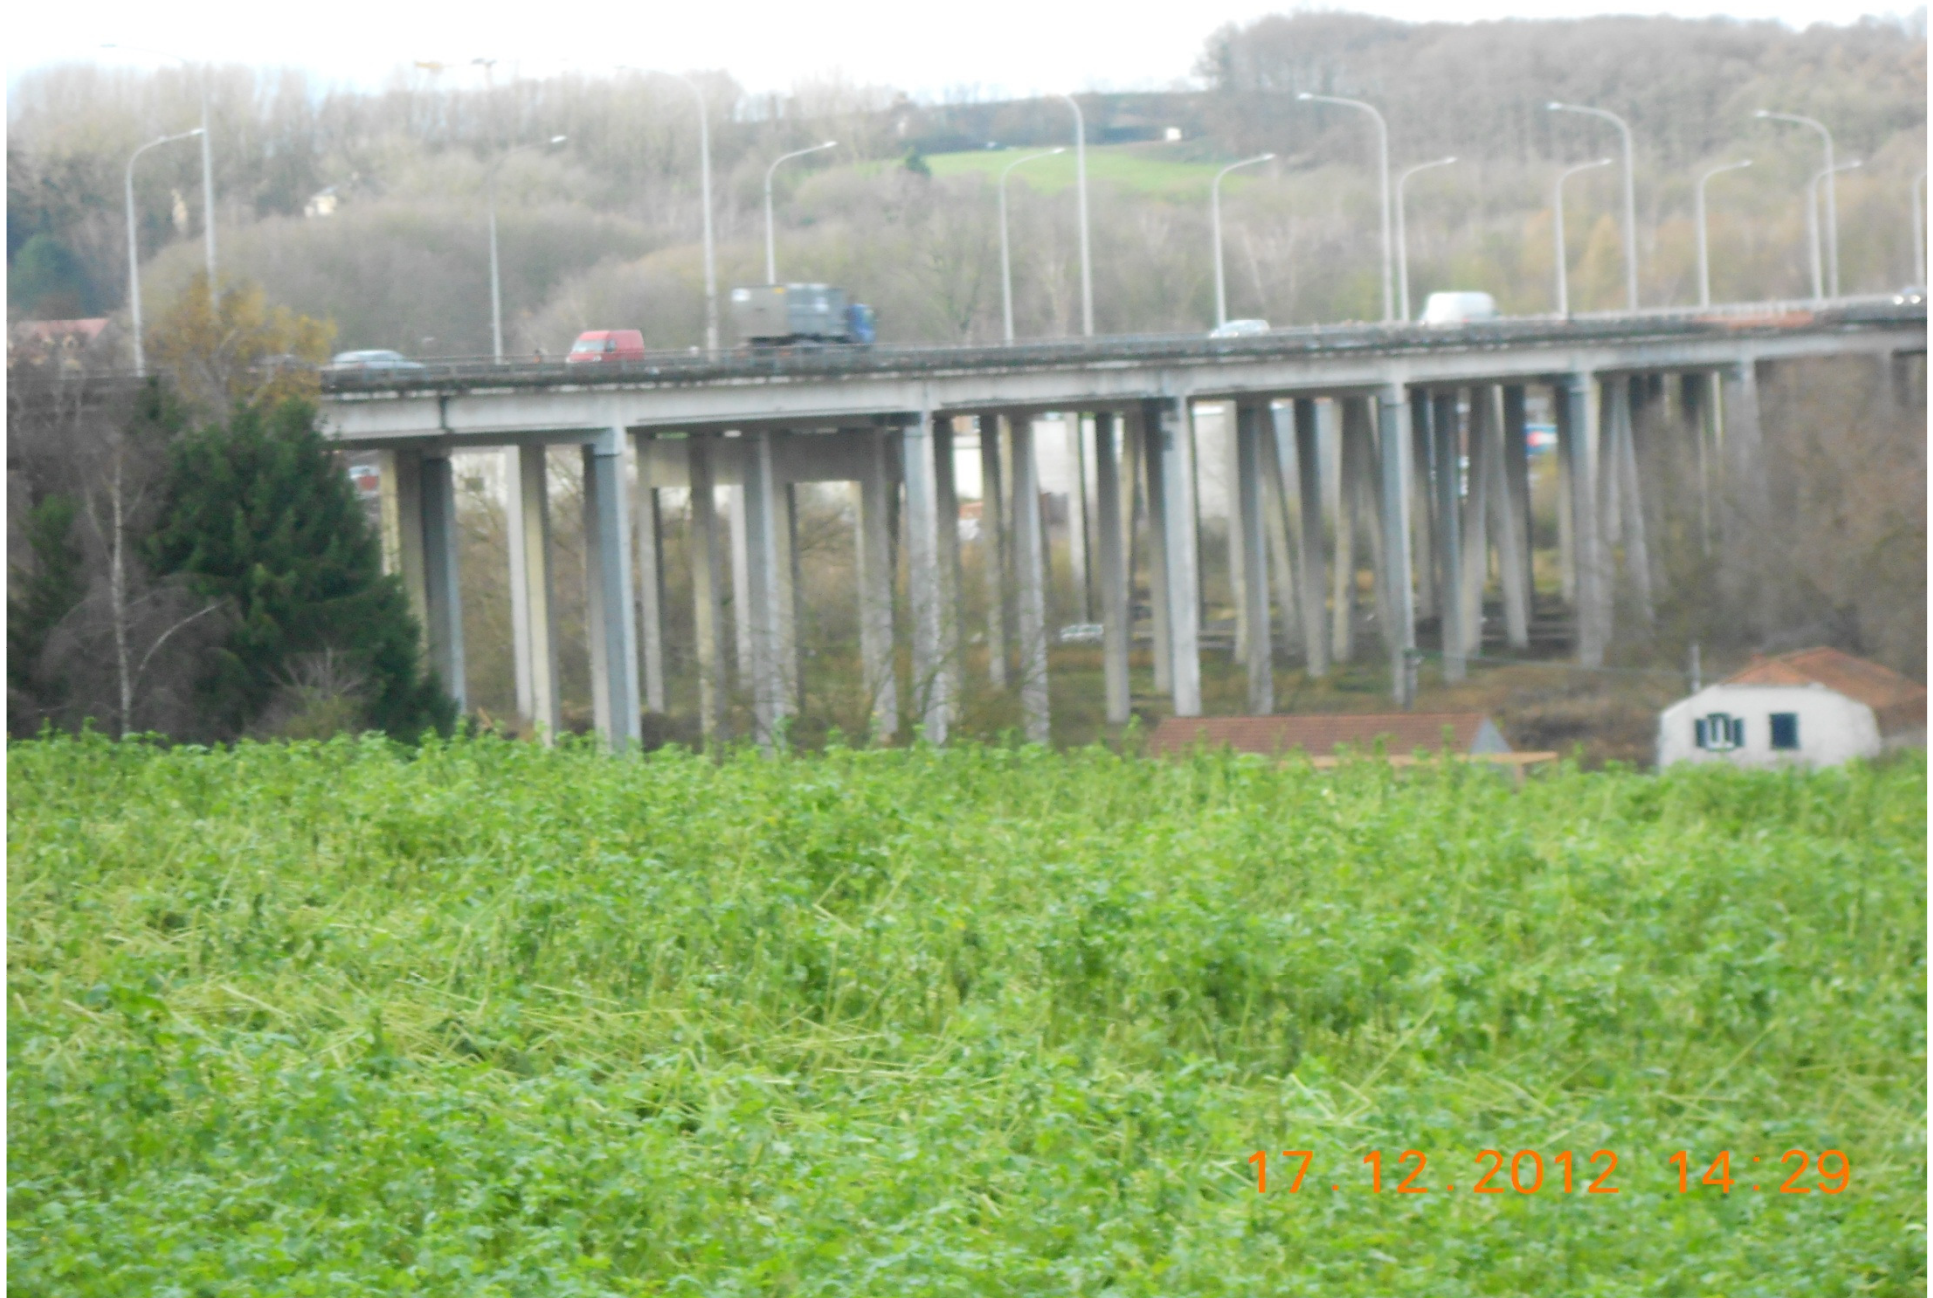
Viaduc de Wauthier-Braine, vu du haut

Lors de pluies importantes, le viaduc autoroutier de Wauthier-Braine déverserait de grandes quantités d'eau dans le Hain.

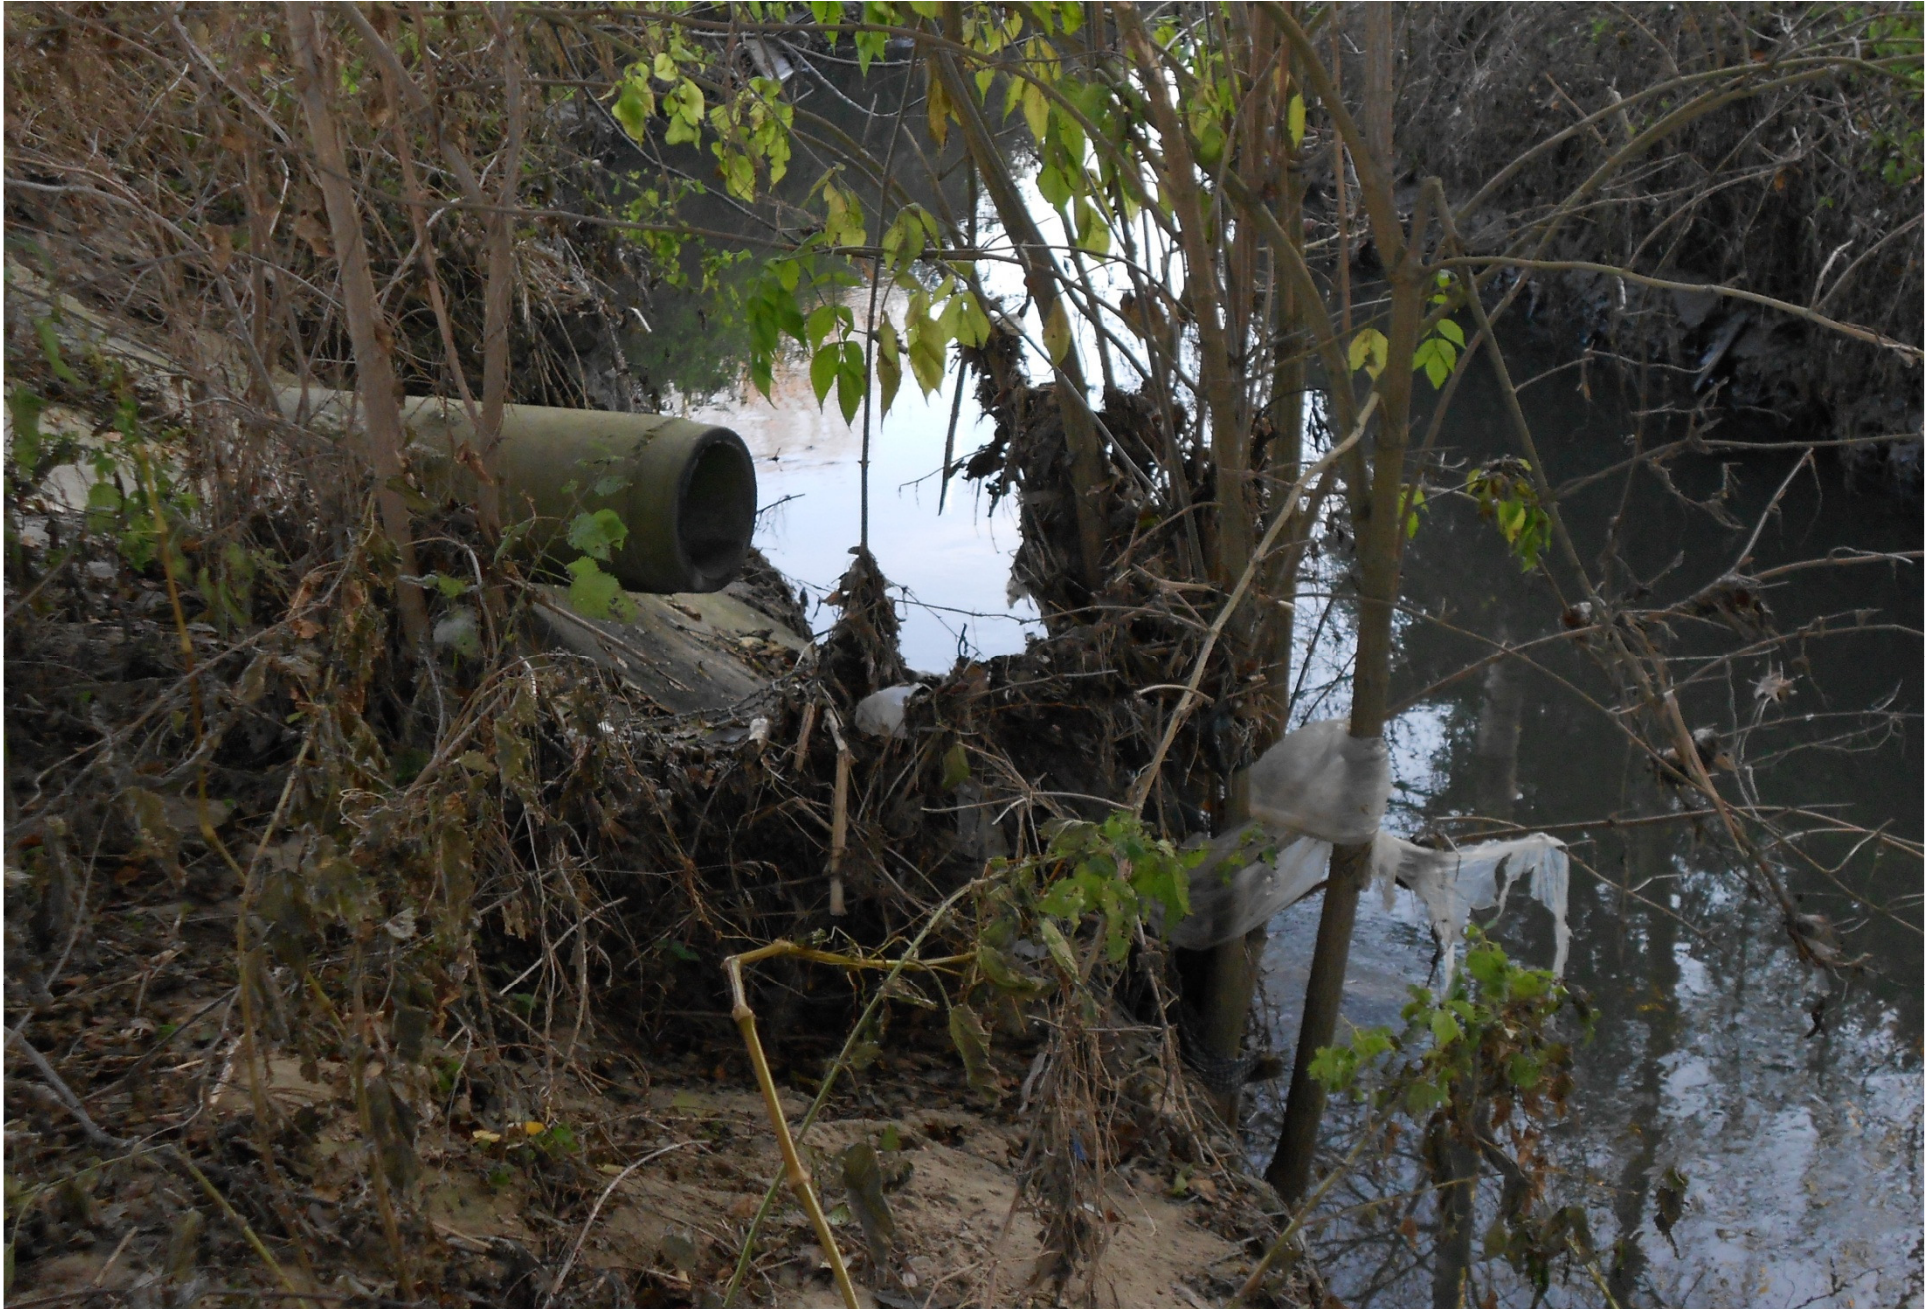
Rejet dans le Hain sous le viaduc

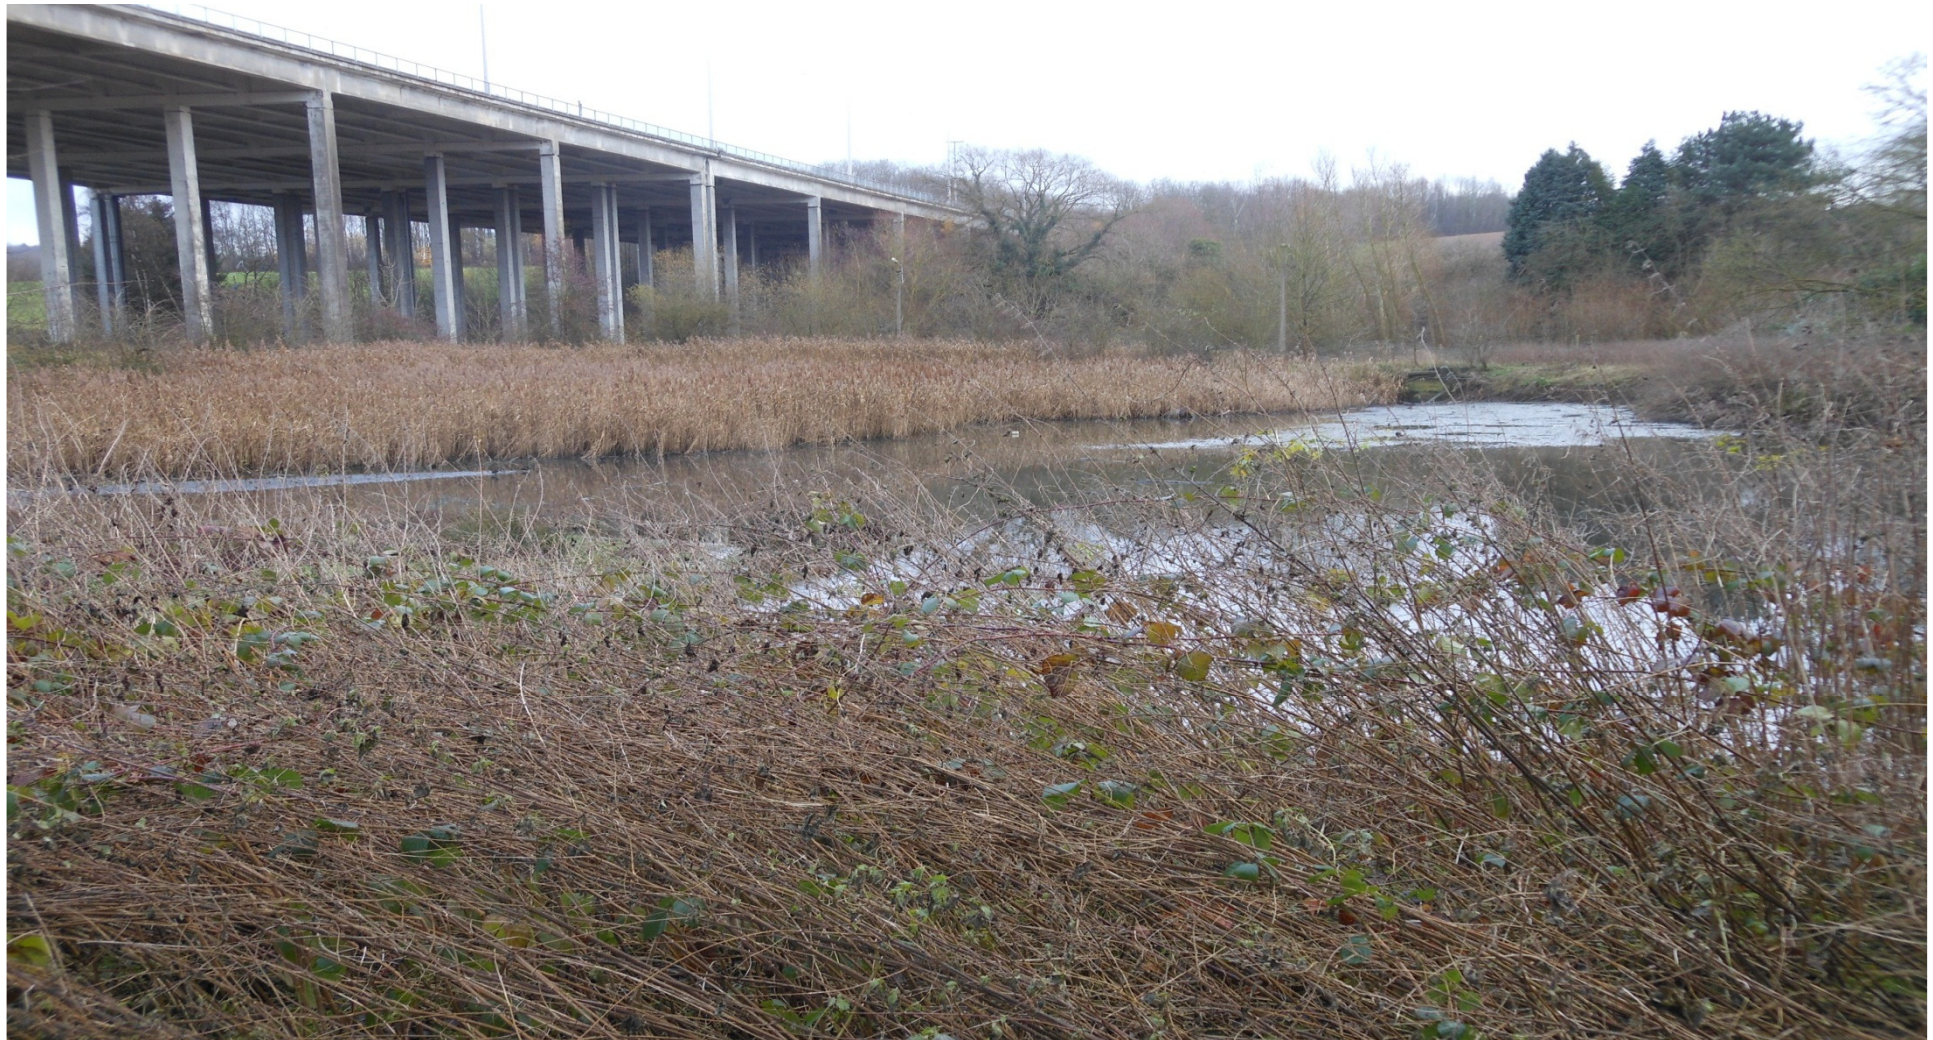
Bassin d'orage pas entretenu et complètement envasé.
(Gestionnaire les Travaux publics de la R.W.)

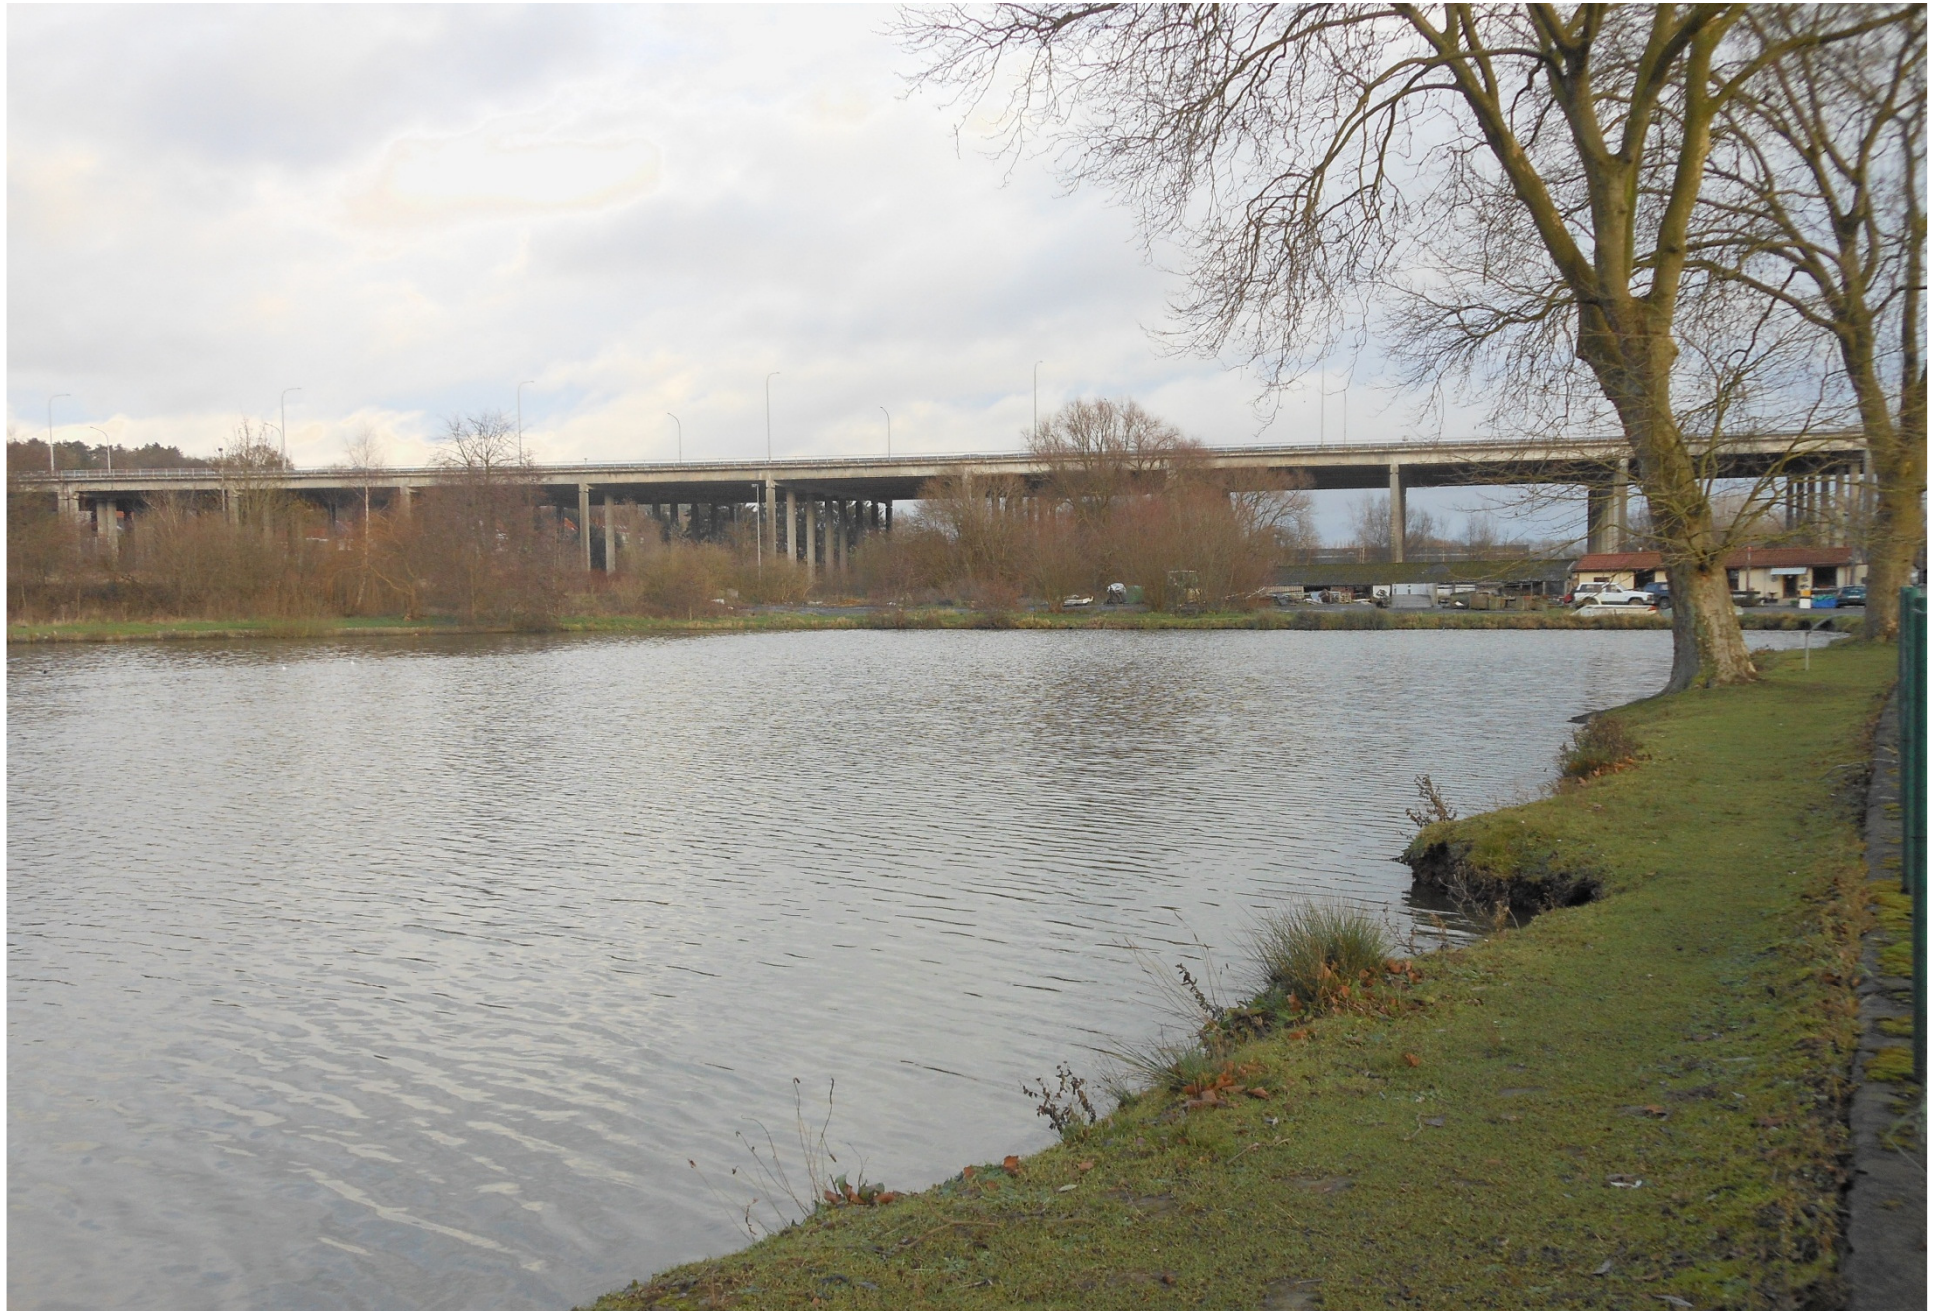
Plan d'eau envasé

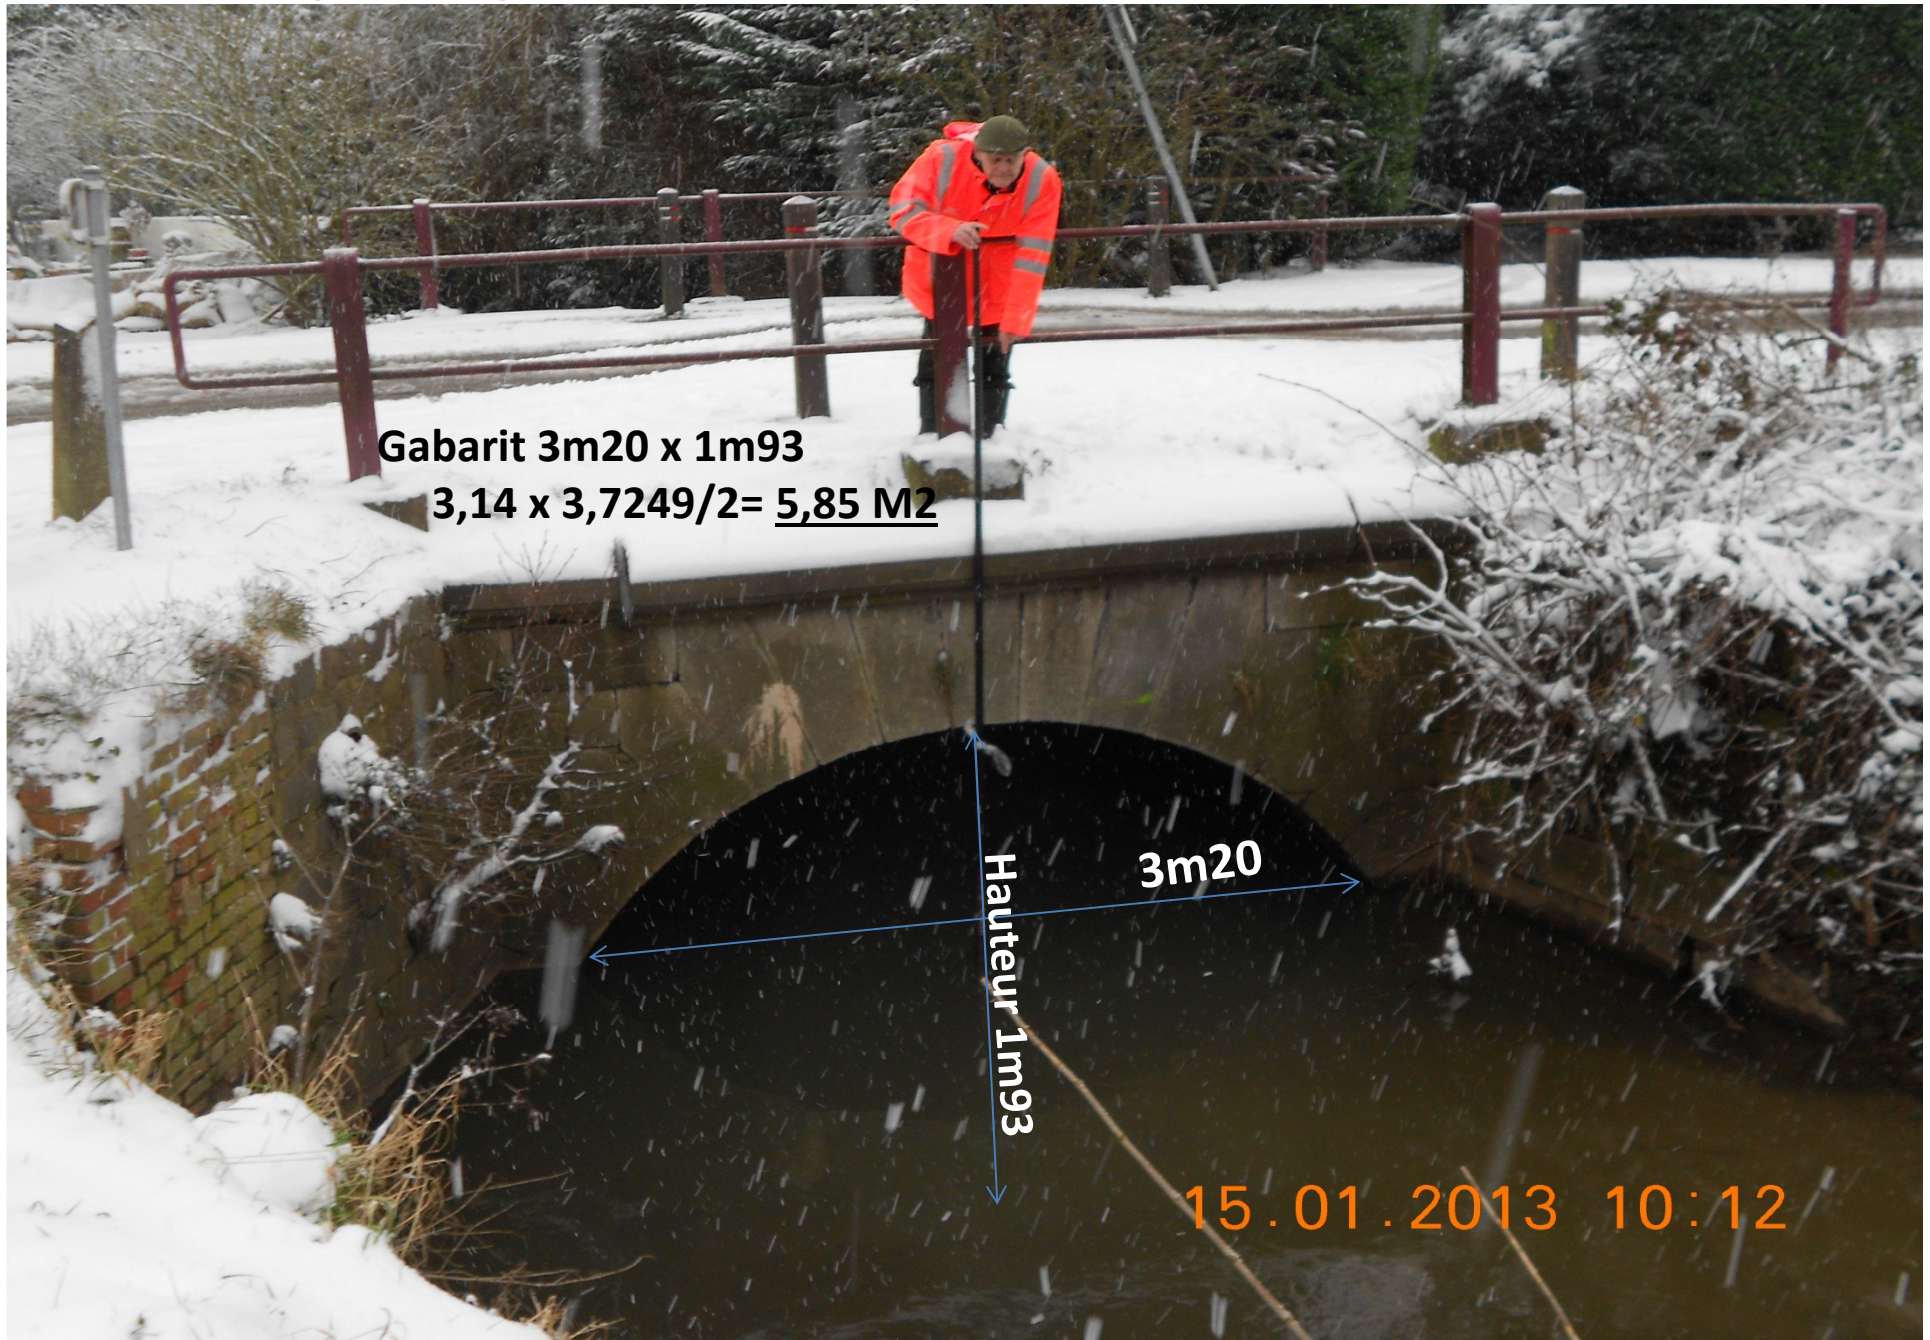
**-Gabarit du 1^{er} pont rue des Combattants
(3,20 x 1m93) = 3.14 x 3.7249/2 = 5.85 M2**

Mesurage du gabarit du 1^{er} pont de la rue des Combattants

- un By-Pass a hauteur du 1^{er} pont de la rue des Combattants ? (comme à Ripain)

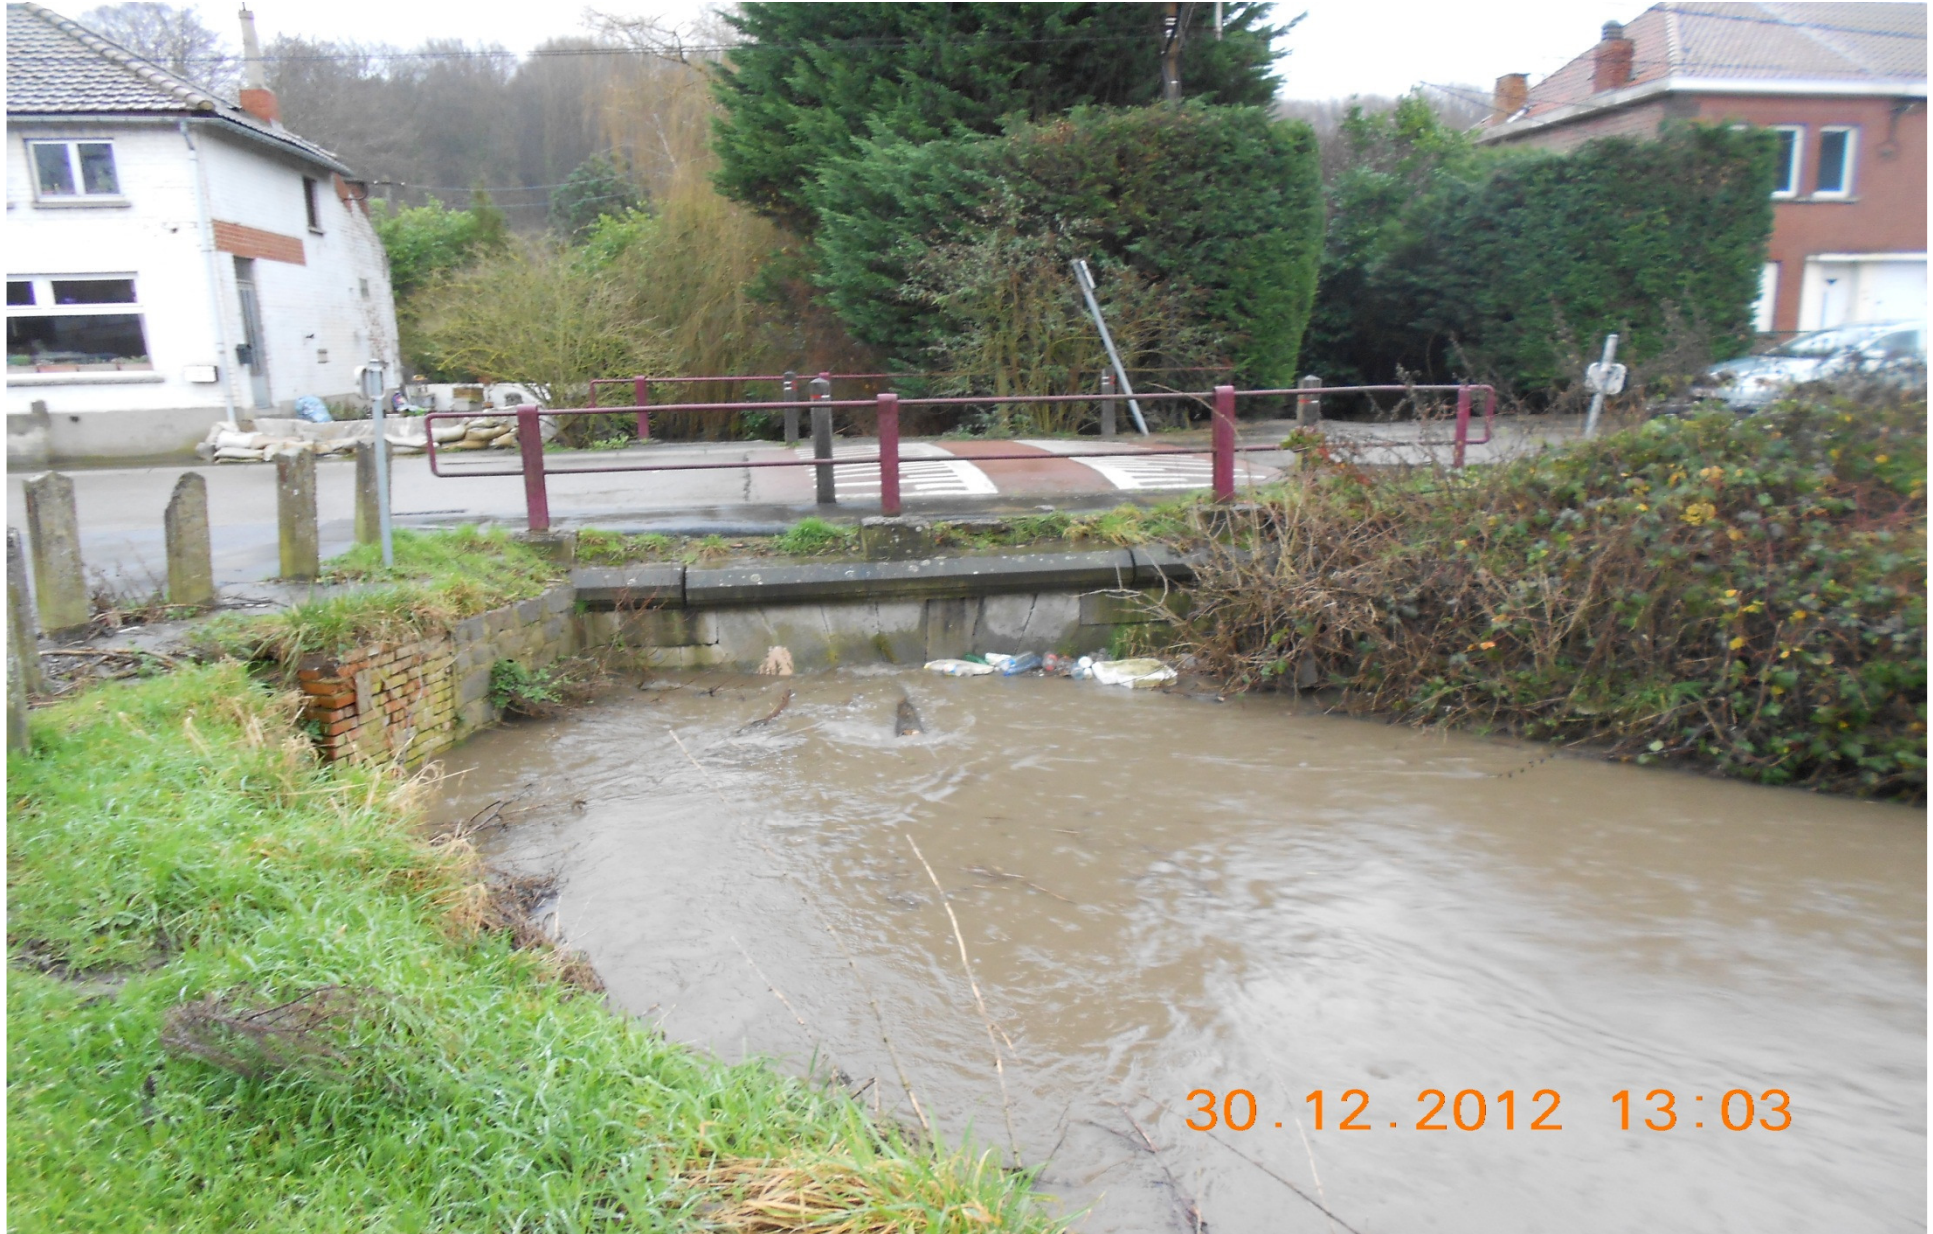
Ce 1^{er} pont de la rue des Combattants lors de la crue du 30/12/2012

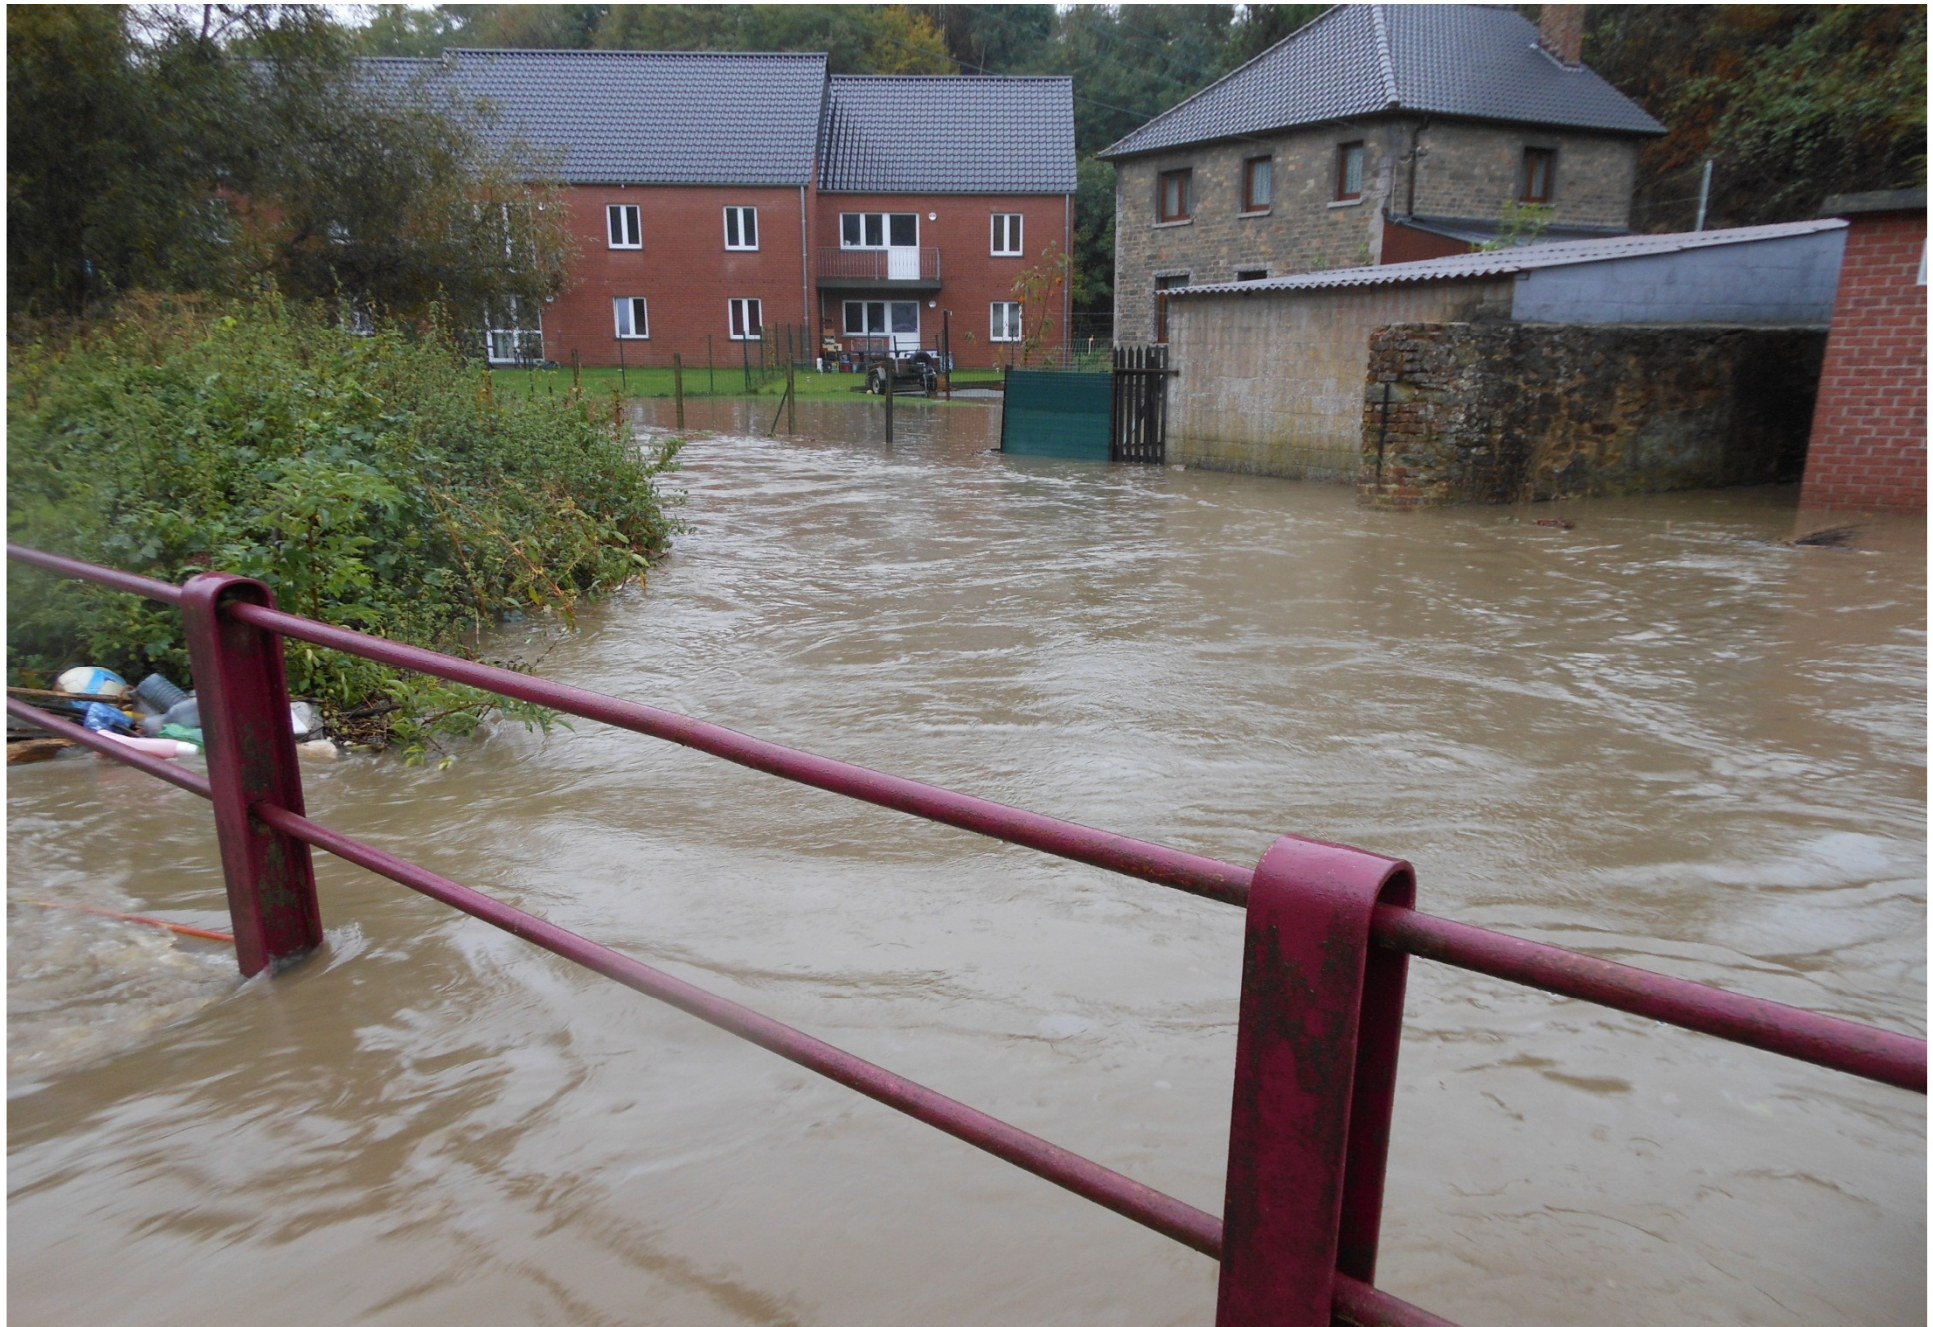
Ce pont lors des inondations de la rue des Combattants du 04/10/2012

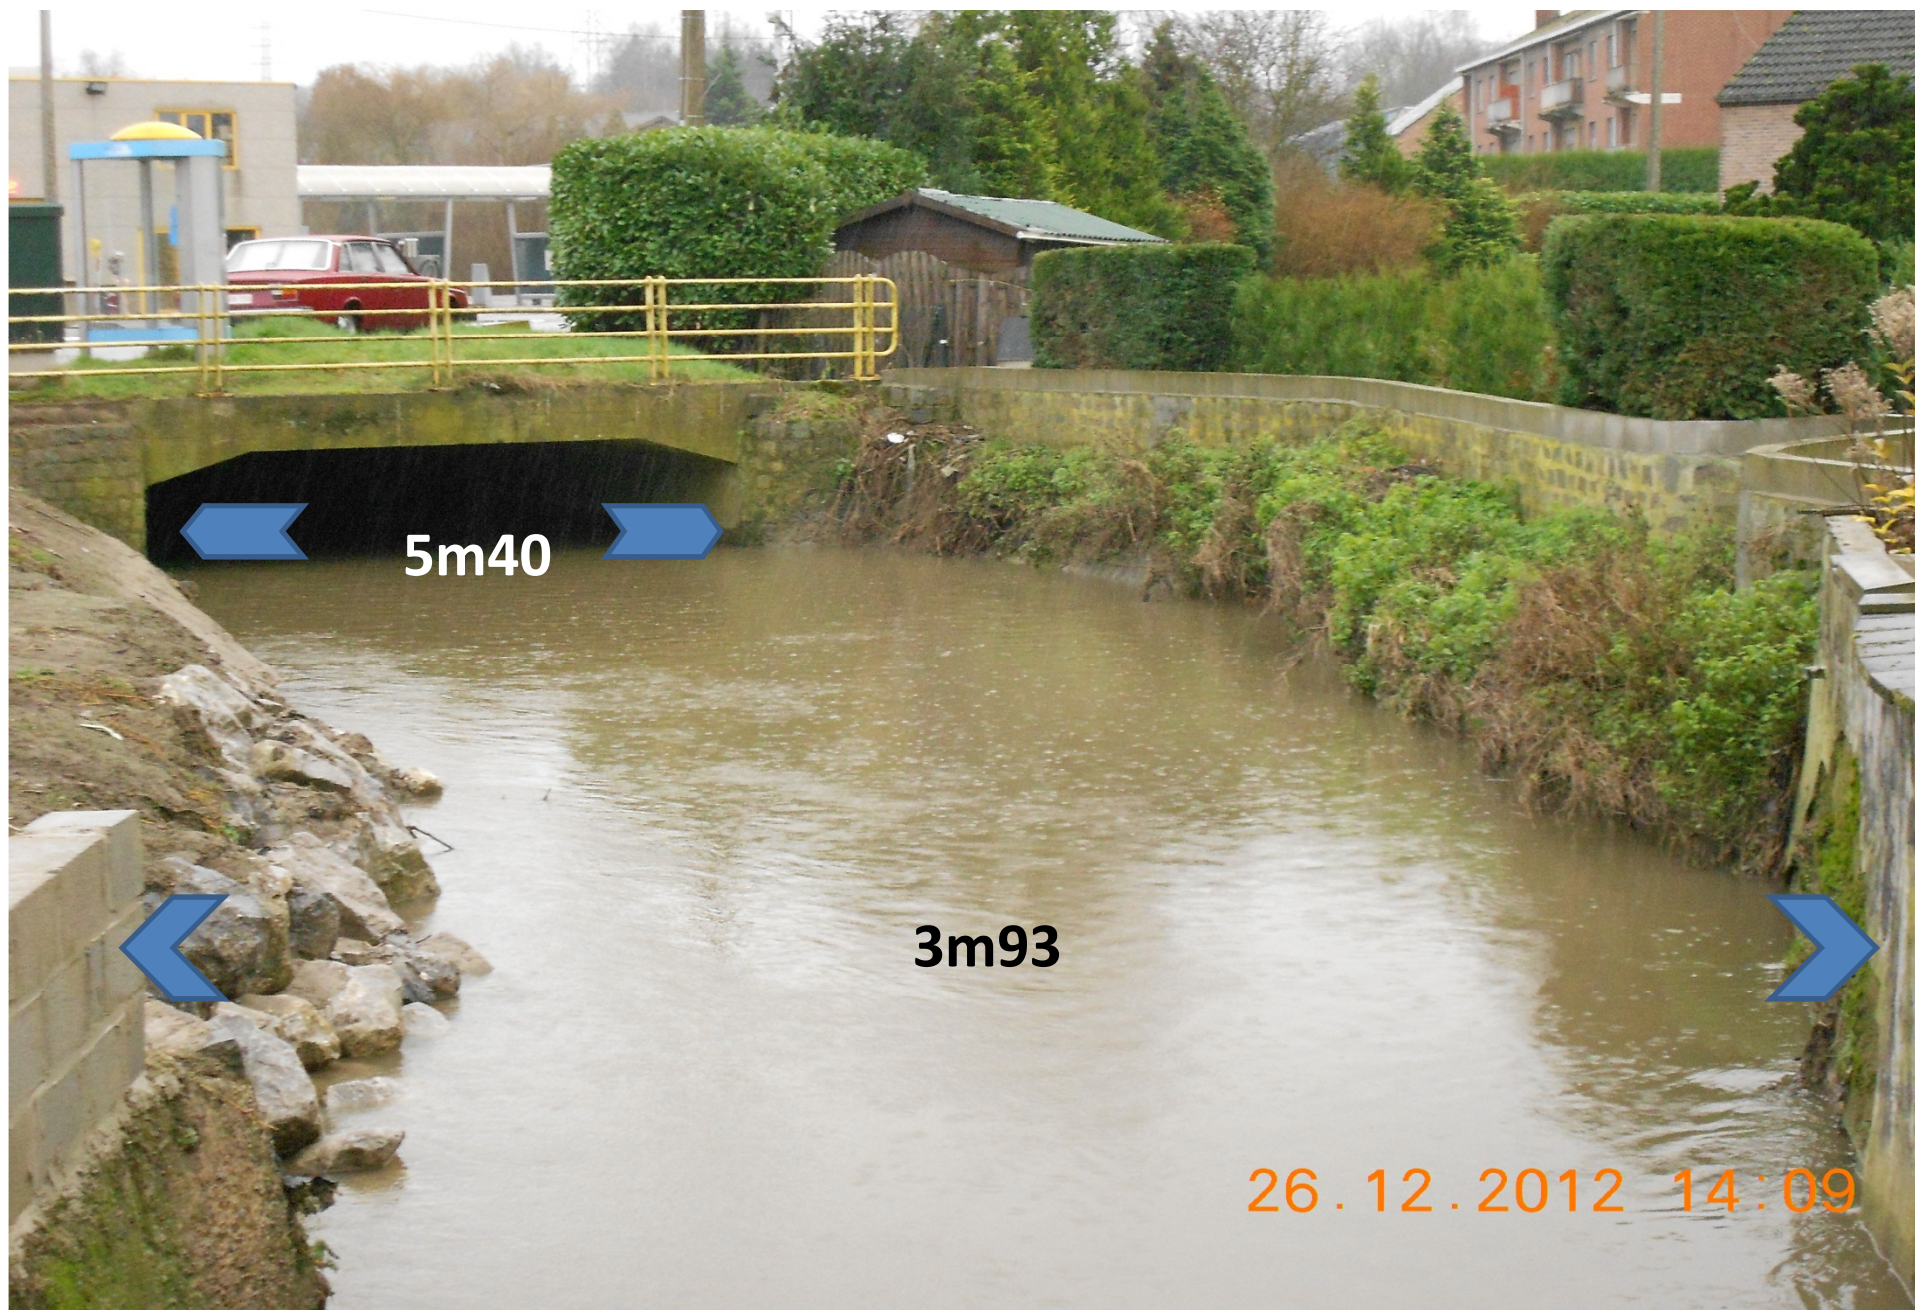
- Gabarit du pont du Hain à la rue de Clabecq ($5\text{m}40 \times 1\text{m}72 = \underline{\underline{9,28 \text{ M}2}}$)
- Goulet sur le Hain (3m52) à hauteur du n°31 de l'Avenue du Hain
- Gabarit ($4\text{m}34 \times 2\text{m}01 = \underline{\underline{8,180 \text{ M}2}}$) du pont à la sortie du Hain dans le canal

Gabarit du Pont rue de Clabecq - goulot juste après ce pont

- Une étude approfondie devrait-êtré réalisée sur ce tronçon
- Le gabarit du pont en aval (8,180 M2 à la confluence Hain/canal) devrait au moins être aussi important que le gabarit du pont en amont. (9,280 M2 rue de Clabecq)
- Le(s) goulet(s) d'étranglement sur ce tronçon devraient être supprimés et ceci pour éviter tout débordement à cet(s) endroit(s)

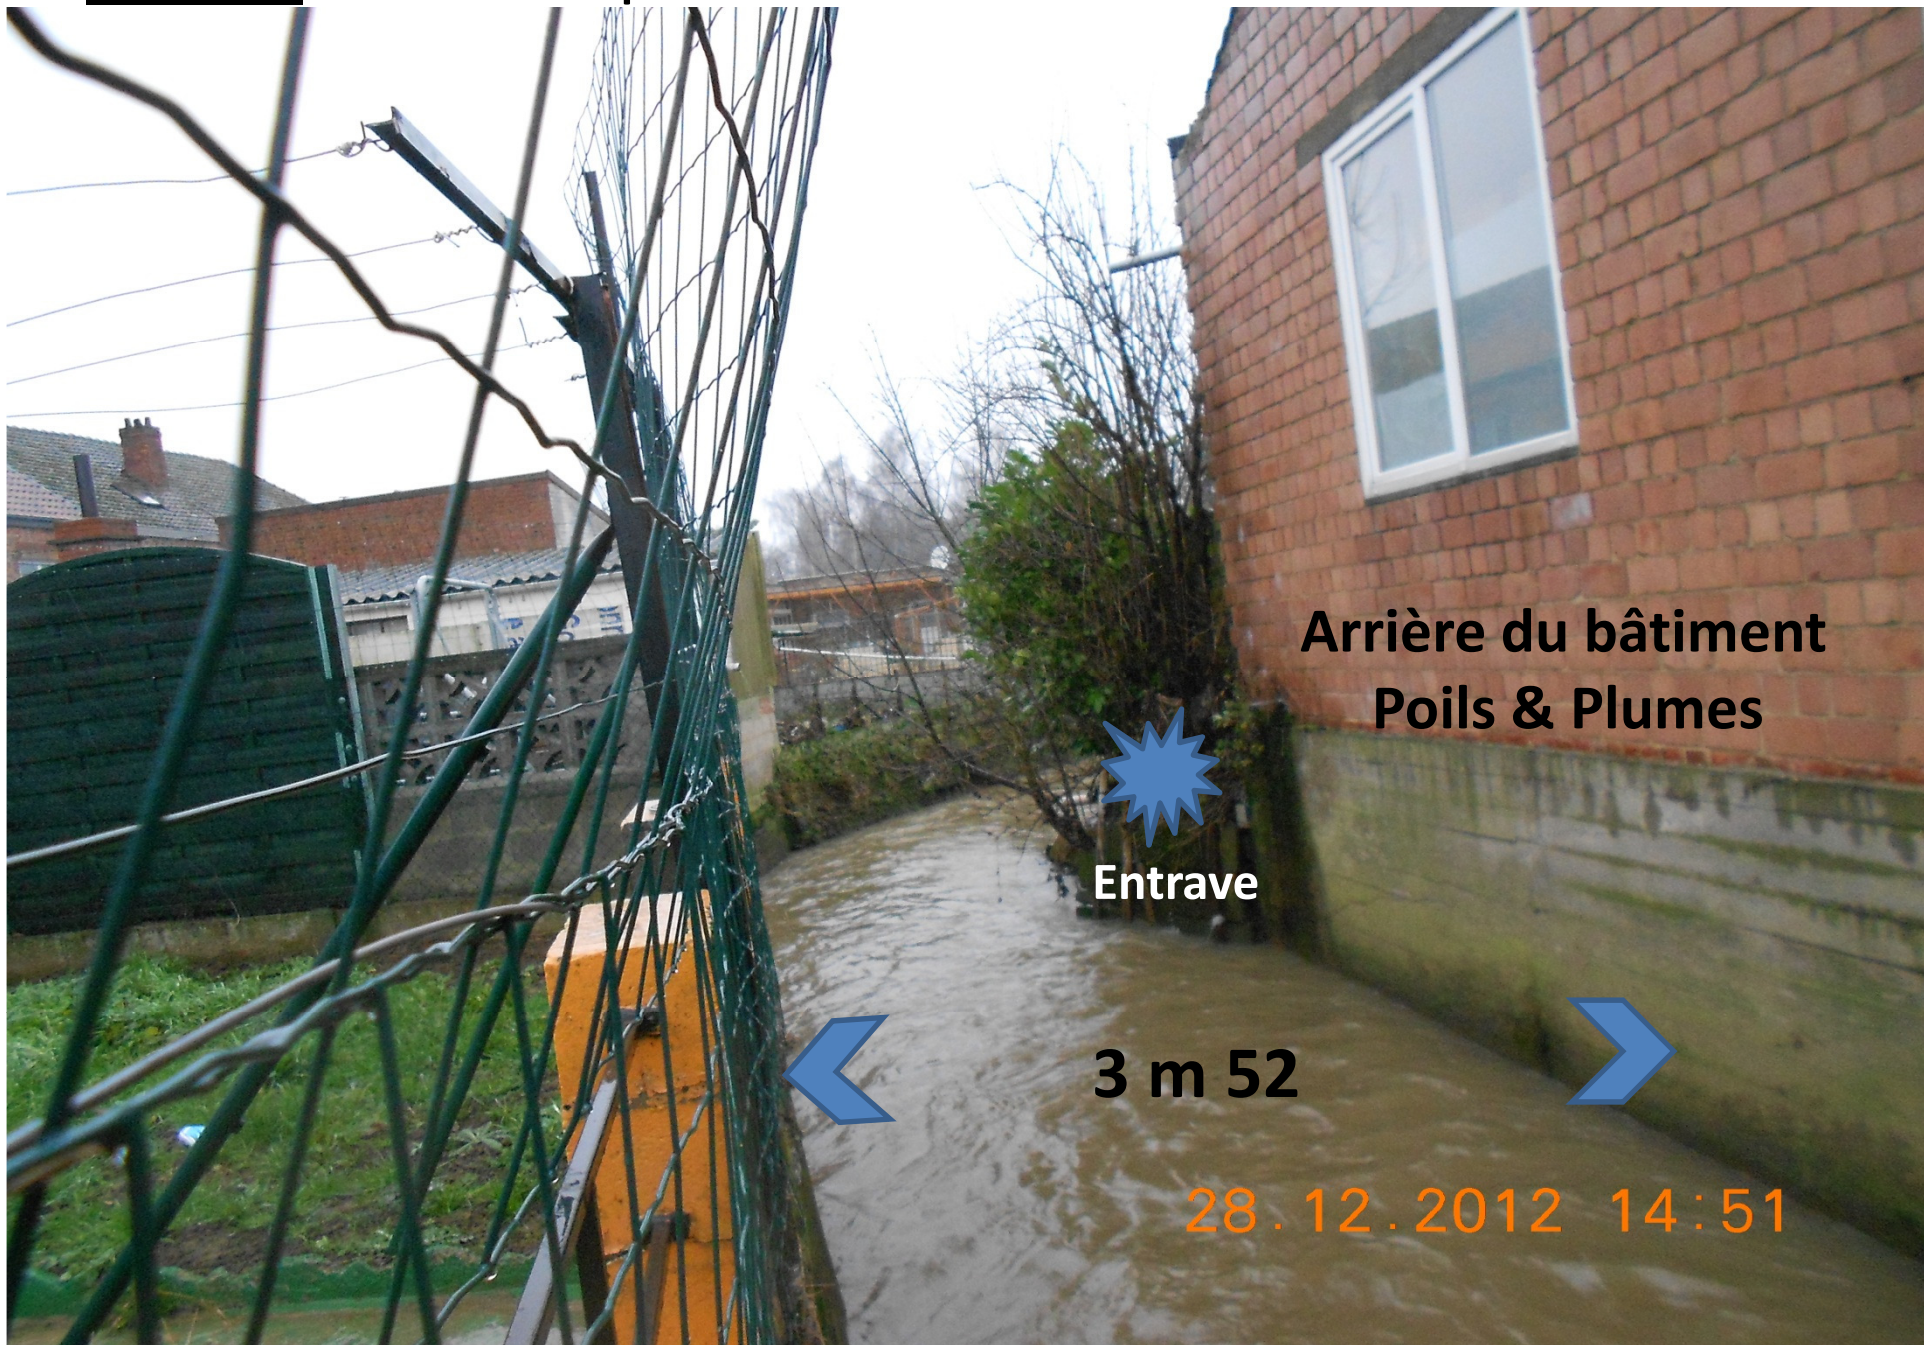
Goulet - Mesure prise à hauteur du n° 31 de l'Av. du Hain

3 m 52
