Inondations aux quartiers du 45 et du Rogissart à Clabecq

Inondations des 13 et 14 novembre 2010

**Inondations du jeudi 4
octobre 2012 au quartier
du 45 à Clabecq**

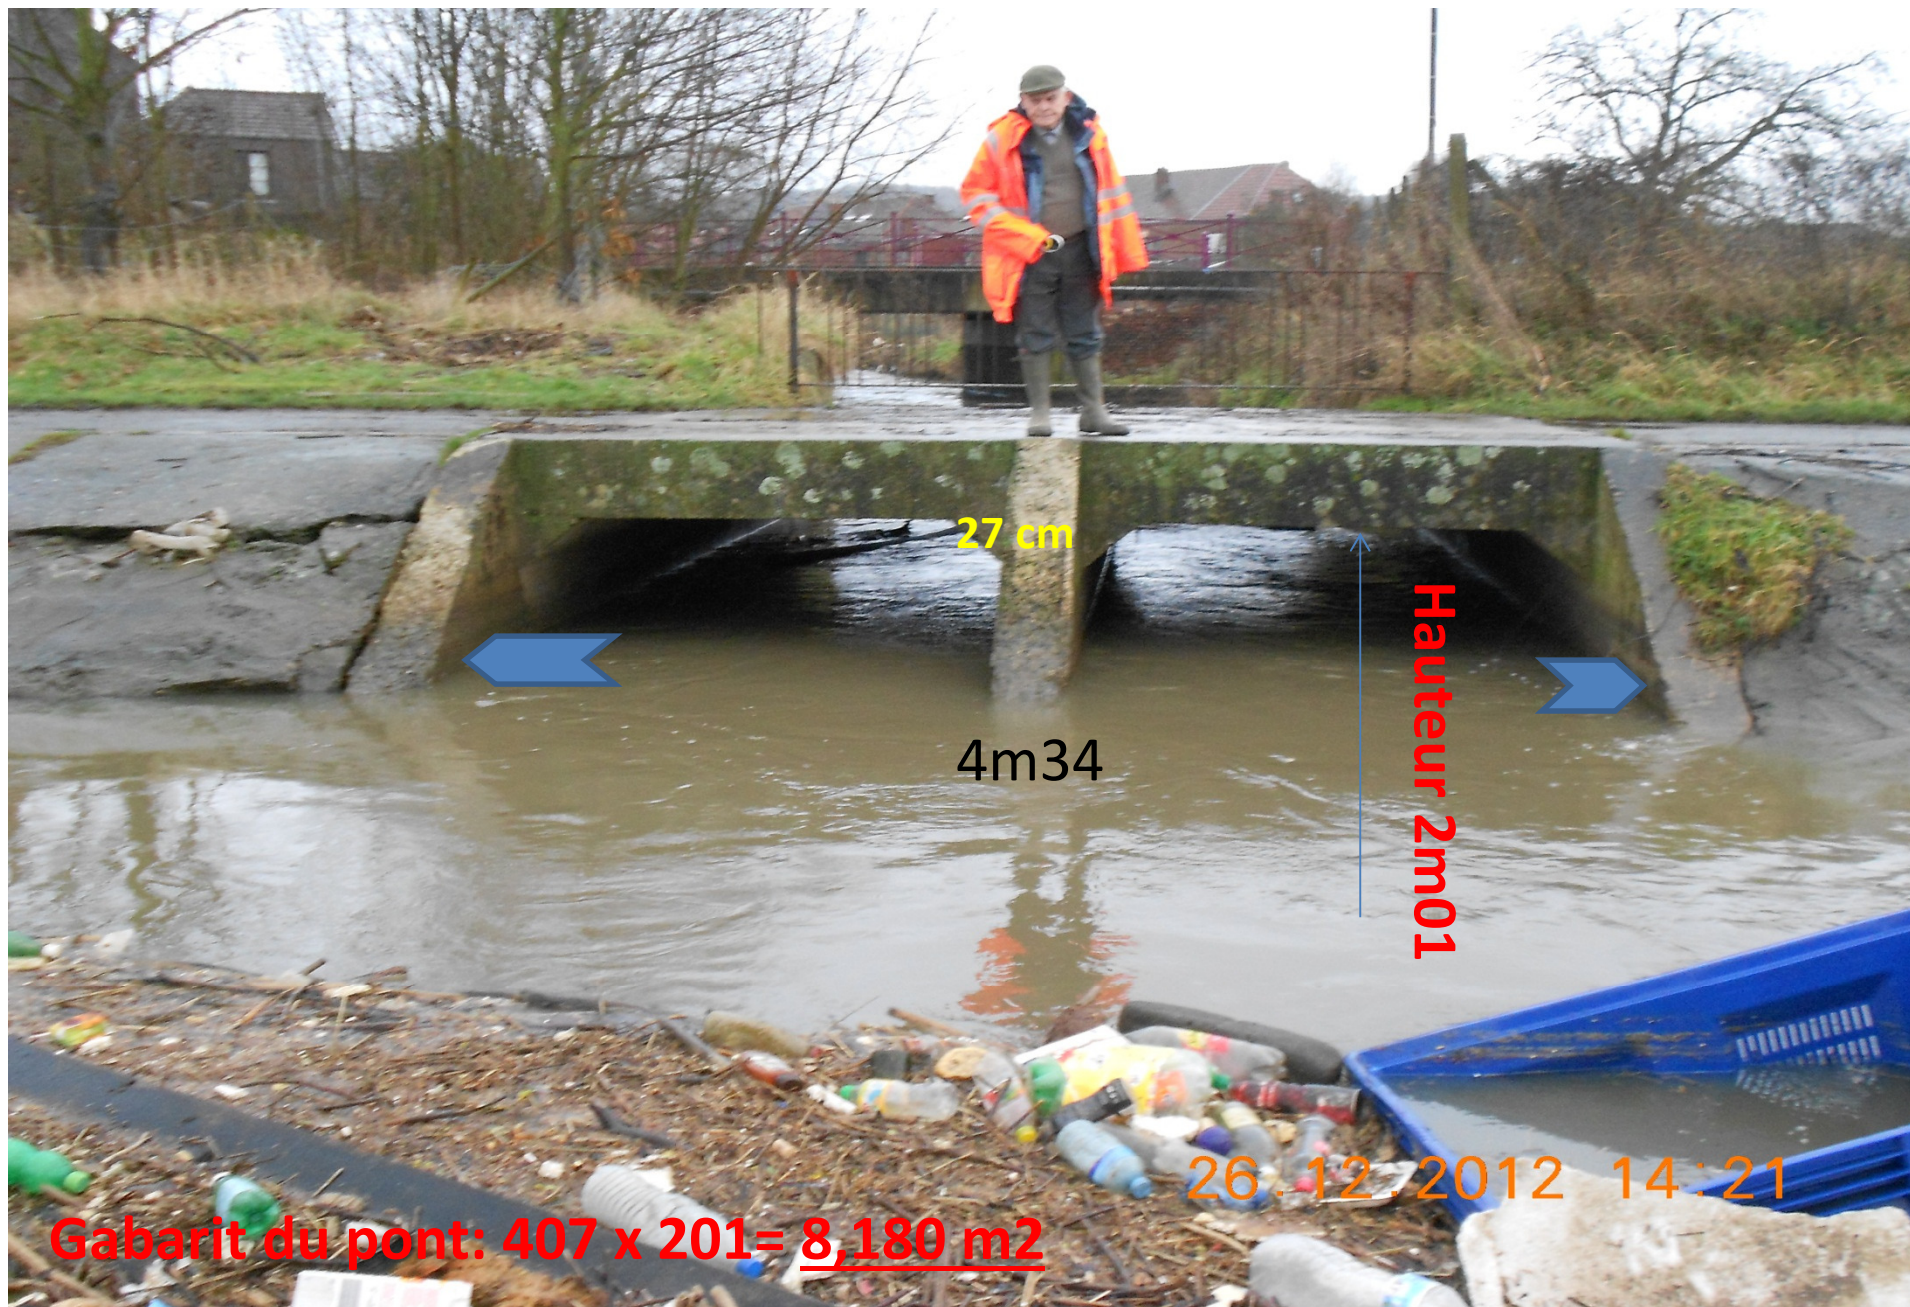
Gabarit du pont du Hain à sa sortie dans le canal

- Une étude approfondie devrait-êtré réalisée sur ce tronçon
- Le gabarit du pont en aval (8,180 M2 à la confluence Hain/canal) devrait au moins être aussi important que le gabarit du pont en amont. (9,280 M2 rue de Clabecq)
- Le(s) goulet(s) d'étranglement sur ce tronçon devraient être supprimés et ceci pour éviter tout débordement à cet(s) endroit(s)

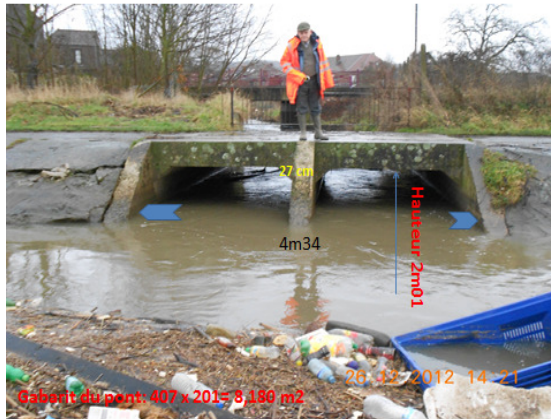
Gabarit du pont du Hain à sa sortie dans le canal

- Gabarit du pont du Hain à la rue de Clabecq ($5\text{m}40 \times 1\text{m}72 = \underline{\underline{9,28 \text{ M}2}}$)
- Goulet sur le Hain (3m52) à hauteur du n°31 de l'Avenue du Hain
- Gabarit ($4\text{m}34 \times 2\text{m}01 = \underline{\underline{8,180 \text{ M}2}}$) du pont à la sortie du Hain dans le canal

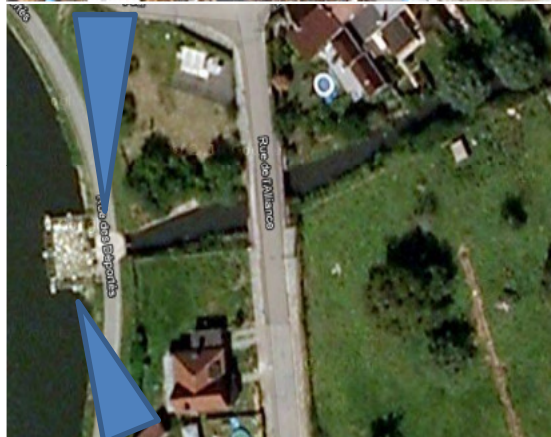
L'ouvrage à la confluence du Hain et du canal, est mal entretenu par les voies navigables, la quantité de déchets a entravé l'écoulement du Hain vers le canal

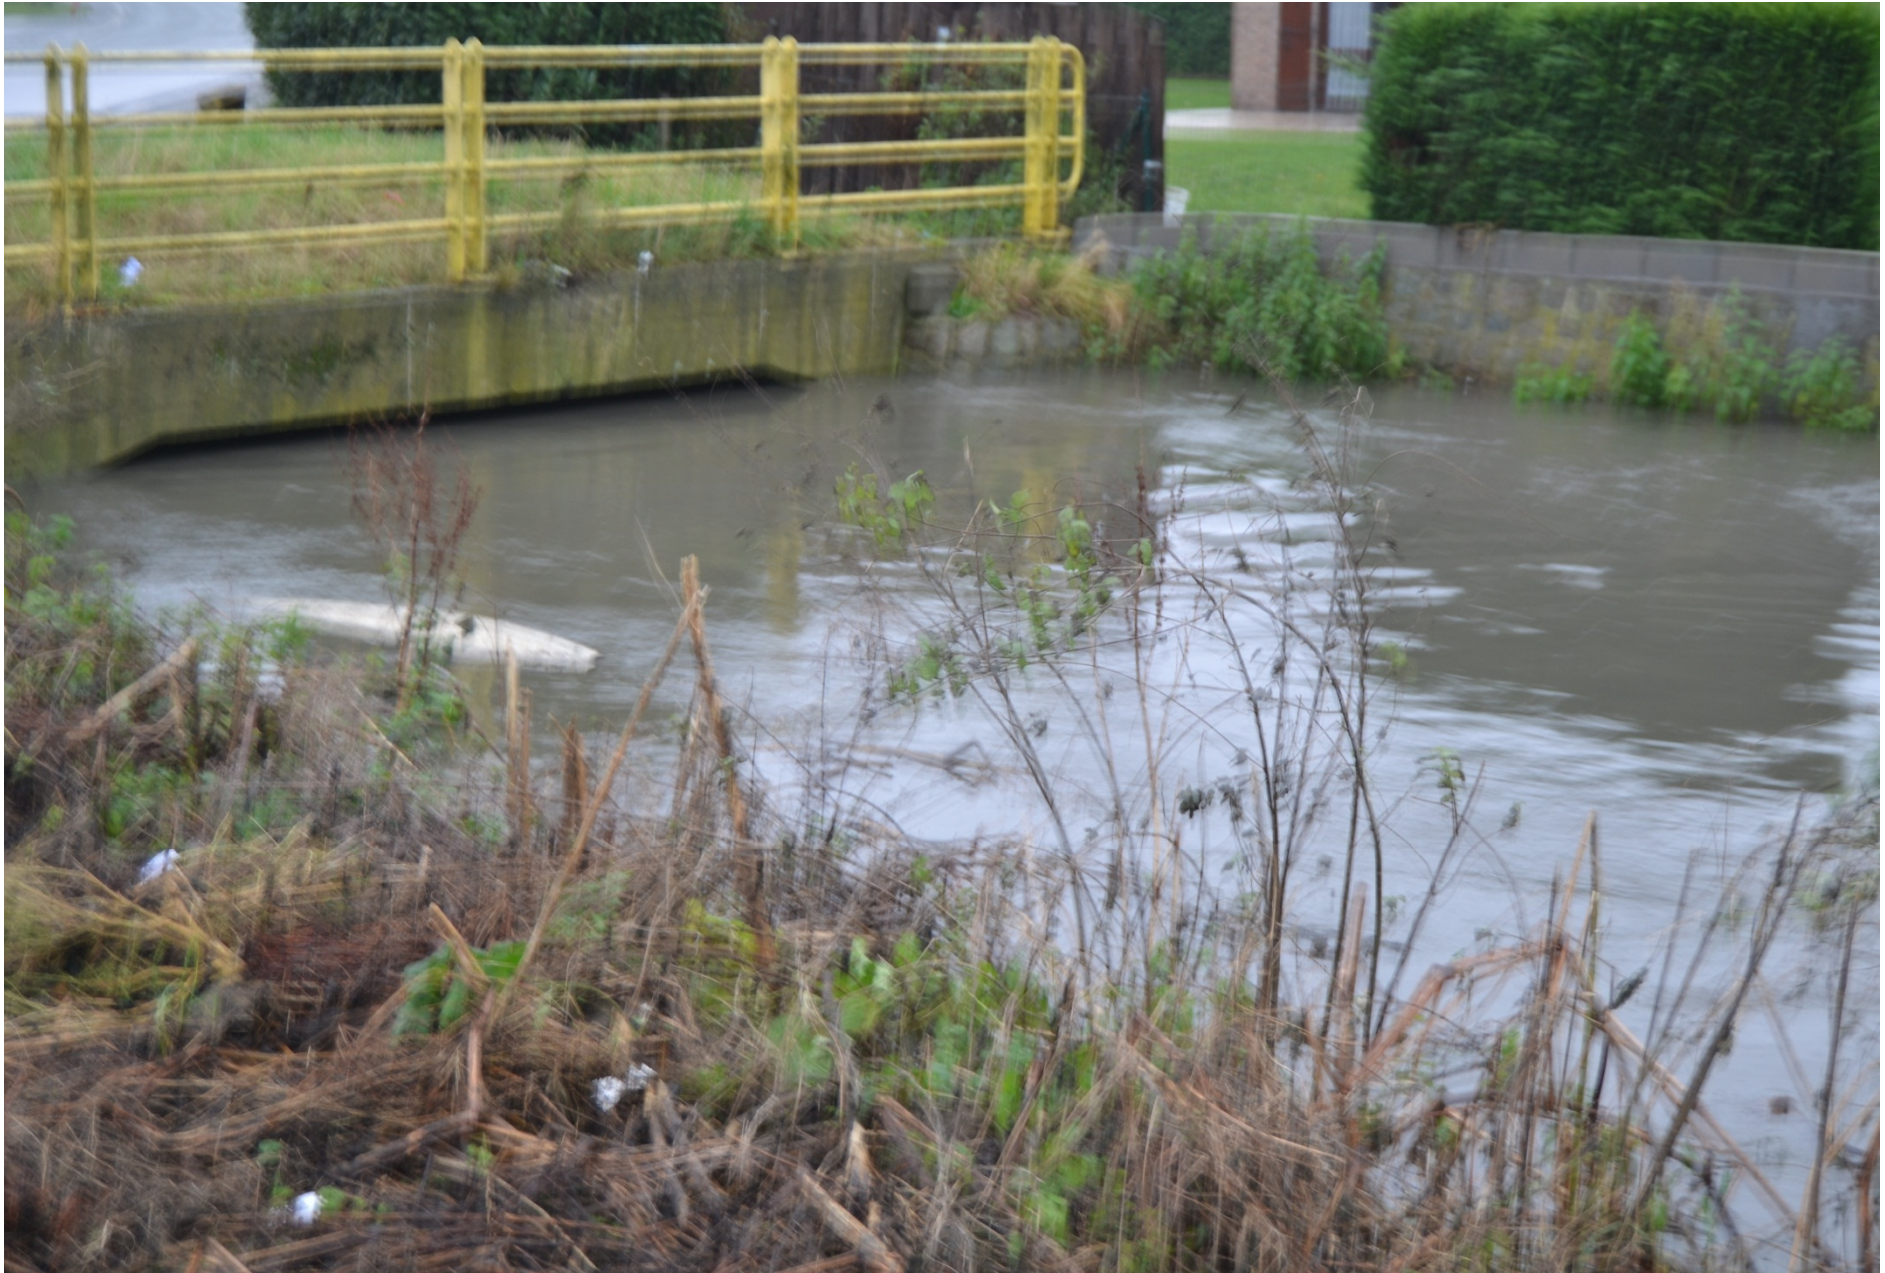
16/12/2011 – Le Hain à hauteur du pont de la rue de Clabecq

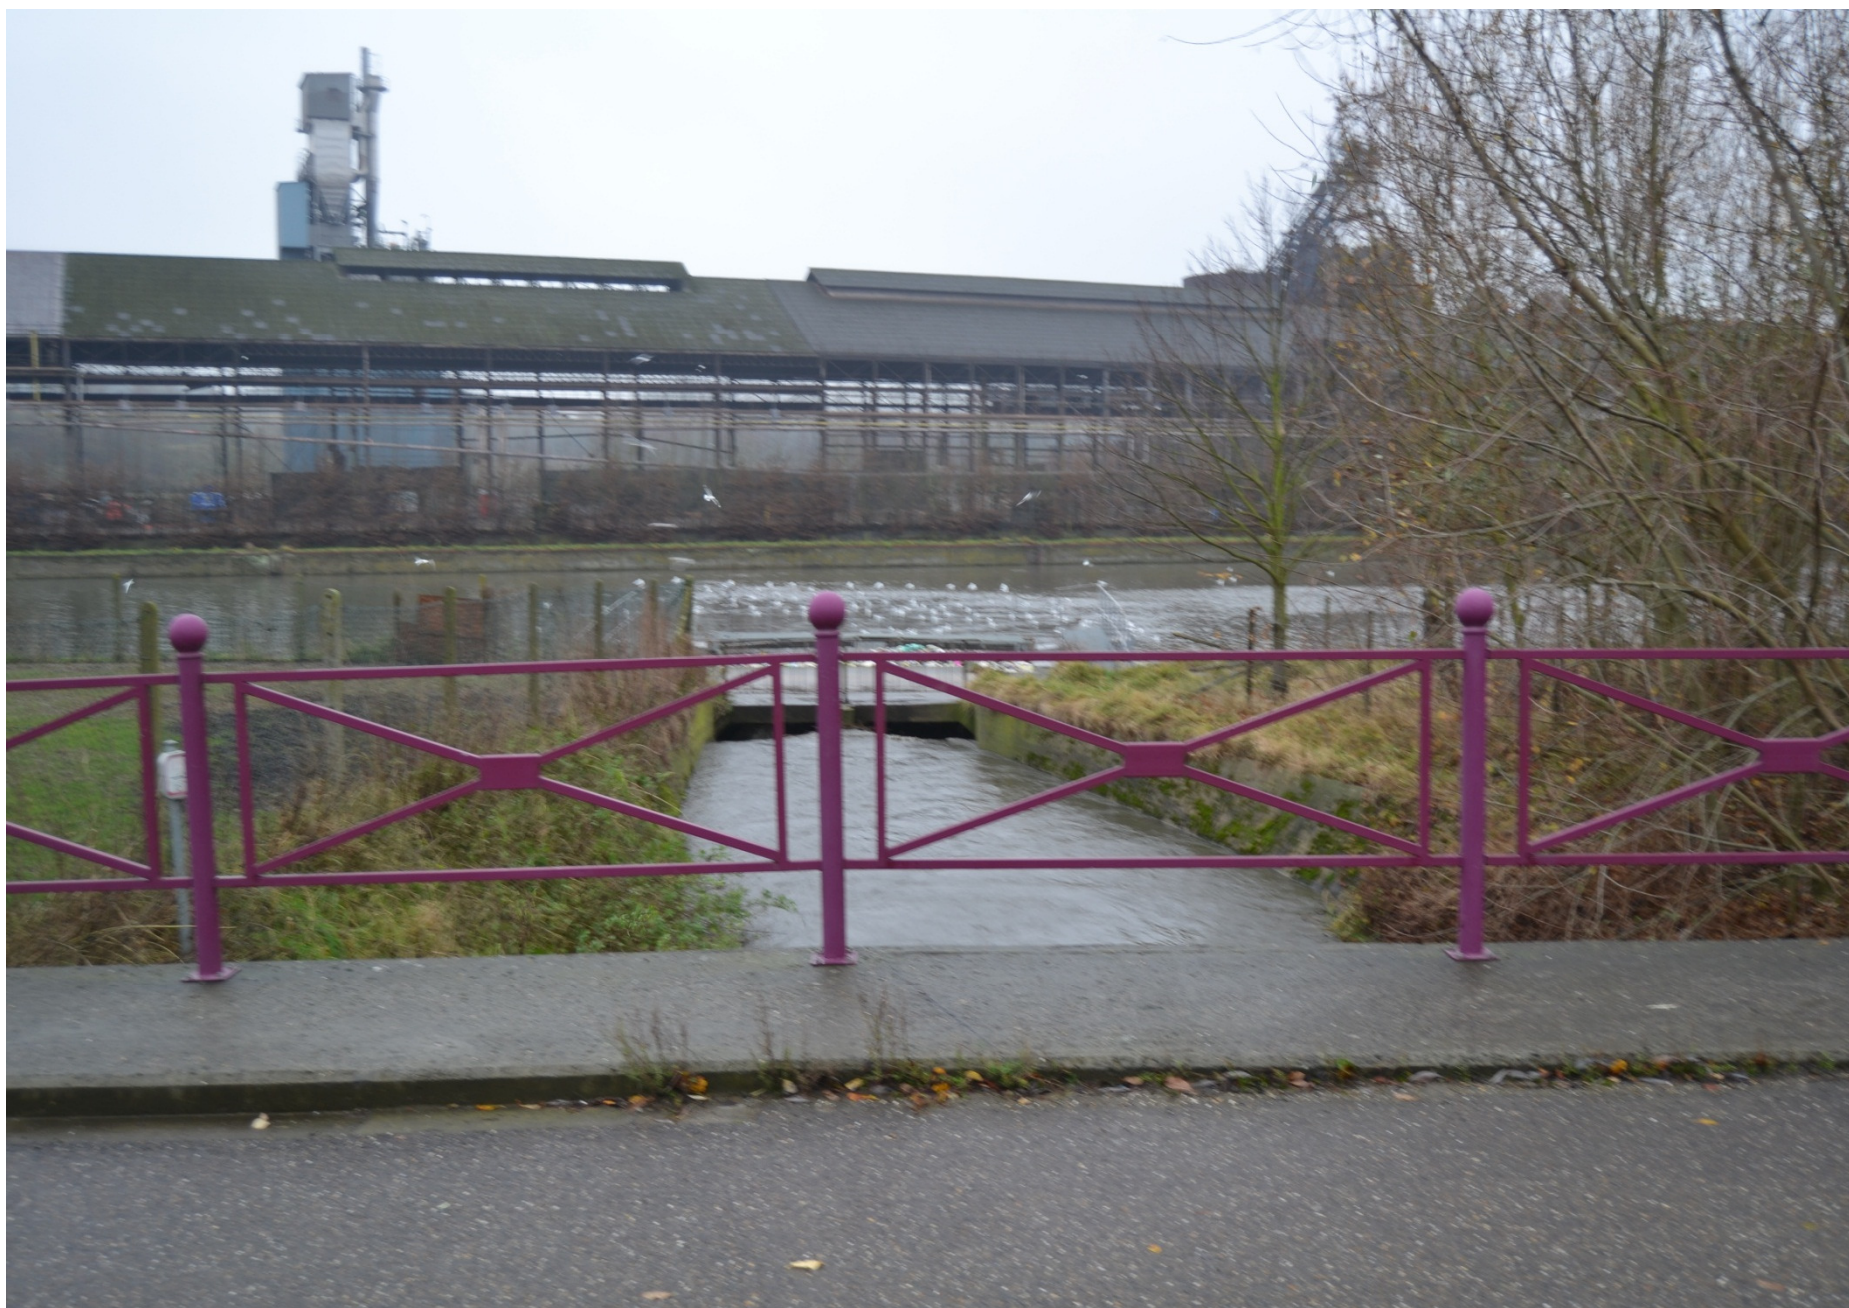
16/12/2011 - Le Hain à sa confluence avec le canal

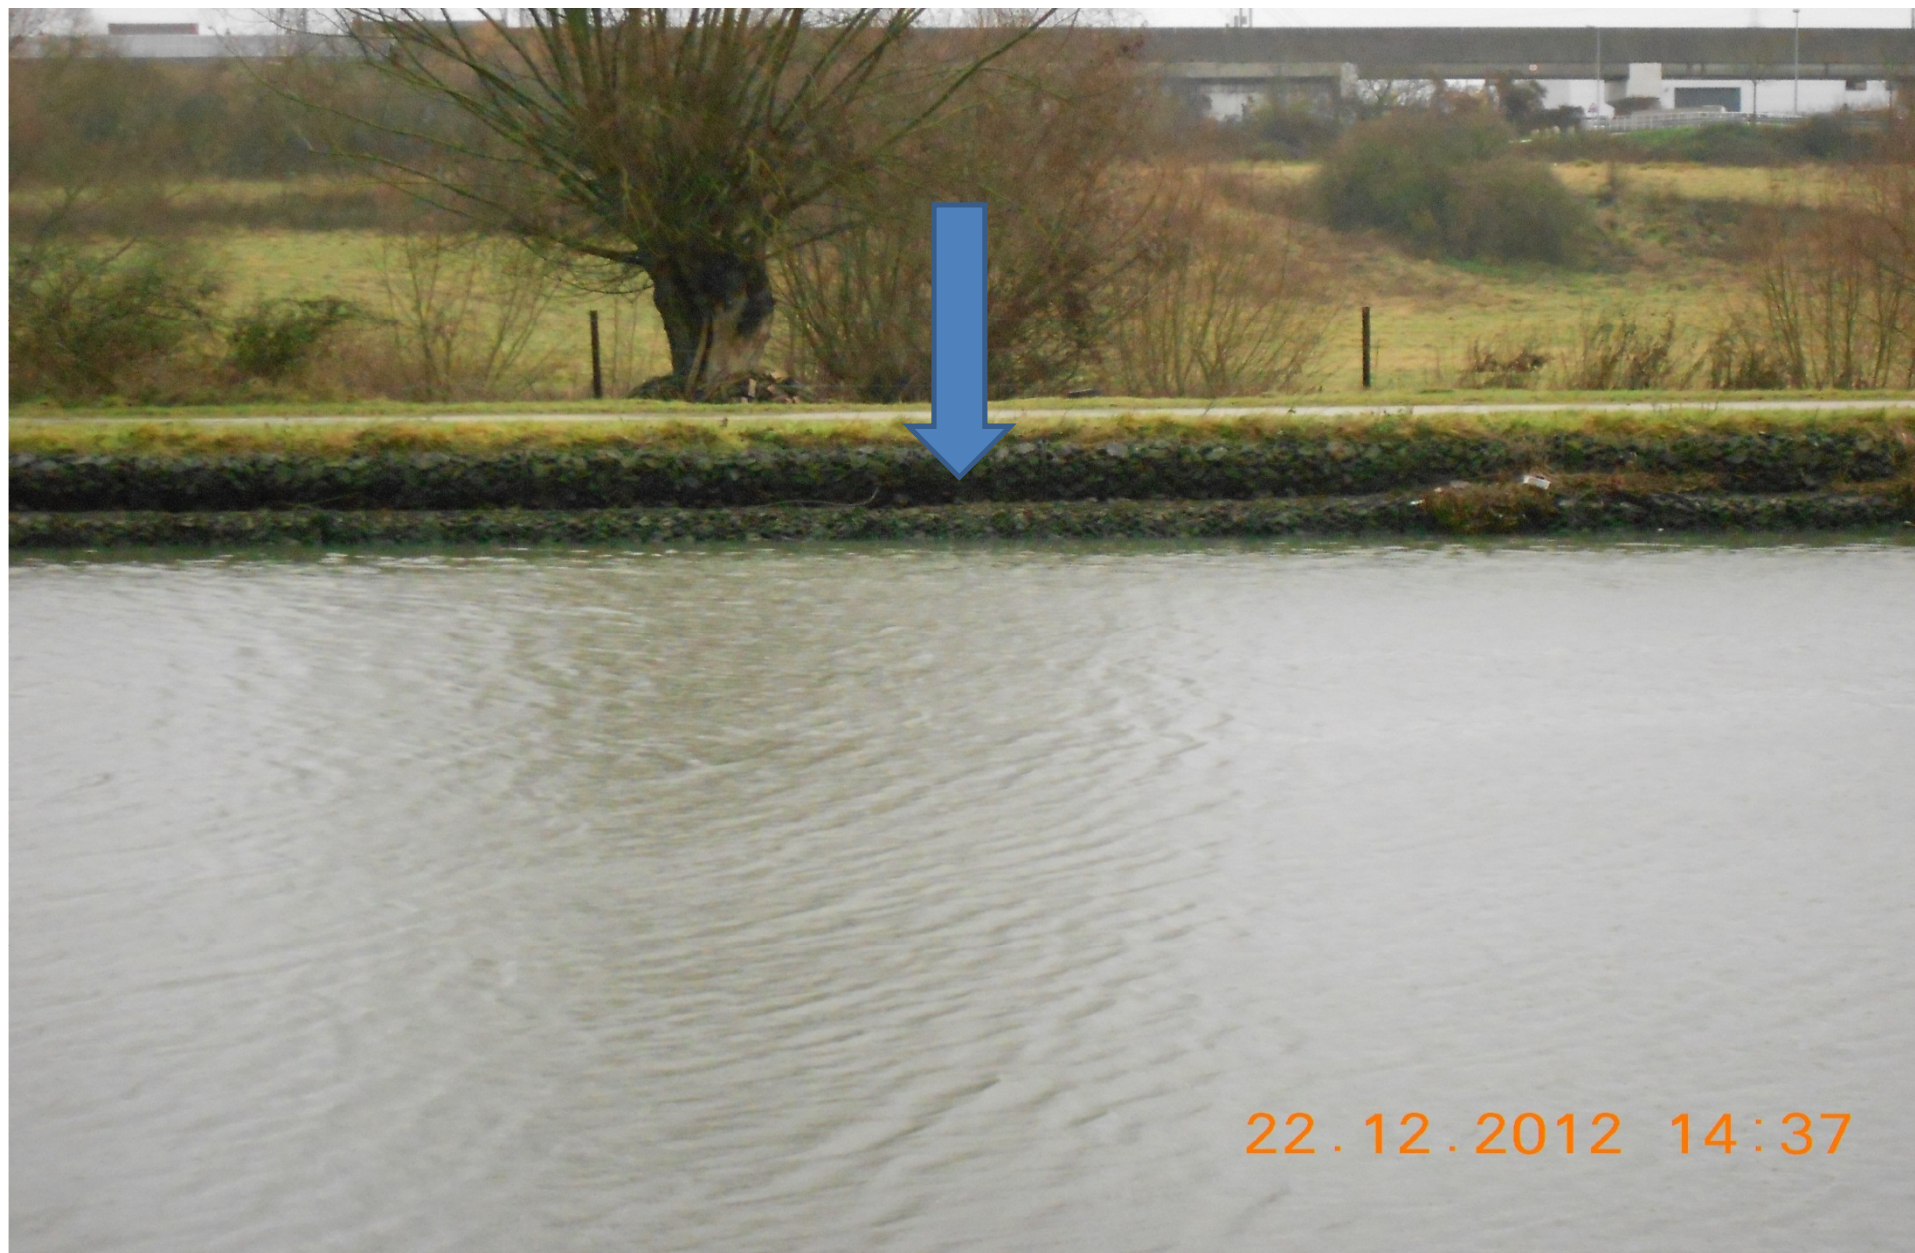
22.12.2012 14:37

**La nuit du 22 au 23 décembre 2012 fut
une nouvelle fois très courte pour les
riverains du Hain à Clabecq, ce cours d'eau
menaçait une fois de plus de déborder**

Le Hain menaçant de déborder

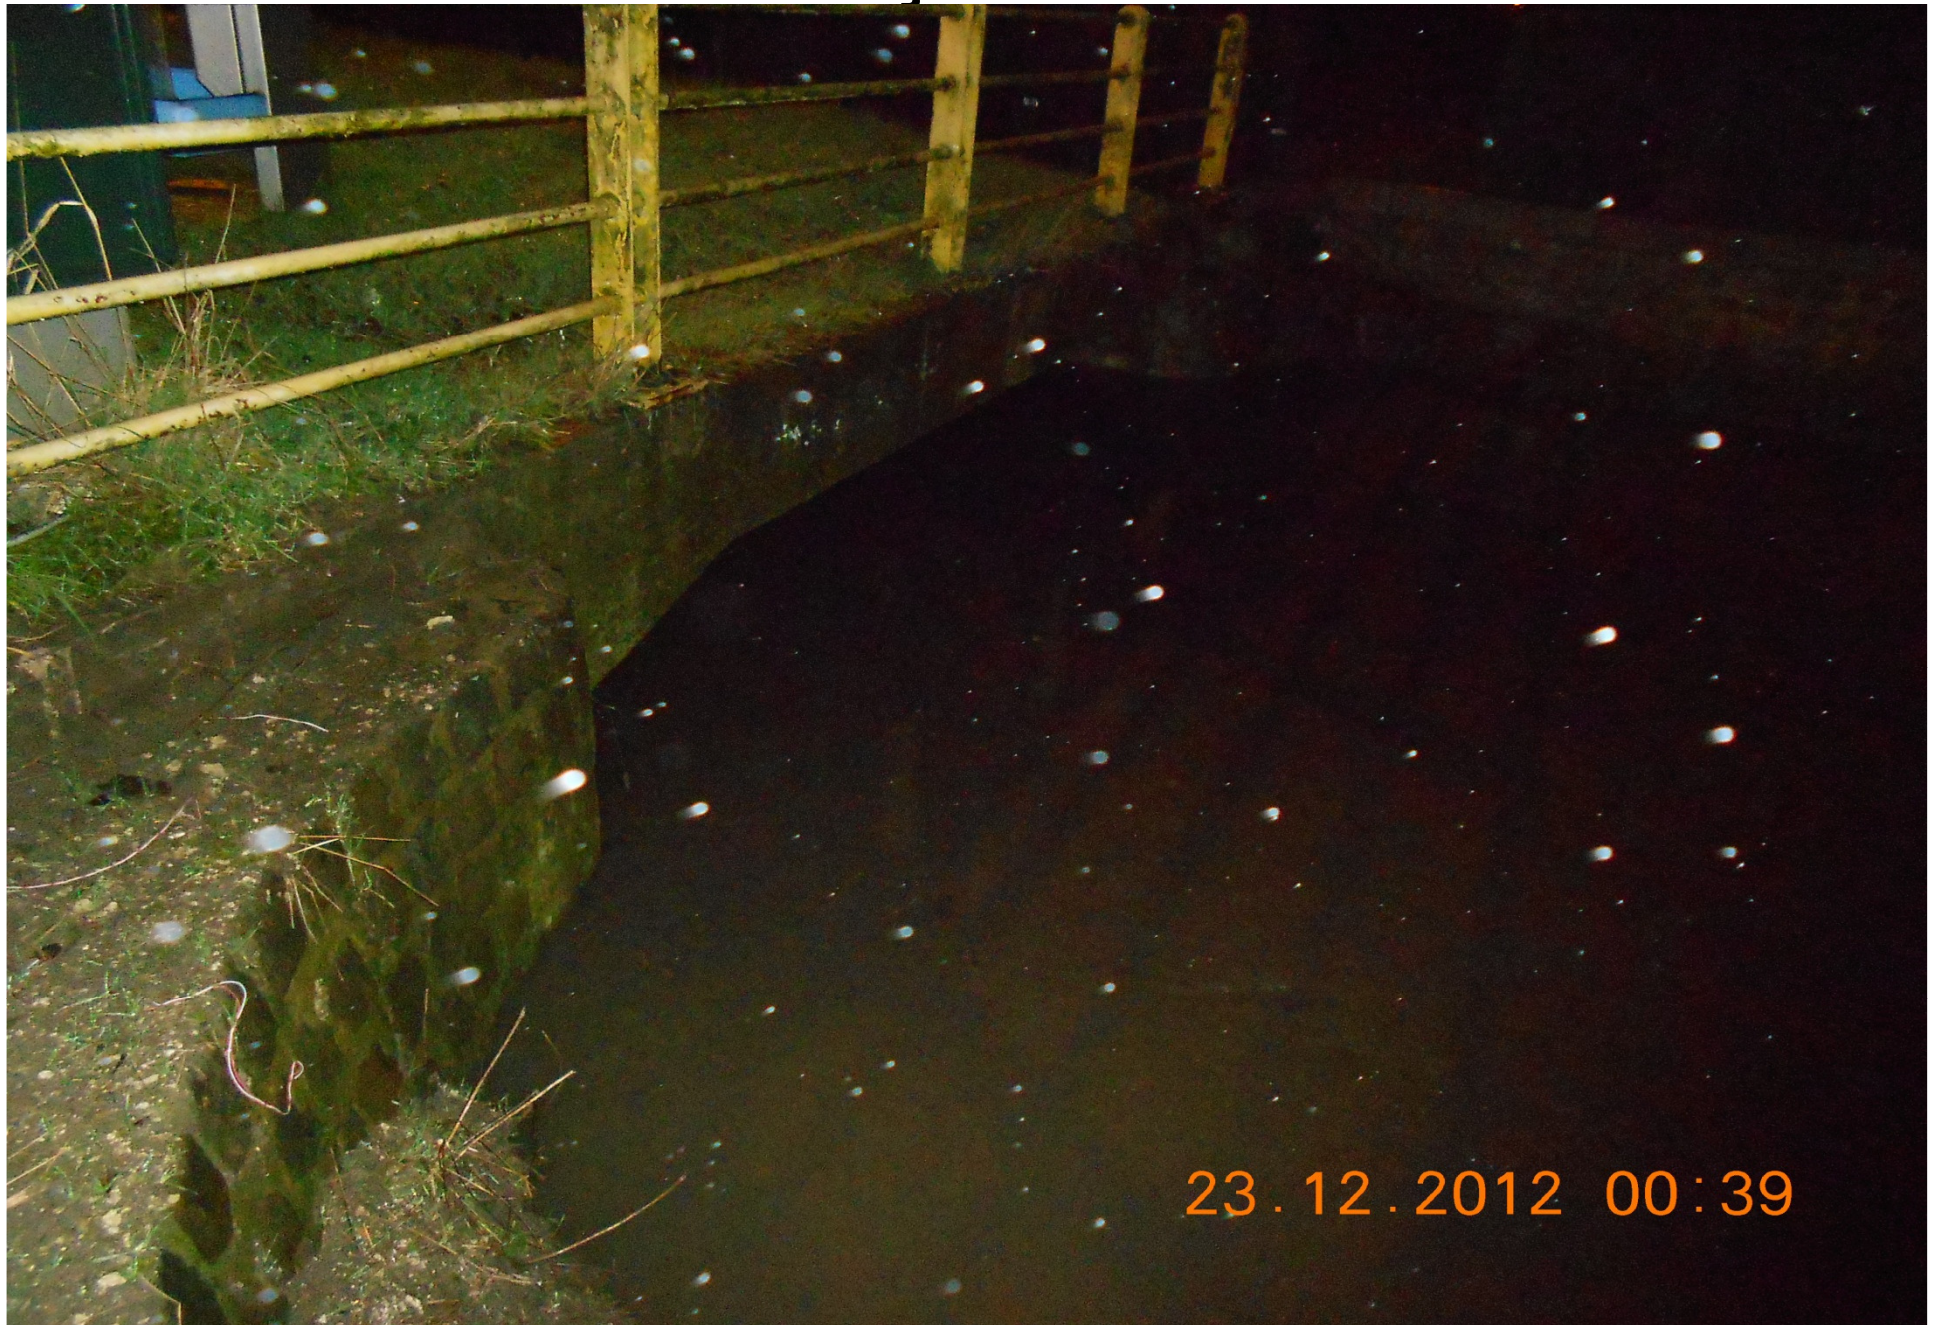
**La Zone d'immersion temporaire
UCB ne joue pas son rôle**

- La Zone d'Immersion Temporaire UCB à Wauthier-Braine n'a une nouvelle fois pas fonctionné et par conséquent pas protégé les zones situées en aval, le gabarit du barrage ZIT/UCB doit une nouvelle fois être revu
- Le niveau du canal a été baissé, cette mesure a contribué à éviter le débordement du Hain
- Les déchets à la sortie du Hain ayant été enlevés, le cours d'eau a pu cette fois s'évacuer sans entrave dans le canal
- Toujours la même question: quelle a été l'influence de la station d'épuration sur la crue du Hain de ce 23/12/2012 ?

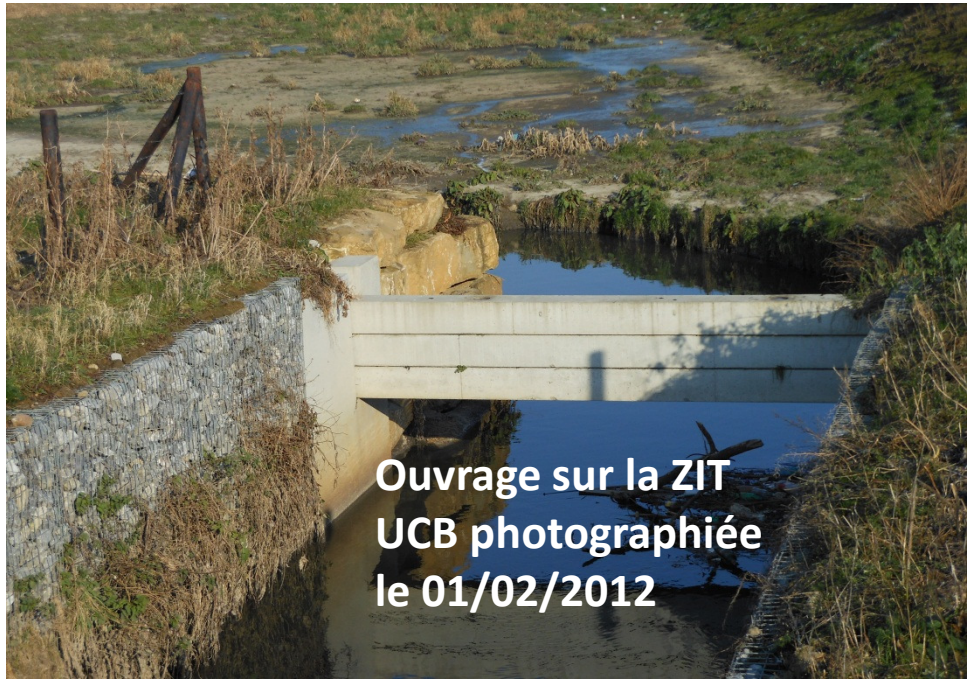
**Ouvrage sur la ZIT
UCB photographiée
le 01/02/2012**

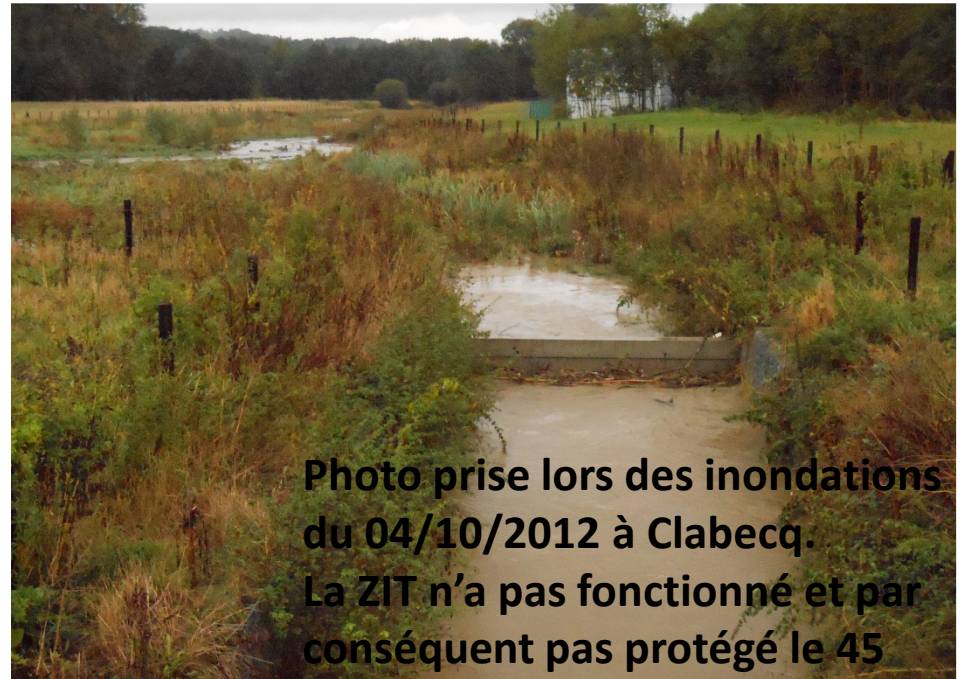
**Photo prise lors des inondations
du 04/10/2012 à Clabecq.
La ZIT n'a pas fonctionné et par
conséquent pas protégé le 45**

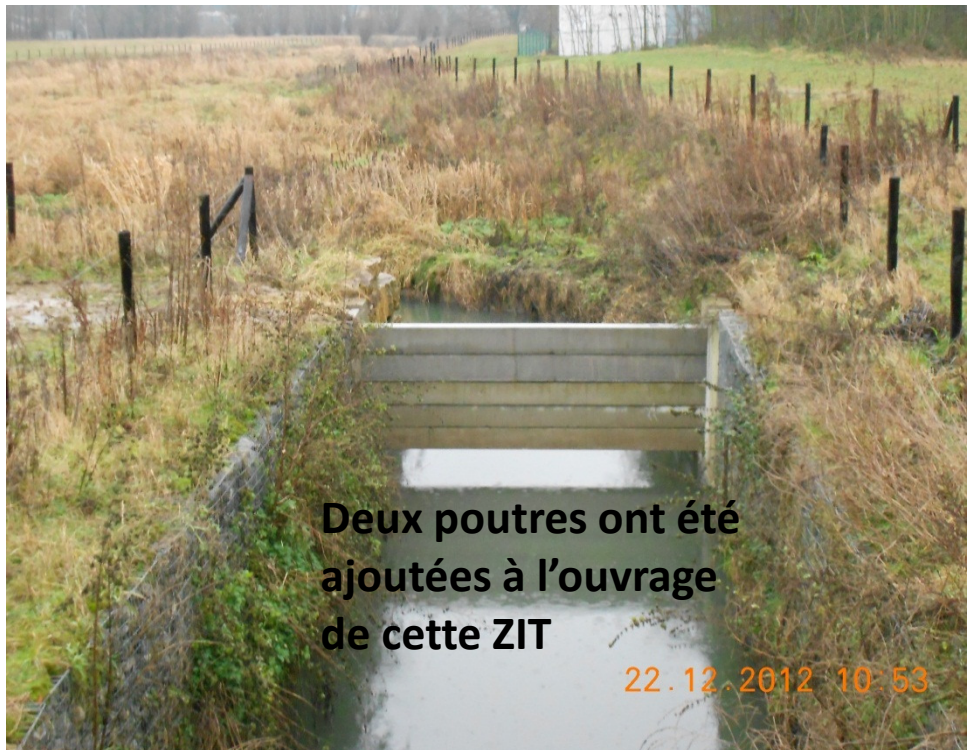
22.12.2012 10:53

**Deux poutres ont été
ajoutées à l'ouvrage
de cette ZIT**

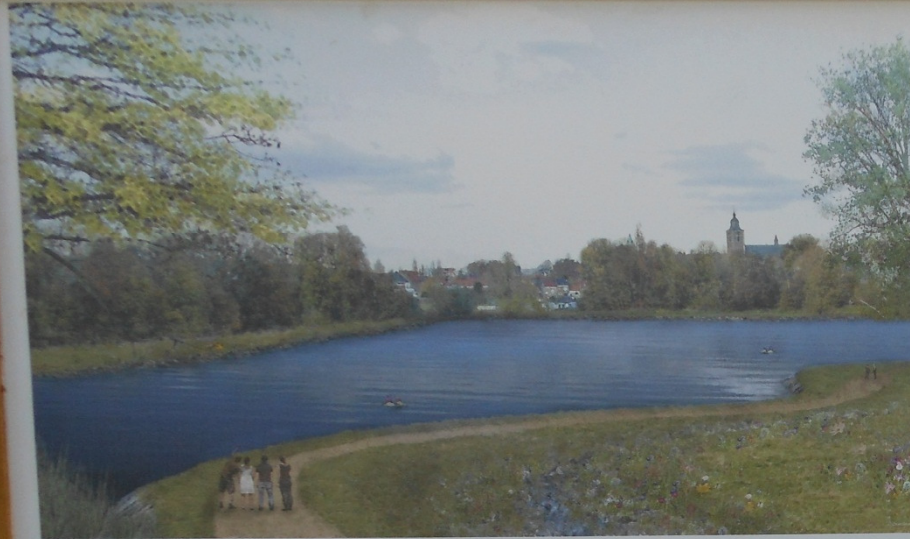
Site du Paradis

Future ZIT du « Paradis » à Braine l'Alleud en construction

Déviation du cours d'eau « Le Hain »
et création d'un plan d'eau / zone d'immersion temporaire

La ZIT du « Paradis » est plus éloignée de Clabecq que la ZIT de Wauthier-Braine. N'oublions pas la réponse reçue « *certain riverains de Clabecq pensent que la ZIT/UCB de Braine-l'Alleud aura un impact direct sur la montée des eaux au droit de certains ouvrages trop exigus à Clabecq, or il y a environ 7km entre les deux sites et de nombreux apports d'eau (affluents + rejets) y viennent grossir le débit du Hain* ». Que pouvons-nous vraiment attendre au Rogissart et au 45 en terme de prévention contre les inondations de la ZIT du « Paradis » ?

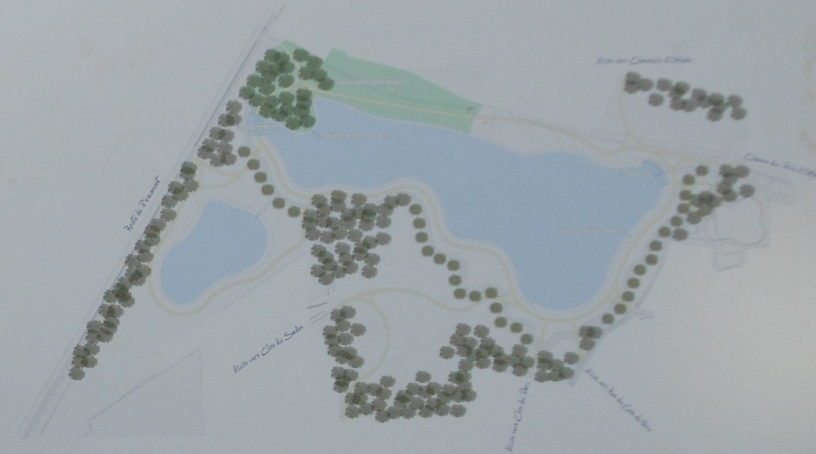
- Chemins
- Berges de la Z.I.T.
- Déviations du Ruisseau «Le Hain»
- Déversoir de sécurité
- Végétation existante et maintenue
- Sauze retard à installer
