Mardi 29 juillet 2014

- Inondations au Rogissart et au hameau du 45 à Clabecq**
- Alerte de crue sur les biefs Ronquières/Ittre et Ittre/LembEEK du canal de Charleroi-Bruxelles**

Préambule: notre analyse de la crue du Hain du 9 juillet 2014.

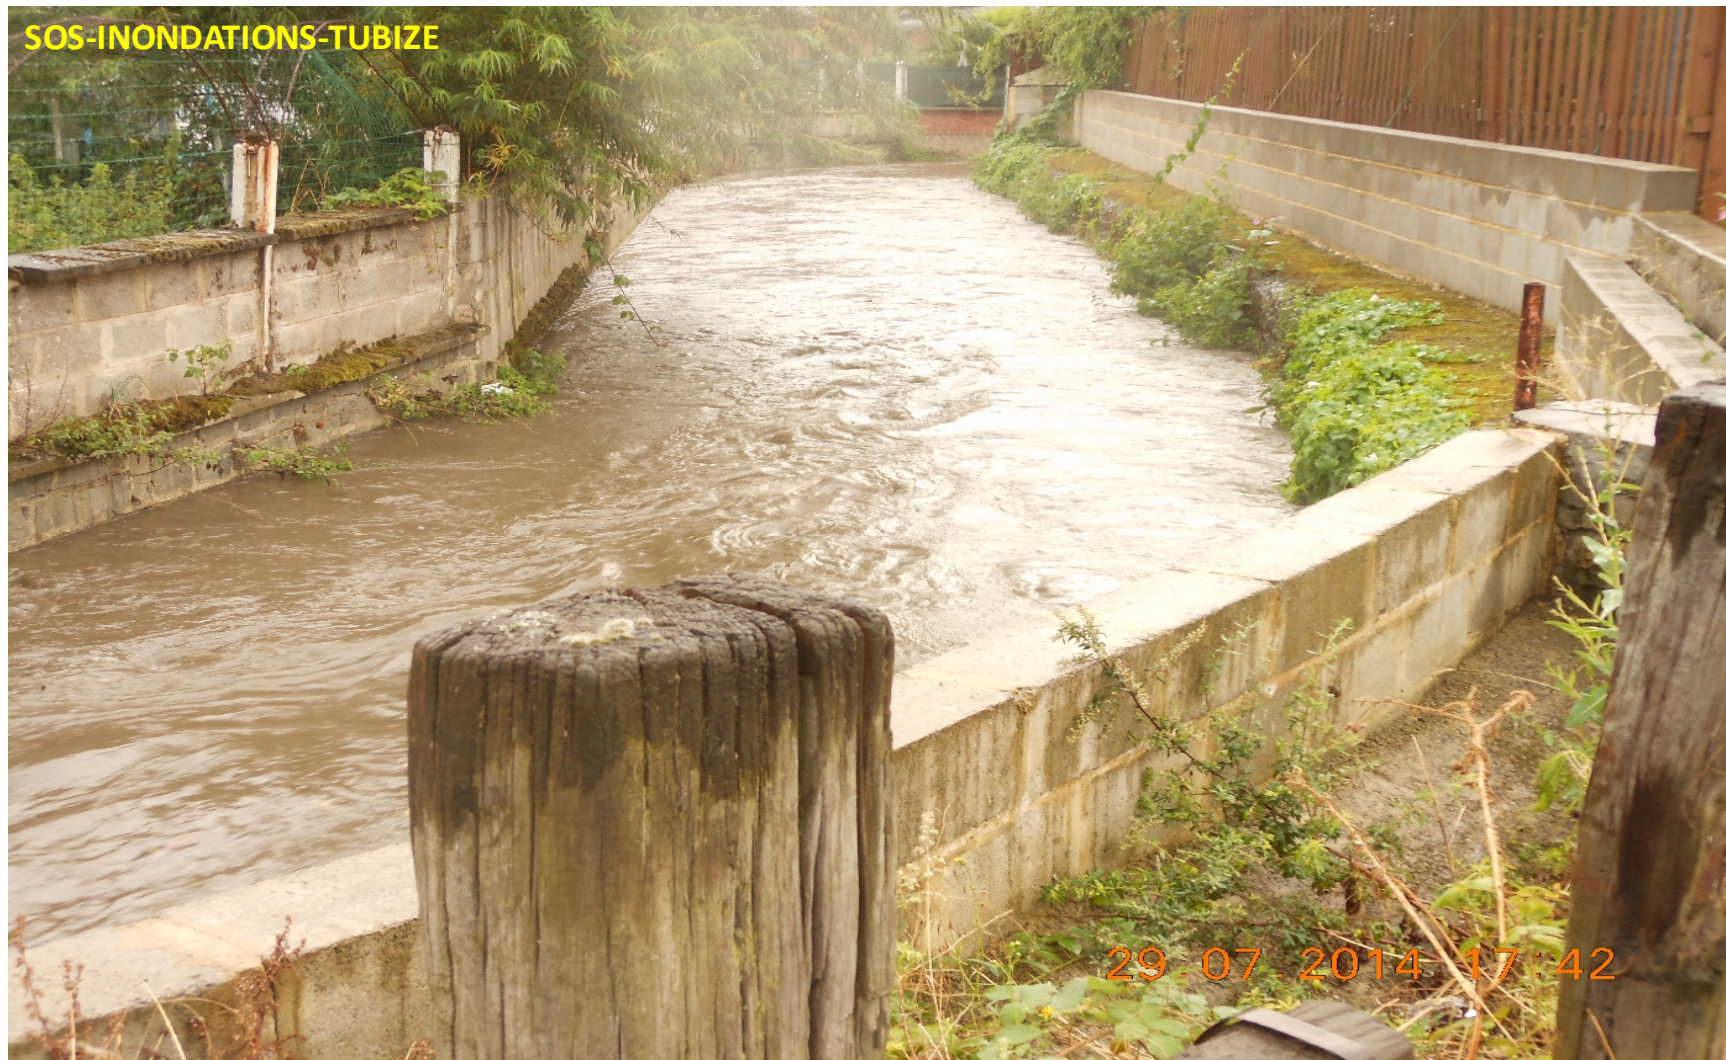
Situation du Hain à 19h42, entre les maisons de l'Avenue du Hain et de la Route Provinciale.

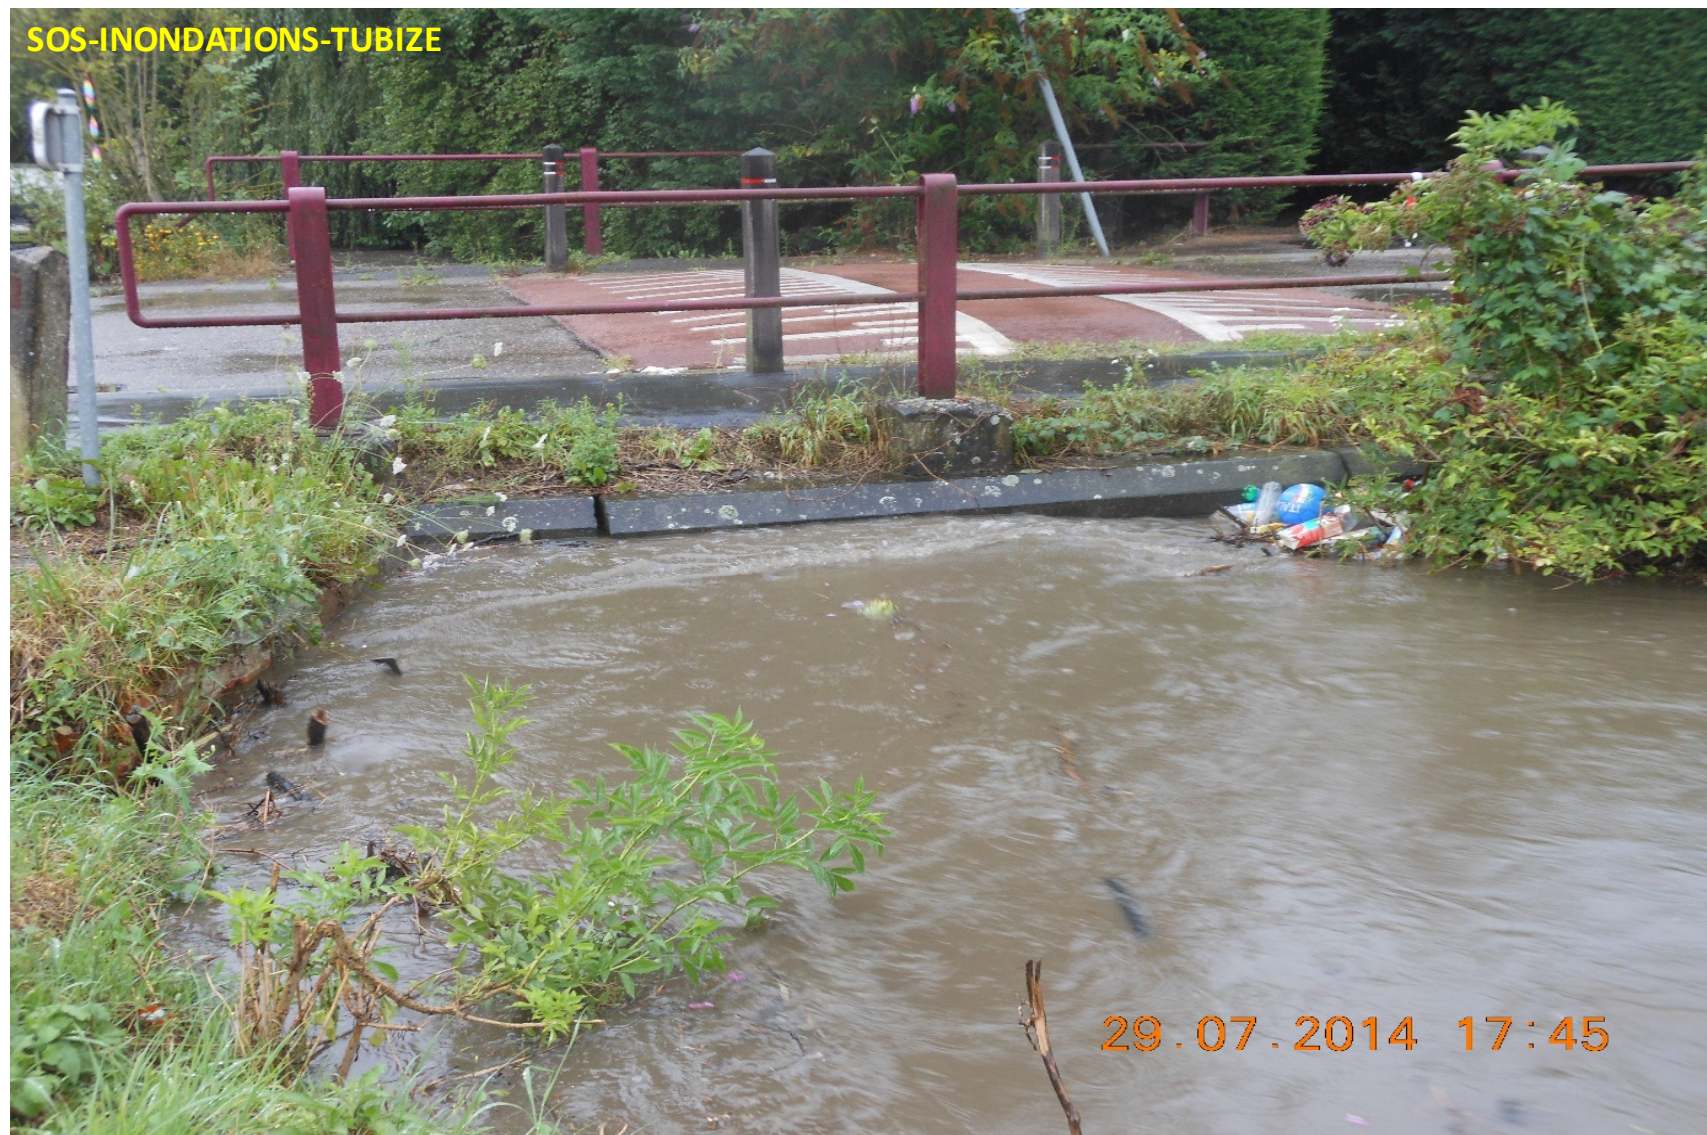
Situation du 1^{er} pont de la rue des Combattants à 17h45.

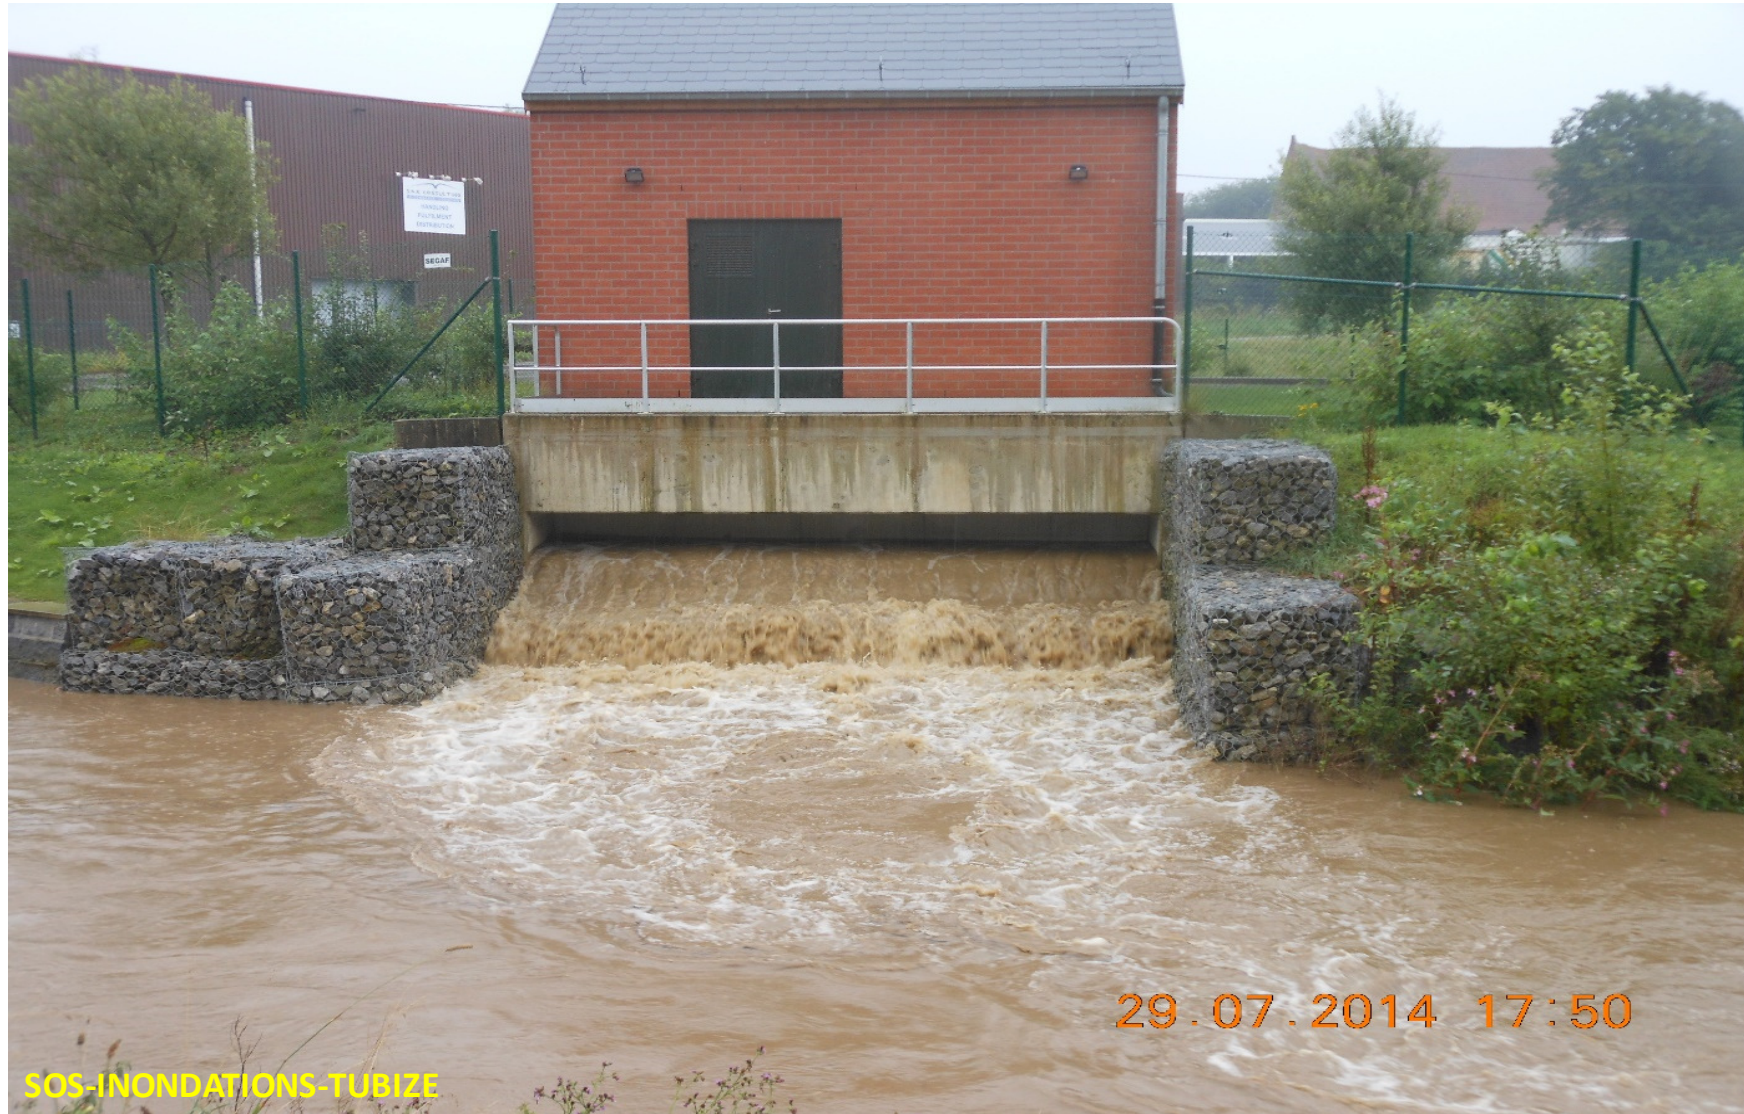
Situation du rejet de la station d'épuration à 17h50.

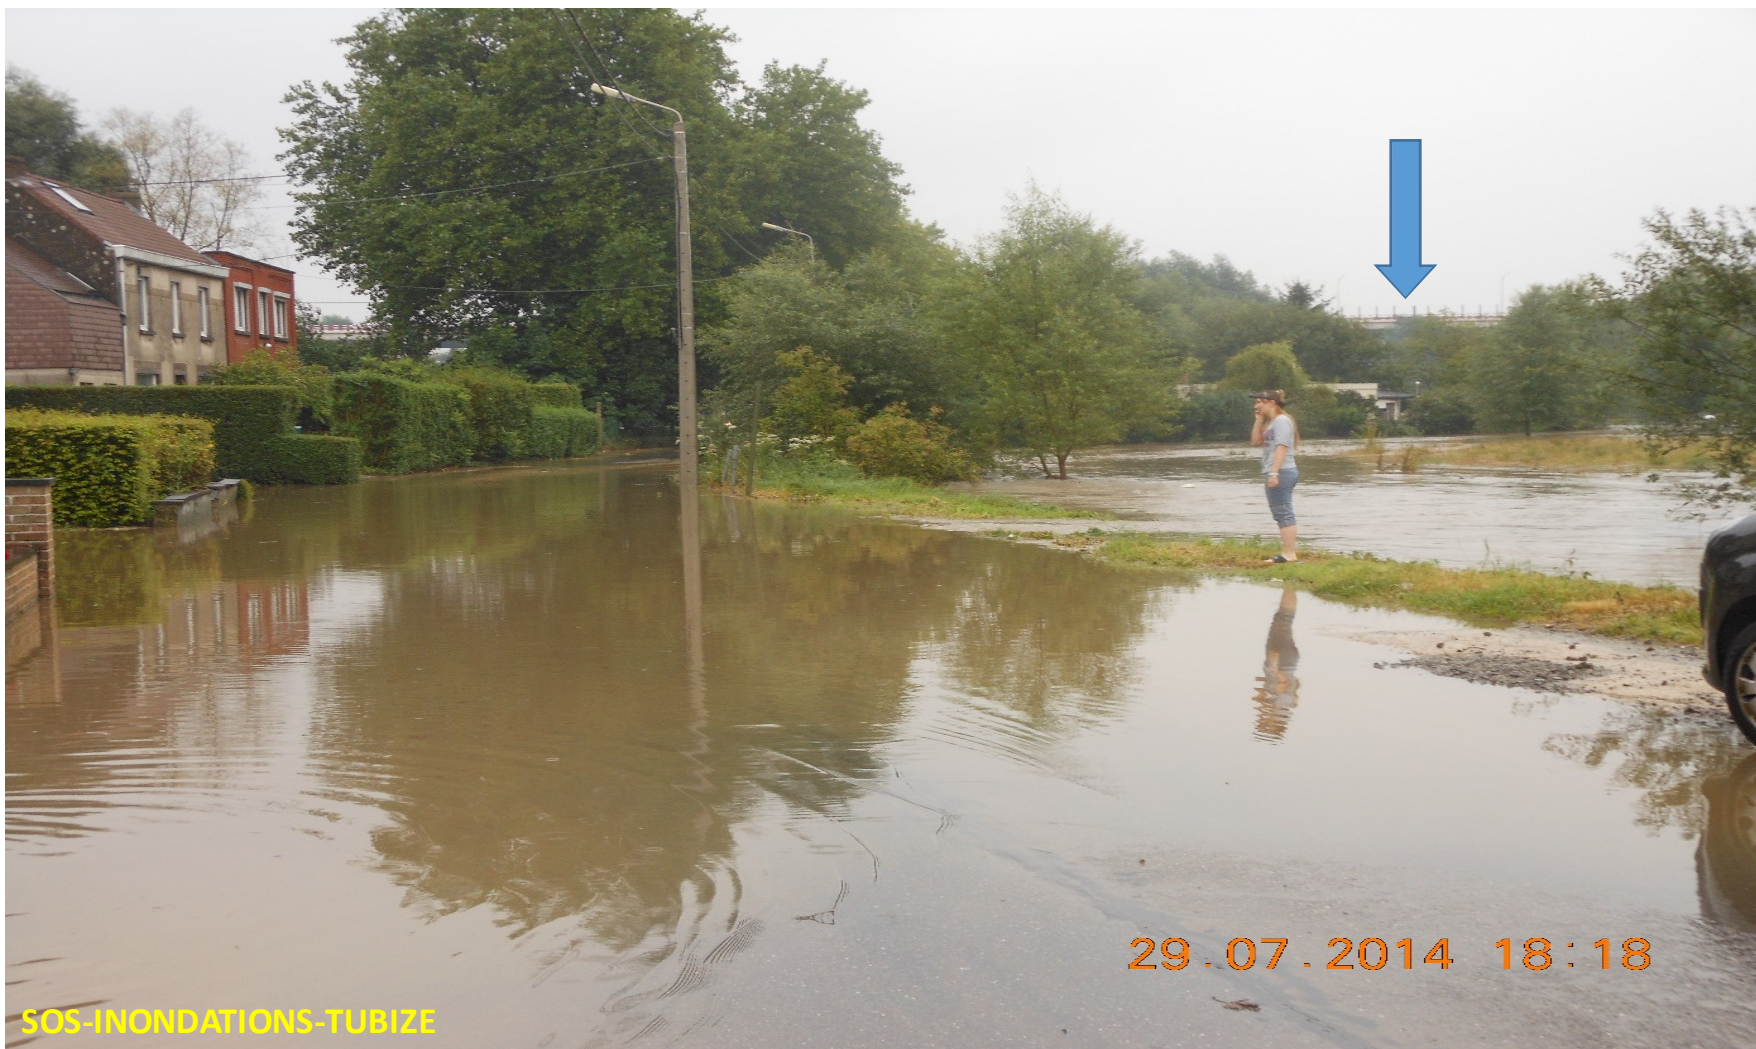
Situation à la rue du Try à 18h18. Le viaduc de Wauthier Braine se trouve en toile de fond.

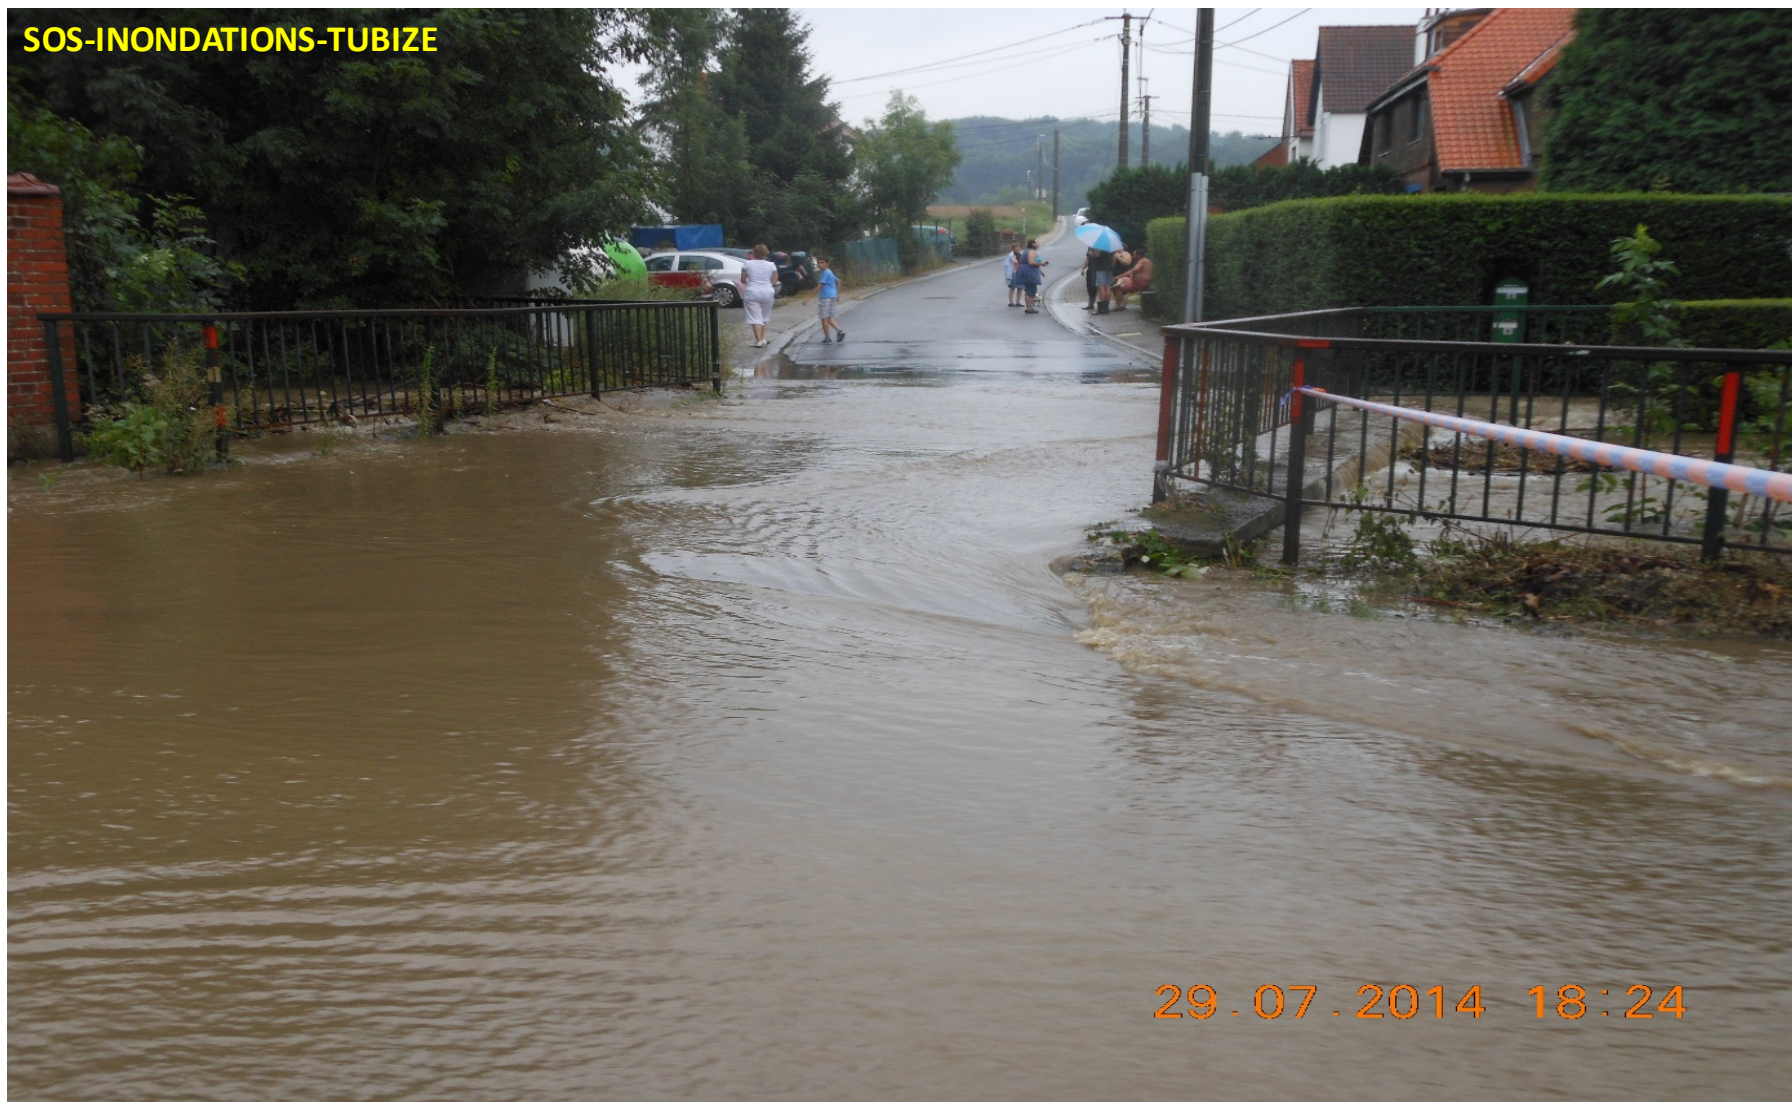
Rue François Gérard à Wauthier Braine. (18h24)

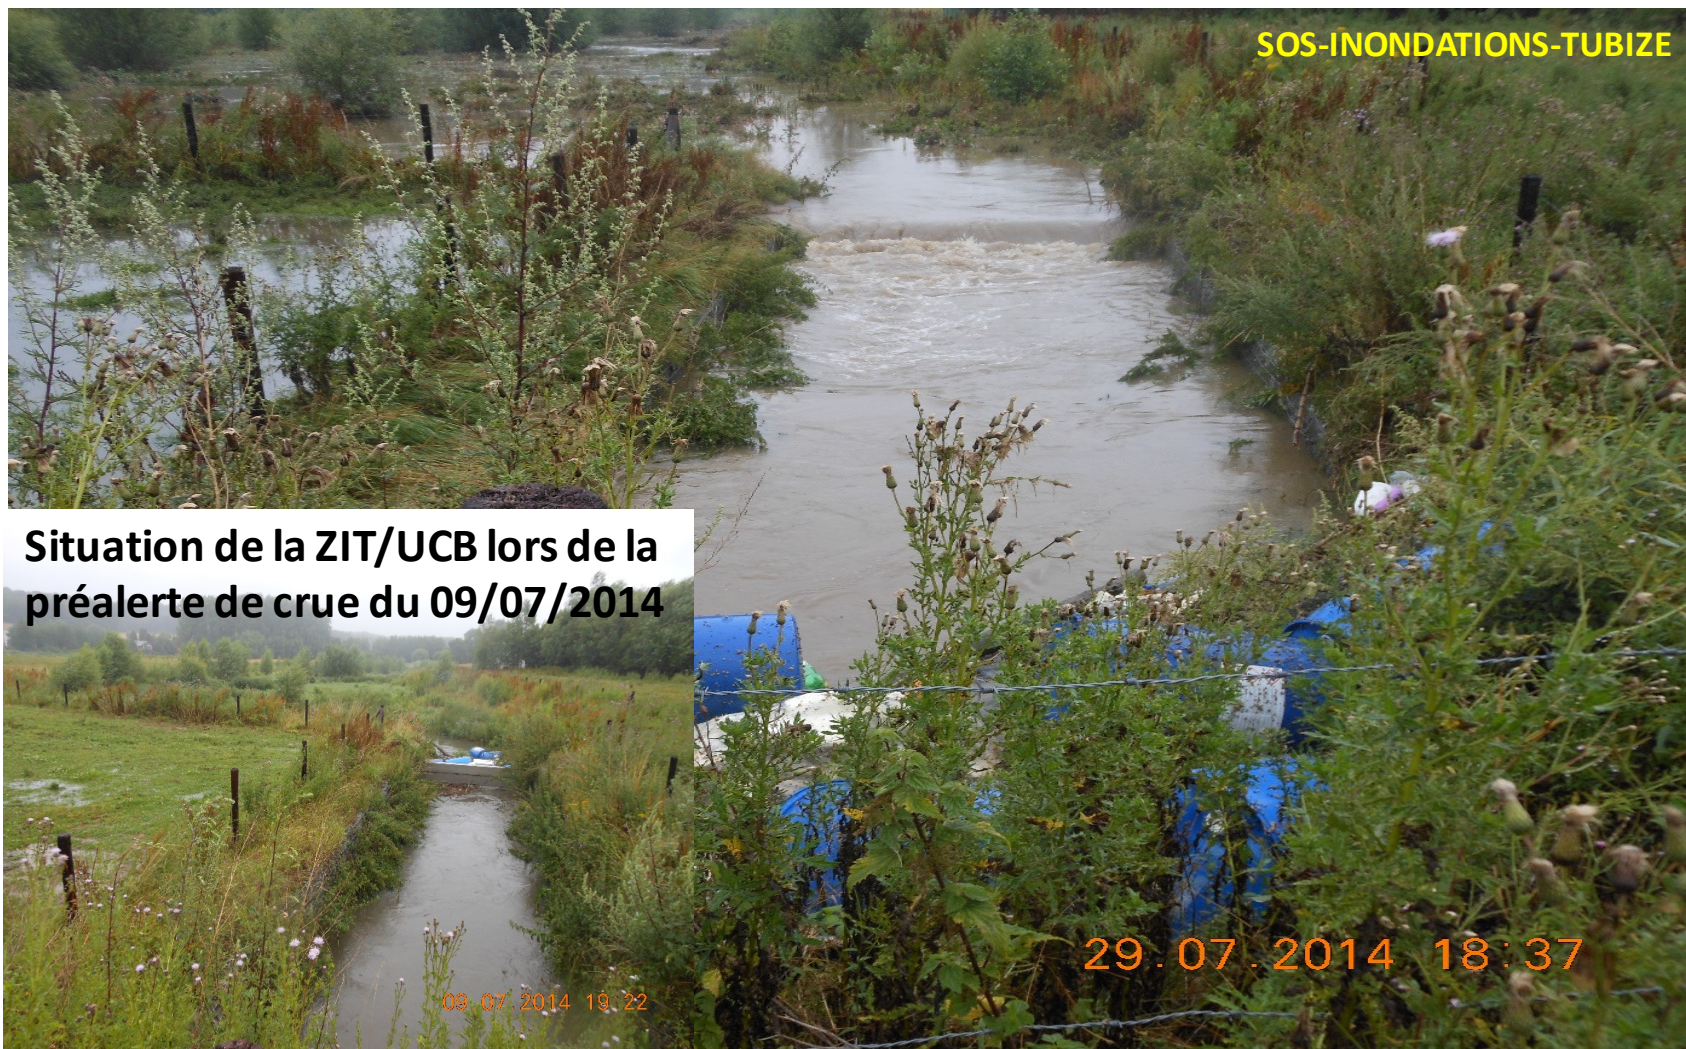
Situation de la Zone d'Immersion Temporaire à la ZIT/UCB à 18h37.

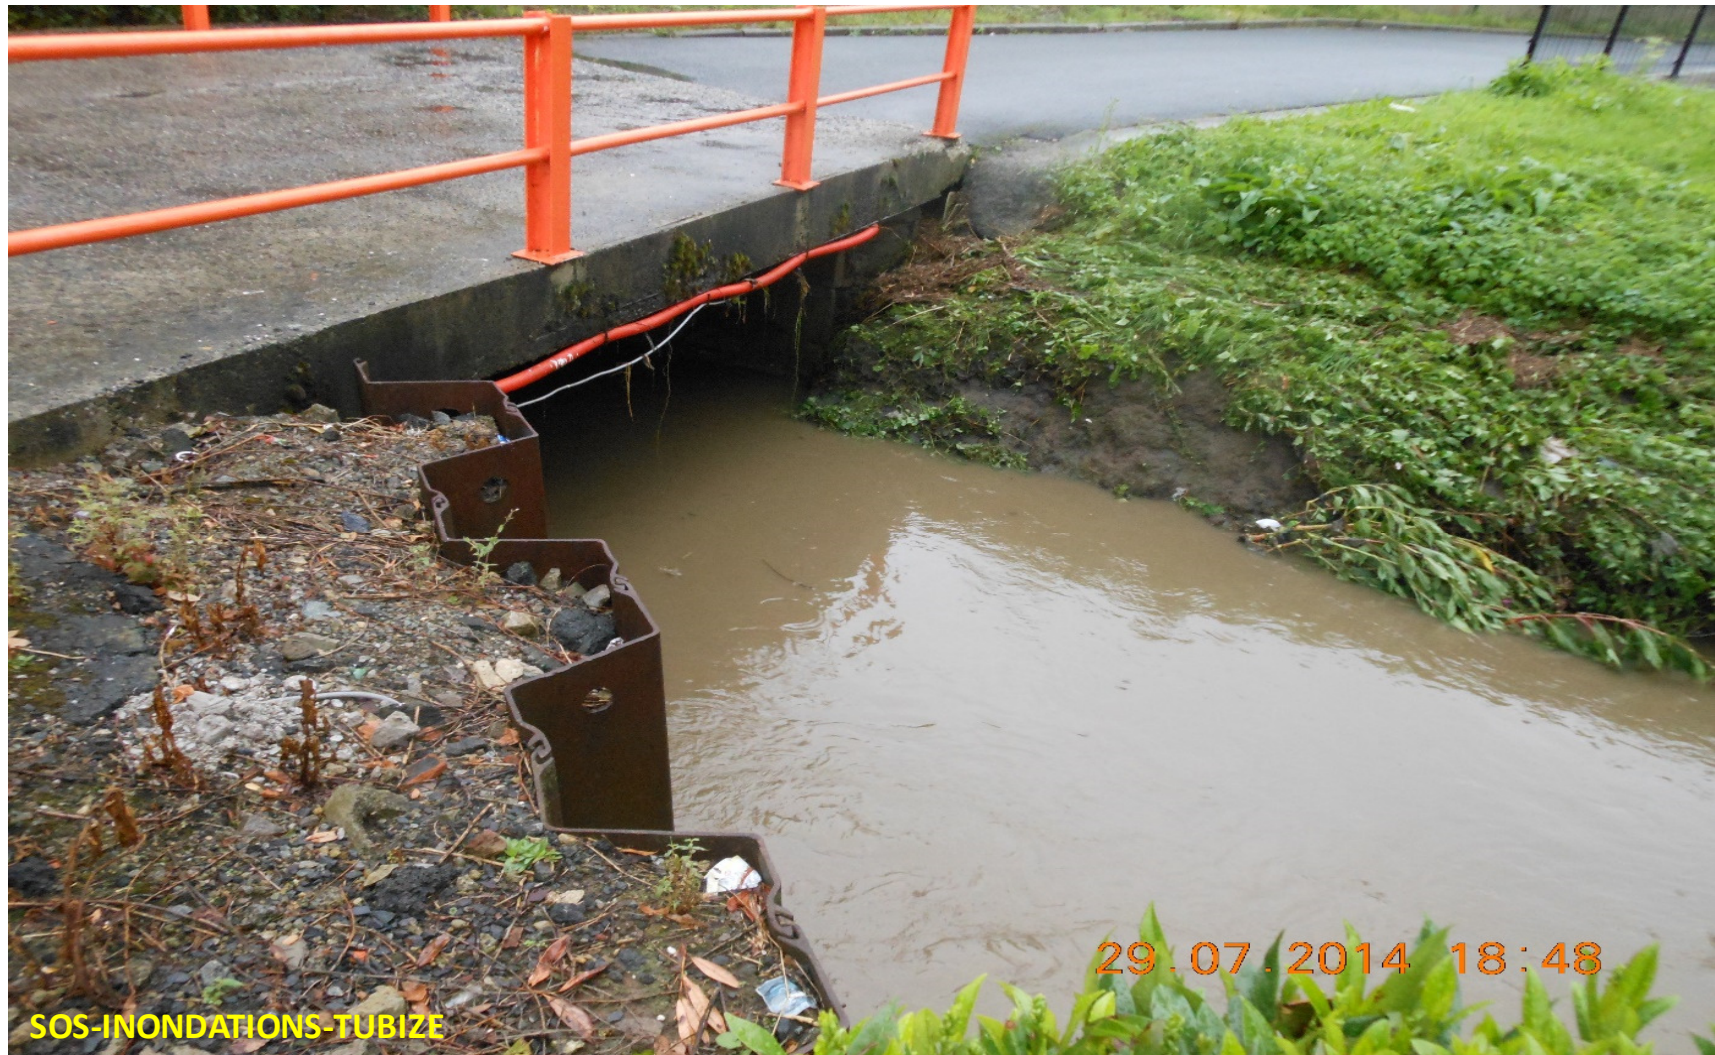
Situation du Hain à 18h48 au pont près du Brico à Braine l'Alleud. La situation est incontestablement à la décrue.

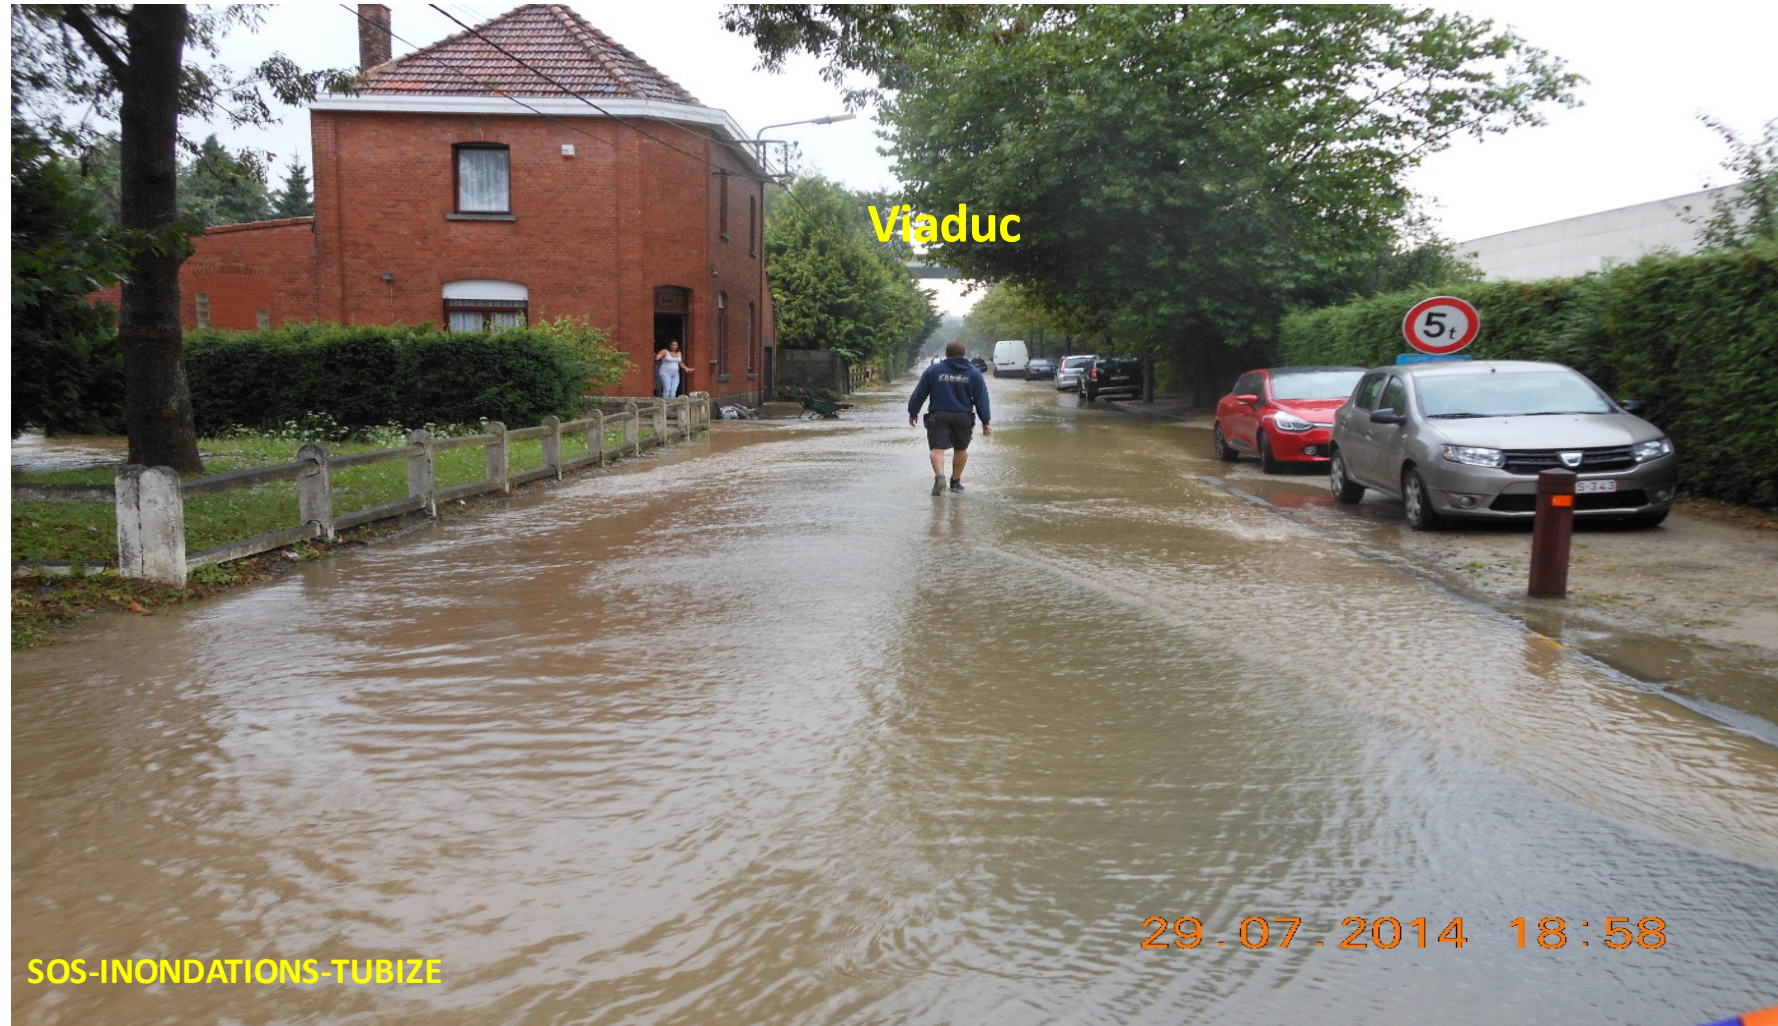
Situation à la rue du Try à Wauthier Braine à 18h58. (côté de la rue François Gérard)

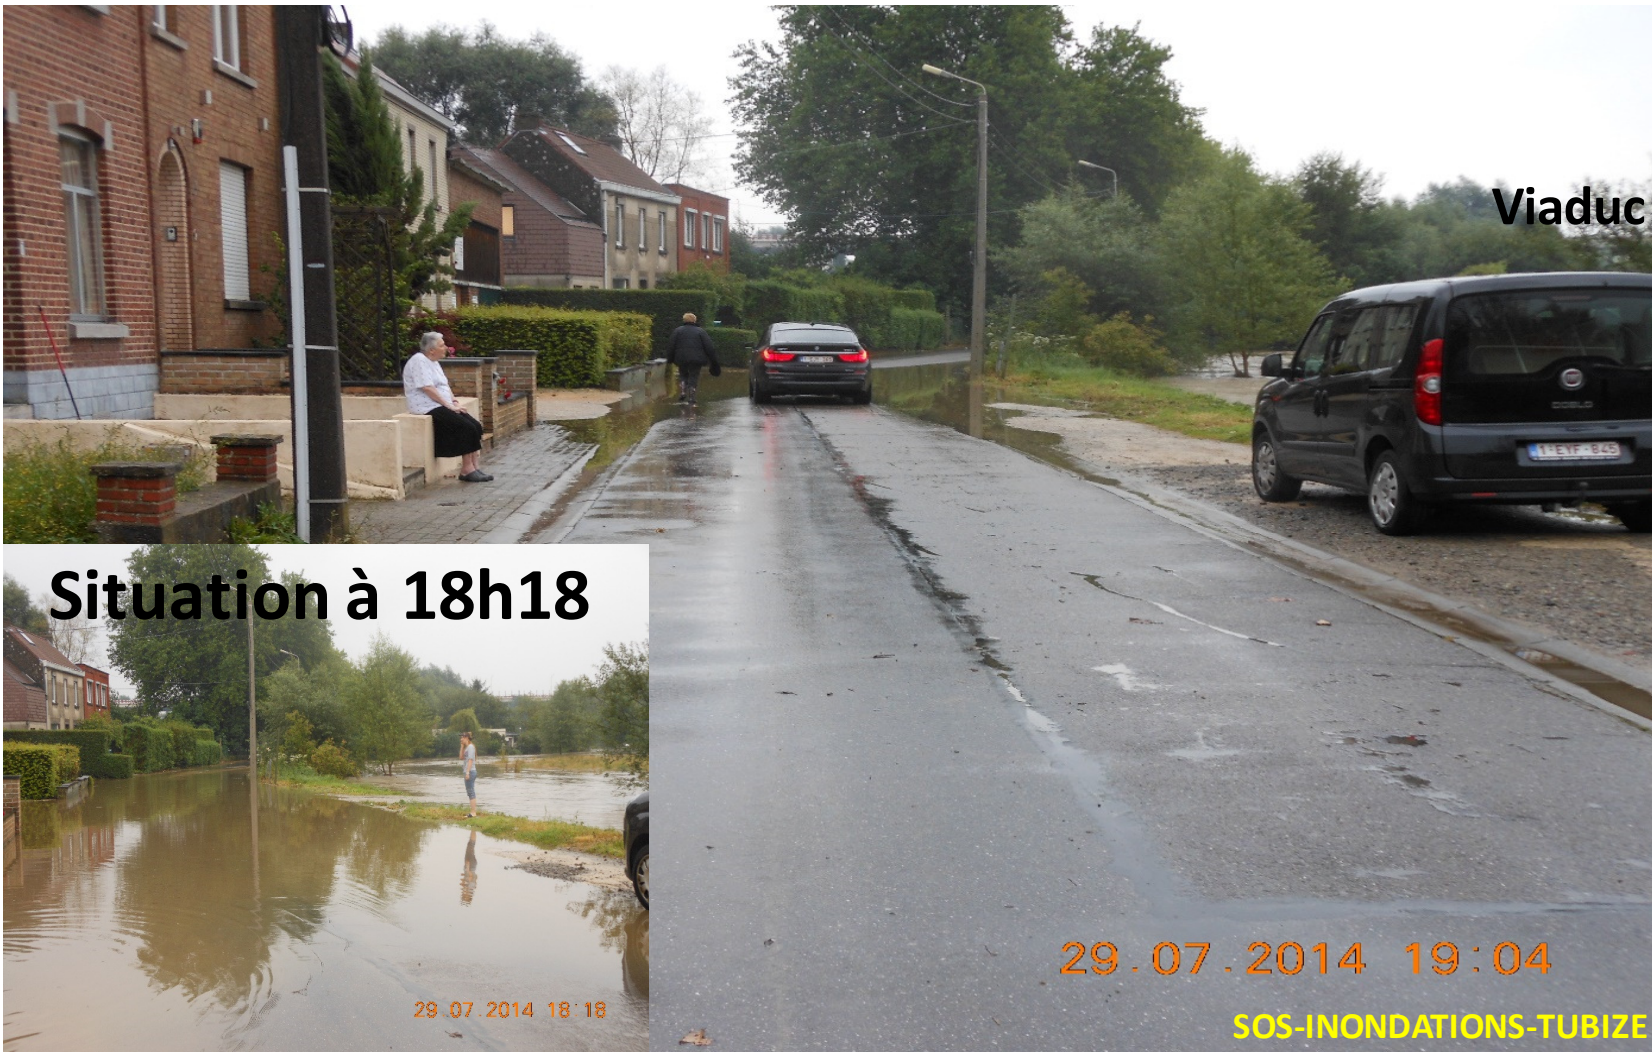
Situation de l'autre côté de la rue du Try à Wauthier Braine, (19h04) la situation est à la décrue.

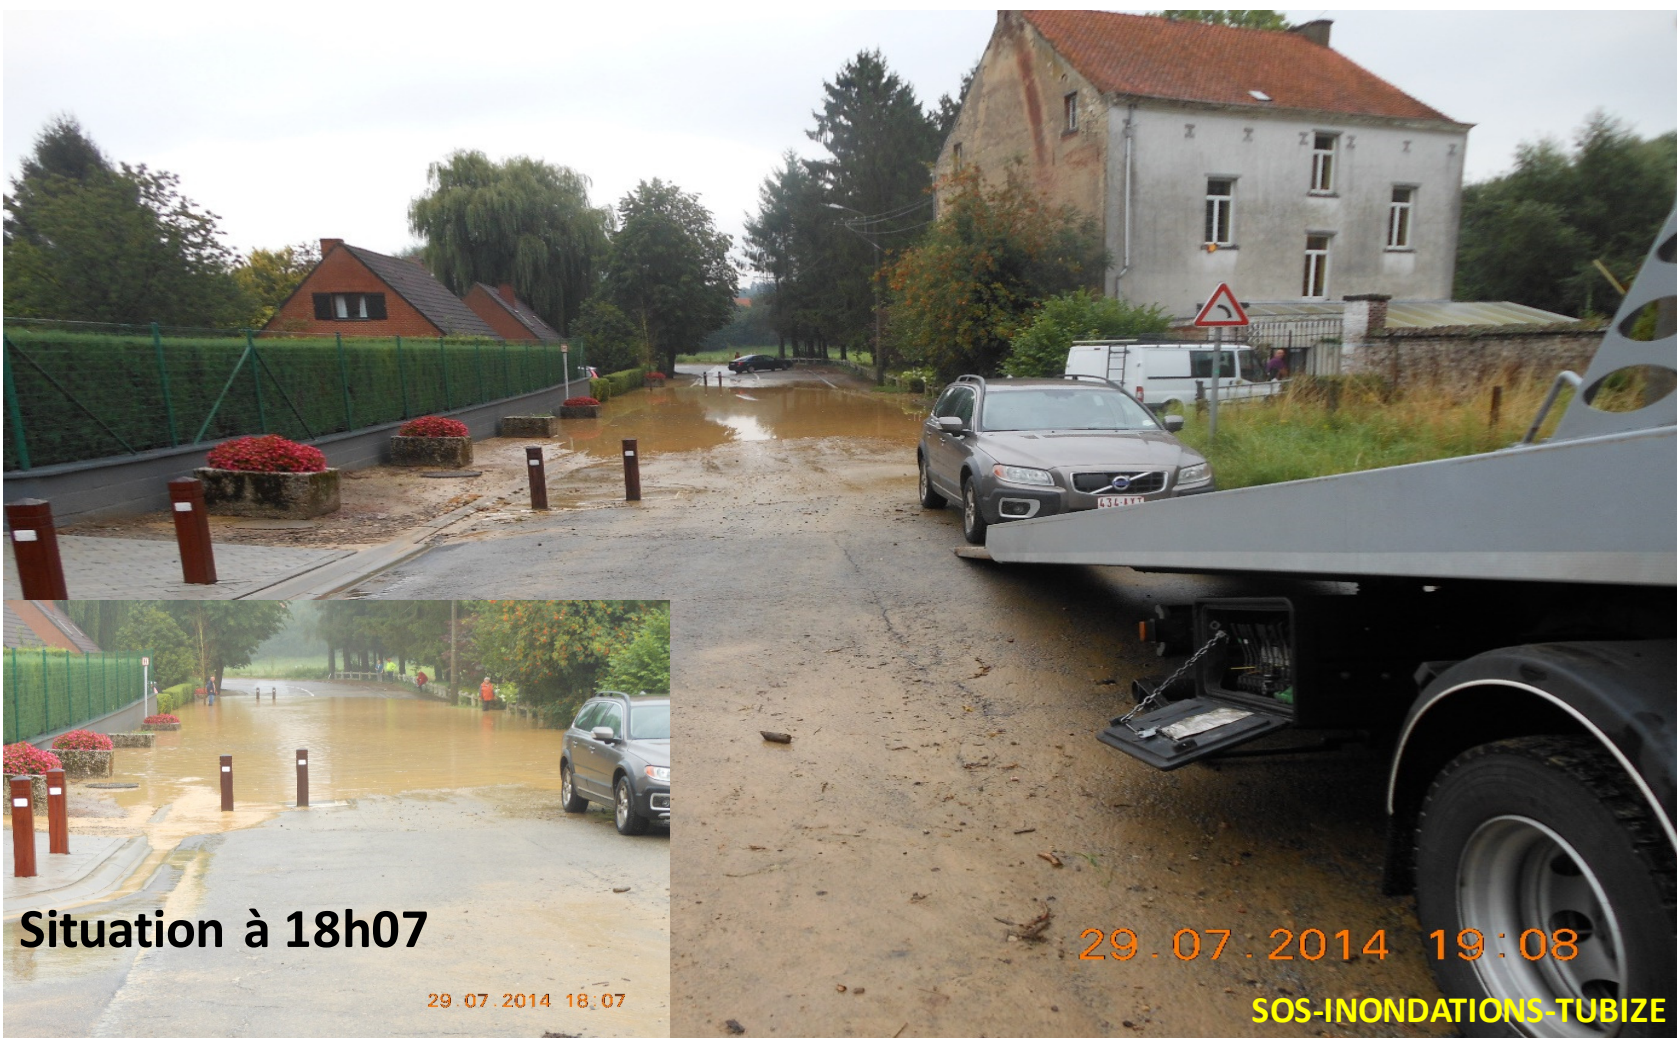
Situation à la rue du Mont Saint Pont à Wauthier Braine (19h08). La situation est à la décrue.

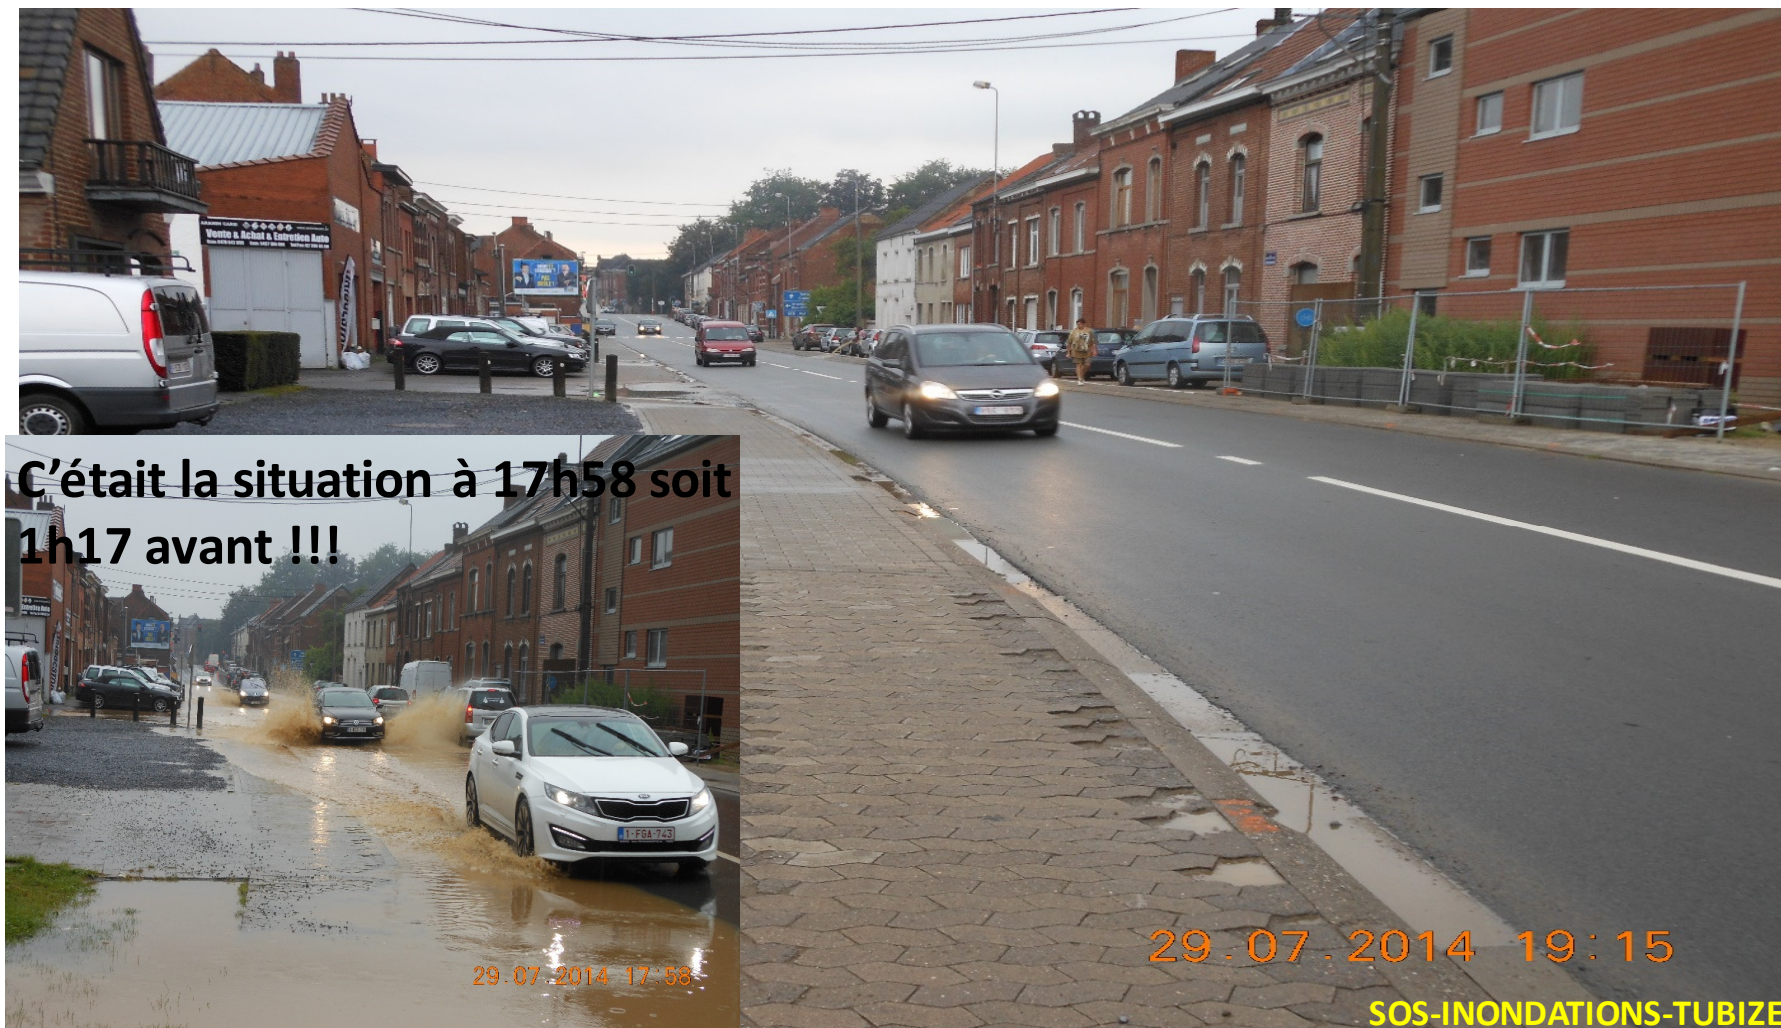
Situation à 19h15, juste après le même carrefour de Braine le Château. (la décrue est bien amorcée à cet endroit)

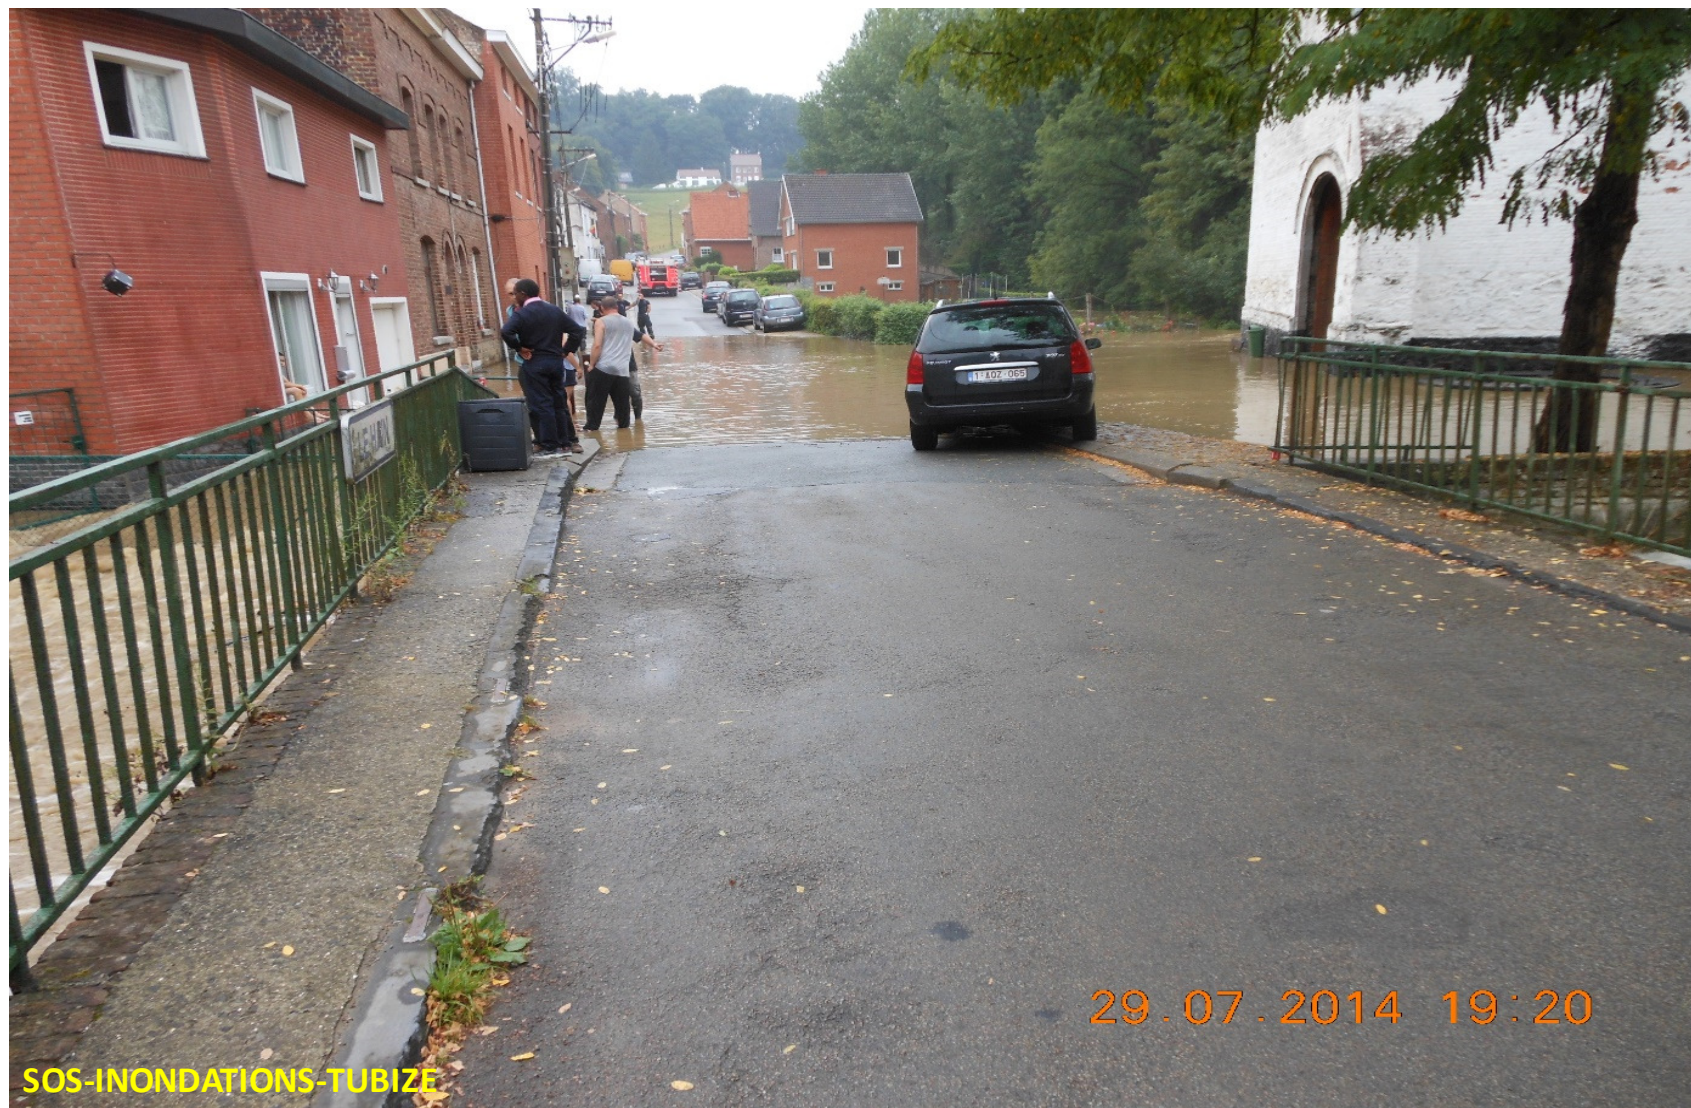
Situation au Moulin Banal à Braine le Château. (à 19h20)
