Mardi 29 juillet 2014

- Inondations au Rogissart et au hameau du 45 à Clabecq**
- Alerte de crue sur les biefs Ronquières/Ittre et Ittre/LembEEK du canal de Charleroi-Bruxelles**

Préambule: notre analyse de la crue du Hain du 9 juillet 2014.

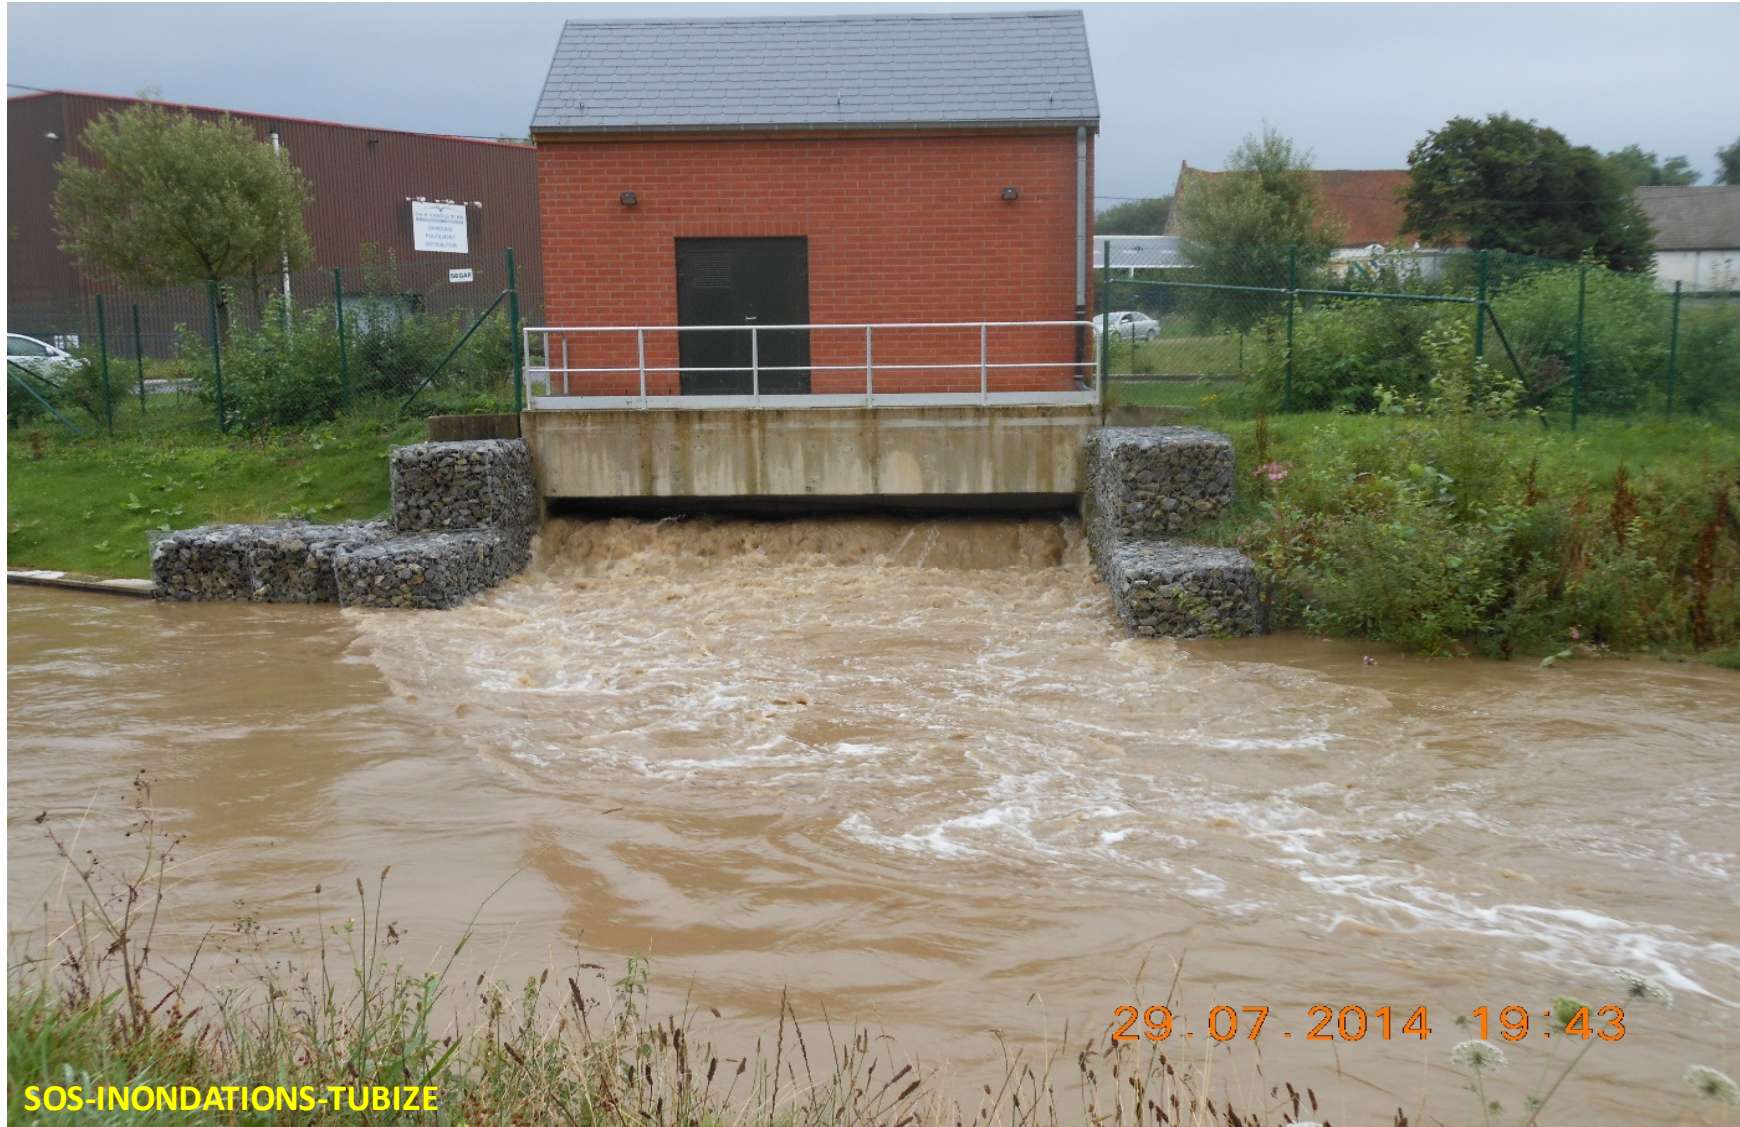
Situation du rejet de la station d'épuration à 19h43.

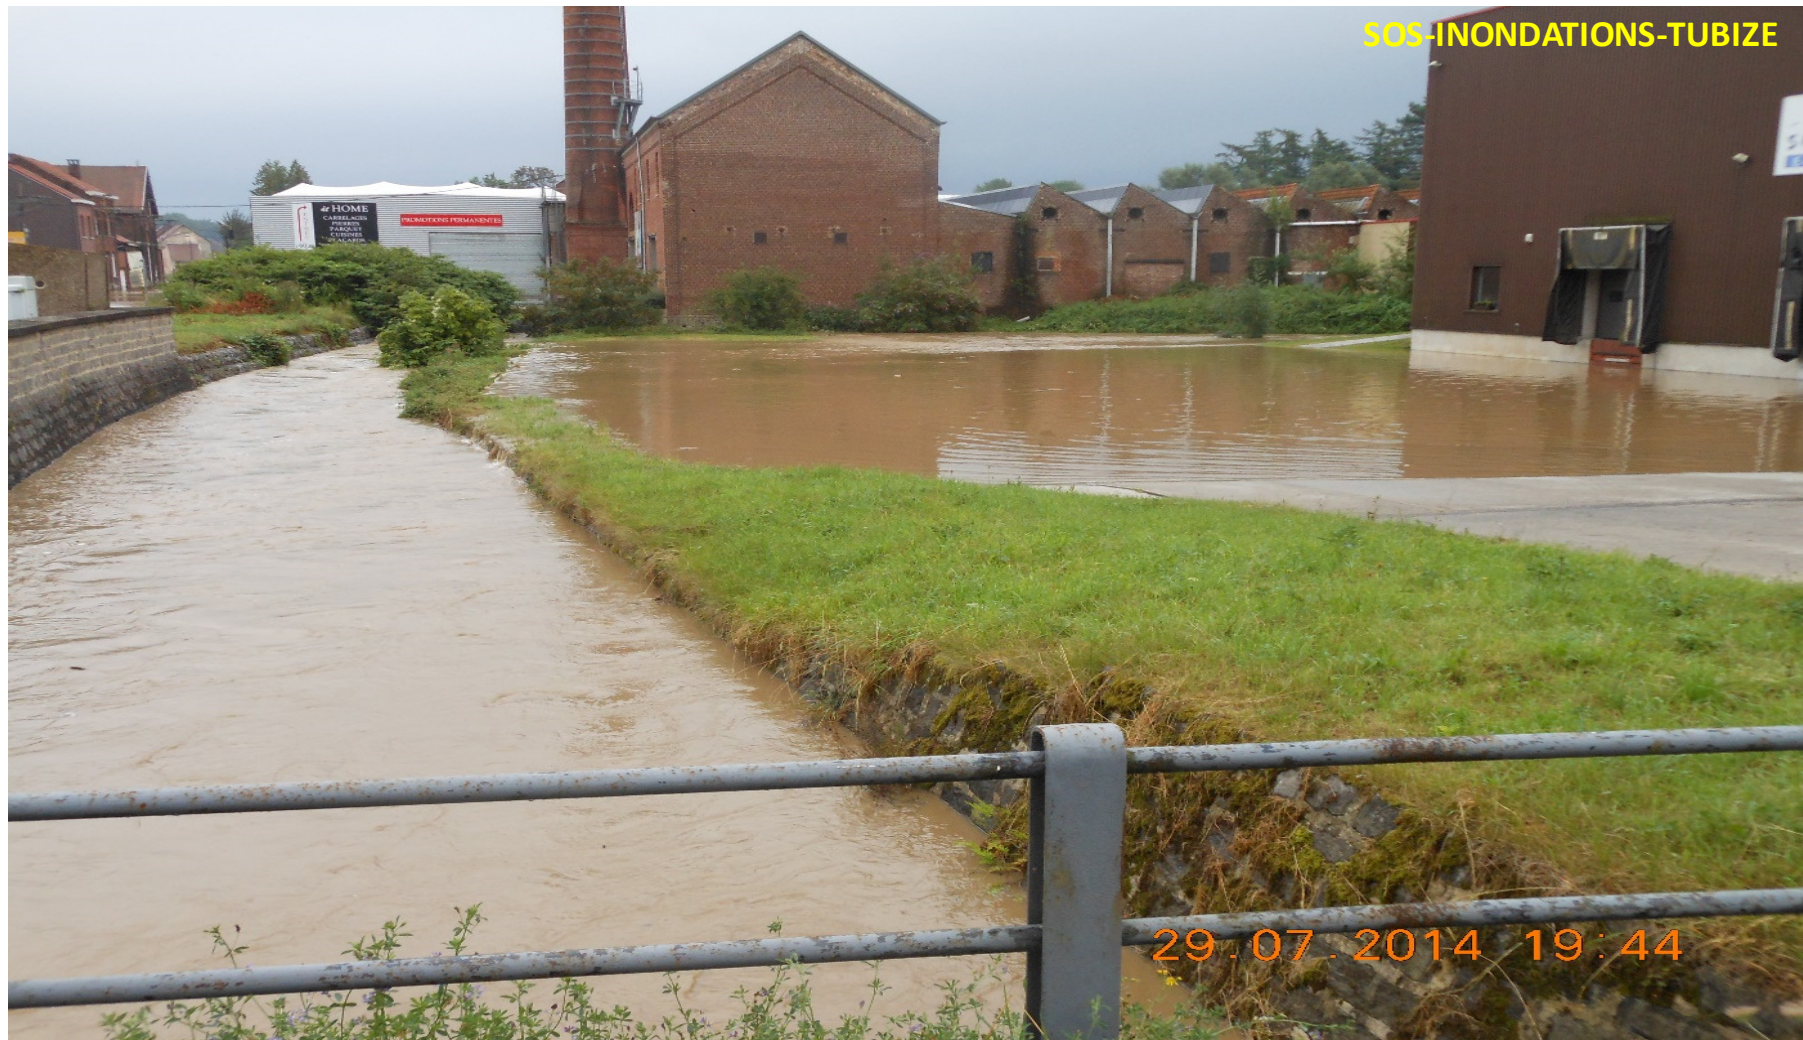
Entreprise située juste en amont (rue de la Potterree) du rejet de la station d'épuration de Braine le Château. (19h44)

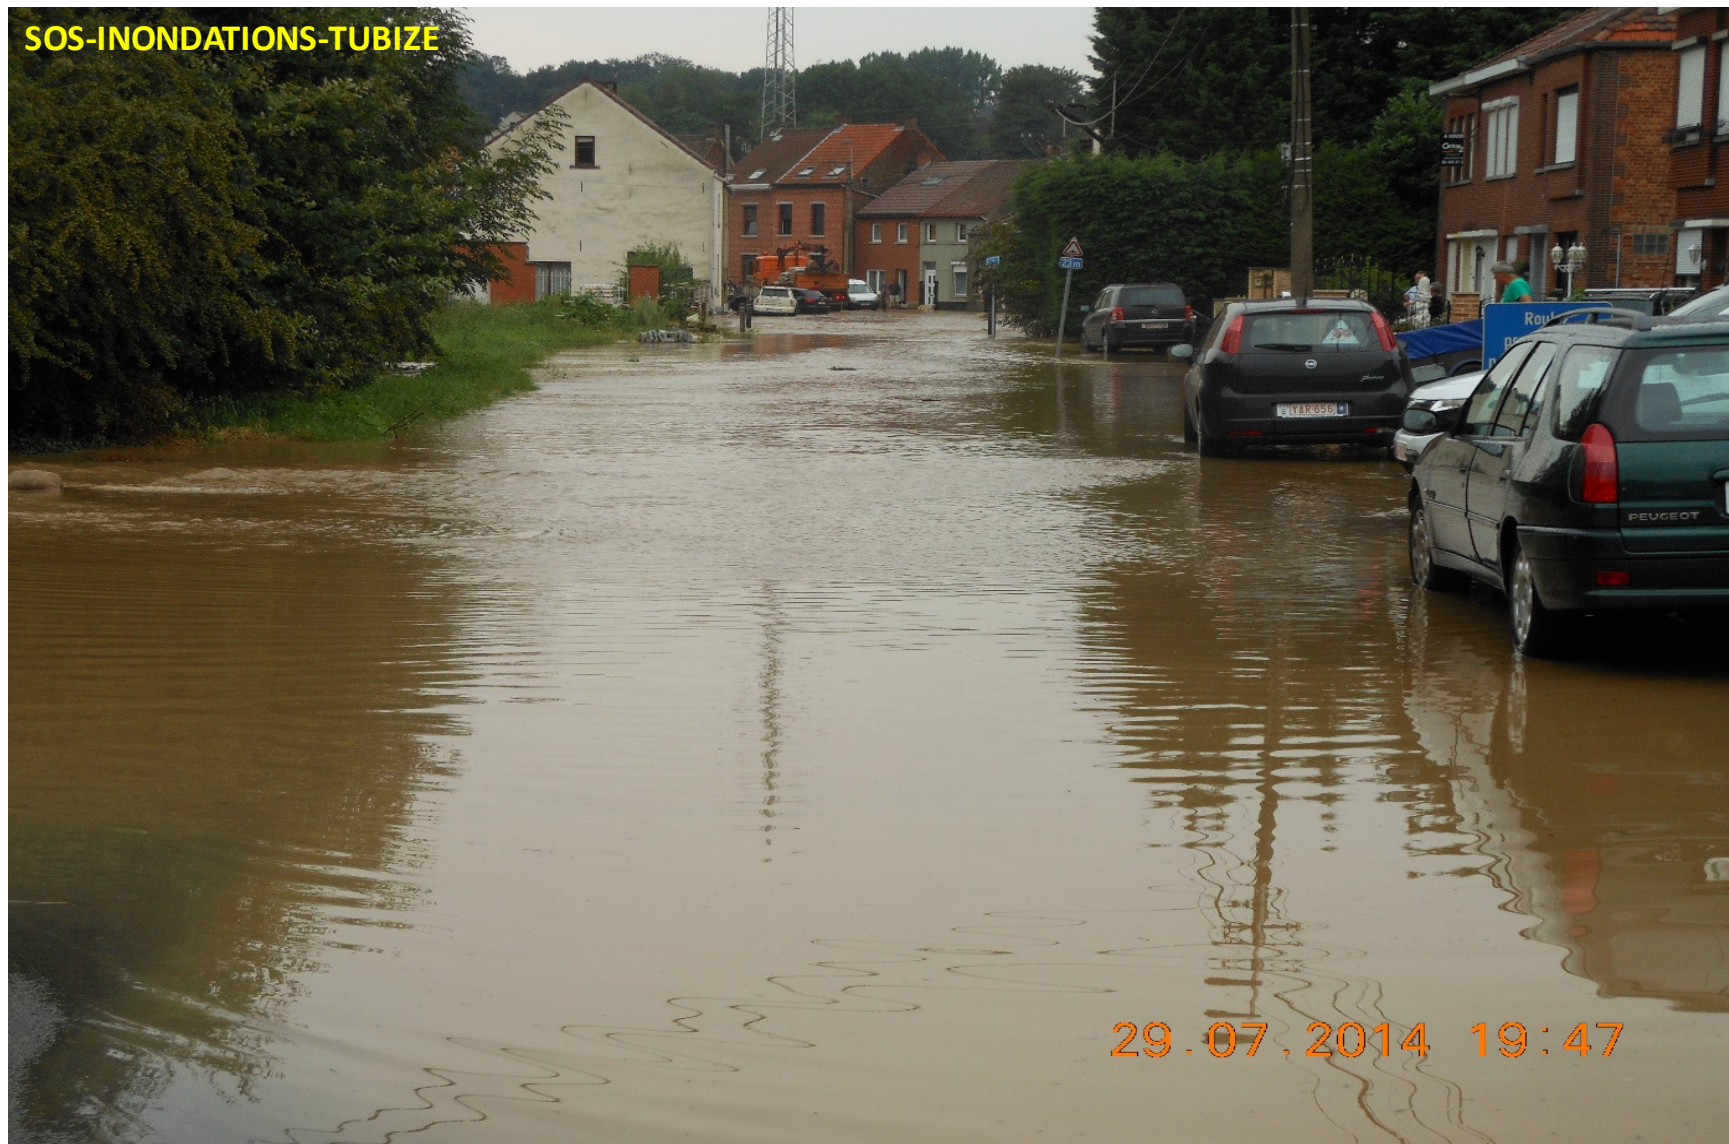
Rue des Combattants à 19h47. (Rogissart/Tubize)

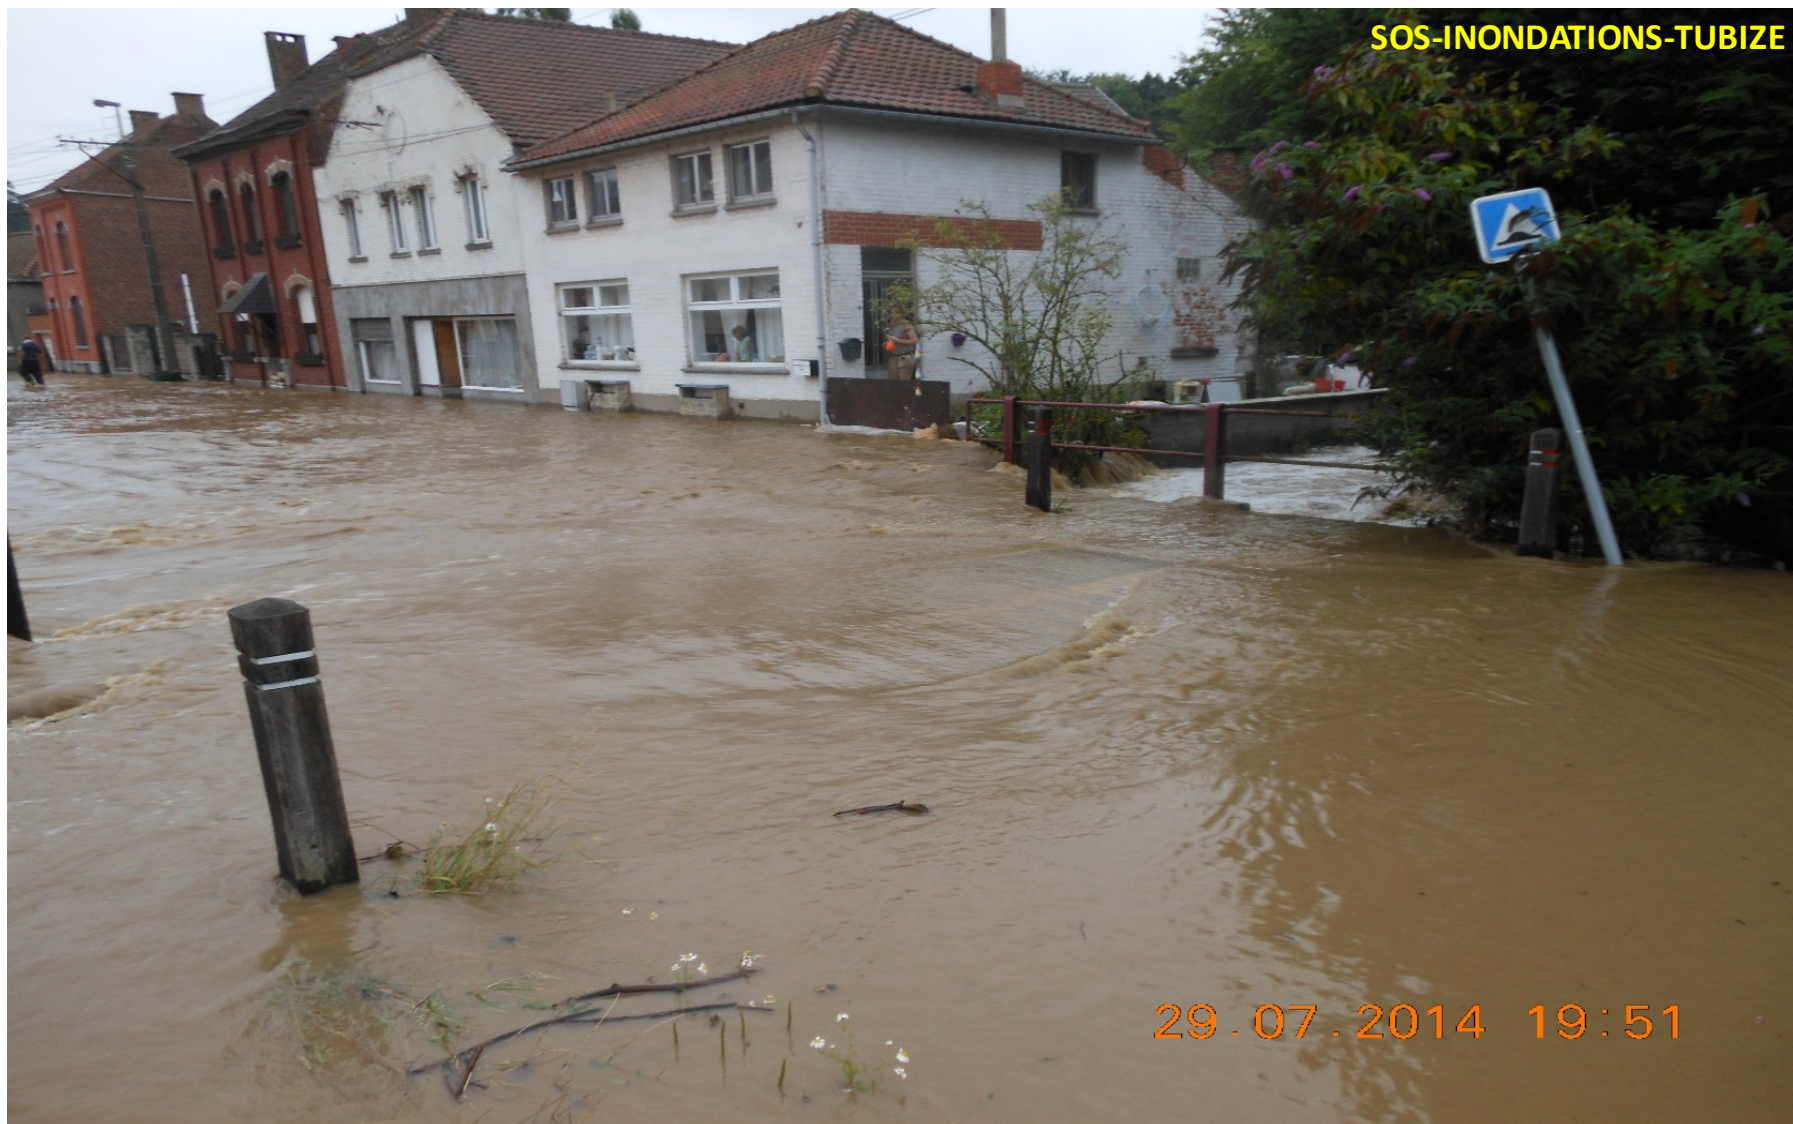
1^{er} pont de la rue des Combattants à 19h51.

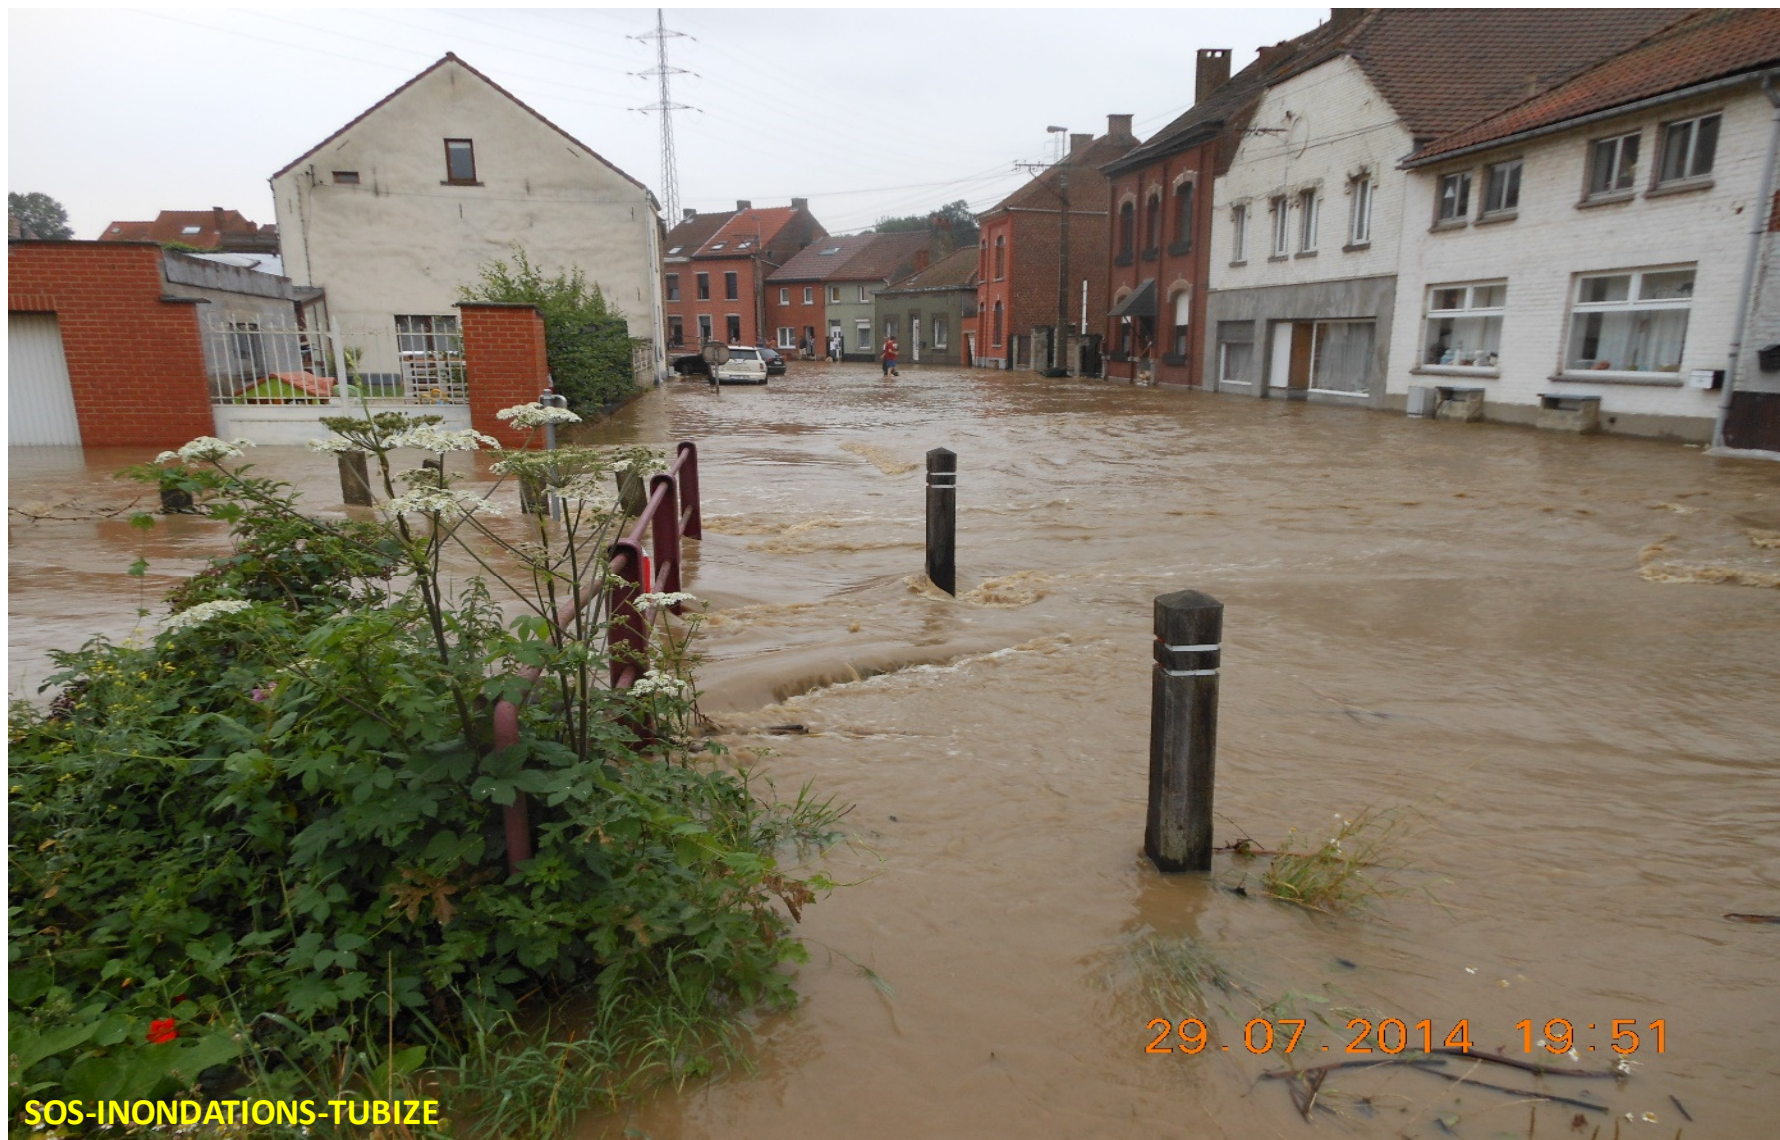
Rue des Combattants à 19h51.

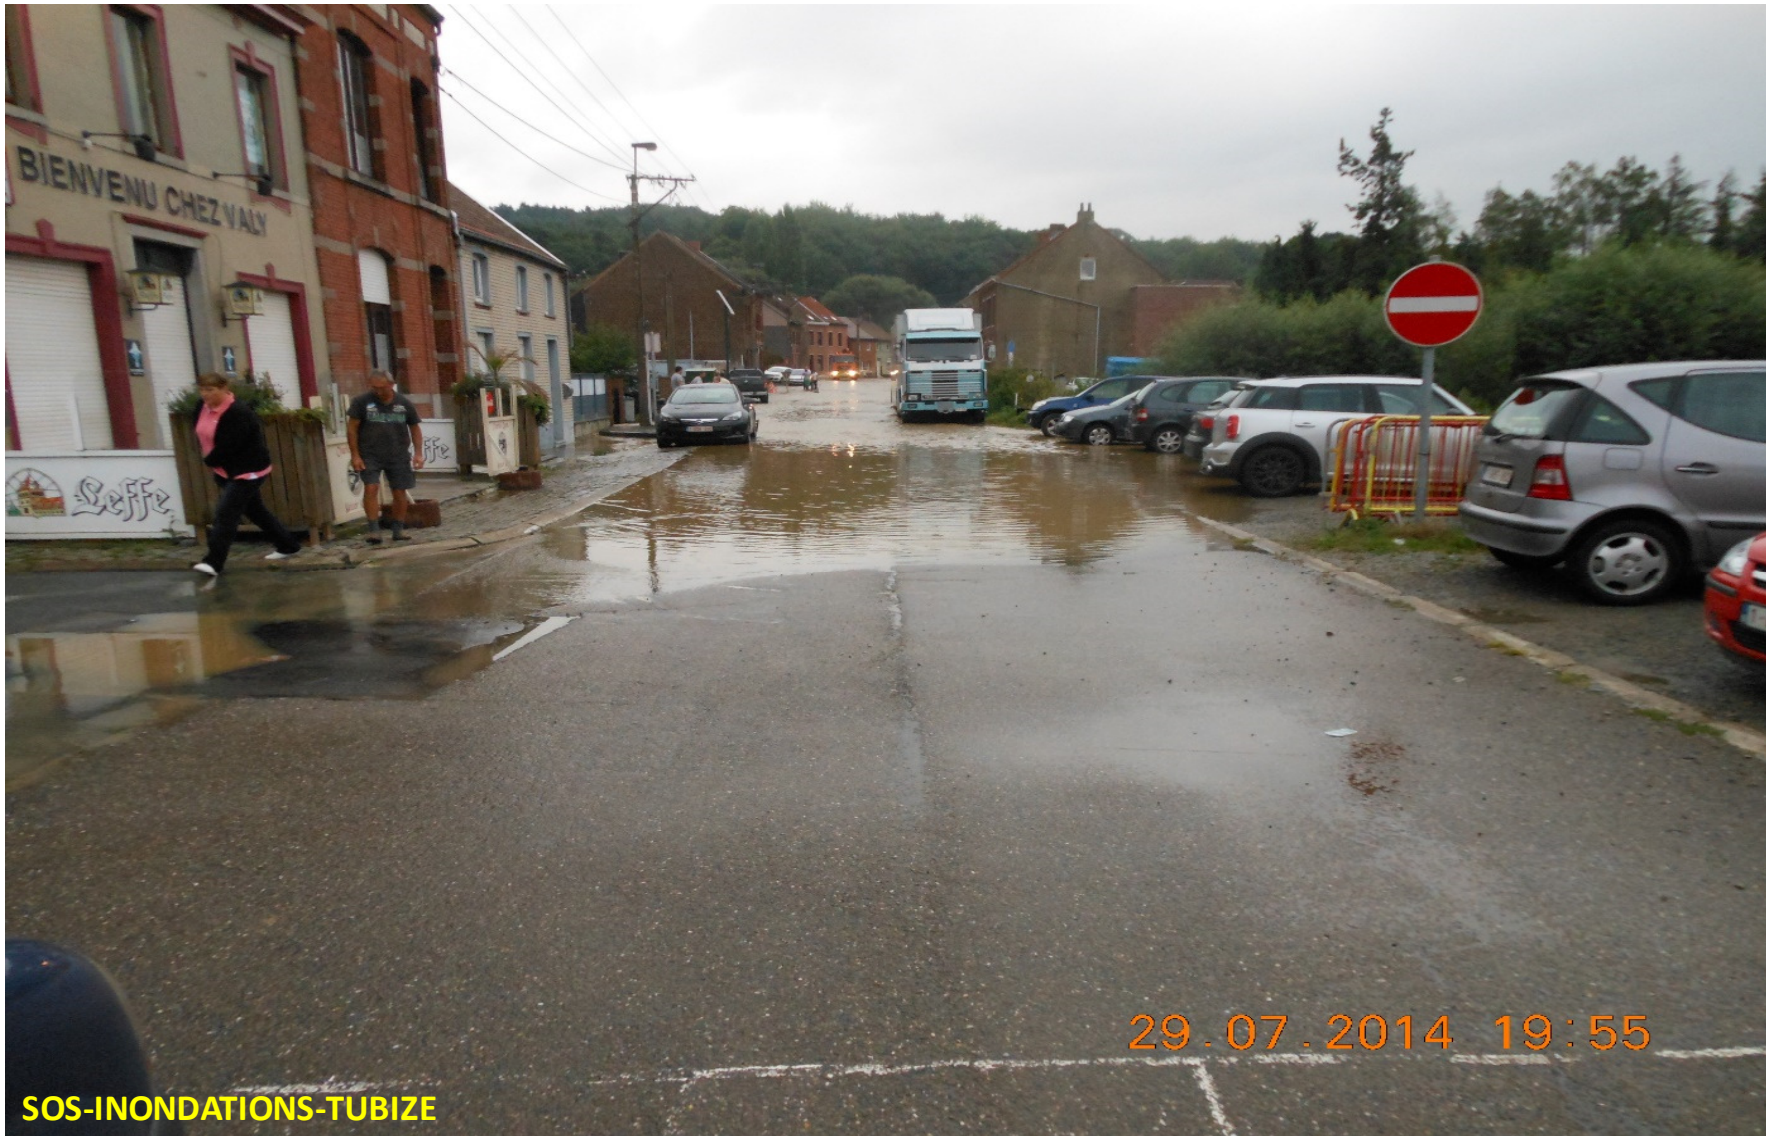
Rue des Combattants 19h55.

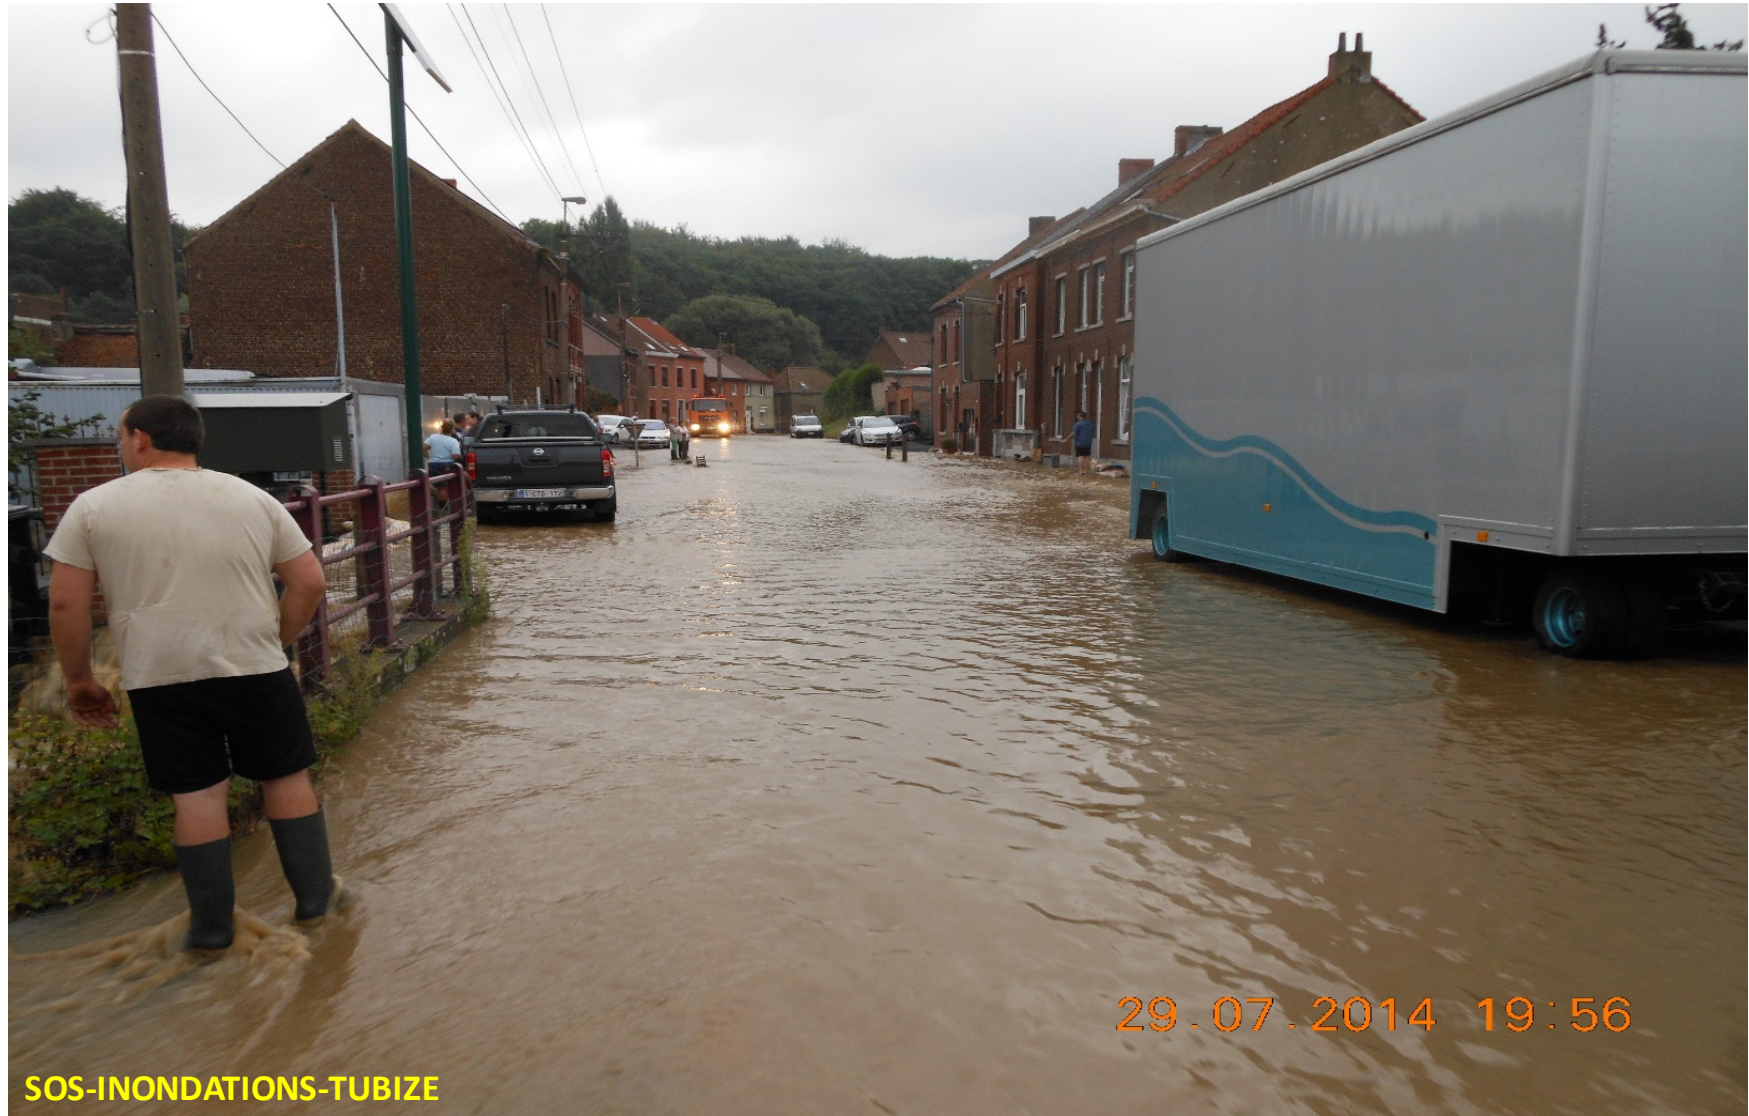
Rue des Combattants à 19h56.

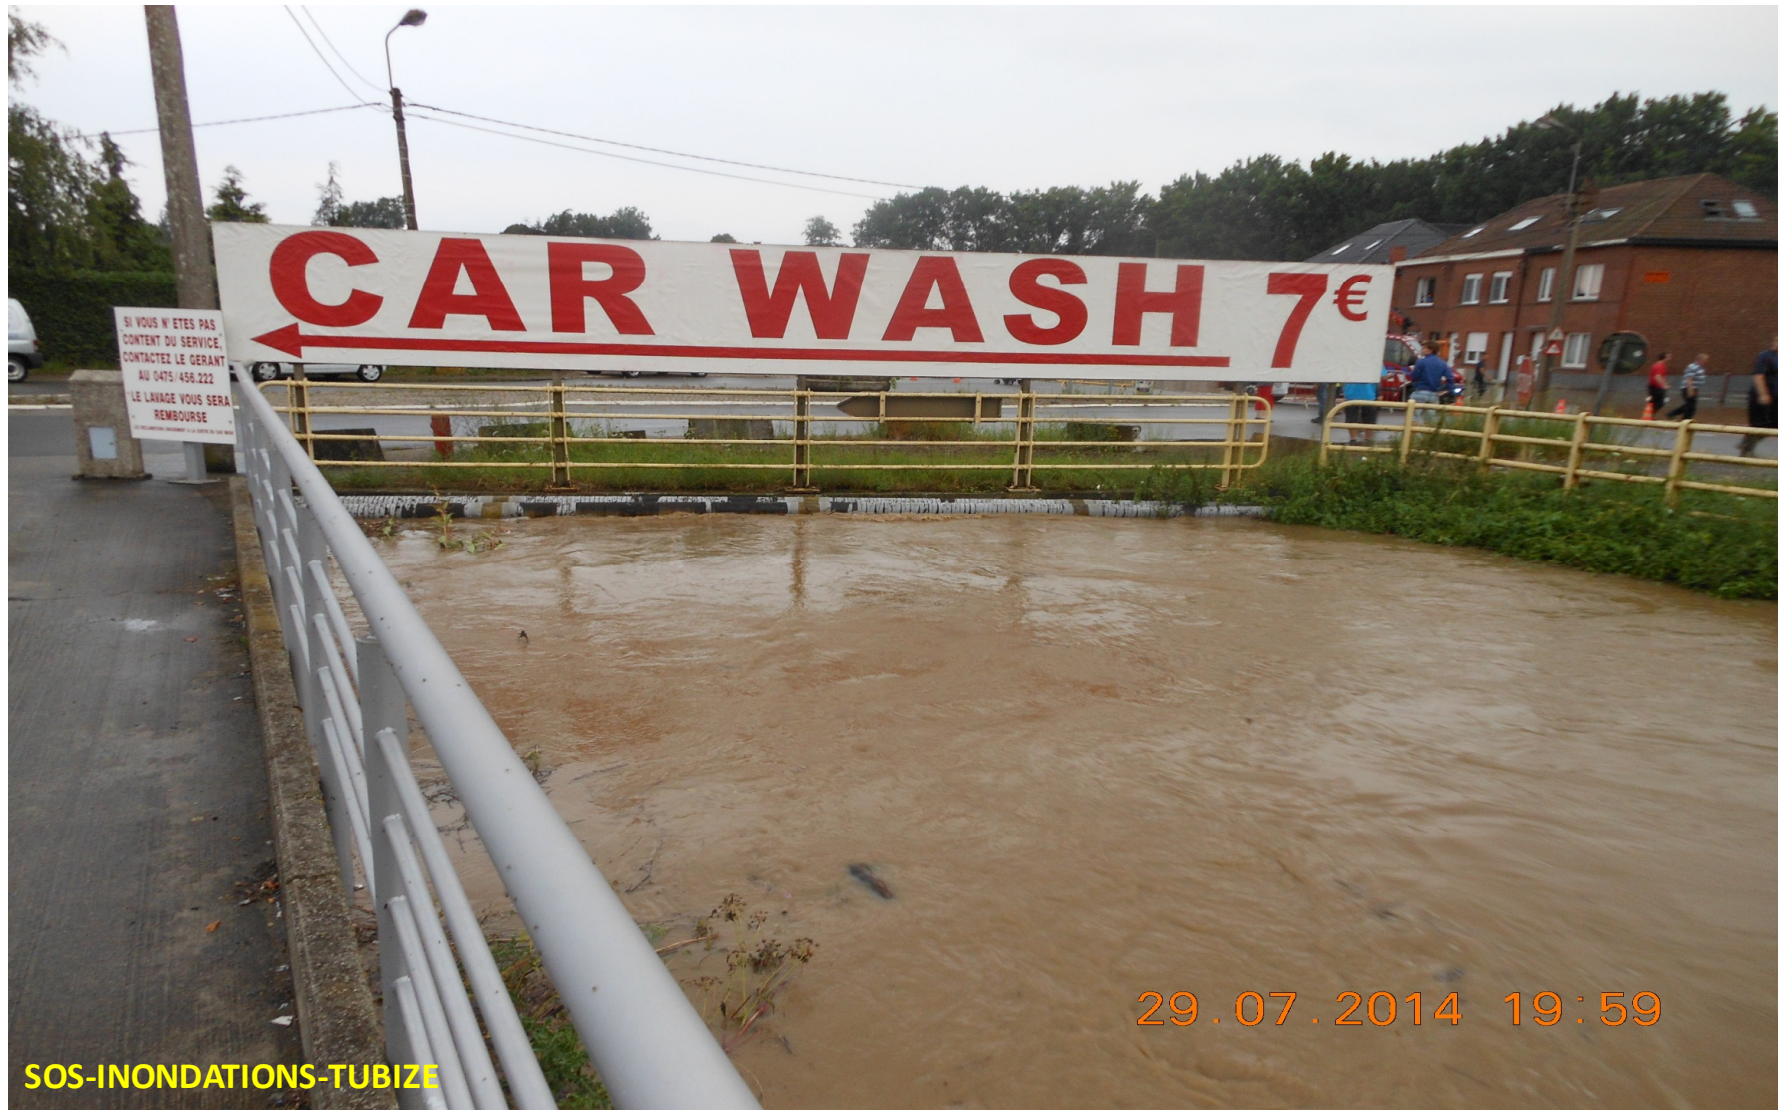
Situation au Pont du Car Wash à 19h59.

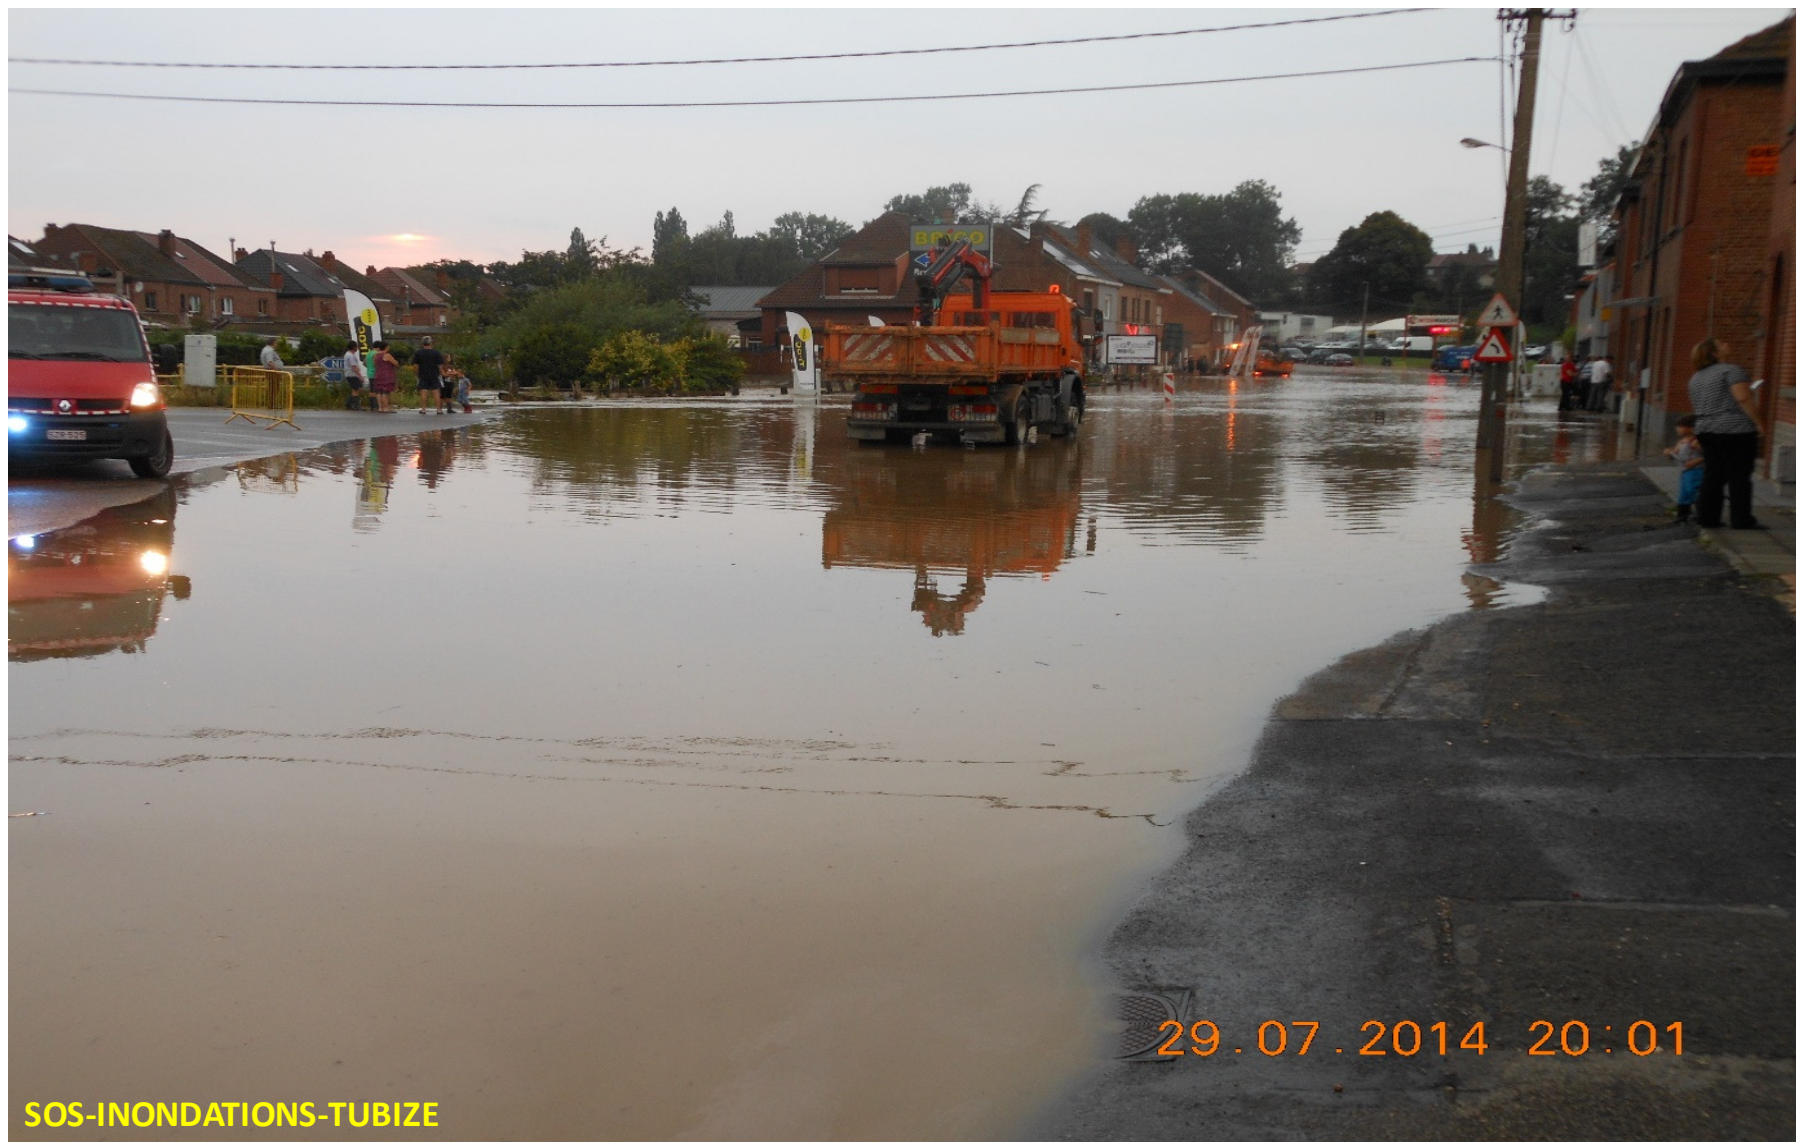
Route Provinciale à 20h01. (Clabecq/Tubize)

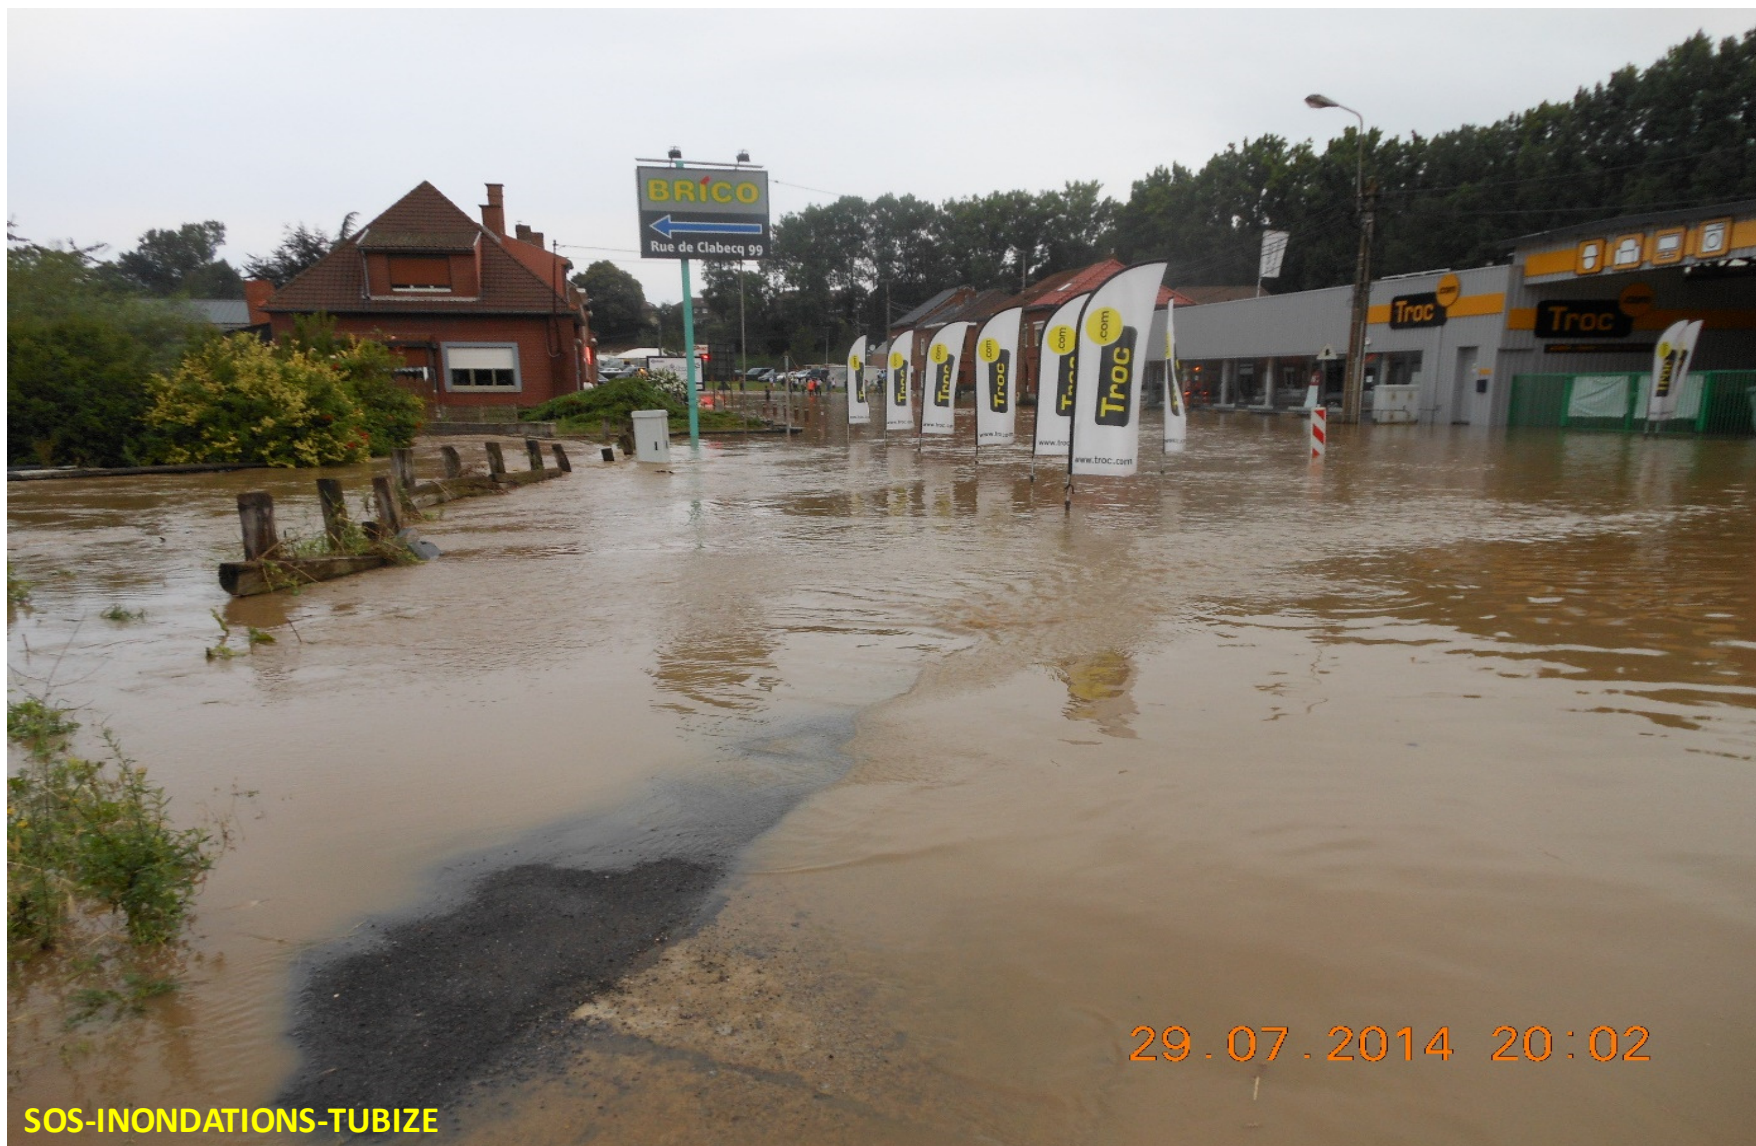
Route Provinciale à 20h02 au hameau du45.

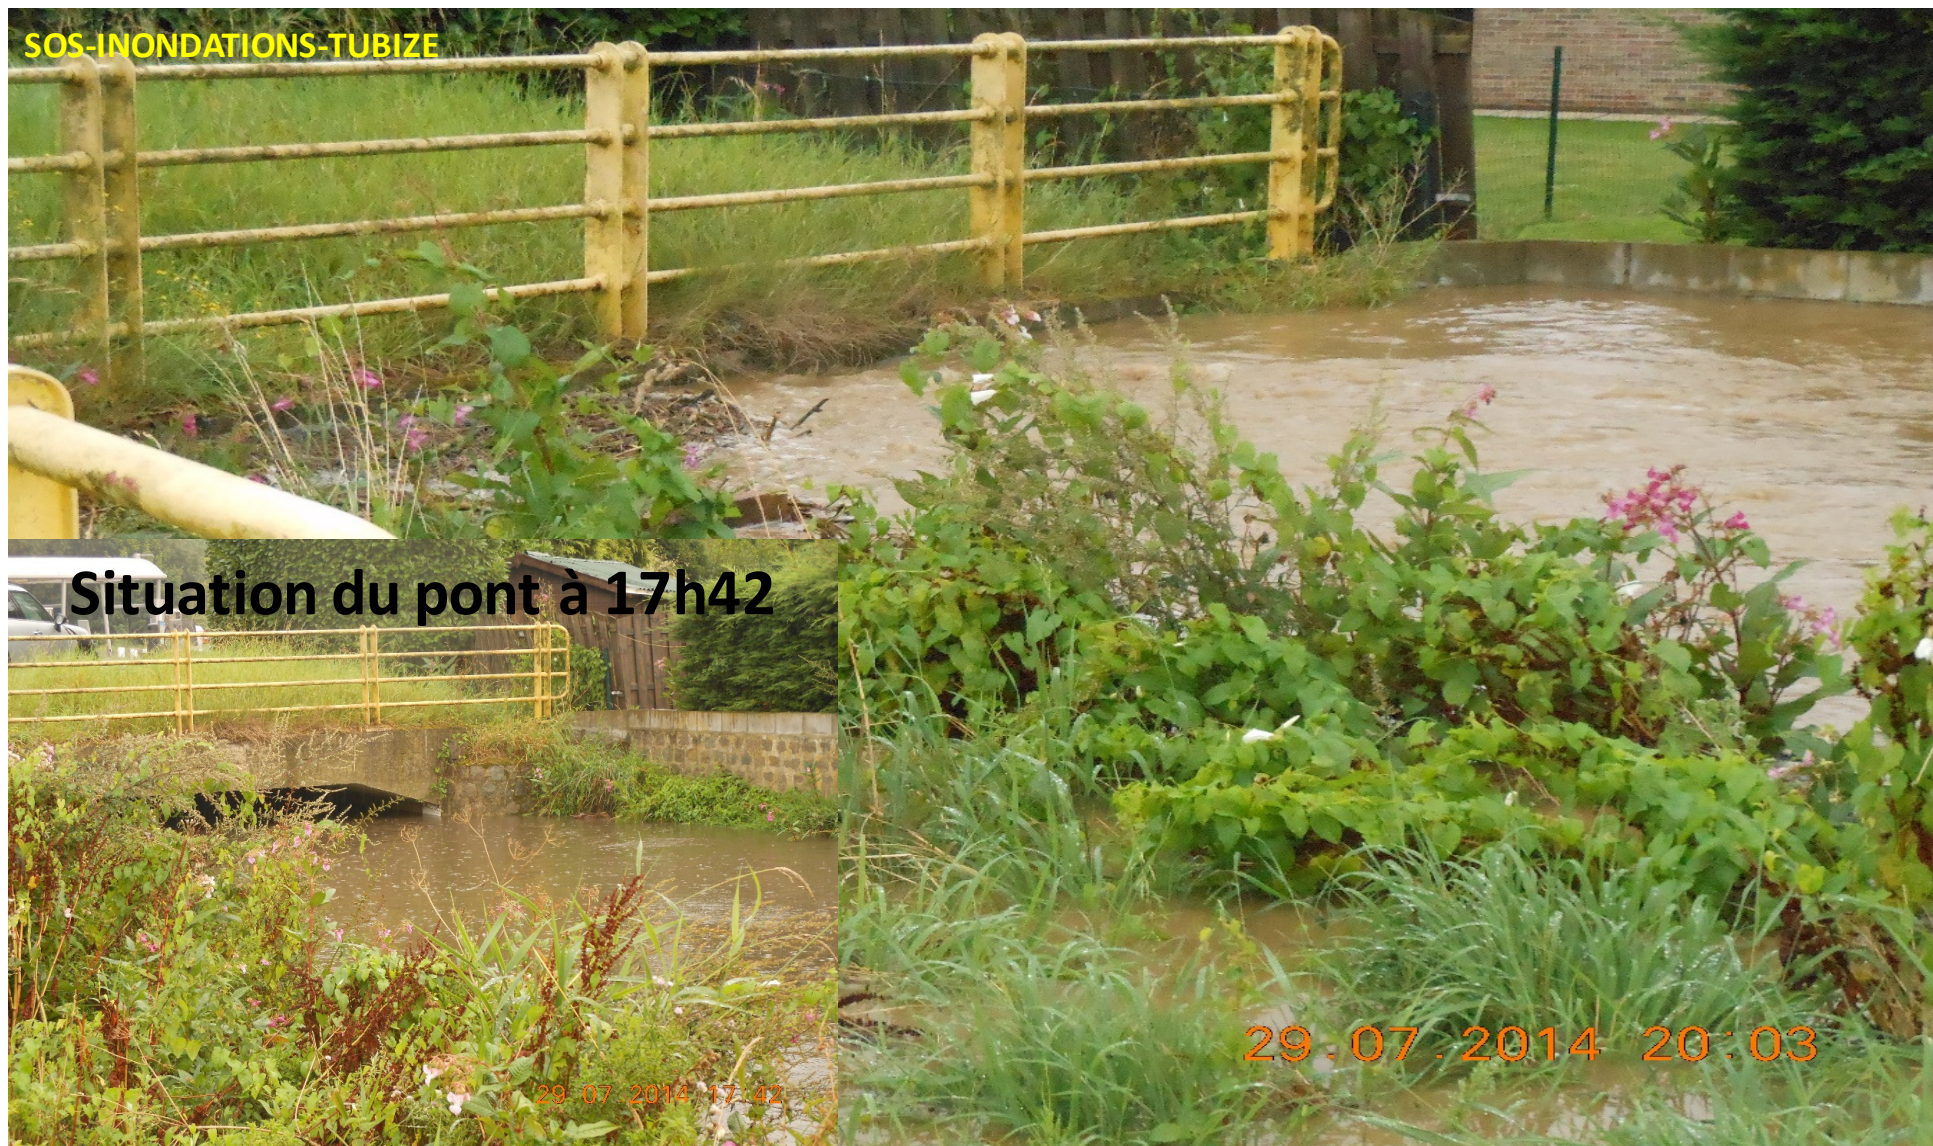
Situation du pont rue de Clabecq à 20h03.
