Mardi 29 juillet 2014

- Inondations au Rogissart et au hameau du 45 à Clabecq**
- Alerte de crue sur les biefs Ronquières/Ittre et Ittre/LembEEK du canal de Charleroi-Bruxelles**

Préambule: notre analyse de la crue du Hain du 9 juillet 2014.

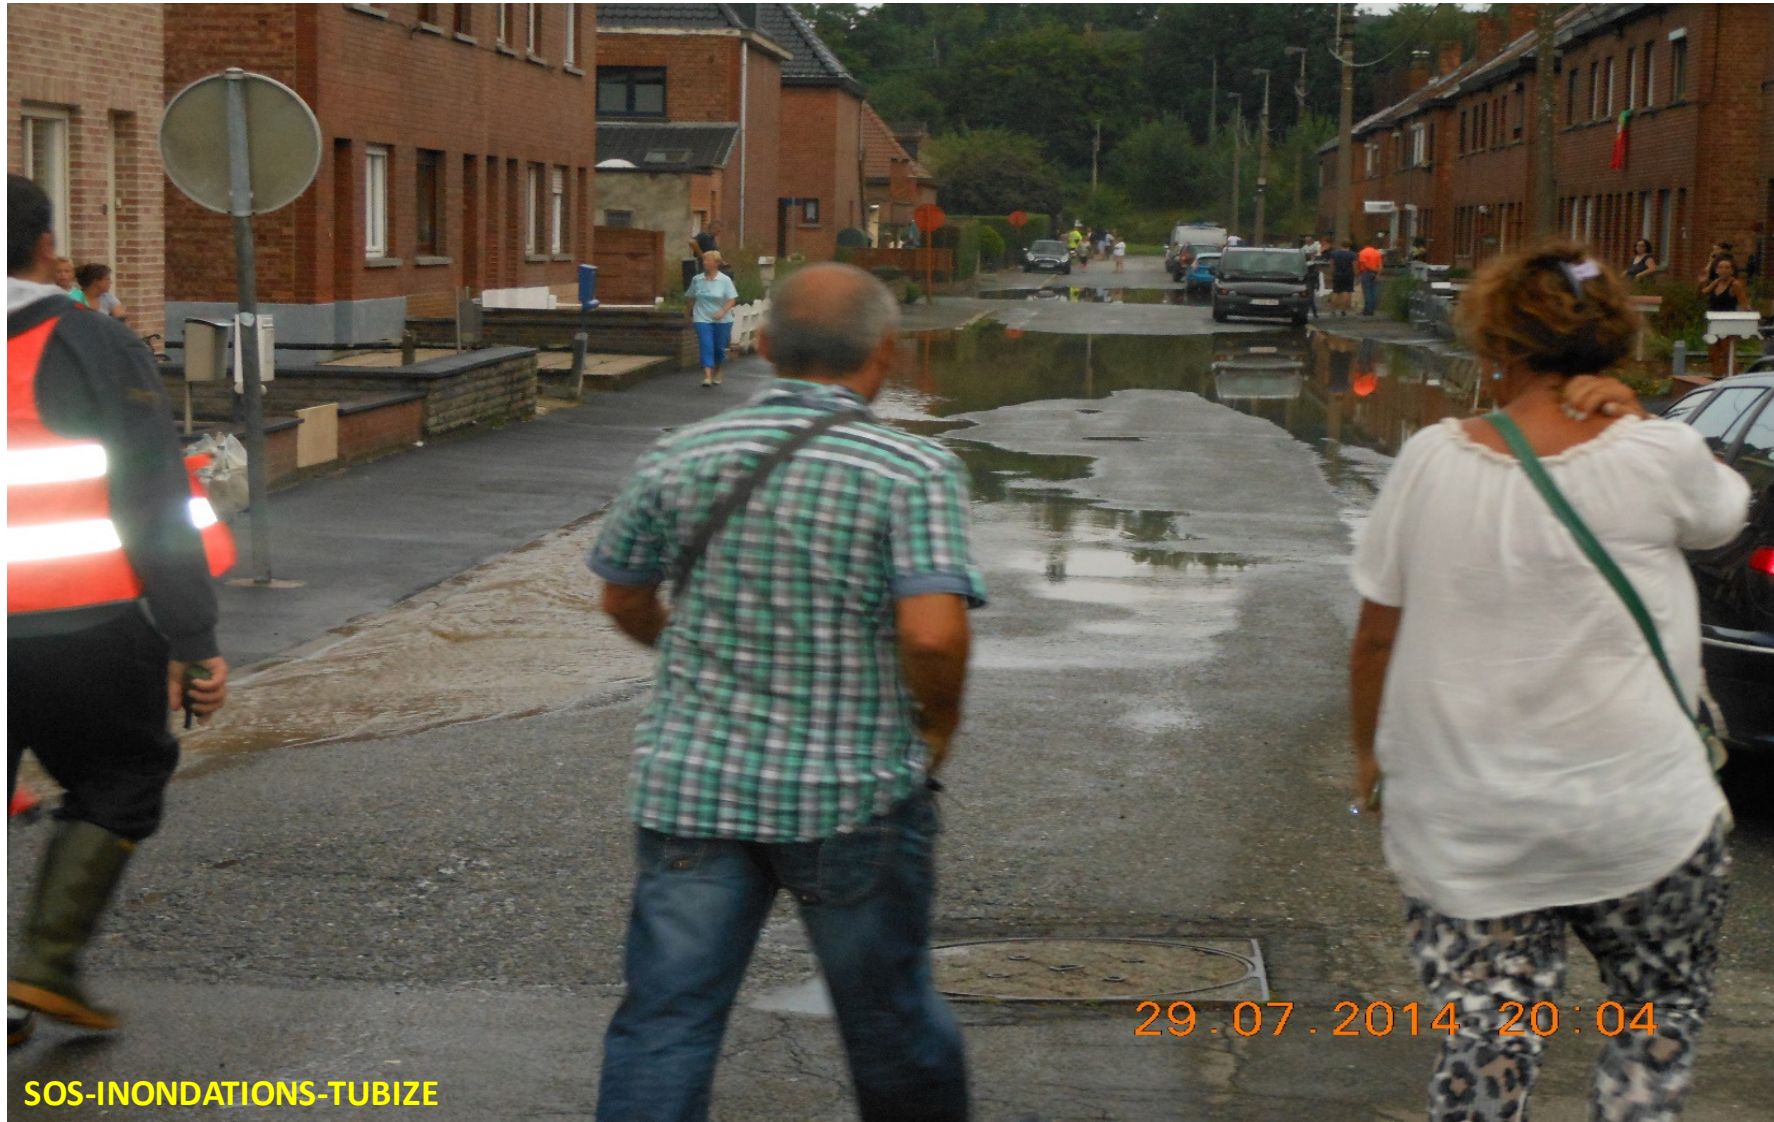
Avenue du Hain à 20h04.

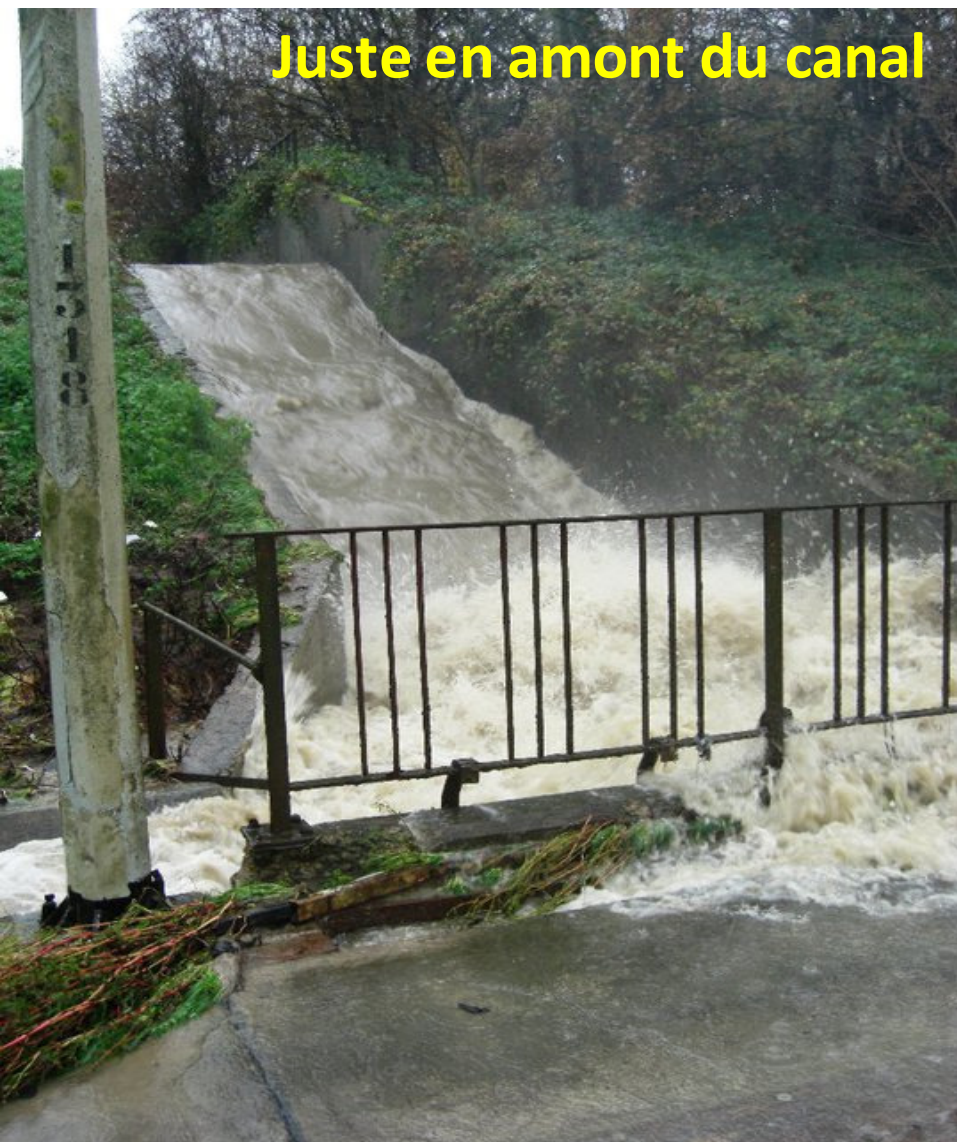
Juste en amont du canal

Voici le torrent qu'est la Samme lorsqu'elle est en crue.

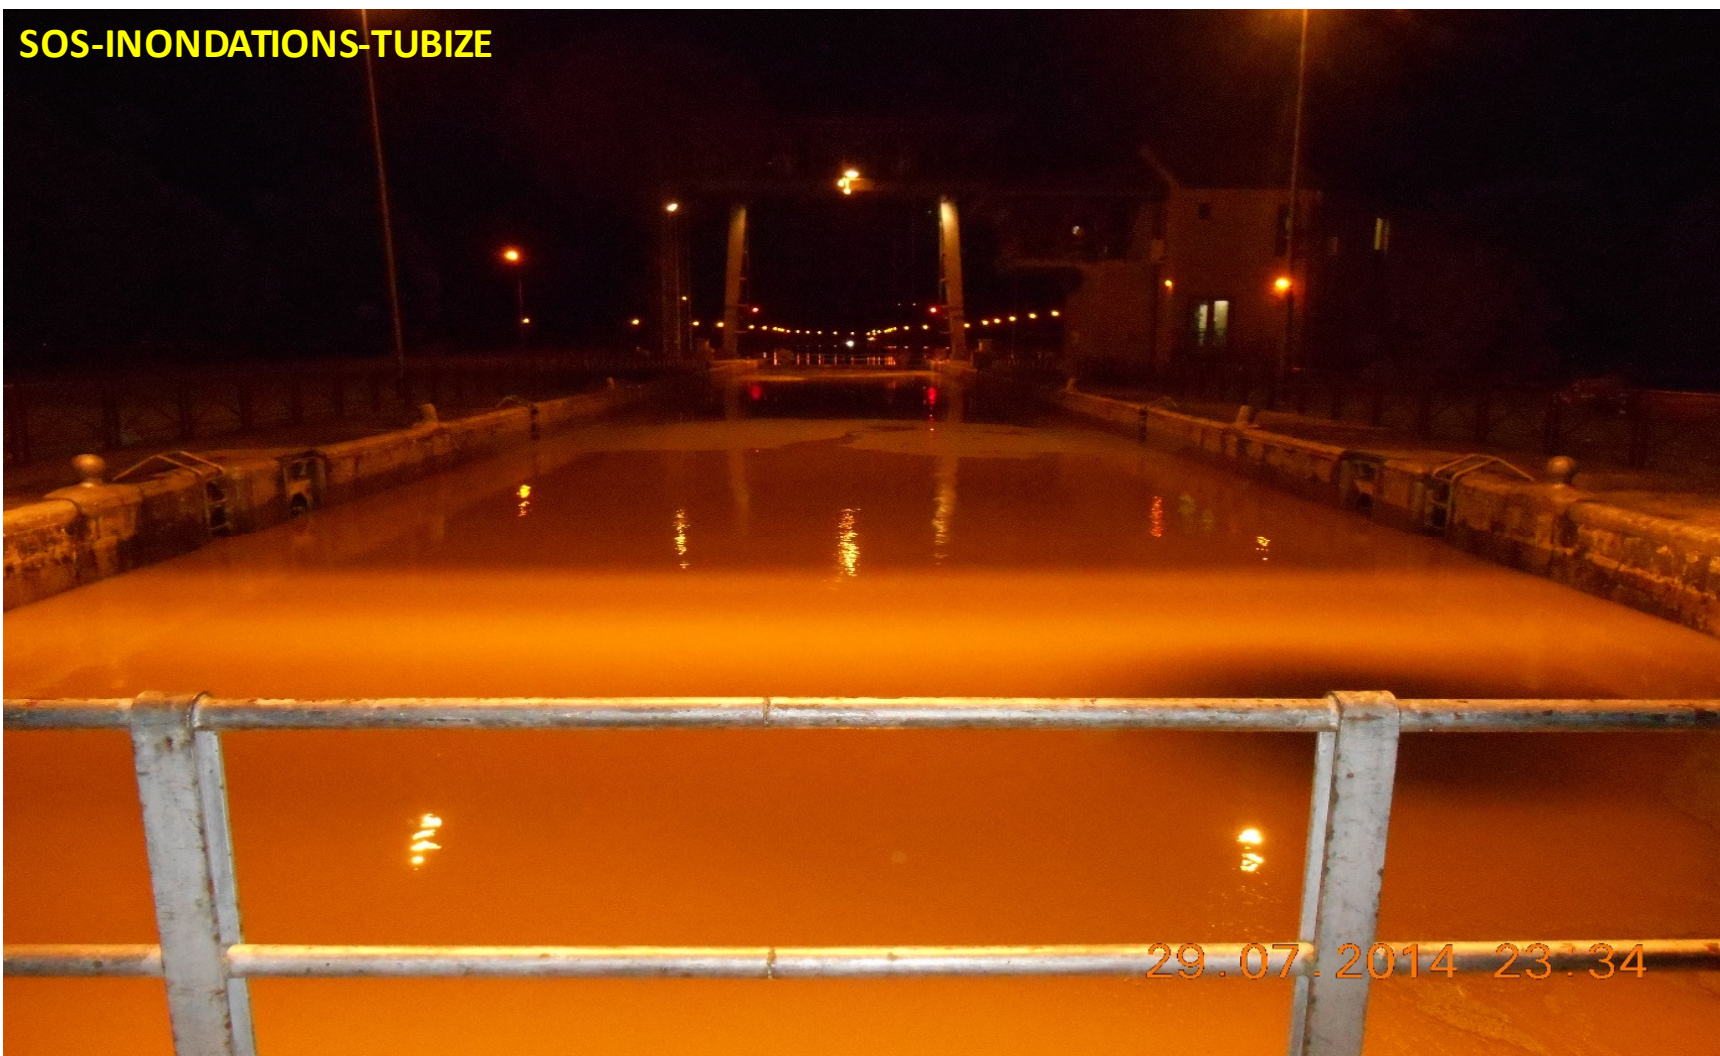
L'écluse d'Ittre à 23h34, un éclusier est présent et effectue des bassinées régulières.

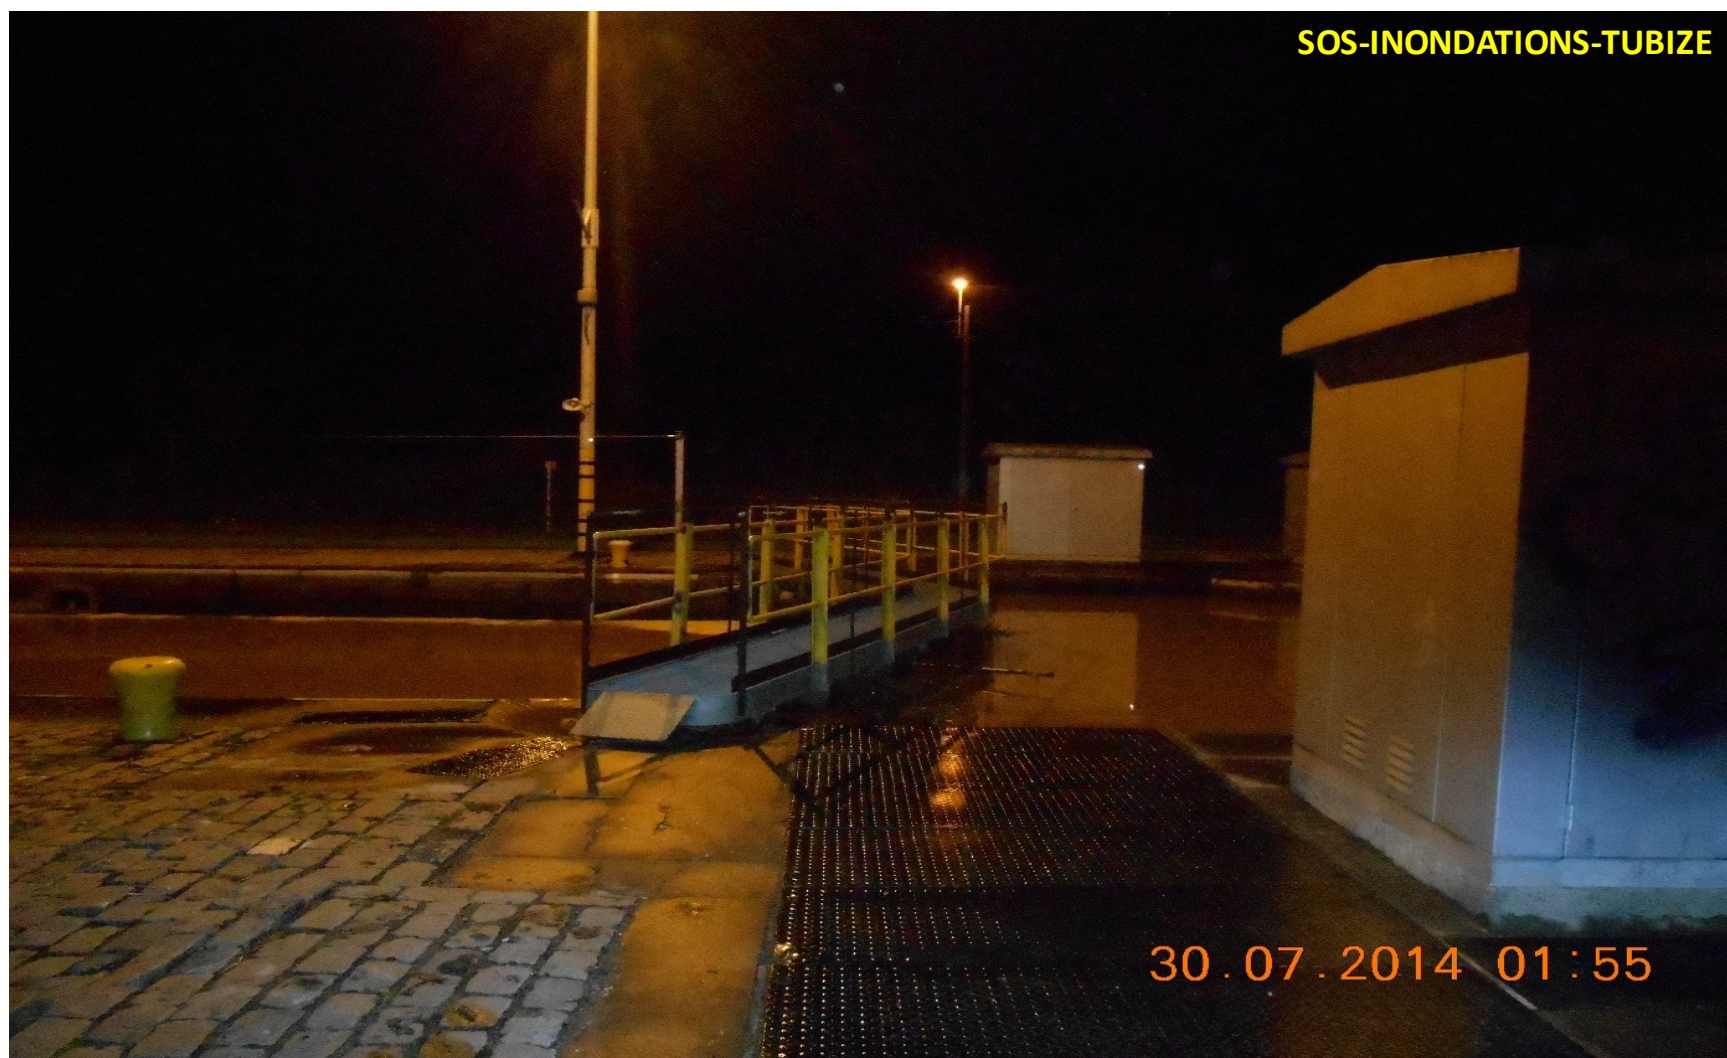
Le niveau du canal à l'écluse de Lembeek à 1h55, un éclusier est présent et effectue des bassinées régulières.

- Que les éclusiers obtiennent les outils adéquats afin d'être informés des prévisions de crues et du niveau des cours d'eau en temps réel, à savoir la Samme pour les éclusiers Wallons, le Hain et la Senne pour les éclusiers Flamands, ceux-ci doivent pouvoir anticiper les événements en toute connaissance de cause.

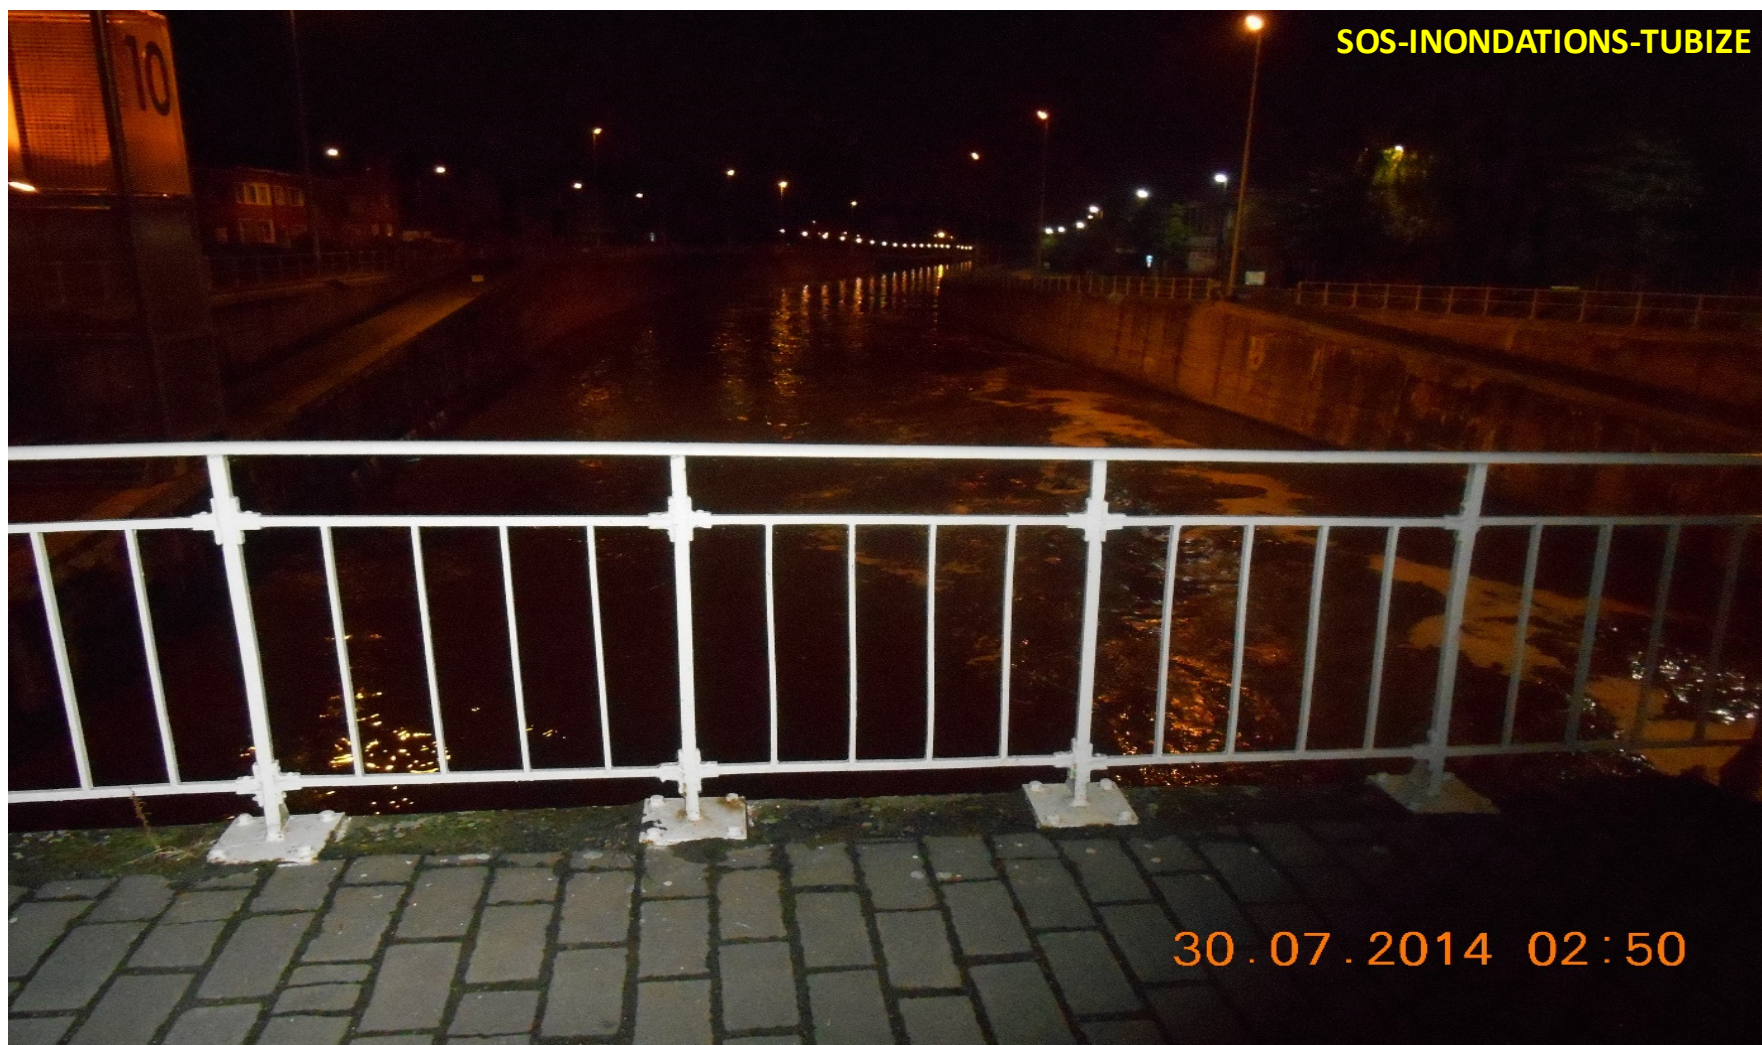
Les by-pass fonctionnent. Il y a de la place pour évacuer d'avantage d'eau en aval de l'écluse d'Anderlecht.

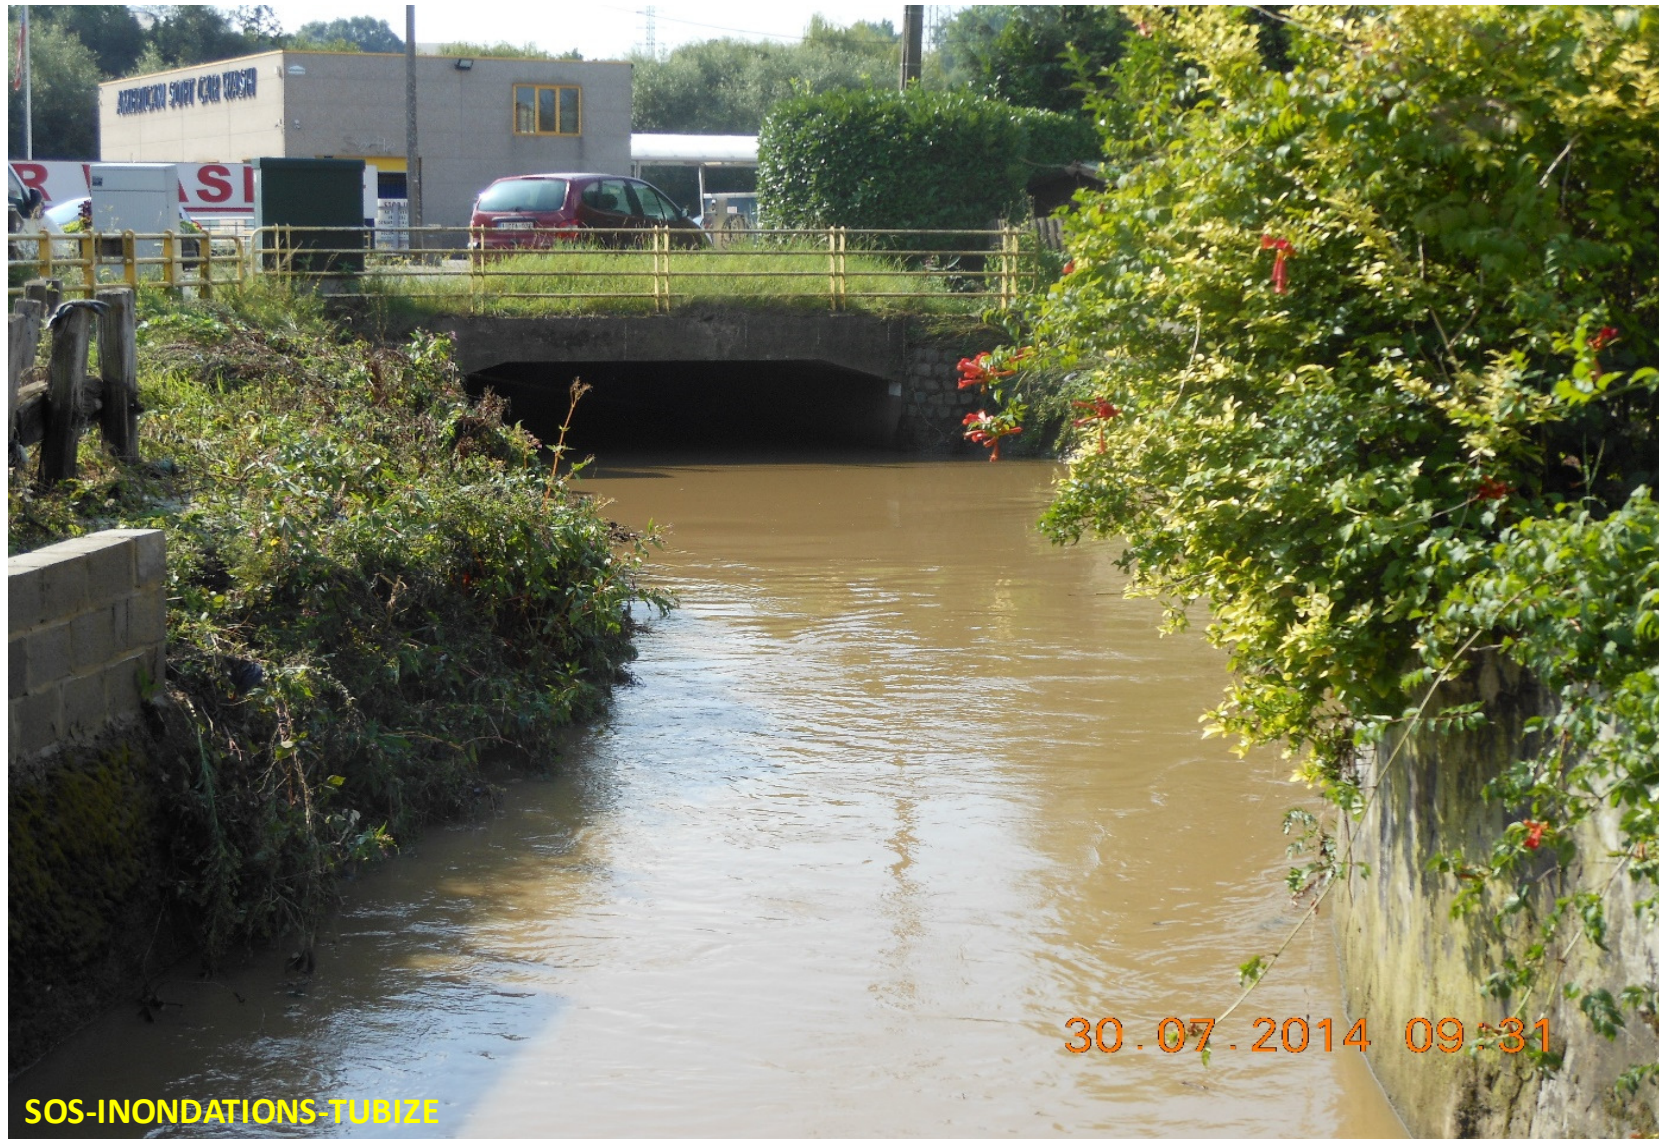
Le Hain en situation presque normale.

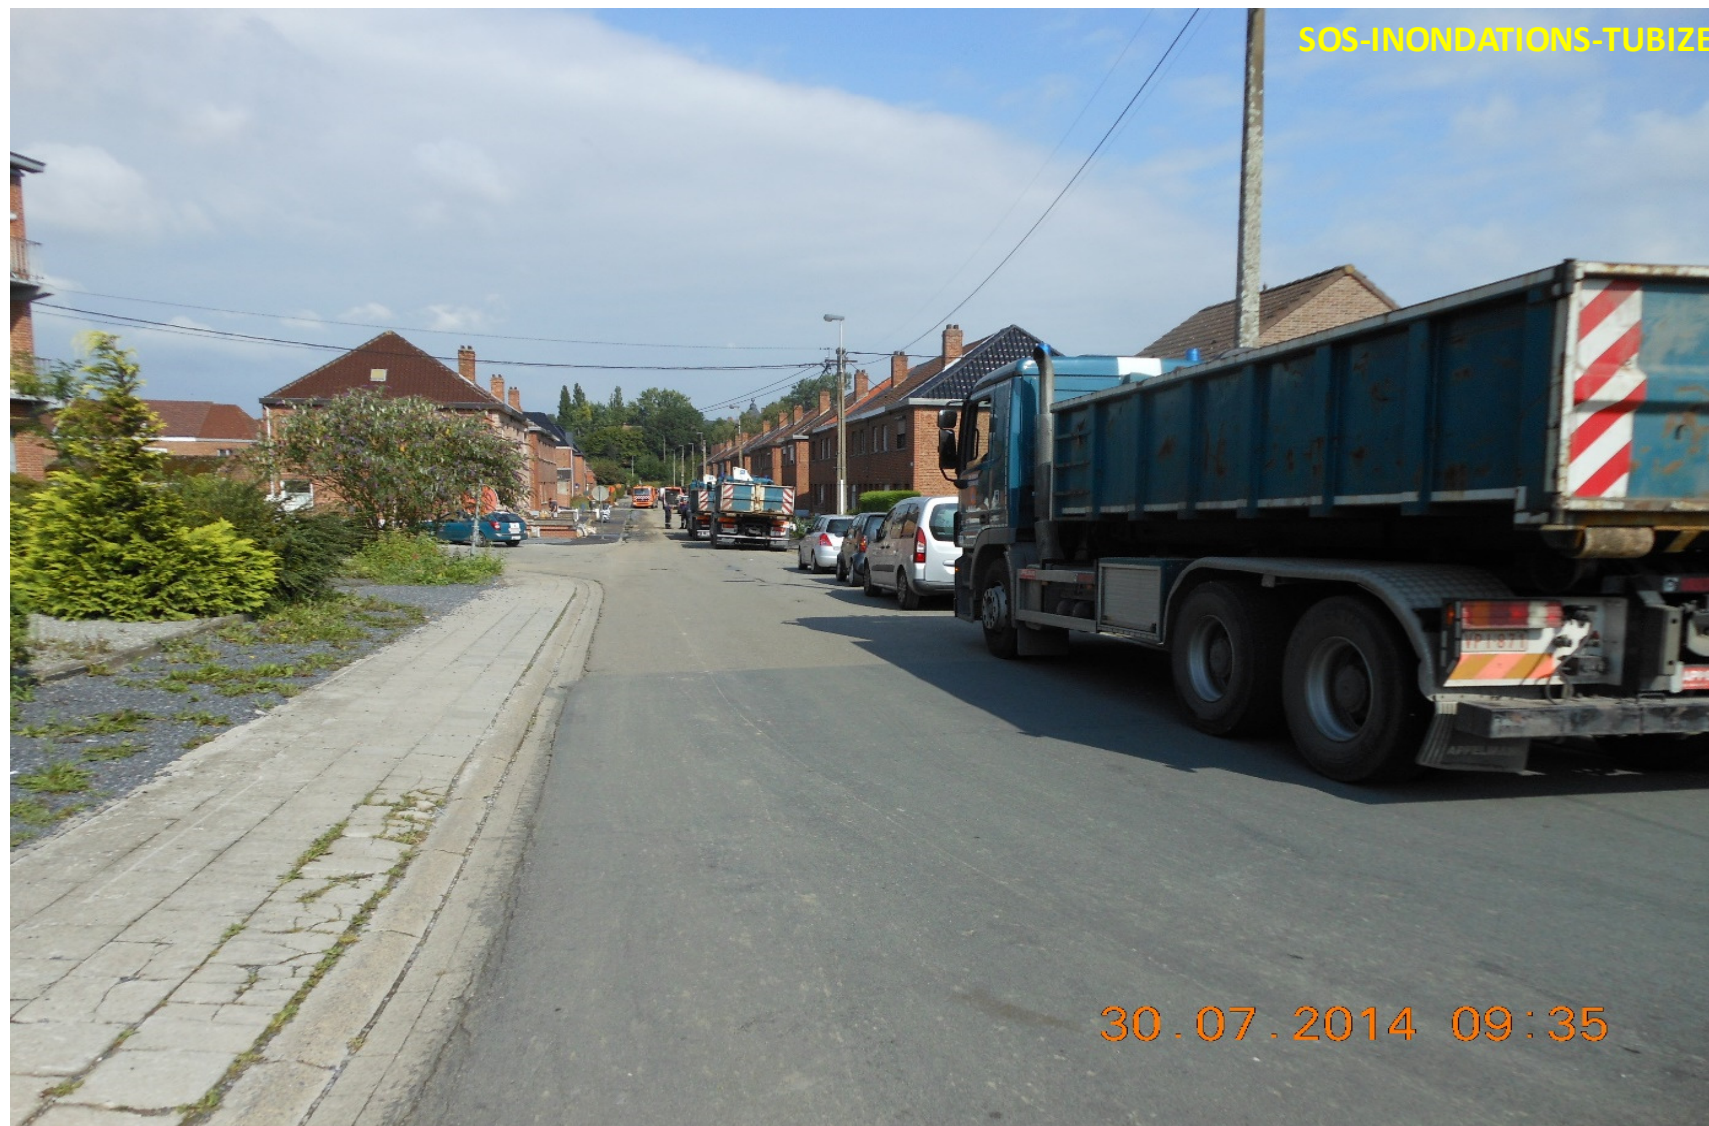
Que de dégâts.

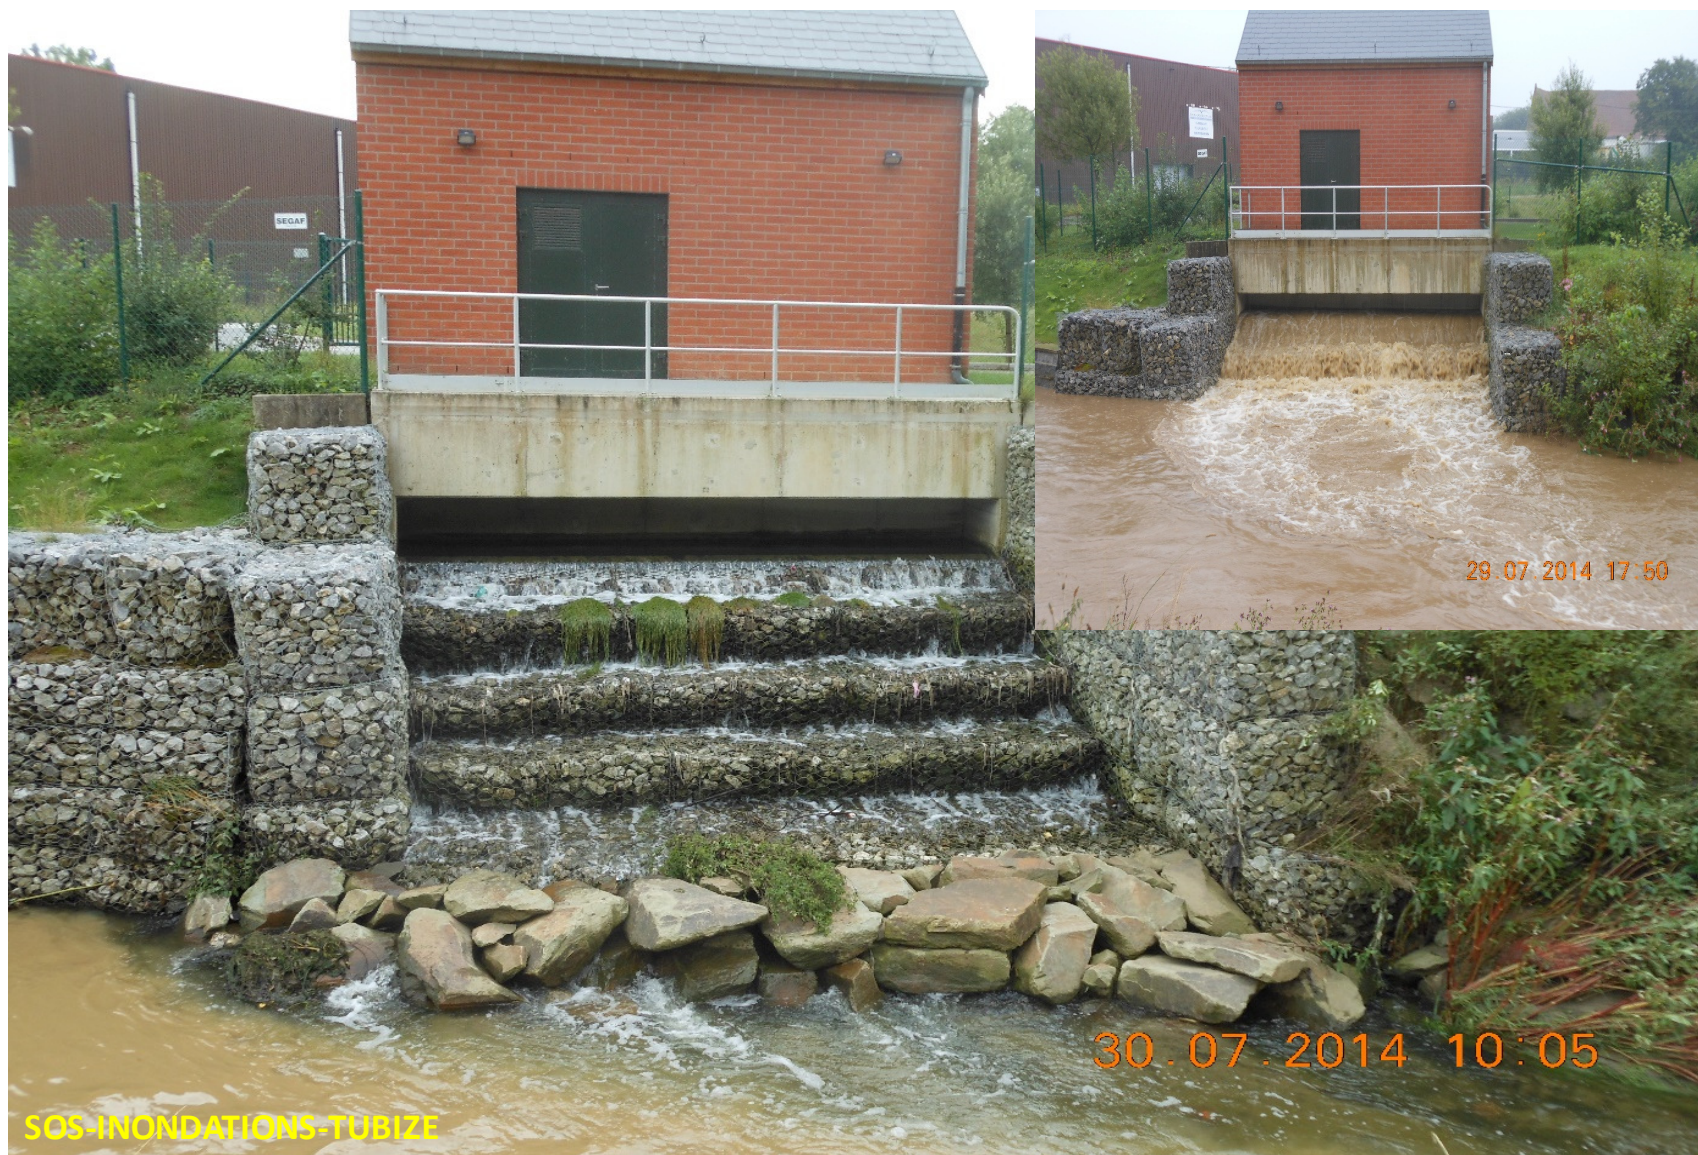
SOS-Inondations-Tubize a trouvé des traces de débordement du canal, en rive gauche, à proximité du port de Clabecq.

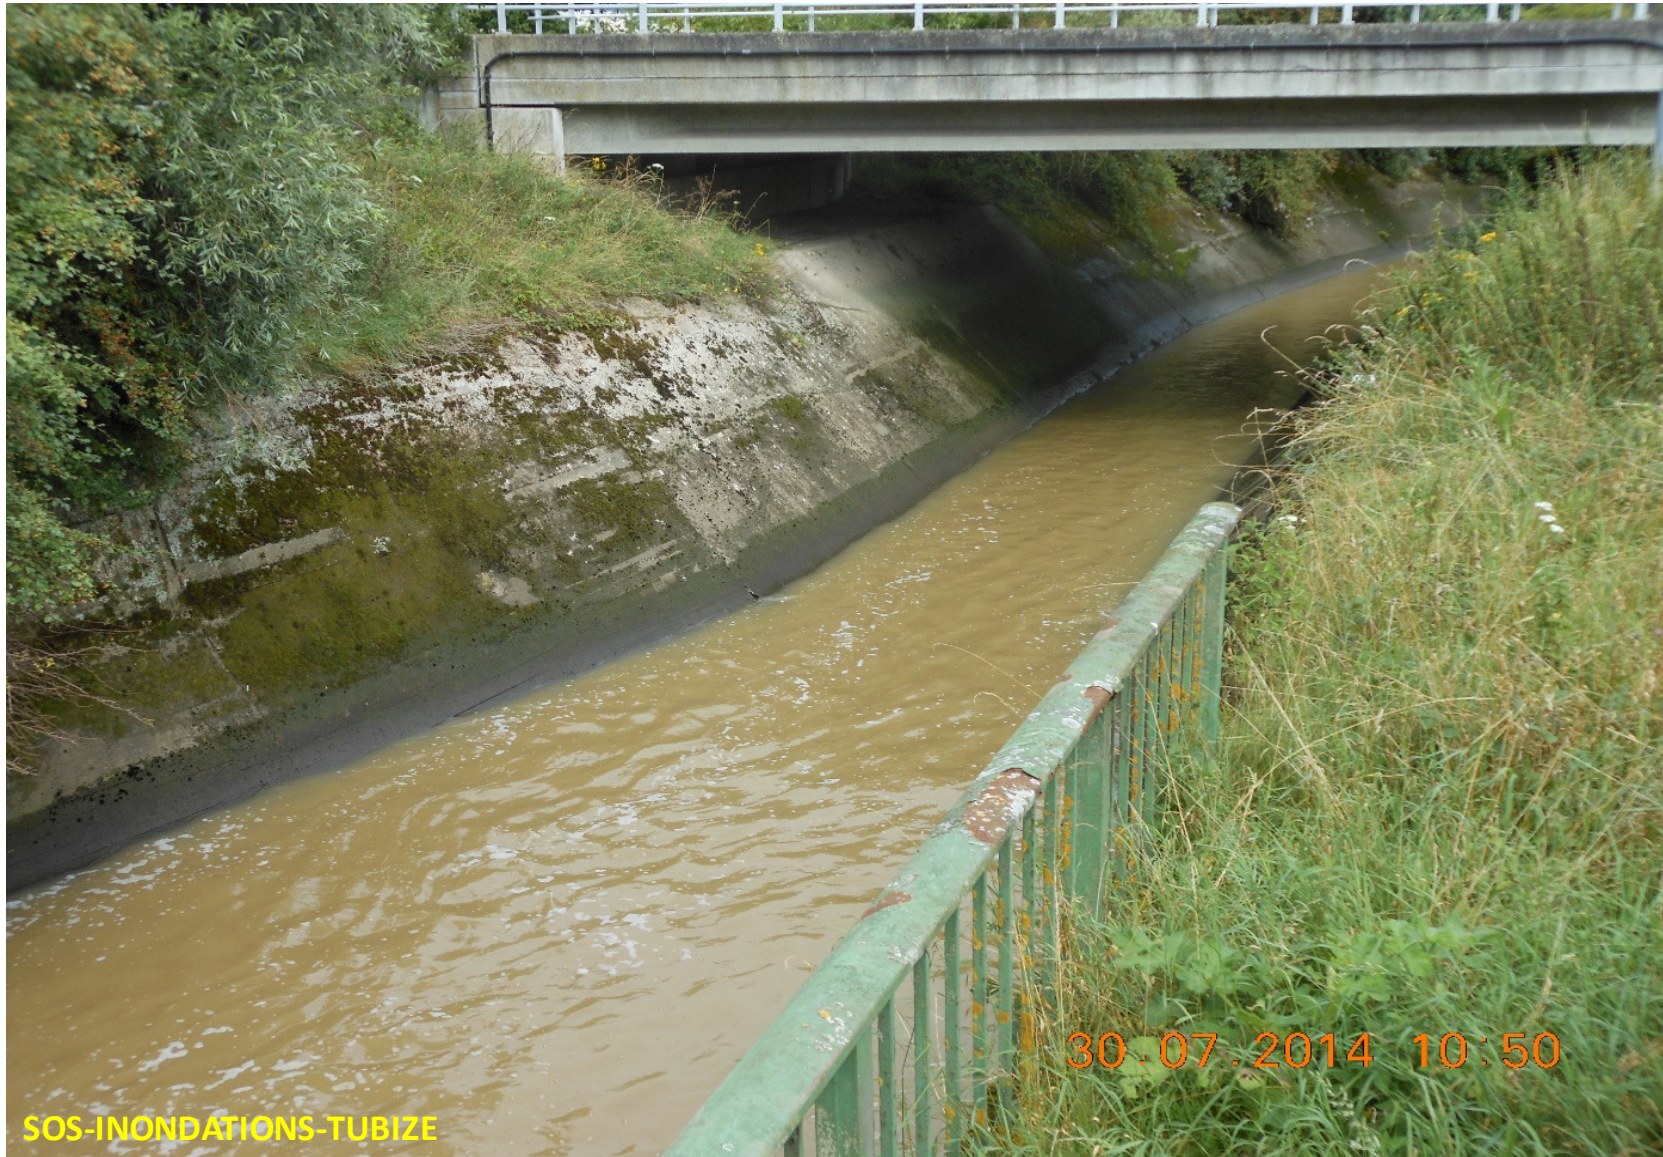
Situation en aval de l'écluse de Lembeek le 30/07/2014 à 11h12, vous constaterez que le by-pass est à peine ouvert. Question: pourquoi l'éclusier de Lembeek ne fait il pas baisser le niveau haut du bief Ittre/Lembeek situé en amont ?

- En cas d'alerte de crue, diminuer le niveau du canal pour augmenter sa capacité de réception d'eau.
- Que les responsables des voies d'eau navigables (Wallonnes, Flamandes et Bruxelloises) et plus particulièrement le personnel affecté aux écluses soient préalablement et prioritairement informés des niveaux d'alerte de crue de la Samme et du Hain, par exemple par transmetteur d'alarme sur GSM.

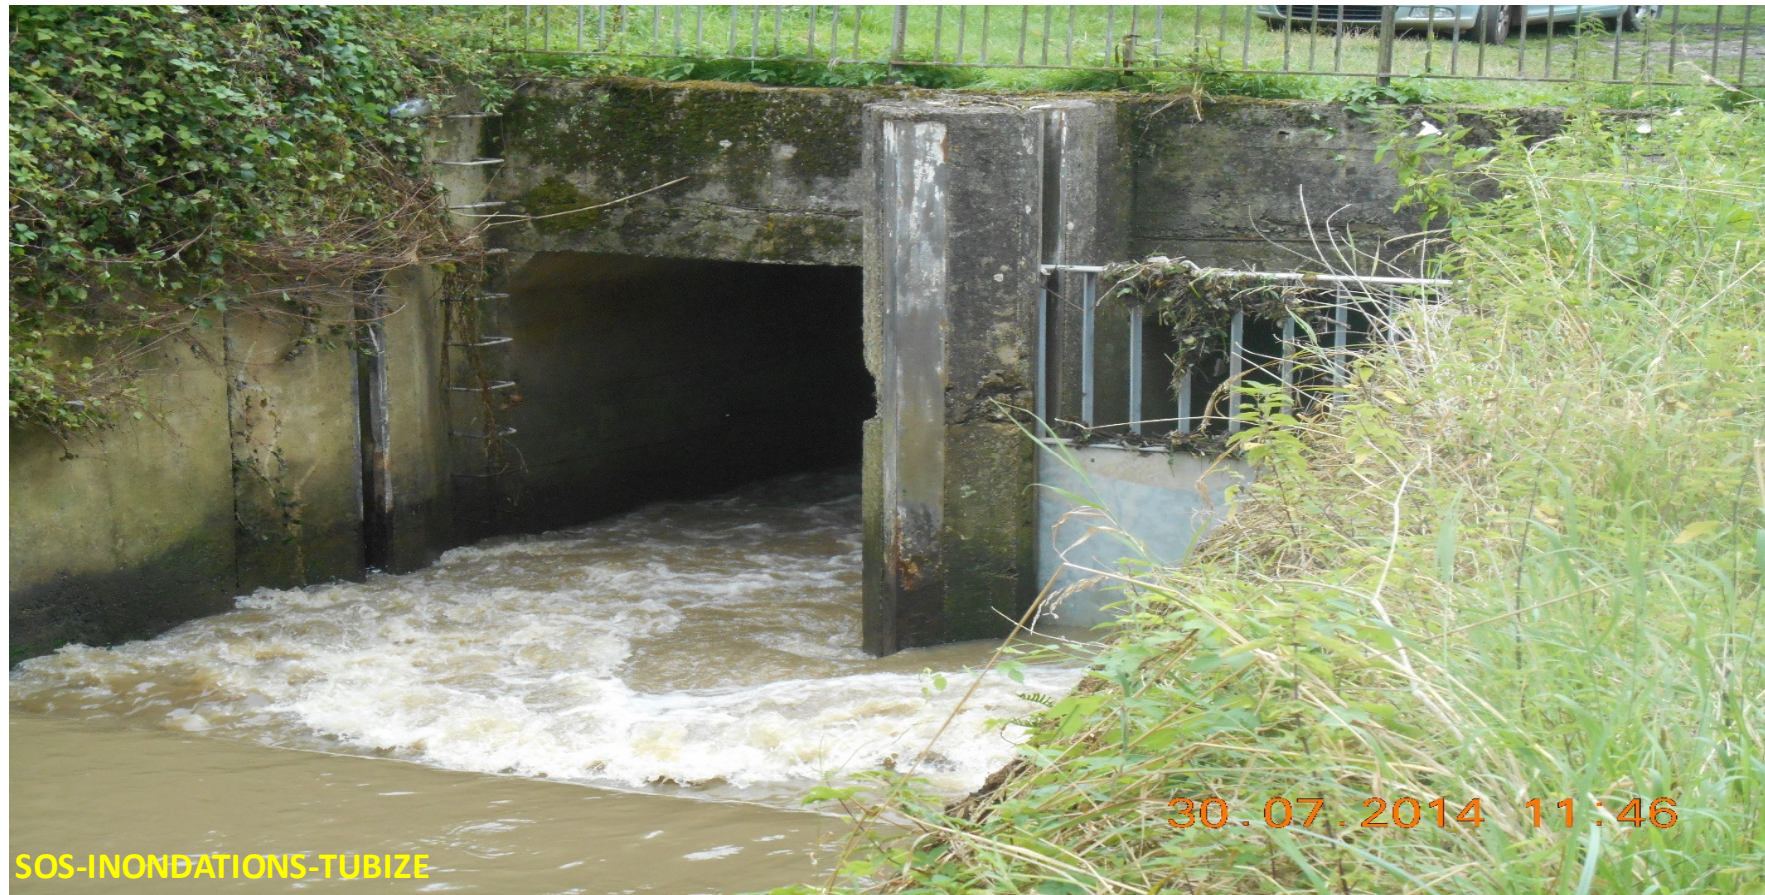
Endroit sérieusement érodé, suite au débordement de la Sennette dans le canal.

- Remise en service totale des deux pertuis de la Sennette à Oisquercq.
- Que des instructions précises soient données (DGO3) aux éclusiers (Ronquières et Lembeek) pour qu'ils baissent immédiatement le niveau du canal lorsque la Samme et le Hain atteignent un débit de X? M³/S. (à définir par les gestionnaires de façon préventive)
- Terminer rapidement les travaux actuellement en cours sur les deux rives du canal, en aval des bassins du Vraimont et du Port de Clabecq. Le fait de relever hermétiquement ces berges permettra d'éviter les débordements du canal que nous avons connus les 13 et 14 novembre 2010 et qui ont dévasté de très nombreuses habitations. (débordement vers la rue des Déportés et le centre de Tubize)
